**DETERMINACIÓN Y EVALUACIÓN DE LAS PATOLOGÍAS DEL
PAVIMENTO FLEXIBLE, PARA OBTENER EL ÍNDICE DE INTEGRIDAD
ESTRUCTURAL DEL PAVIMENTO FLEXIBLE Y CONDICIÓN
OPERACIONAL DE LA SUPERFICIE DE RODADURA DE LA AVENIDA
CARLOS LA TORRE CORTÉZ, DISTRITO DE HUANTA, PROVINCIA DE
HUANTA, REGIÓN AYACUCHO – AGOSTO 2016**

**TESIS PARA OPTAR EL TÍTULO PROFESIONAL DE
INGENIERO CIVIL**

Bach. JUAN RUBÉN CÁRDENAS RIVEROS

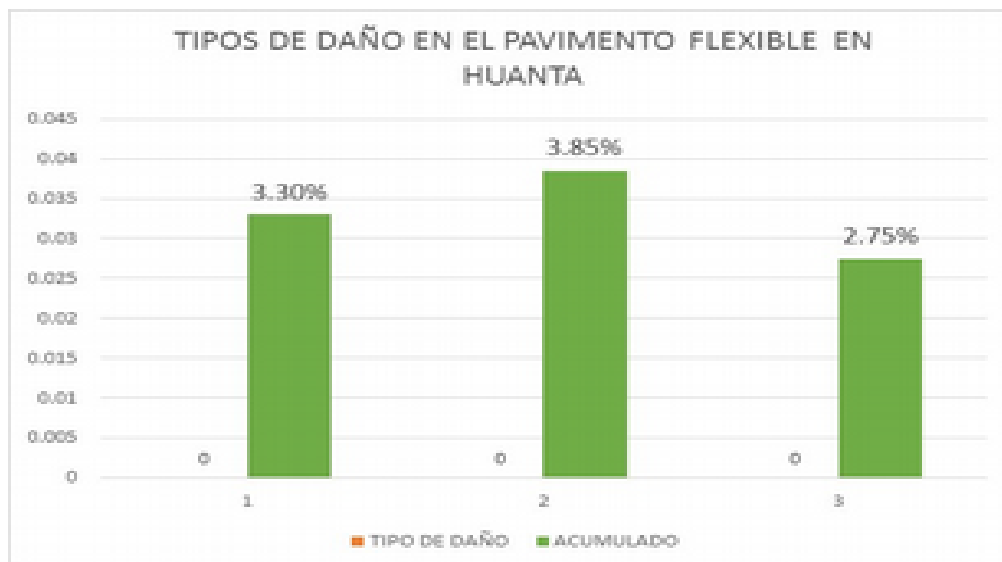
Gráfico N° 0 3 Incidencias Patológicas en la U1

- ✓ La unidad de muestra U1 está ubicada en el primer tramo muestreado y es parte de las 16 muestras seleccionadas de 31.50 m lineales de 7.30 m de sección de vía, cuyo área es de 230 m², que pertenece a la Av. Carlos la Torre Cortéz, de la provincia de Huanta, región Ayacucho.
- ✓ Las fallas en dicha unidad muestral U1, son de nivel de severidad alto, preponderantemente notorio a simple vista se observa la pérdida de áridos, seguido de los bacheos y huecos.

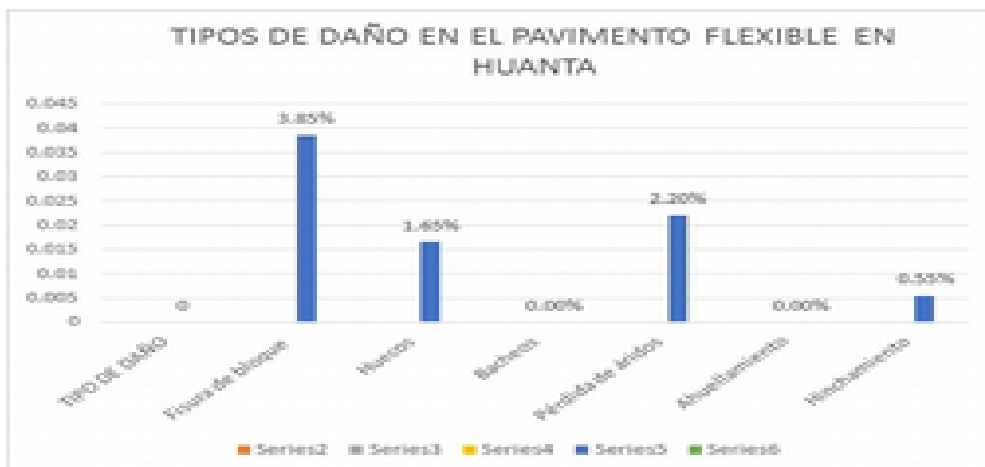
Gráfico N° 0 6 Incidencias Patológicas en la U2

- ✓ La unidad de muestra U2 está ubicada luego del primer tramo muestreado y es parte de las 16 muestras seleccionadas de 31.50 m lineales de 7.30 m de sección de vía, cuyo área es de 230 m², que pertenece a la Av. Carlos la Torre Cortéz, de la provincia de Huanta, región Ayacucho.
- ✓ Las fallas en dicha unidad muestral U2, son de nivel de severidad alto, notorio a simple vista se observa la fisura de bloques, huecos, pérdida de áridos e hinchamiento ó Abultamiento en el borde distal de la vía.
- ✓ Según la tabla de muestreo se registra 4 valores reducidos: 36, 30, 2, 35.
- ✓ Seguidamente se obtuvo el valor corregido del valor reducido total de 69, que disminuido del total del PCI, nos reporta un valor de 31 cuyo rango de clasificación resulta ser un Pavimento MALO.
