DETERMINACIÓN Y EVALUACIÓN DE LAS
PATOLOGÍAS DEL CONCRETO EN COLUMNAS,
VIGAS, SOBRECIMIENTO Y MUROS DE
ALBAÑILERÍA CONFINADA DE LA ESTRUCTURA
DEL CERCO PERIMÉTRICO DE LA INSTITUCIÓN
EDUCATIVA IGNACIO MERINO, UBICADO EN LA
URBANIZACIÓN IGNACIO MERINO, DISTRITO DE
PIURA, PROVINCIA DE PIURA, REGIÓN PIURA,
JULIO - 2016

TESIS PARA OPTAR EL TÍTULO PROFESIONAL DE:
INGENIERO CIVIL

BACH. DAVIS ANDERSON NUNURA PAIVA

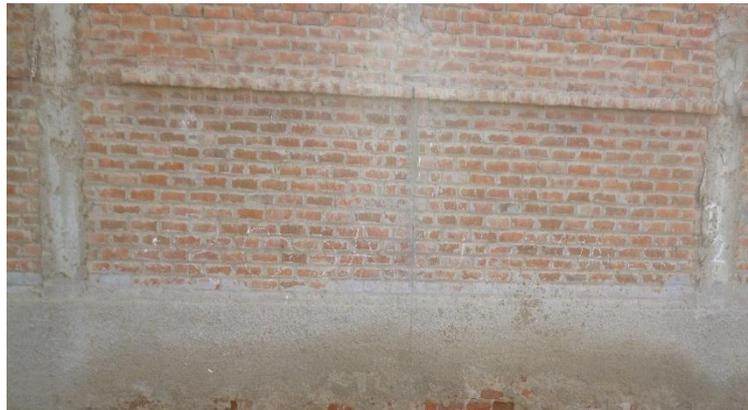
Gráfico 9: Humedad en muro de albañilería.

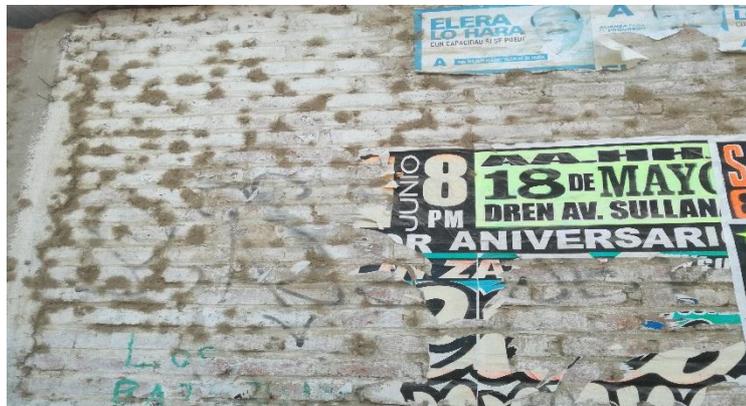
Gráfico 11: Suciedad en muro de albañilería.

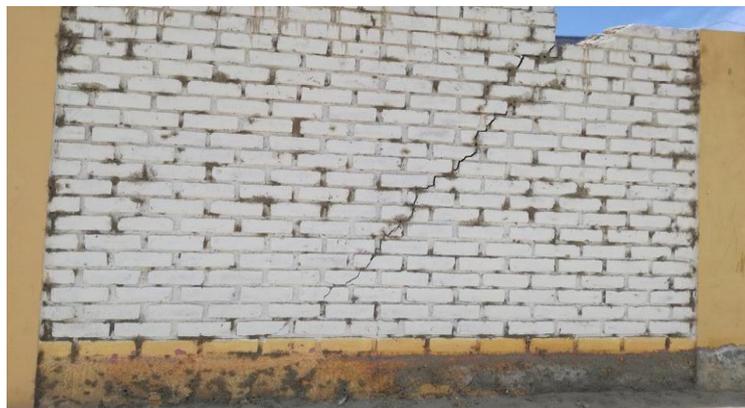
Gráfico 12: Grieta en un muro de albañilería.

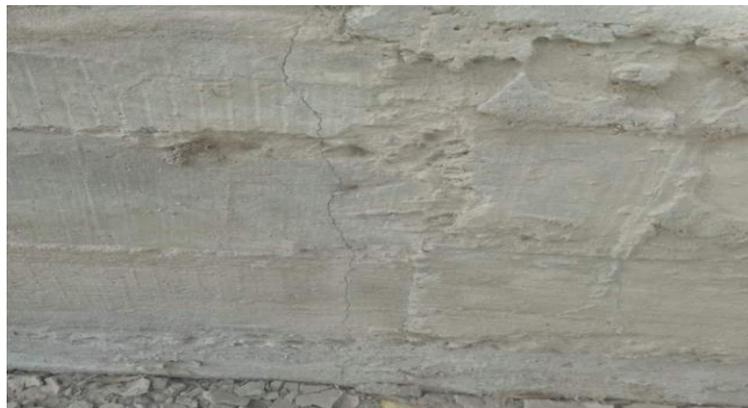
Gráfico 13: Fisura en un sobrecimiento.

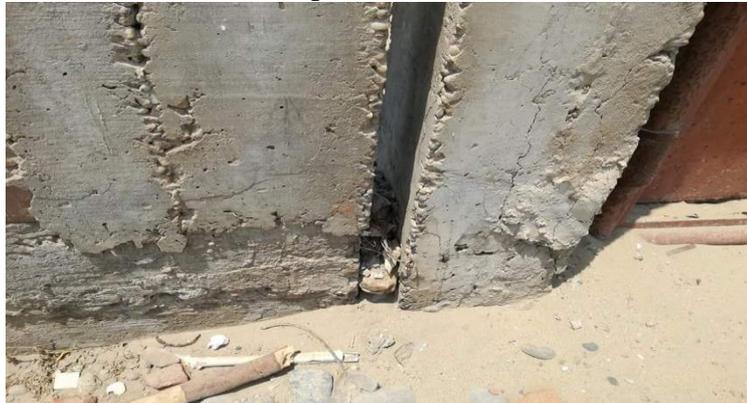
Gráfico 14: Desprendimiento en columna.

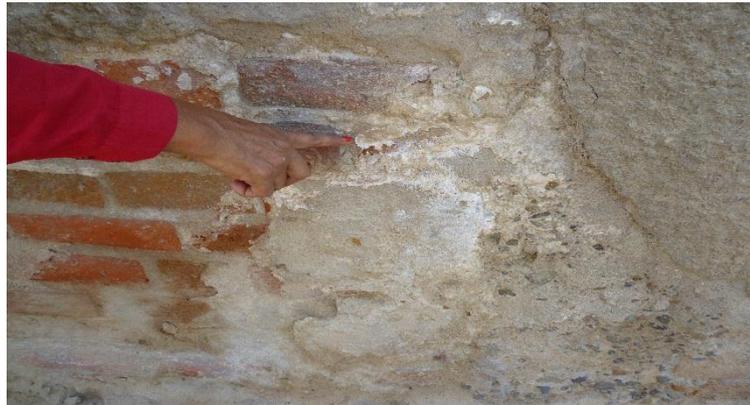
Gráfico 15: Eflorescencia en un muro de albañilería.

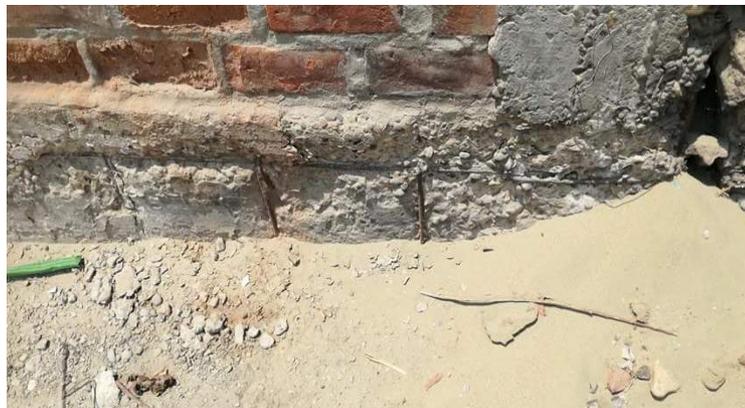
Gráfico 16: Corrosión en el acero del sobrecimiento.

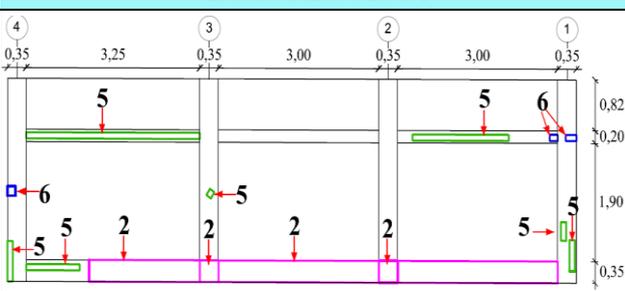
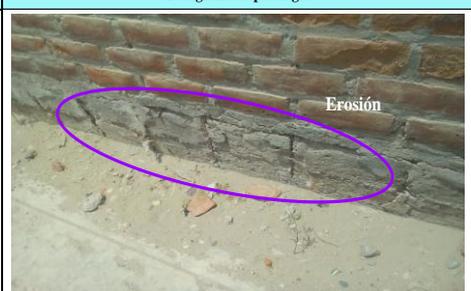
Análisis de patologías identificadas por elemento											
Elementos		Columna			Sobrecimiento		Muro		Viga		
		Área:	4.58	m2	Área:	3.24	m2	Área:	25.16	m2	Área
Tipos de patología		Área con patología (m2)	% Área con patología	Área con patología (m2)	% Área con patología	Área con patología (m2)	% Área con patología	Área con patología (m2)	% Área con patología		
Lesión	Símbolo	Patología									
Físicas	1	Humedad	0.00	0.00%	0.00	0.00%	0.00	0.00%	0.00	0.00%	
	2	Erosión	0.32	6.99%	2.80	86.42%	0.00	0.00%	0.00	0.00%	
	3	Suciedad	0.00	0.00%	0.00	0.00%	0.00	0.00%	0.00	0.00%	
Mecánicas	4	Grietas	0.00	0.00%	0.00	0.00%	0.00	0.00%	0.00	0.00%	
	5	Fisuras	0.16	3.49%	0.10	3.09%	0.00	0.00%	0.61	32.97%	
Químicas	6	Desprendimiento	0.04	0.87%	0.00	0.00%	0.00	0.00%	0.03	1.62%	
	7	Eflorescencia	0.00	0.00%	0.00	0.00%	0.00	0.00%	0.00	0.00%

34.83		0.52	1.49%	2.90	8.33%	0.00	0.00%	0.64	1.84%		
Elevación de la unidad de muestra 1						Fotografía de patología

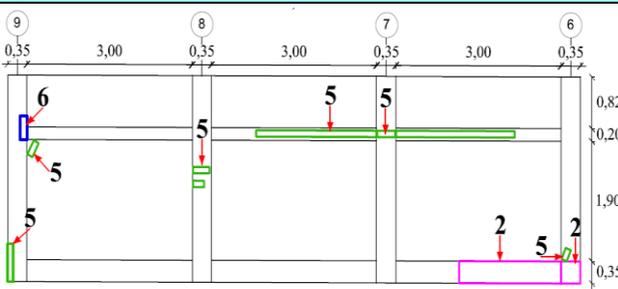
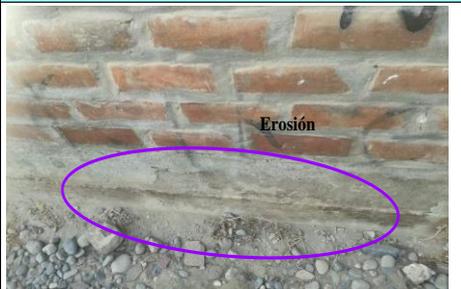
Análisis de patologías identificadas por elemento											
Elementos		Columna			Sobrecimiento		Muro		Viga		
		Área:	4.58	m2	Área:	3.15	m2	Área:	24.48	m2	Área
Tipos de patología		Área con patología (m2)	% Área con patología	Área con patología (m2)	% Área con patología	Área con patología (m2)	% Área con patología	Área con patología (m2)	% Área con patología		
Lesión	Símbolo	Patología									
Físicas	1	Humedad	0.00	0.00%	0.00	0.00%	0.00	0.00%	0.00	0.00%	
	2	Erosión	0.13	2.84%	0.70	22.22%	0.00	0.00%	0.00	0.00%	
	3	Suciedad	0.00	0.00%	0.00	0.00%	0.00	0.00%	0.00	0.00%	
Mecánicas	4	Grietas	0.00	0.00%	0.00	0.00%	0.00	0.00%	0.00	0.00%	
	5	Fisuras	0.19	4.15%	0.00	0.00%	0.04	0.16%	0.44	24.44%	
	6	Desprendimiento	0.09	1.97%	0.00	0.00%	0.00	0.00%	0.00	0.00%	
Químicas	7	Eflorescencia	0.00	0.00%	0.00	0.00%	0.00	0.00%	0.00	0.00%

34.01		0.41	1.21%	0.70	2.06%	0.04	0.12%	0.44	1.29%		
Elevación de la unidad de muestra 2						Fotografía de patología

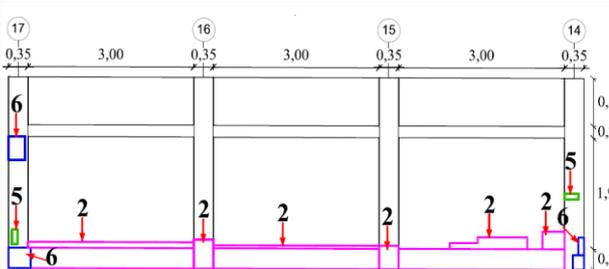
Análisis de patologías identificadas por elemento											
Elementos			Columna		Sobrecimiento		Muro		Viga		
			Área:	4.58 m2	Área:	3.15 m2	Área:	24.48 m2	Área:	1.80 m2	
Tipos de patología			Área con patología (m2)	% Área con patología	Área con patología (m2)	% Área con patología	Área con patología (m2)	% Área con patología	Área con patología (m2)	% Área con patología	
Físicas	1	Humedad	0.00	0.00%	0.00	0.00%	0.00	0.00%	0.00	0.00%	
	2	Erosión	0.34	7.42%	3.15	100.00%	0.93	3.80%	0.00	0.00%	
	3	Suciedad	0.00	0.00%	0.00	0.00%	0.00	0.00%	0.00	0.00%	
Mecánicas	4	Grietas	0.00	0.00%	0.00	0.00%	0.00	0.00%	0.00	0.00%	
	5	Fisuras	0.05	1.09%	0.00	0.00%	0.00	0.00%	0.00	0.00%	
Químicas	6	Desprendimiento	0.36	7.86%	0.00	0.00%	0.00	0.00%	0.00	0.00%	
	7	Eflorescencia	0.00	0.00%	0.00	0.00%	0.00	0.00%	0.00	0.00%

34.01			0.75	2.21%	3.15	9.26%	0.93	2.73%	0.00	0.00%	
Elevación de la unidad de muestra 4						Fotografía de patología

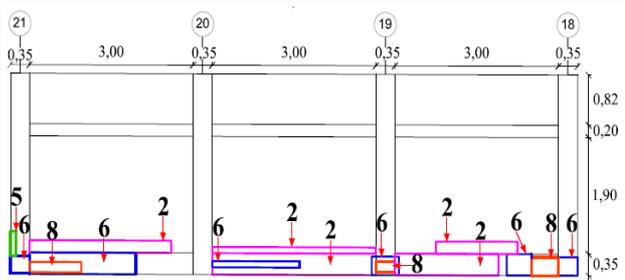
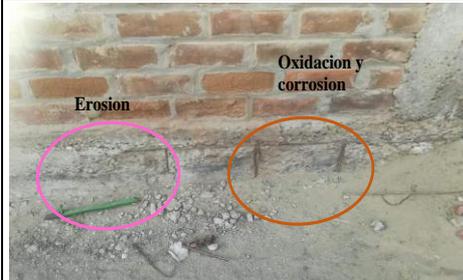
Análisis de patologías identificadas por elemento											
Elementos			Columna		Sobrecimiento		Muro		Viga		
			Área:	4.58	m ²	Área:	3.15	m ²	Área:	24.48	m ²
Tipos de patología			Área con patología (m²)	% Área con patología	Área con patología (m²)	% Área con patología	Área con patología (m²)	% Área con patología	Área con patología (m²)	% Área con patología	
Lesión	Símbolo	Patología									
Físicas	1	Humedad	0.00	0.00%	0.00	0.00%	0.00	0.00%	0.00	0.00%	
	2	Erosión	0.00	0.00%	0.97	30.79%	1.77	7.23%	0.00	0.00%	
	3	Suciedad	0.00	0.00%	0.00	0.00%	0.00	0.00%	0.00	0.00%	
Mecánicas	4	Grietas	0.00	0.00%	0.00	0.00%	0.00	0.00%	0.00	0.00%	
	5	Fisuras	0.04	0.87%	0.00	0.00%	0.00	0.00%	0.00	0.00%	
	6	Desprendimiento	0.28	6.11%	0.88	27.94%	0.00	0.00%	0.00	0.00%	
Químicas	7	Eflorescencia	0.00	0.00%	0.00	0.00%	0.00	0.00%	0.00	0.00%

34.01			0.41	1.21%	2.31	6.79%	1.77	5.20%	0.00	0.00%	
Elevación de la unidad de muestra 5						Fotografía de patologías

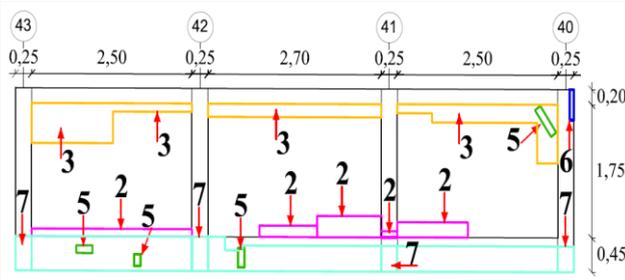
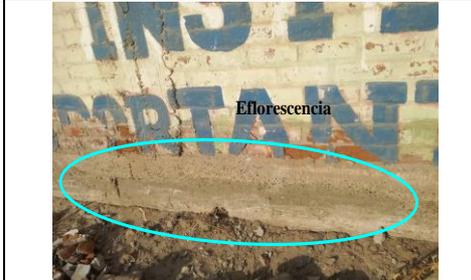
Análisis de patologías identificadas por elemento											
Elementos		Columna			Sobrecimiento		Muro		Viga		
		Área:	2.40	m2	Área:	3.47	m2	Área:	13.48	m2	Área:
Tipos de patología		Área con patología (m2)	% Área con patología	Área con patología (m2)	% Área con patología	Área con patología (m2)	% Área con patología	Área con patología (m2)	% Área con patología		
Lesión	Símbolo	Patología									
Físicas	1	Humedad	0.00	0.00%	0.00	0.00%	0.00	0.00%	0.00	0.00%	
	2	Erosión	0.08	3.33%	0.00	0.00%	0.91	6.75%	0.00	0.00%	
	3	Suciedad	0.00	0.00%	0.00	0.00%	1.93	14.32%	0.00	0.00%	
Mecánicas	4	Grietas	0.00	0.00%	0.00	0.00%	0.00	0.00%	0.00	0.00%	
	5	Fisuras	0.00	0.00%	0.12	3.46%	0.06	0.45%	0.00	0.00%	
	6	Desprendimiento	0.05	2.08%	0.00	0.00%	0.00	0.00%	0.00	0.00%	
Químicas	7	Eflorescencia	0.42	17.50%	3.29	94.81%	0.00	0.00%	0.00	0.00%

20.89		0.55	2.63%	3.41	16.32%	2.90	13.88%	0.00	0.00%		
Elevación de la unidad de muestra 11					Fotografía de patología

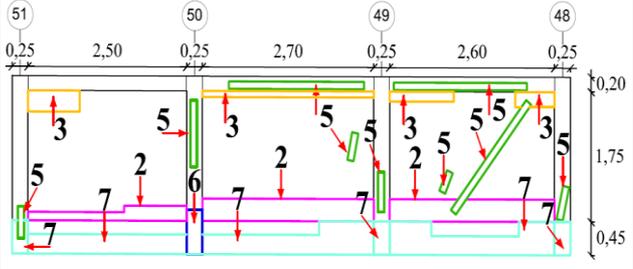
Análisis de patologías identificadas por elemento											
Elementos			Columna		Sobrecimiento		Muro		Viga		
			Área: 2.40	m2	Área: 3.51	m2	Área: 13.65	m2	Área: 1.56	m2	
Lesión	Símbolo	Patología	Área con patología (m2)	% Área con patología	Área con patología (m2)	% Área con patología	Área con patología (m2)	% Área con patología	Área con patología (m2)	% Área con patología	
Físicas	1	Humedad	0.00	0.00%	0.00	0.00%	0.00	0.00%	0.00	0.00%	
	2	Erosión	0.00	0.00%	0.00	0.00%	2.90	21.25%	0.00	0.00%	
	3	Suciedad	0.00	0.00%	0.00	0.00%	0.70	5.13%	0.00	0.00%	
Mecánicas	4	Grietas	0.00	0.00%	0.00	0.00%	0.00	0.00%	0.00	0.00%	
	5	Fisuras	0.28	11.67%	0.00	0.00%	0.28	2.05%	0.53	33.97%	
	6	Desprendimiento	0.20	8.33%	0.00	0.00%	0.00	0.00%	0.00	0.00%	
Químicas	7	Eflorescencia	0.35	14.58%	2.79	79.49%	0.00	0.00%	0.00	0.00%

21.12			0.83	3.93%	2.79	13.21%	3.88	18.37%	0.53	2.51%	
Elevación de la unidad de muestra 13						Fotografía de patología

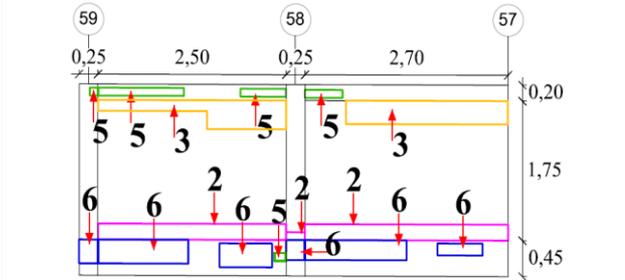
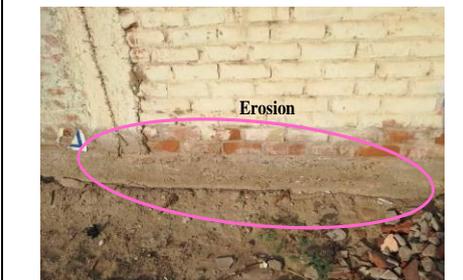
Análisis de patologías identificadas por elemento											
Elementos			Columna		Sobrecimiento		Muro		Viga		
			Área:	1.20	m ²	Área:	2.34	m ²	Área:	9.10	m ²
Tipos de patología			Área con patología (m ²)	% Área con patología	Área con patología (m ²)	% Área con patología	Área con patología (m ²)	% Área con patología	Área con patología (m ²)	% Área con patología	
Lesión	Símbolo	Patología									
Físicas	1	Humedad	0.00	0.00%	0.00	0.00%	0.00	0.00%	0.00	0.00%	
	2	Erosión	0.05	4.17%	0.00	0.00%	1.42	15.60%	0.00	0.00%	
	3	Suciedad	0.00	0.00%	0.00	0.00%	1.21	13.30%	0.00	0.00%	
Mecánicas	4	Grietas	0.00	0.00%	0.00	0.00%	0.00	0.00%	0.00	0.00%	
	5	Fisuras	0.03	2.50%	0.05	2.14%	0.00	0.00%	0.34	32.69%	
	6	Desprendimiento	0.24	20.00%	1.35	57.69%	0.00	0.00%	0.00	0.00%	
Químicas	7	Eflorescencia	0.00	0.00%	0.00	0.00%	0.00	0.00%	0.00	0.00%

13.68			0.32	2.34%	1.40	10.23%	2.63	19.23%	0.34	2.49%	
Elevación de la unidad de muestra 15						Fotografía de patología
