DETERMINACIÓN Y EVALUACIÓN DE LAS  
PATOLOGÍAS DEL CONCRETO EN COLUMNAS, VIGAS  
Y MUROS DE ALBAÑILERÍA CONFINADA DE LAS  
AULAS DE LA INSTITUCIÓN EDUCATIVA PÚBLICA  
GENERAL CÓRDOVA DISTRITO DE VILCAS HUAMÁN,  
PROVINCIA DE VILCAS HUAMÁN, DEPARTAMENTO  
DE AYACUCHO – AGOSTO 2016

**TESIS PARA OPTAR EL TÍTULO PROFESIONAL DE**  
**INGENIERO CIVIL**

BACH. WILFREDO HUARANCCA BAUTISTA

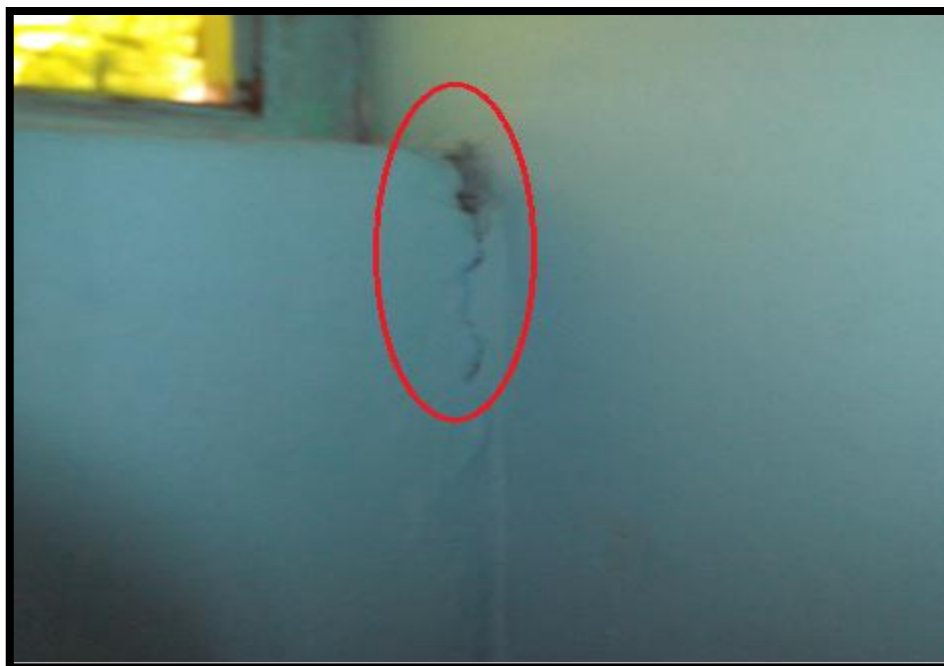
*Foto N° 5 S e observa una grieta de la separación entre el muro vertical y la columna.*

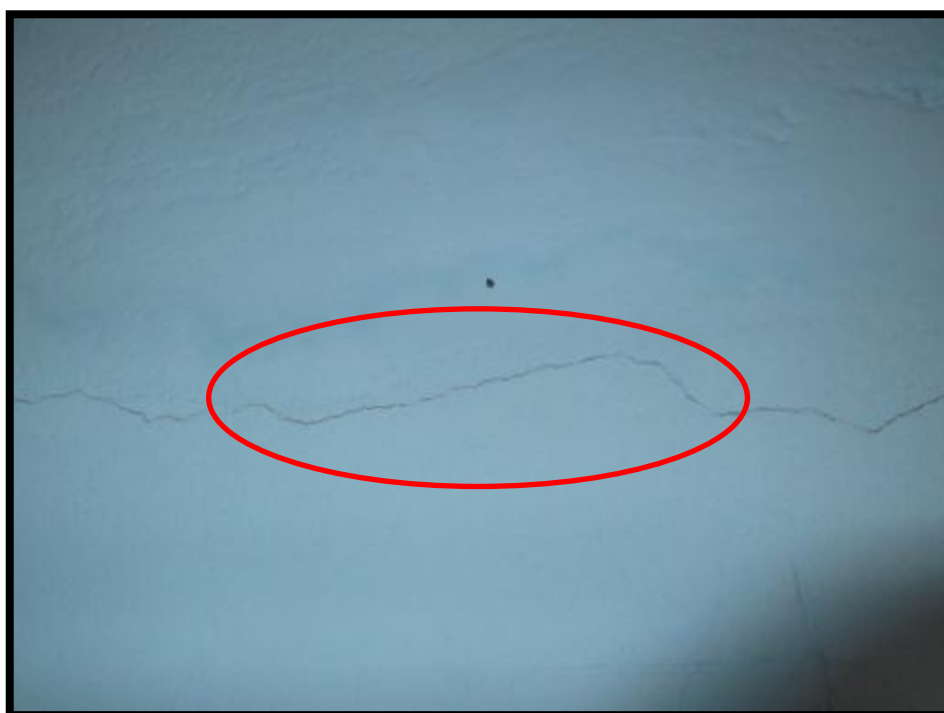
*Foto N° 6 S e observa fisura vertical en el muro de la primera planta.*
