UNIVERSIDAD CATÓLICA LOS ÁNGELES  
CHIMBOTE

DETERMINACIÓN Y EVALUACIÓN DE PATOLOGÍAS DEL  
CONCRETO EN LAS ESTRUCTURAS DE ALBAÑILERÍA  
CONFINADA DEL CERCO PERIMÉTRICO DEL CENTRO  
EDUCATIVO CARLOS ARAMBURU ELEJALDE, JIRON  
ENRIQUE PALACIOS, SECTOR SAN CARLOS, DISTRITO DE  
SANTA, PROVINCIA DEL SANTA, REGIÓN ANCASH,  
MARZO – 2018

**TESIS PARA OPTAR EL TÍTULO PROFESIONAL DE  
INGENIERO CIVIL**

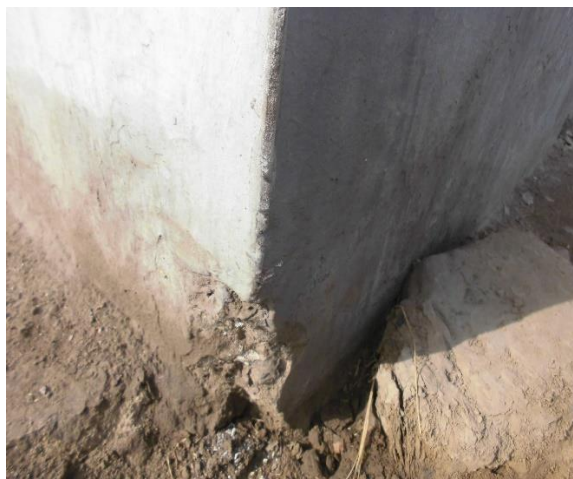
Imagen 3: Desintegración  
Nota. Fuente: propia (2018)

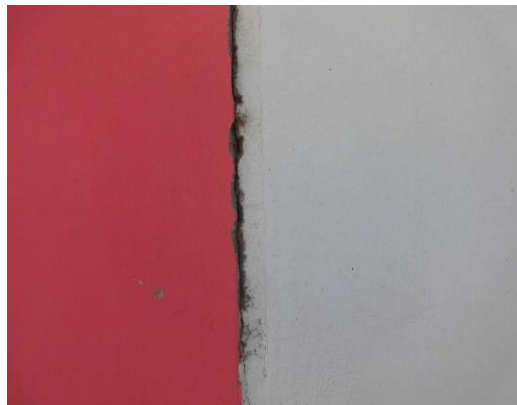
Imagen 4: Grieta Lineal.

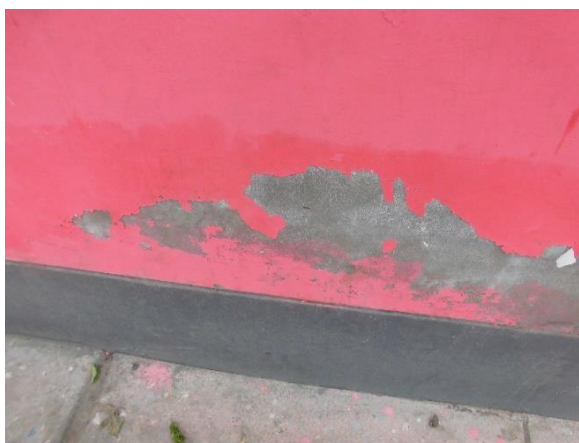
Imagen 7: Eflorescencia

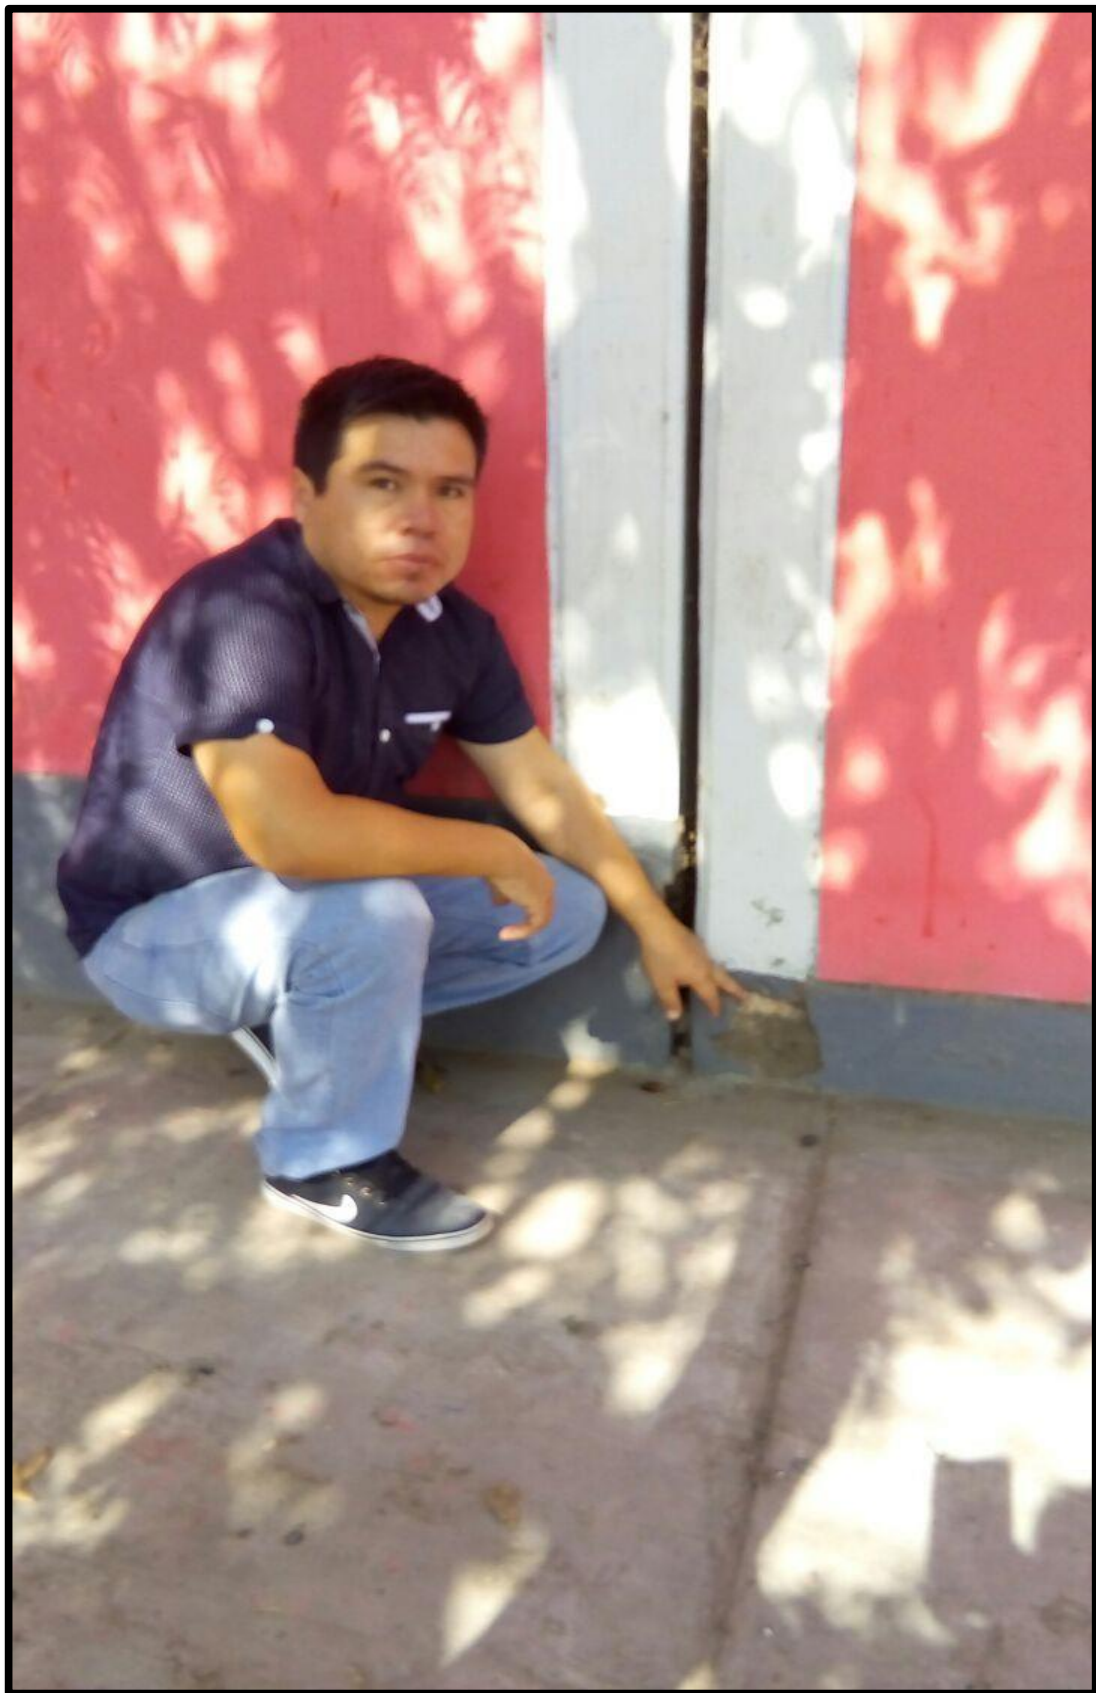
**Imagen 09:** Sobrecimiento afectados por fisura en unidad muestral 12.

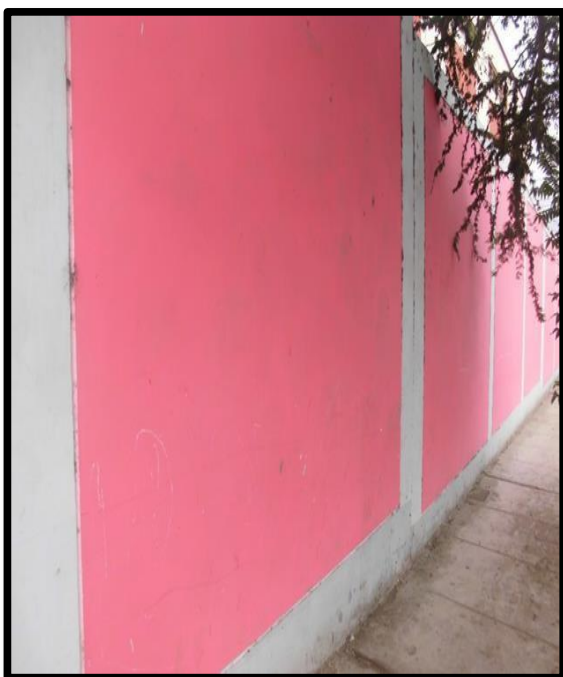
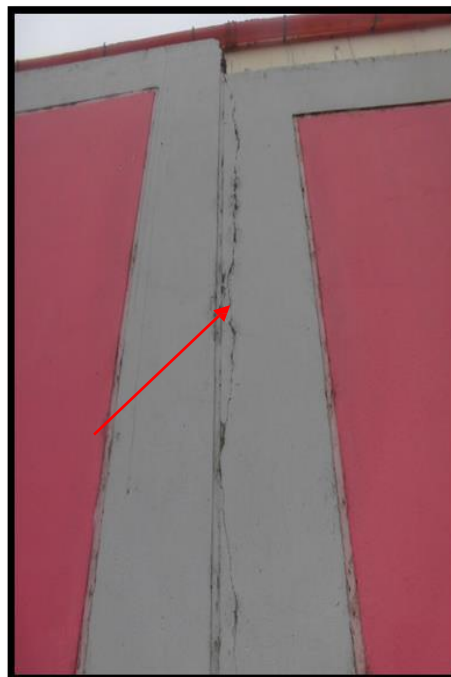
**Imagen N° 10 y 11:** Unidad muestral 16 en el tramo E-F, se muestra Grieta (patología 1) localizada en una de las columnas.

Posibles Causas	Reparaciones
<ol style="list-style-type: none"> <li>1. Por lesiones Mecánicas.</li> <li>2. Por efectos sísmicos.</li> <li>3. Por asentamiento diferenciales.</li> </ol>	<ol style="list-style-type: none"> <li>1. Remover todo el material alrededor de la grieta, luego aplicar agua para limpiar la superficie, dejar que seque, posteriormente se aplica el aditivo para unir concreto nuevo con el concreto antiguo.</li> <li>2. Hacer la mezcla de cemento con arena, agua y aditivo luego rellenar la grieta, dejar que seque, luego lijarlo hasta quedar la superficie lisa y luego pintarlo.</li> </ol>

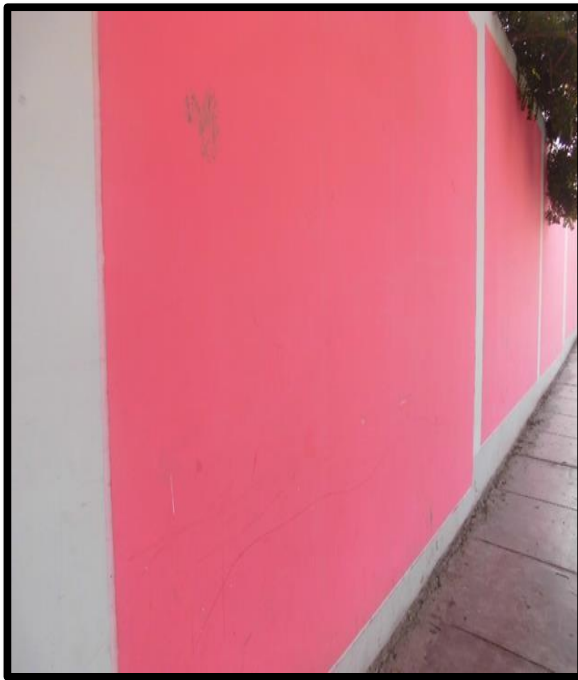
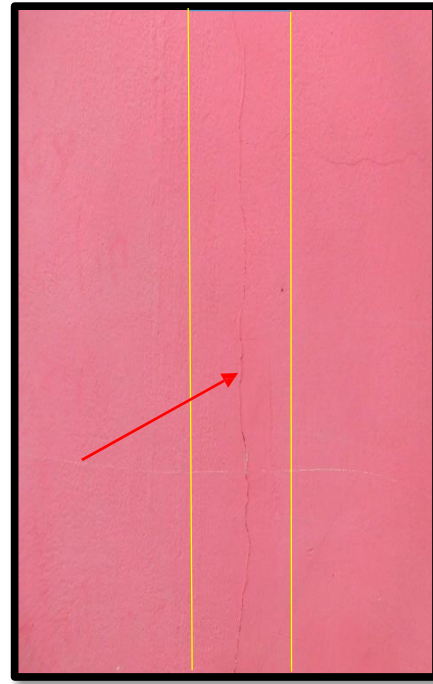
**Imagen N° 12 y 13:** Unidad muestral 9 en el tramo C – D, se muestra Fisura (patología 2) localizada en muro.
