UNIVERSIDAD CATÓLICA LOS ÁNGELES  
CHIMBOTE

DETERMINACIÓN Y EVALUACIÓN DE LAS  
PATOLOGÍAS DEL CONCRETO EN VIGAS, COLUMNAS,  
MUROS Y SOBRECIMENTOS DE ALBAÑILERÍA DEL  
CERCO PERIMÉTRICO DE LA INSTITUCIÓN  
EDUCATIVA 88217, CENTRO POBLADO DE ALTO PERÚ,  
DISTRITO DE SANTA, PROVINCIA DEL SANTA,  
REGIÓN DE ÁNCASH, ENERO – 2018

**TESIS PARA OPTAR EL TÍTULO PROFESIONAL DE:**  
**INGENIERO CIVIL**

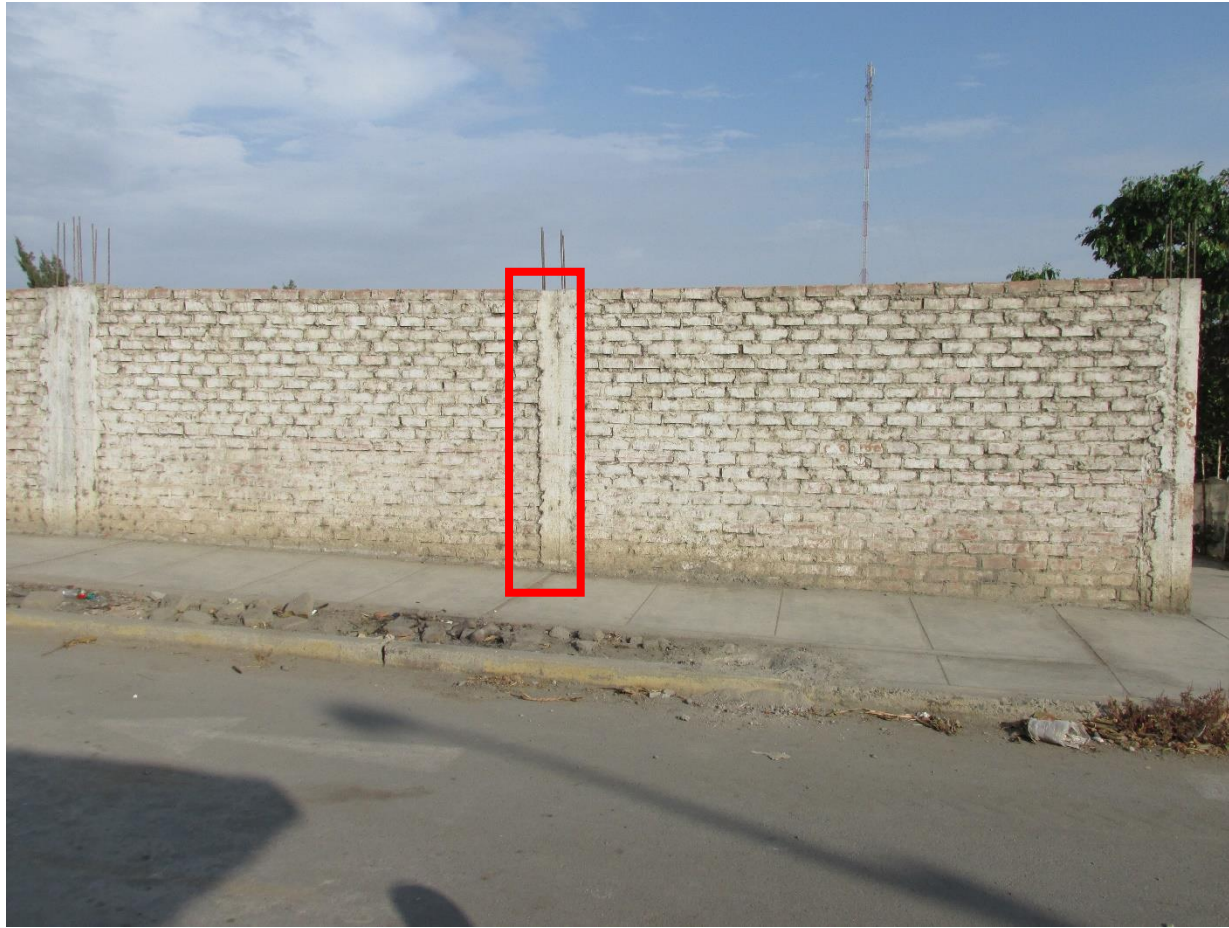
Fotografía 7: Unidad de muestra 10 afectado por la grieta, con un porcentaje de 5.11% y un nivel de severidad SEVERO.

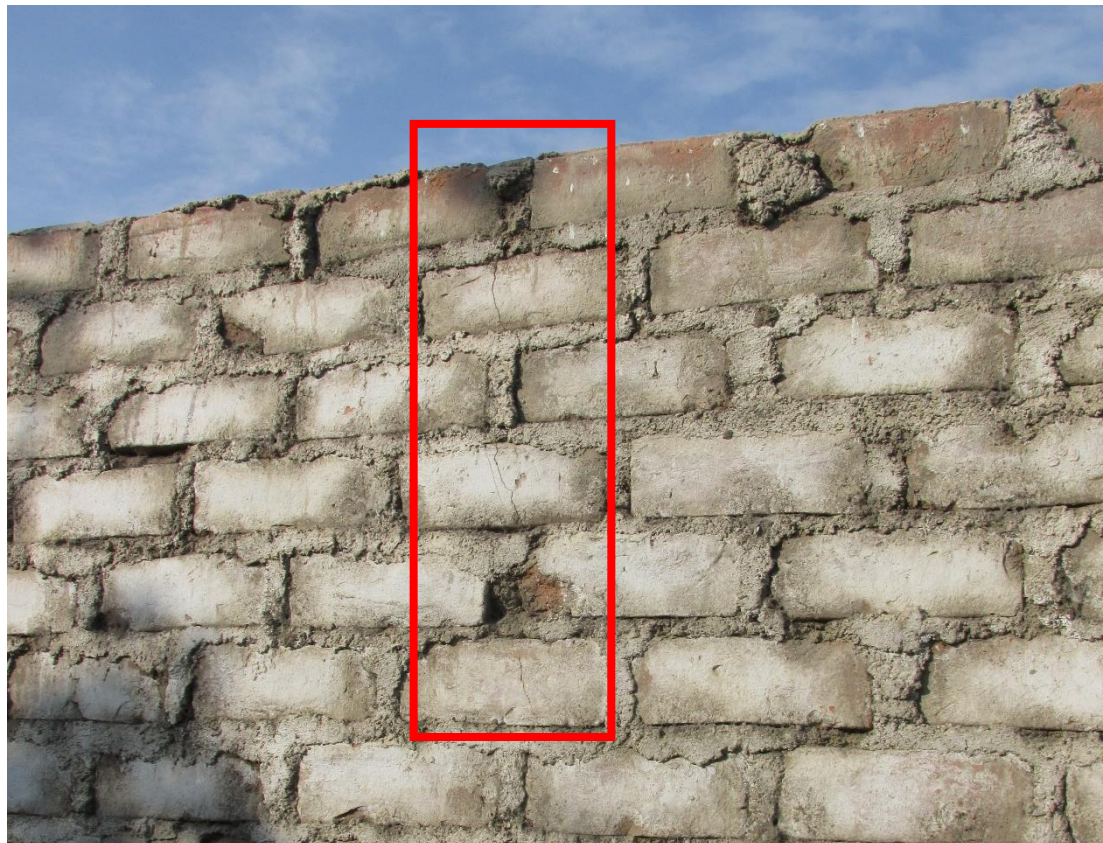
Fotografía 8: Unidad de muestra 12 afectado por la fisura, con un porcentaje de 0.92% y un nivel de severidad MODERADO.

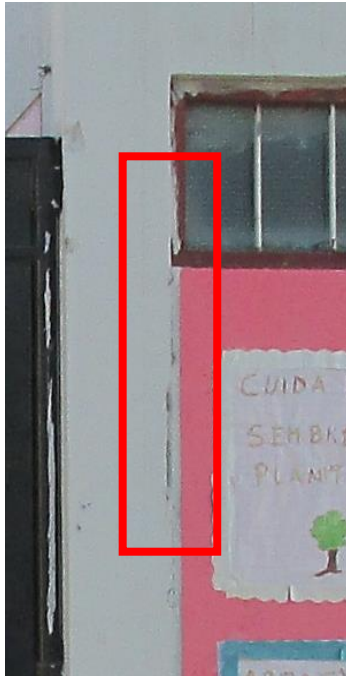
**Patología:** Grieta en la UM-02.

**Descripción:** La grieta se dio en la parte superior izquierda del muro de forma vertical entre la columna y el muro de albañilería.

Sabiendo la causa de la patología, se deberá bruñar el área desarrollada por la grieta y se deberá colocar una junta sísmica, para no unificar la columna con la columneta de amarre.

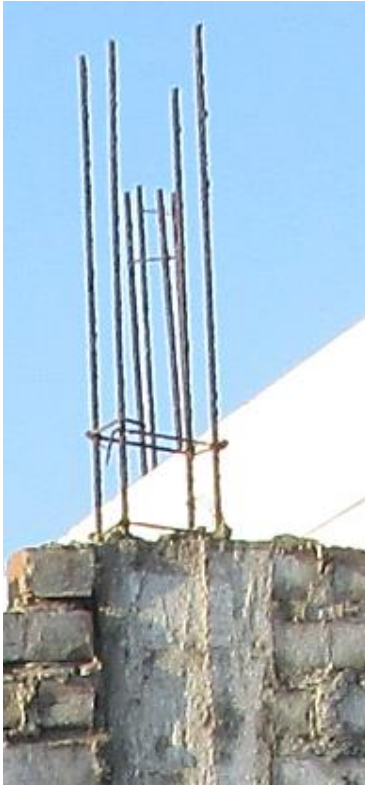
**Tipo de Patología:** Corrosión en la UM-15.

**Descripción:** Patología dada en la parte superior de la columna, desarrollándose en los aceros expuestos.
