UNIVERSIDAD CATÓLICA LOS ÁNGELES
CHIMBOTE

DETERMINACIÓN Y EVALUACIÓN DE LAS
PATOLOGÍAS DEL CONCRETO EN EL MURO
FRONTAL Y LATERAL DEL CENTRO SOCIAL
SHINDOL, DISTRITO DE PUENTE PIEDRA,
PROVINCIA DE LIMA, DEPARTAMENTO DE
LIMA - DICIEMBRE 2018.

TESIS PARA OPTAR EL TÍTULO PROFESIONAL
DE INGENIERO CIVIL

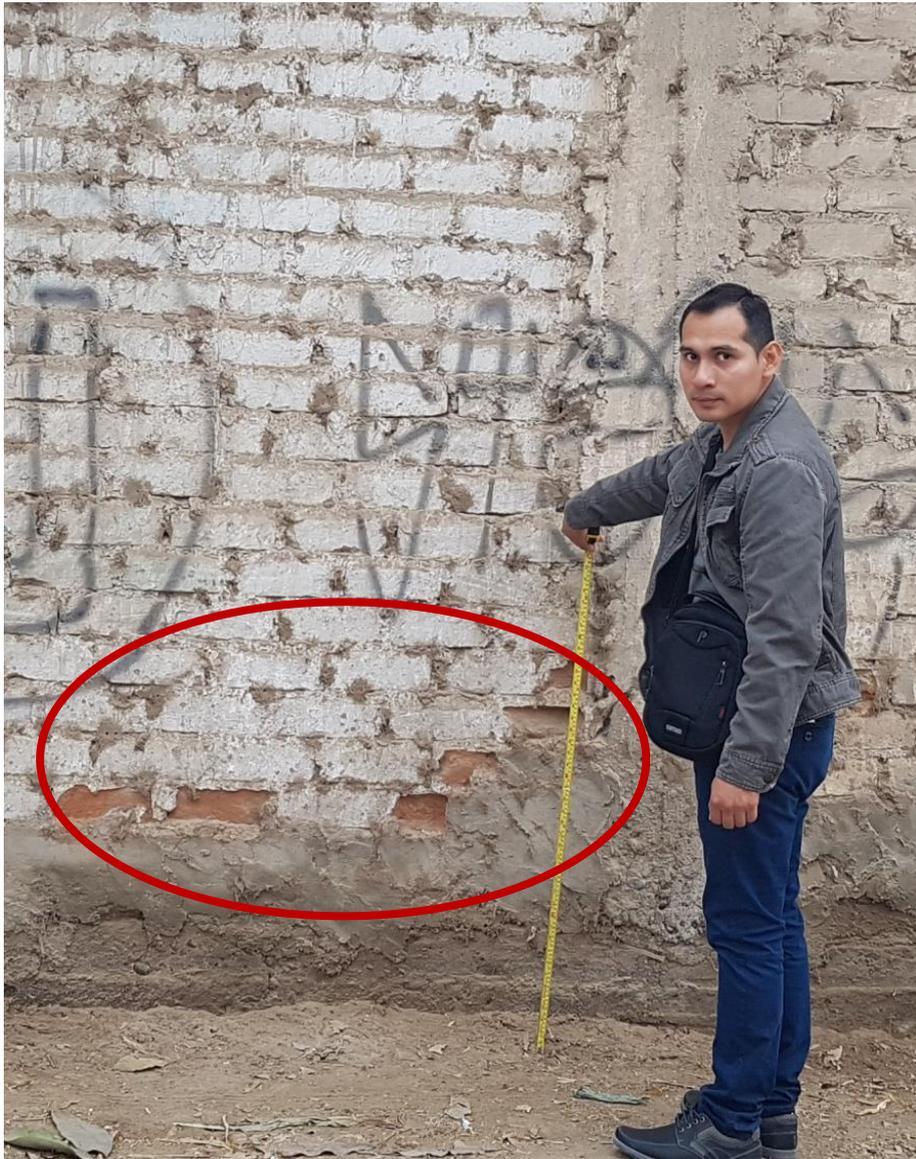
Fotografía 4. Se presenta la erosión en unidad muestral 9, provocado por la presencia de humedad, con un nivel de severidad Moderado en el muro lateral del centro social Shindol.

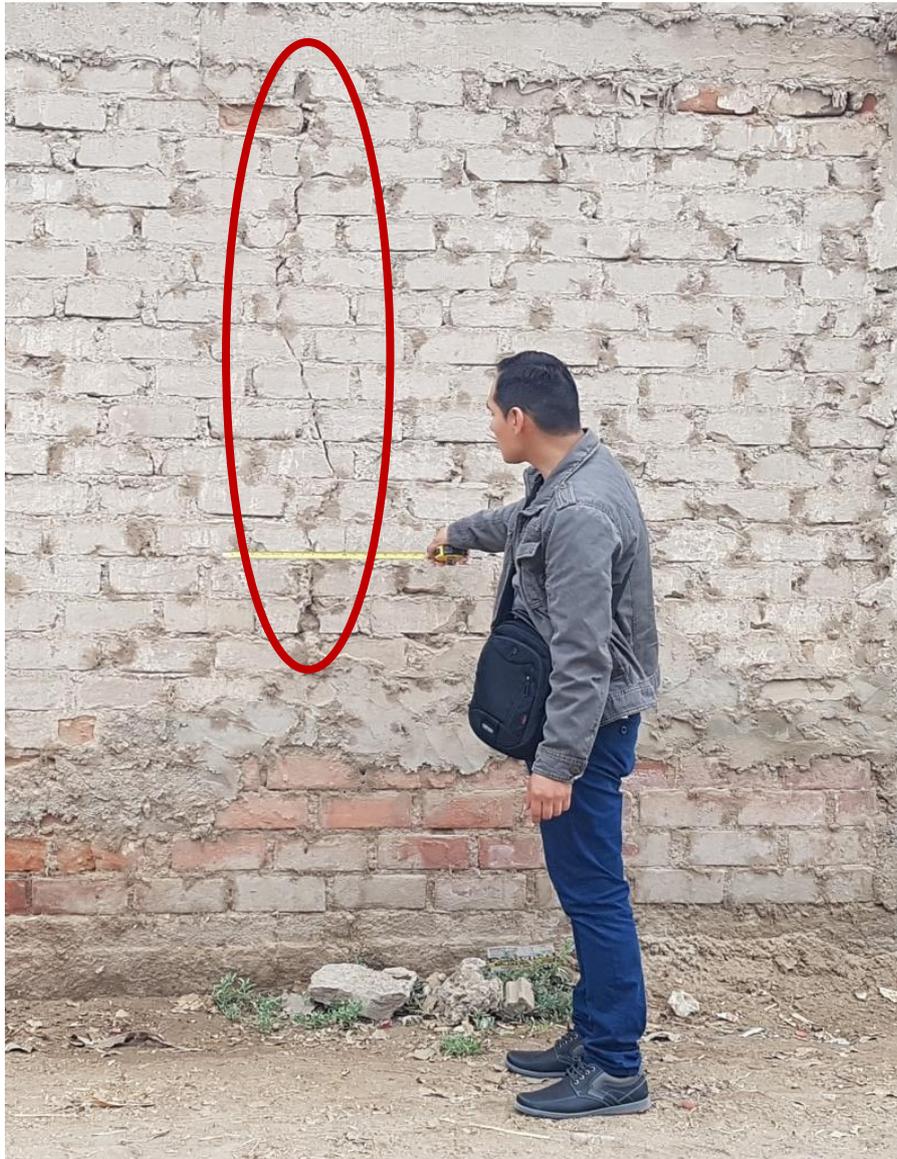
Fotografía 5. Se presenta la grieta en unidad muestral 15, provocado por asentamientos diferenciados, con un nivel de severidad Moderado en el muro lateral centro social Shindol.

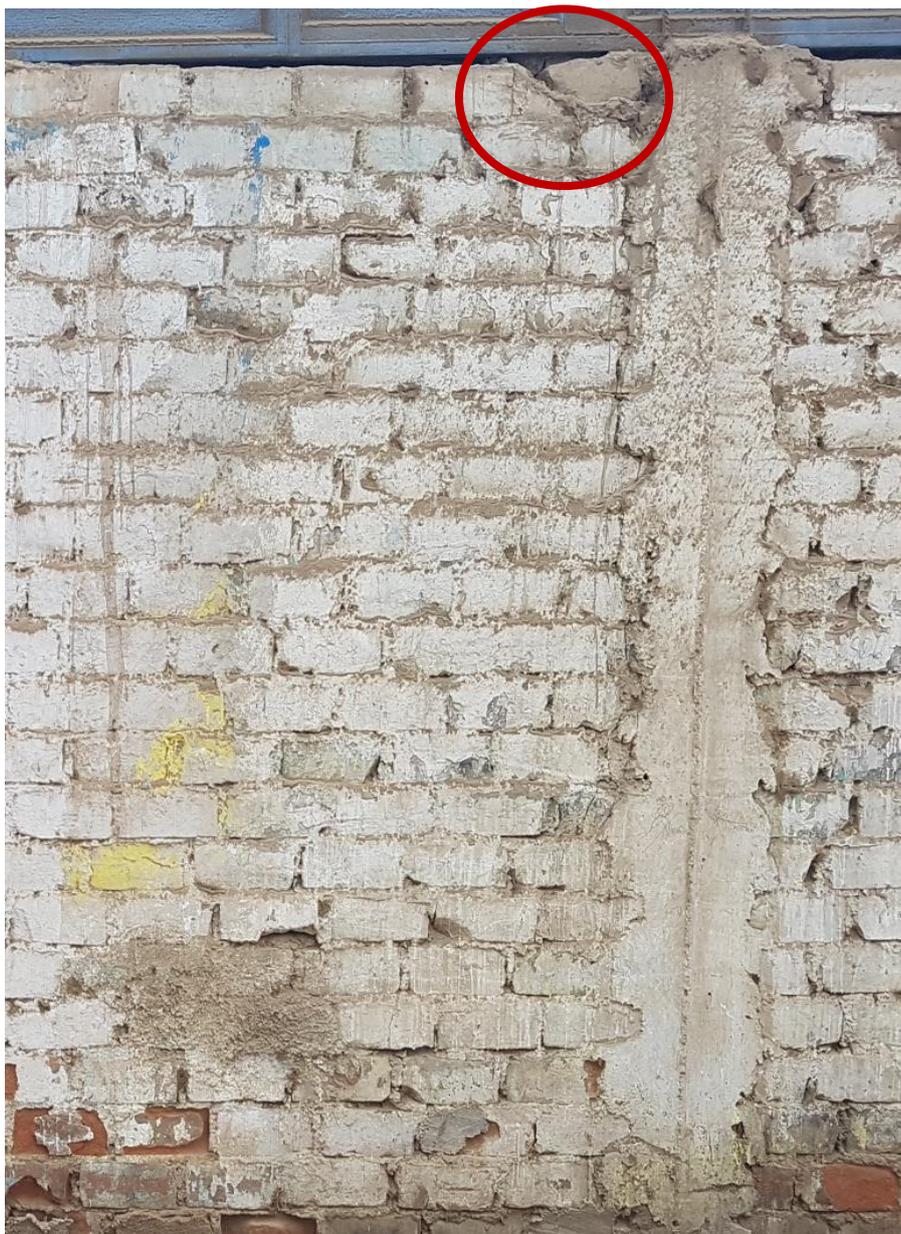
Fotografía 6. Se presenta el desprendimiento en la unidad muestral 11, provocado por golpes mecánicos, con un nivel de severidad Moderado en el muro lateral centro social Shindol.

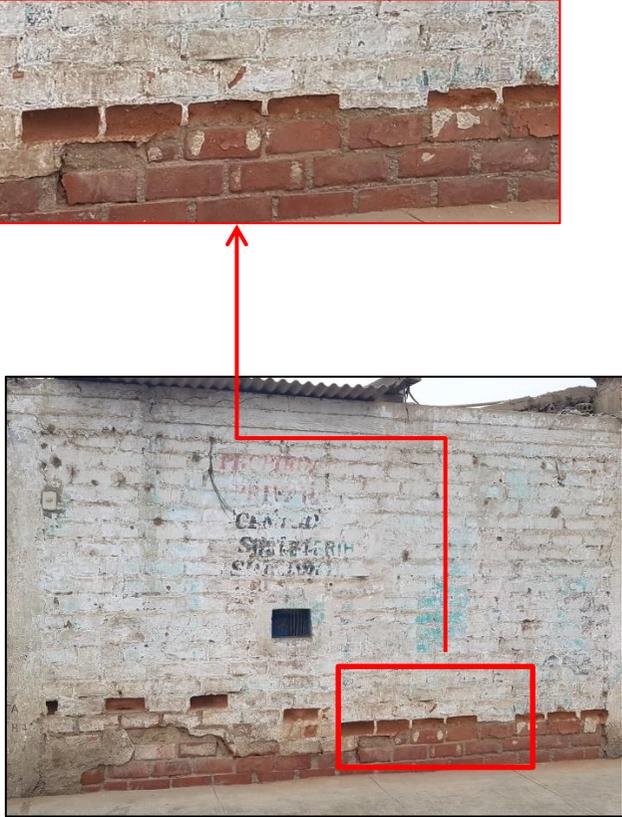
Imagen de la unidad muestral 5	Tipo de Patología : Erosión

<p>Definición. Perdida del material en la superficie y en el interior de la albañilería que se origina por la reacción del concreto y las sales del suelo que son arrastradas por el agua.</p>
	<p>Posibles Causas. Riego del suelo Lluvia</p>
	<p>Reparación. Delimitar el área afectada con trazos entre 5 a 8 cm alrededor, retirar con herramientas manuales (martillo y cincel) los ladrillos afectados y eliminar los residuos de polvo con una brocha. Para unir concreto antiguo con concreto nuevo se debe aplicar un aditivo (Sikadur). Colocar los nuevos ladrillos de igual características a los afectados que fueron extraídos. El mortero de las primeras hiladas debe mezclarse con aditivo Impermeable (Sika Cem Impermeable). Finalmente darle un acabado liso y aplicar una capa de pintura.</p>
	<p>Recomendaciones. Se recomienda realizar un resane con una altura de 50 cm desde el nivel de piso terminado mediante un mortero al cual se le debe añadir productos impermeables para mejorar su resistencia. Colocar protección para salpicaduras de lluvia.</p>

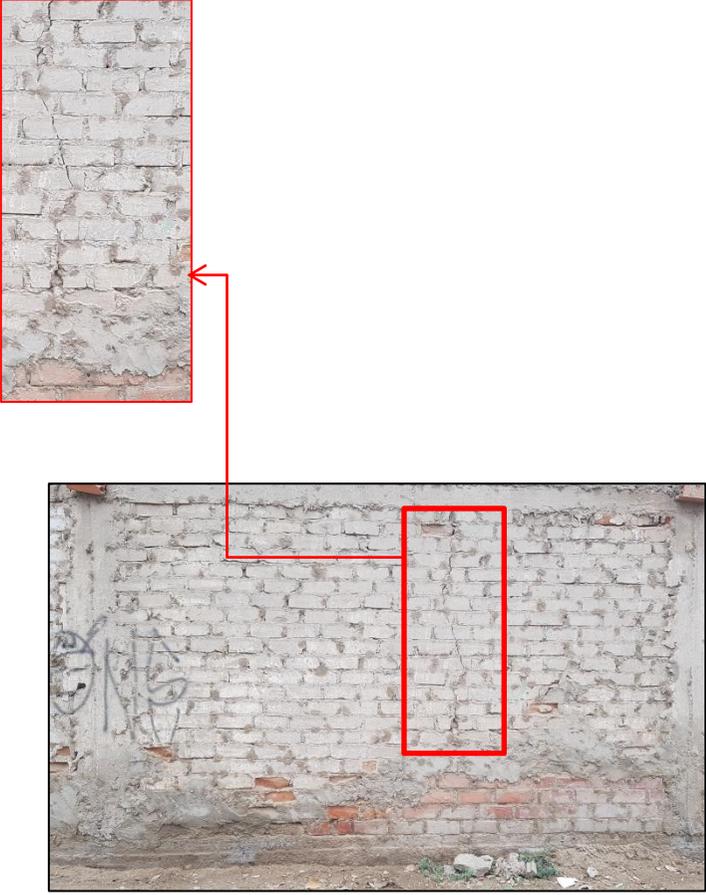
Imagen de la unidad muestral 15	Tipo de Patología : Grieta

<p>Definición. Abertura del tipo longitudinal producido por esfuerzos Mecánicos, que afecta el espesor de los ladrillos y del concreto armado provocando la pérdida de su consistencia e integridad.</p>
	<p>Posibles Causas. Movimientos sísmicos Asentamientos</p>
	<p>Reparación. Delimitar el área a 10 cm alrededor del área afectada. Retirar los ladrillos dañados, limpiar el área de polvo y residuos, humedecer con abundante agua. Aplicar una capa de brocha de adherente (Sikadur) 3 horas antes de aplicar el mortero, luego aplicar el mortero con dosificación 1:3 (1 bolsa de cemento por 3 bolsas de arena gruesa) hasta que rebalse. Resanar los excesos de mortero en la zona afectada y mantener la superficie humedad por 2 días como mínimo. Finalmente darle un acabado liso y aplicar una capa de pintura.</p>
	<p>Recomendaciones. Colocar mallas metálicas, tarrajeo en los muros y aplicar pintura. Dimensionar adecuadamente los cimientos de los muros y las distancias entre comunas.</p>

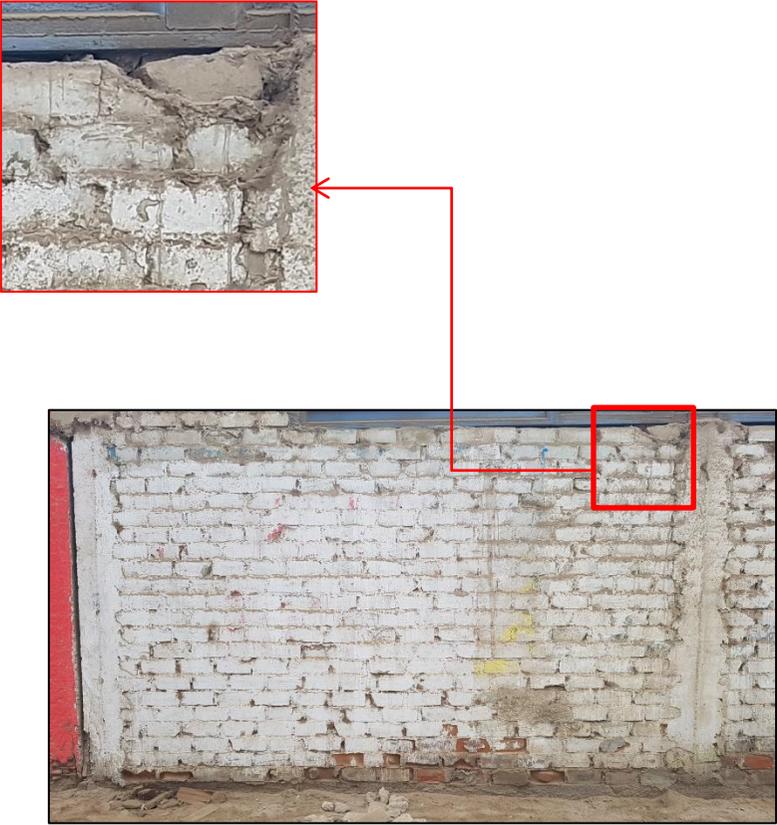
Imagen de la unidad muestral 11	Tipo de Patología : Desprendimiento

<p>Definición. Separación total o parcial de uno o varios elementos de una albañilería por falta de adherencia entre los componentes.</p>
	<p>Posibles Causas. Movimientos sísmicos Golpes mecánicos Humedades</p>
	<p>Reparación. Delimitar el área a 10 cm alrededor. Retirar los ladrillos partidos. Si la zona dañada se encuentra colindante con el marco de confinamiento sea columna o viga, se debe picar dicha área de contacto de manera irregular y endentada para el mortero se adhiera al marco. Limpiar el área de polvo y residuos, humedecer con abundante agua. Aplicar una capa de brocha de adherente (Sikadur) 3 horas antes de aplicar el mortero, luego aplicar el mortero con dosificación 1:3 (1 bolsa de cemento por 3 bolsas de arena gruesa) y completar el muro con ladrillos nuevos. Al final frotar con la plancha para dar un acabado liso y uniforme</p>
