DETERMINACIÓN Y EVALUACIÓN DE LAS
PATOLOGÍAS DEL CONCRETO EN LAS ESTRUCTURAS
DE ALBAÑILERÍA CONFINADA DEL CERCO
PERIMÉTRICO DEL JARDÍN DE NIÑOS 1950 – VIRGEN
DEL CARMEN DEL DISTRITO DE HUARMEY,
PROVINCIA DE HUARMEY, REGION DE ANCASH,
MARZO - 2019.

**TESIS PARA OPTAR EL TÍTULO PROFESIONAL DE
INGENIERA CIVIL**

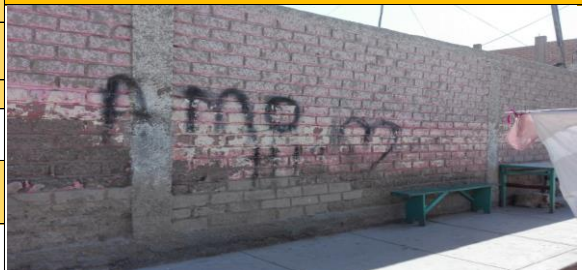
EROSIÓN	0.00	0.00%	3.50	45.45%	0.00	0.00%	3.50	34.15%	MODERADO
CORROSIÓN	0.00	0.00%	0.00	0.00%	0.00	0.00%	0.00	0.00%	-
GRIETA	0.00	0.00%	0.00	0.00%	0.00	0.00%	0.00	0.00%	-
EFLORESCENCIA	0.00	0.00%	0.00	0.00%	1.05	100.00%	1.05	10.24%	LEVE
TOTAL	0.00	0.00%	3.50	45.45%	1.05	100.00%	4.55	44.39%	MODERADO
PORCENTAJE DE NIVEL DE SEVERIDAD					RESUMEN DE LA MUESTRA				
ELEMENTOS	NINGUNO	LEVE	MODERADO	SEVERO	ÁREA AFECTADA		ÁREA NO AFECTADA		
COLUMNA	100.00%	0.00%	0.00%	0.00%	M2		M2		
MURO	54.55%	0.00%	45.45%	0.00%	4.55		5.70		
SOBRECIMIENTO	0.00%	100.00%	0.00%	0.00%	%		%		
UNIDAD DE MUESTRA	55.61%	10.24%	34.15%	0.00%	44.39%		55.61%		
									FOTOGRAFÍA

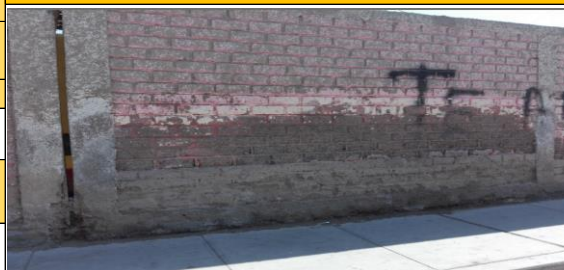
EROSIÓN	0.00	0.00%	4.90	63.64%	0.00	0.00%	4.90	47.80%	MODERADO	
CORROSIÓN	0.15	10.00%	0.00	0.00%	0.00	0.00%	0.15	1.46%	MODERADO	
GRIETA	0.00	0.00%	0.00	0.00%	0.00	0.00%	0.00	0.00%	-	
EFLORESCENCIA	0.00	0.00%	0.00	0.00%	1.05	100.00%	1.05	10.24%	LEVE	
TOTAL	0.15	10.00%	4.90	63.64%	1.05	100.00%	6.10	59.51%	MODERADO	
PORCENTAJE DE NIVEL DE SEVERIDAD							RESUMEN DE LA MUESTRA			
ELEMENTOS	NINGUNO	LEVE	MODERADO	SEVERO	ÁREA AFECTADA		ÁREA NO AFECTADA			
COLUMNA	90.00%	0.00%	10.00%	0.00%	M2		M2			
MURO	36.36%	0.00%	63.64%	0.00%	6.10		4.15			
SOBRECIMIENTO	0.00%	100.00%	0.00%	0.00%	%		%			
UNIDAD DE MUESTRA	40.49%	10.24%	49.27%	0.00%	59.51%		40.49%			
										FOTOGRAFÍA

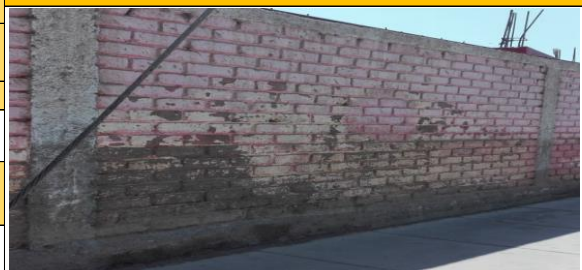
EROSIÓN	0.00	0.00%	3.15	40.91%	0.00	0.00%	3.15	30.73%	MODERADO	
CORROSIÓN	0.00	0.00%	0.00	0.00%	0.00	0.00%	0.00	0.00%	-	
GRIETA	0.00	0.00%	0.00	0.00%	0.00	0.00%	0.00	0.00%	-	
EFLORESCENCIA	0.00	0.00%	0.00	0.00%	1.05	100.00%	1.05	10.24%	LEVE	
TOTAL	0.00	0.00%	3.15	40.91%	1.05	100.00%	4.20	40.98%	MODERADO	
PORCENTAJE DE NIVEL DE SEVERIDAD						RESUMEN DE LA MUESTRA				
ELEMENTOS	NINGUNO	LEVE	MODERADO	SEVERO	ÁREA AFECTADA		ÁREA NO AFECTADA			
COLUMNA	100.00%	0.00%	0.00%	0.00%	M2		M2			
MURO	59.09%	0.00%	40.91%	0.00%	4.20		6.05			
SOBRECIMIENTO	0.00%	100.00%	0.00%	0.00%	%		%			
UNIDAD DE MUESTRA	59.02%	10.24%	30.73%	0.00%	40.98%		59.02%			
FOTOGRAFÍA

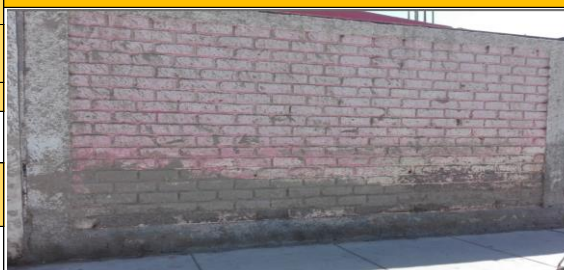
EROSIÓN	0.00	0.00%	2.80	36.36%	0.00	0.00%	2.80	27.32%	MODERADO	
CORROSIÓN	0.00	0.00%	0.00	0.00%	0.00	0.00%	0.00	0.00%	-	
GRIETA	0.00	0.00%	0.00	0.00%	0.00	0.00%	0.00	0.00%	-	
EFLORESCENCIA	0.00	0.00%	0.00	0.00%	1.05	100.00%	1.05	10.24%	LEVE	
TOTAL	0.00	0.00%	2.80	36.36%	1.05	100.00%	3.85	37.56%	MODERADO	
PORCENTAJE DE NIVEL DE SEVERIDAD					RESUMEN DE LA MUESTRA					
ELEMENTOS	NINGUNO	LEVE	MODERADO	SEVERO	ÁREA AFECTADA		ÁREA NO AFECTADA			
COLUMNA	100.00%	0.00%	0.00%	0.00%	M2		M2			
MURO	63.64%	0.00%	36.36%	0.00%	3.85		6.40			
SOBRECIMIENTO	0.00%	100.00%	0.00%	0.00%	%		%			
UNIDAD DE MUESTRA	62.44%	10.24%	27.32%	0.00%	37.56%		62.44%			
FOTOGRAFÍA

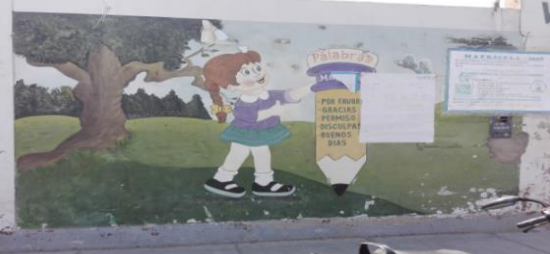
EROSIÓN	0.00	0.00%	0.00	0.00%	0.00	0.00%	0.00	0.00%	-	
CORROSIÓN	0.00	0.00%	0.00	0.00%	0.00	0.00%	0.00	0.00%	-	
GRIETA	0.27	18.30%	0.00	0.00%	0.00	0.00%	0.27	2.68%	-	
EFLORESCENCIA	0.00	0.00%	2.14	27.73%	1.05	100.00%	3.19	31.07%	LEVE	
TOTAL	0.27	18.30%	2.14	27.73%	1.05	100.00%	3.46	33.75%	LEVE	
PORCENTAJE DE NIVEL DE SEVERIDAD					RESUMEN DE LA MUESTRA					
ELEMENTOS	NINGUNO	LEVE	MODERADO	SEVERO	ÁREA AFECTADA		ÁREA NO AFECTADA			
COLUMNA	81.70%	0.00%	18.30%	0.00%	M2		M2			
MURO	72.27%	27.73%	0.00%	0.00%	3.46		6.79			
SOBRECIMIENTO	0.00%	100.00%	0.00%	0.00%	%		%			
UNIDAD DE MUESTRA	66.25%	31.07%	2.68%	0.00%	33.75%		66.25%			
										FOTOGRAFÍA

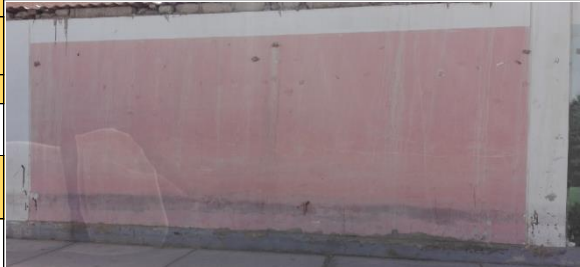
EROSIÓN	0.00	0.00%	0.00	0.00%	1.05	100.00%	1.05	10.24%	MODERADO
CORROSIÓN	0.00	0.00%	0.00	0.00%	0.00	0.00%	0.00	0.00%	-
GRIETA	0.00	0.00%	0.00	0.00%	0.00	0.00%	0.00	0.00%	-
EFLORESCENCIA	0.00	0.00%	1.75	22.73%	0.00	0.00%	1.75	17.07%	LEVE
TOTAL	0.00	0.00%	1.75	22.73%	1.05	100.00%	2.80	27.32%	LEVE
PORCENTAJE DE NIVEL DE SEVERIDAD					RESUMEN DE LA MUESTRA				
ELEMENTOS	NINGUNO	LEVE	MODERADO	SEVERO	ÁREA AFECTADA		ÁREA NO AFECTADA		
COLUMNA	100.00%	0.00%	0.00%	0.00%	M2		M2		
MURO	77.27%	22.73%	0.00%	0.00%	2.80		7.45		
SOBRECIMIENTO	0.00%	0.00%	100.00%	0.00%	%		%		
UNIDAD DE MUESTRA	72.68%	17.07%	10.24%	0.00%	27.32%		72.68%		
FOTOGRAFÍA

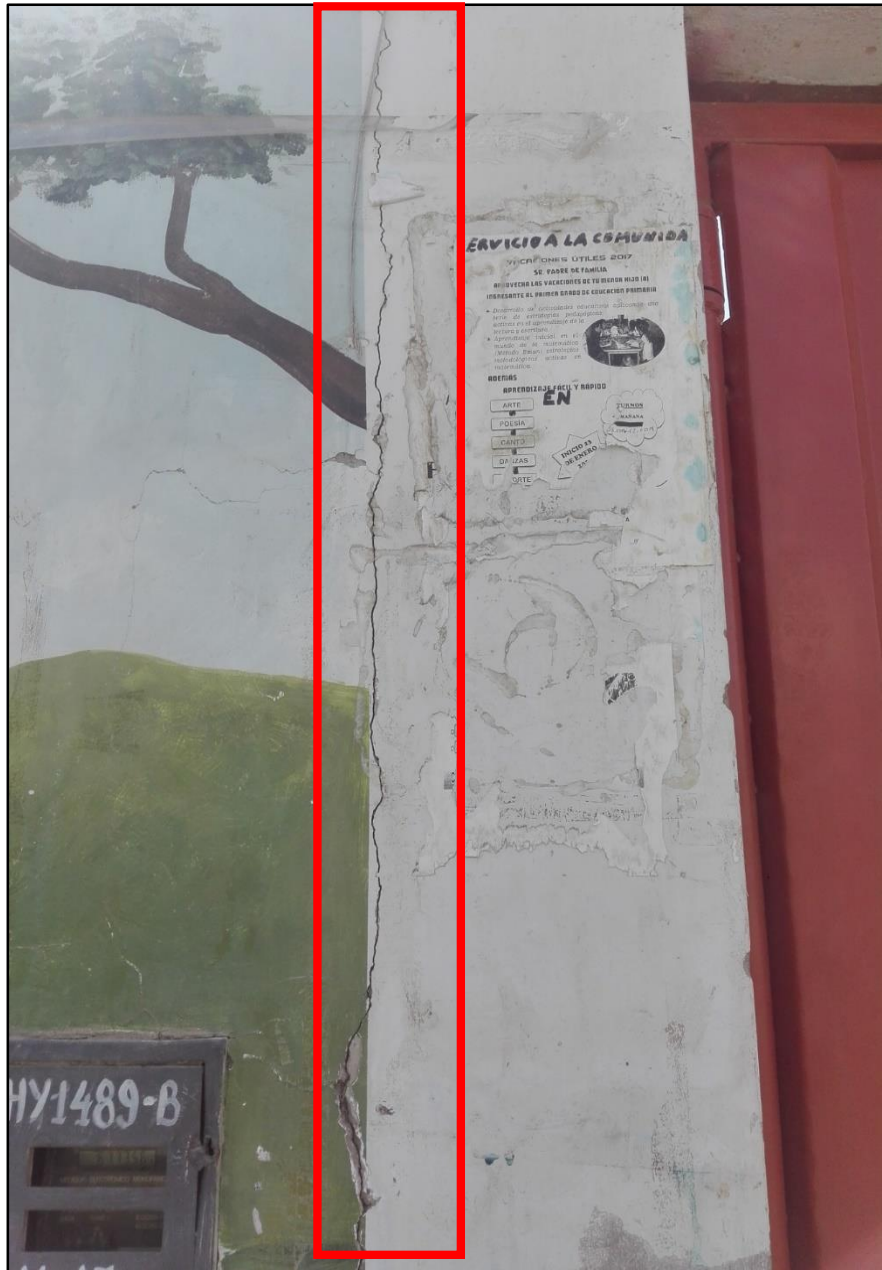
Foto N°1: Se aprecia en la fotografía de la unidad muestra N°09 una grieta vertical con un área dañada de 0.25 m².

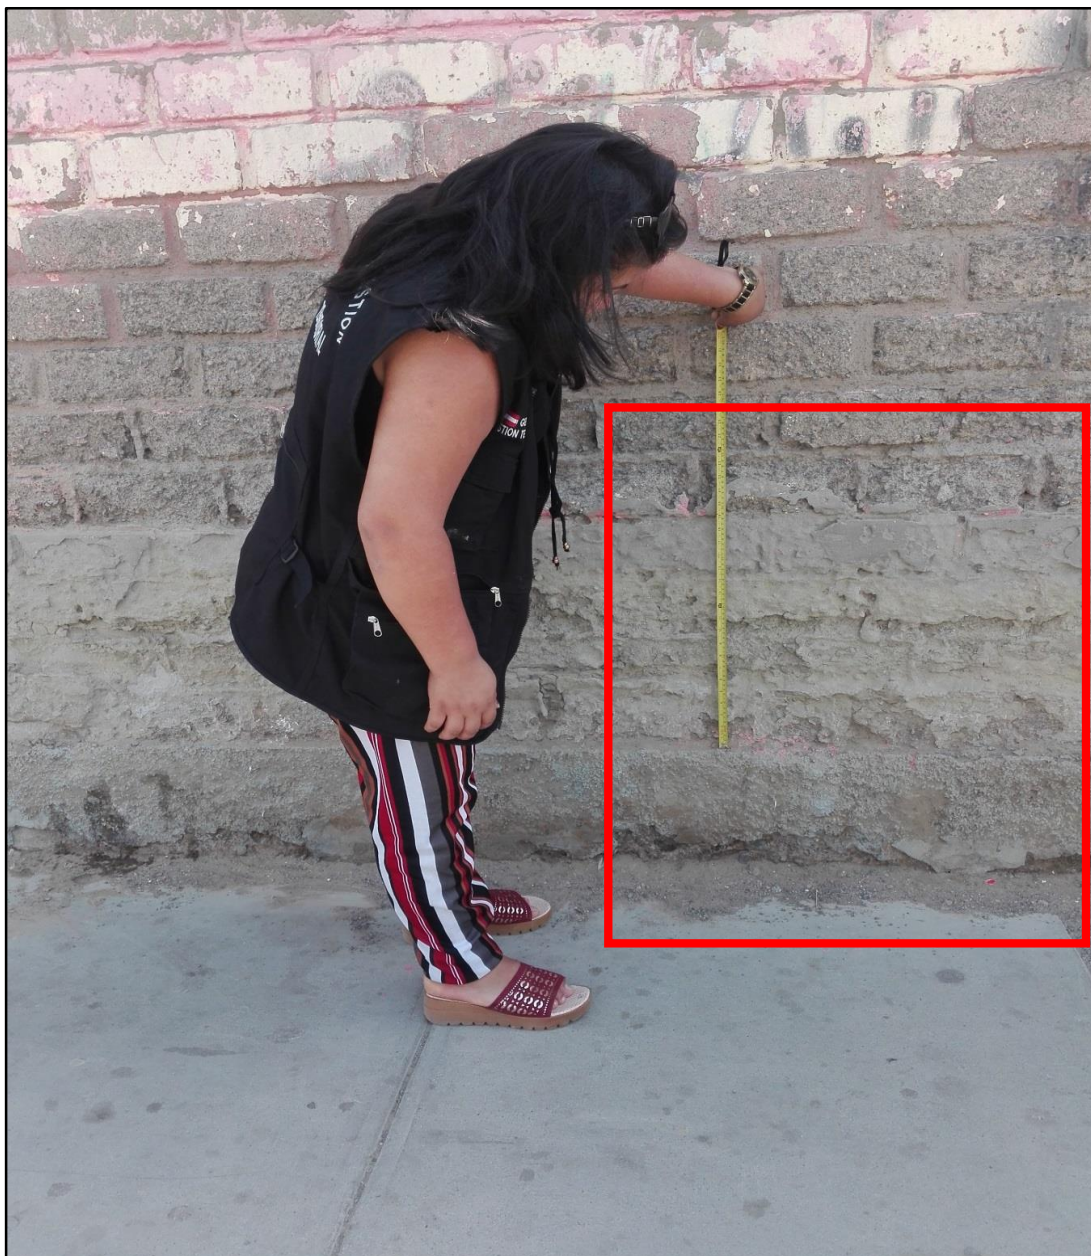
Foto N° 02 : Se aprecia en la fotografía de la unidad muestral N°03 que en la parte del muro y el sobrecimiento está erosionado por la presencia de sales que al cristalizar dentro del elemento provoca la separación de los agregados.

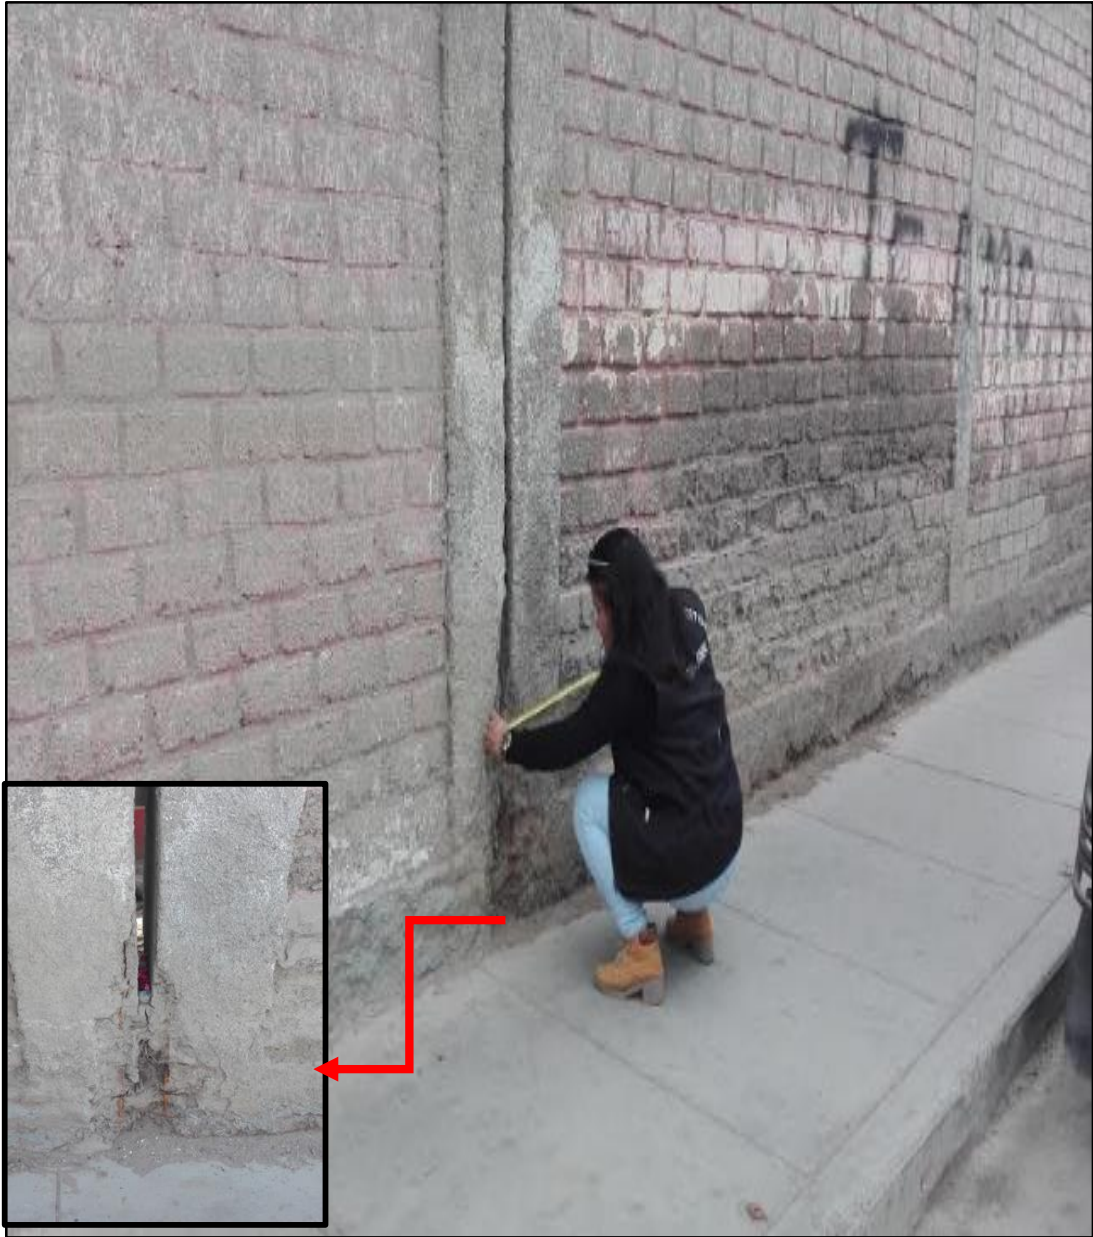
Foto N°3.- Se aprecia en la fotografía que el elemento estructural en este caso la columna en la unidad muestral N°03 Y 04 presenta la patología de corrosión generando desprendimiento también del concreto.

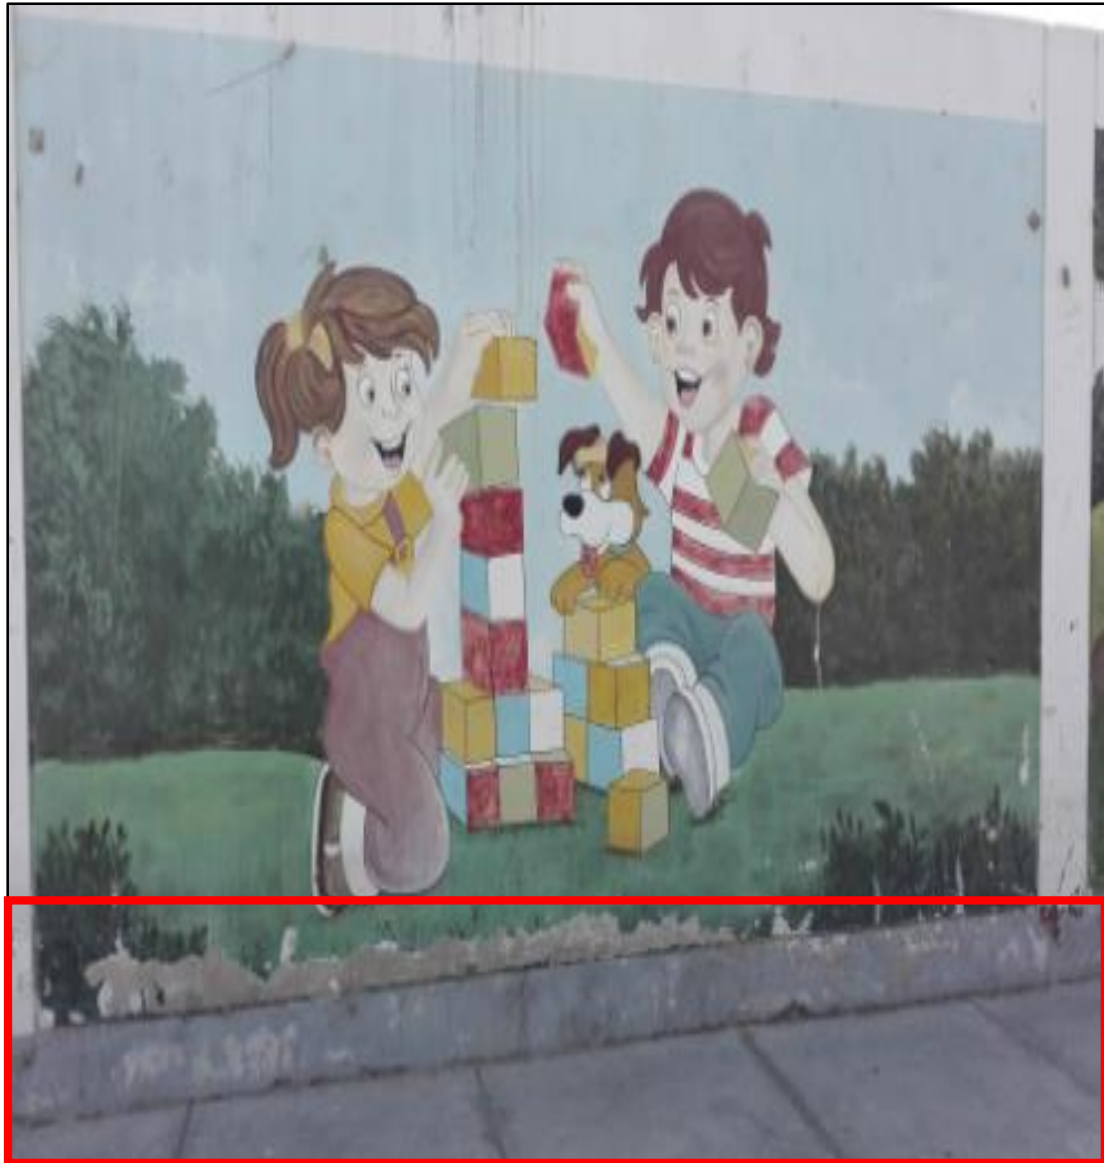
Foto N°04.- Se aprecia en la fotografía de la unidad muestral N°12 que en la parte del muro y el sobrecimiento hay humedad con pequeñas manchas cristalinas.
