UNIVERSIDAD CATÓLICA LOS ÁNGELES  
CHIMBOTE

**DETERMINACIÓN Y EVALUACIÓN DE LAS  
PATOLOGÍAS DEL CONCRETO EN EL CANAL DE  
RIEGO CAYAC – ICHIC HUIHCA, UBICADO EN EL  
DISTRITO DE TICAPAMPA, PROVINCIA DE RECUAY,  
DEPARTAMENTO DE ÁNCASH – 2019**

**TESIS PARA OPTAR EL TÍTULO PROFESIONAL  
DE INGENIERO CIVIL**

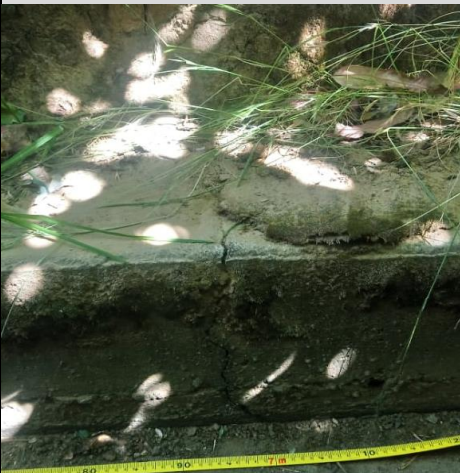
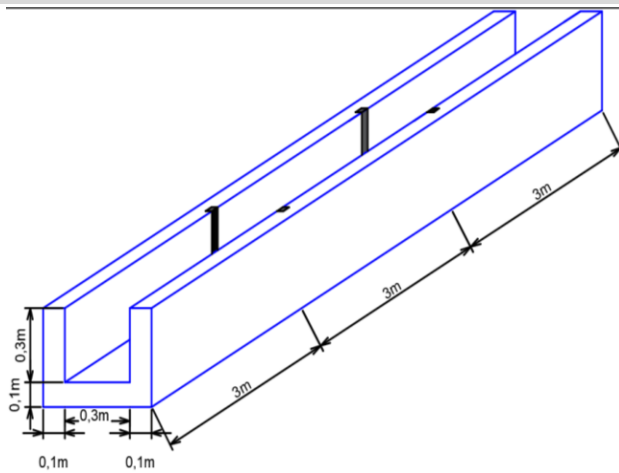
MURO DERECHO	0.00027	2.70	0.009	2.69	0%	100%	L		
	MURO IZQUIERDO	0.00027	2.70	0.009	2.69	0%	100%	L		
	FONDO DEL CANAL	0.00027	2.70	0.009	2.69	0%	100%		M	
FRACTURAMIENTO	MARGEN:	SEPARACIÓN (mm)	ÁREA (m <sup>2</sup> )	ÁREA c/pat (m <sup>2</sup> )	ÁREA s/pat (m <sup>2</sup> )	% ÁREA c/pat	% ÁREA s/pat	separación <3mm	separación >3mm y <10mm	separación >10mm
	MURO DERECHO	0	2.70	0	2.70	0%	100%			
	MURO IZQUIERDO	0	2.70	0	2.70	0%	100%			
	FONDO DEL CANAL	0	2.70	0	2.70	0%	100%			
GRIETA	MARGEN:	ABERTURA (mm)	ÁREA (m <sup>2</sup> )	ÁREA c/pat (m <sup>2</sup> )	ÁREA s/pat (m <sup>2</sup> )	% ÁREA c/pat	% ÁREA s/pat	abertura <2mm	abertura >2mm y <3mm	abertura >3mm
	MURO DERECHO	5	2.70	0.03	2.67	1%	99%			S
	MURO IZQUIERDO	6	2.70	0.024	2.68	1%	99%			S
	FONDO DEL CANAL	0	2.70	0	2.70	0%	100%			
FISURA	MARGEN:	ABERTURA (mm)	ÁREA (m <sup>2</sup> )	ÁREA c/pat (m <sup>2</sup> )	ÁREA s/pat (m <sup>2</sup> )	% ÁREA c/pat	% ÁREA s/pat	abertura <0.5mm	abertura >0.5mm y <1mm	abertura >1mm

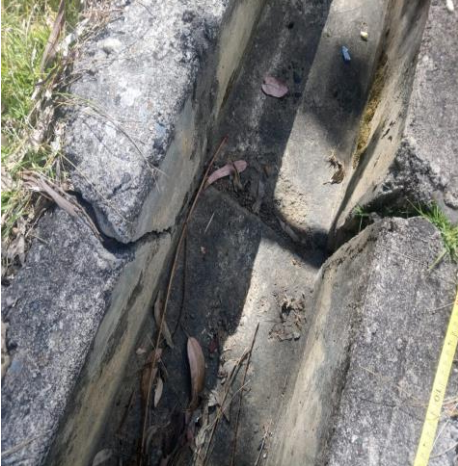
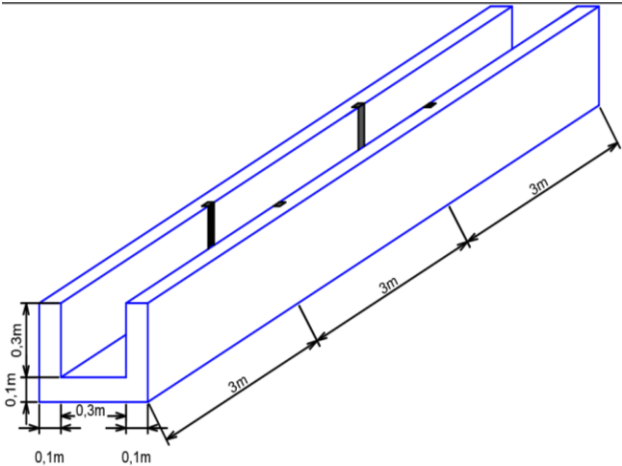
PATOLOGÍAS	TIPOS DE PATOLOGÍAS	FÍSICAS	MECÁNICAS	BIOLÓGICA	QUÍMICA	NIVELES DE SEVERIDAD		LEVE	MODERADO	SEVERO
		PROFUNDIDAD (mm)	ÁREA (m <sup>2</sup> )	ÁREA c/pat (m <sup>2</sup> )	ÁREA s/pat (m <sup>2</sup> )	% ÁREA c/pat	% ÁREA s/pat	< 5% de su espesor	>5% y <20%	>20% de su espesor
EROSIÓN	MARGEN:	50	2.70	0.02	2.68	1%	99%			S
	MURO DERECHO	0	2.70	0.00	2.70	0%	100%			S
	MURO IZQUIERDO	0	2.70	0.00	2.70	0%	100%			S
SELLO DE JUNTA	FONDO DEL CANAL	40	2.70	1.50	1.20	56%	44%			S

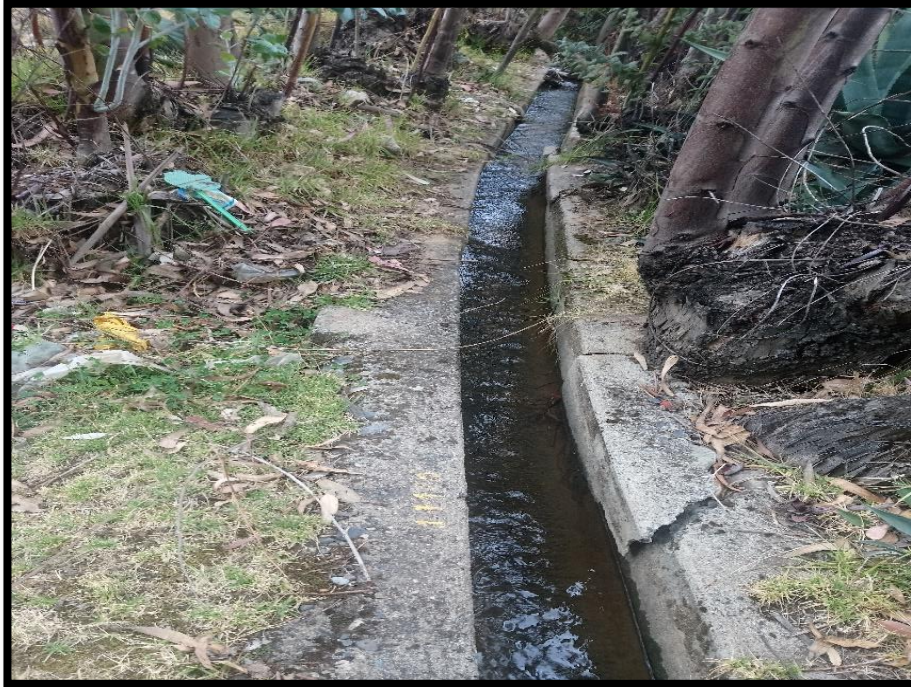
Foto 01: Se observa la presencia de fracturas en el muro del canal.

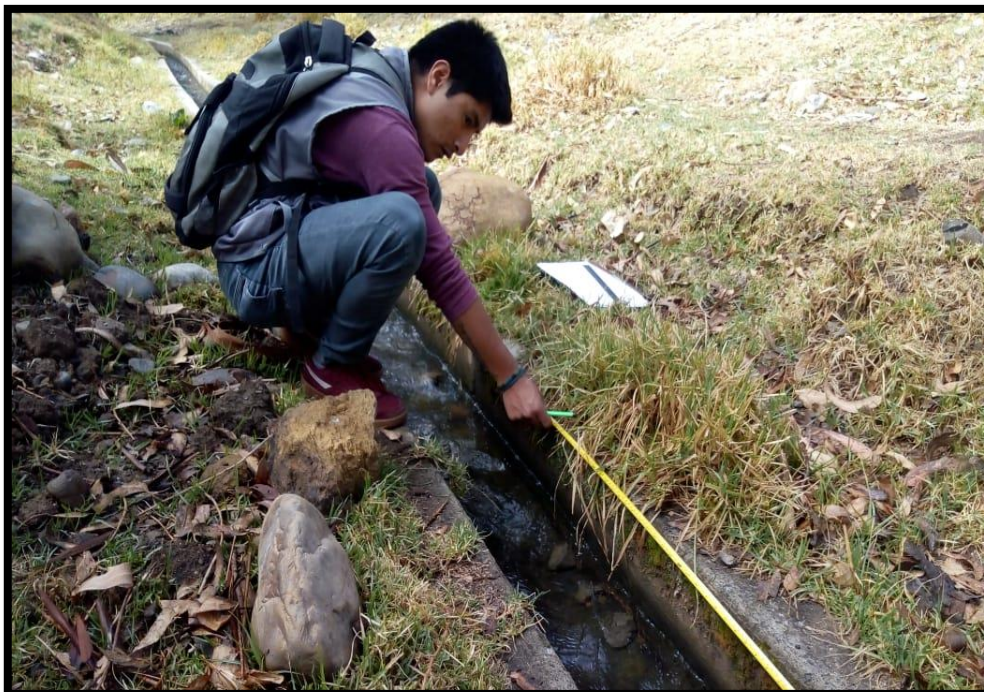
Foto 02. Se observa la presencia de musgos en el muro del canal.

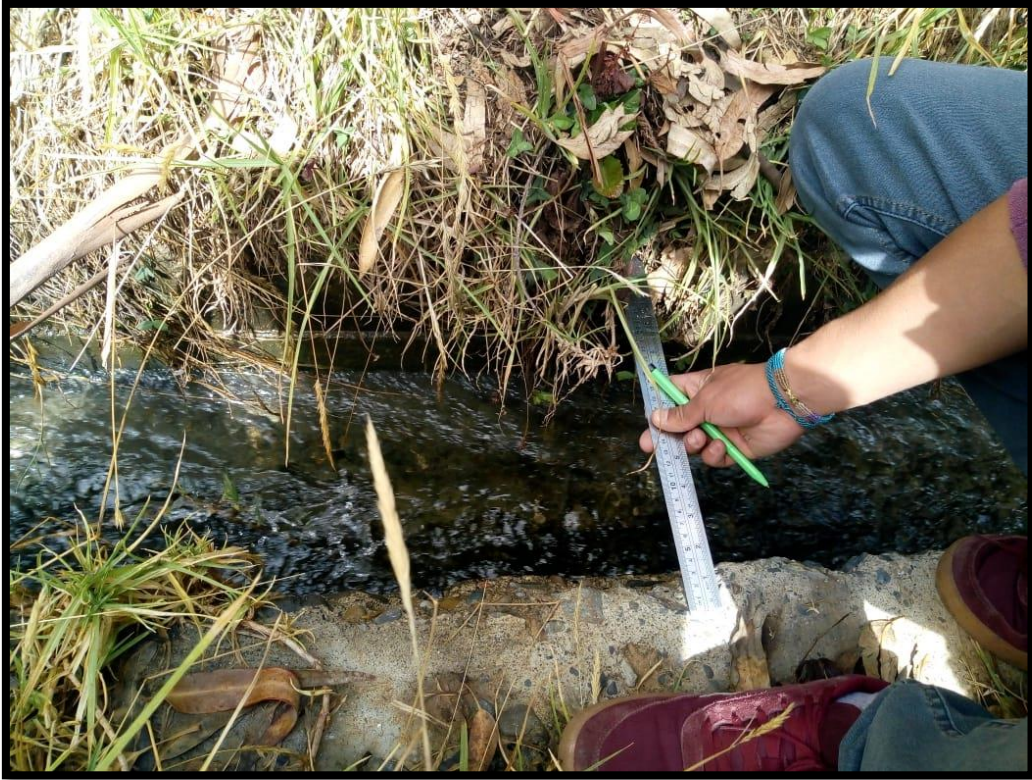
Foto 03: Se observa la presencia de erosión en el muro del canal.

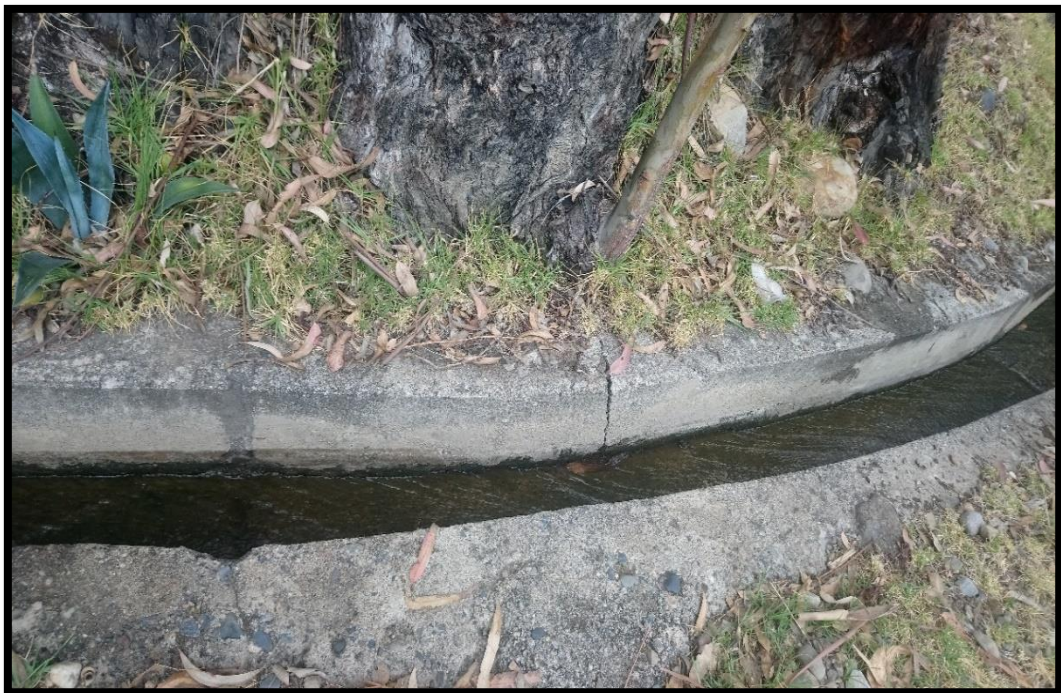
Foto 04. Se observa la presencia de grietas en los muros del canal.

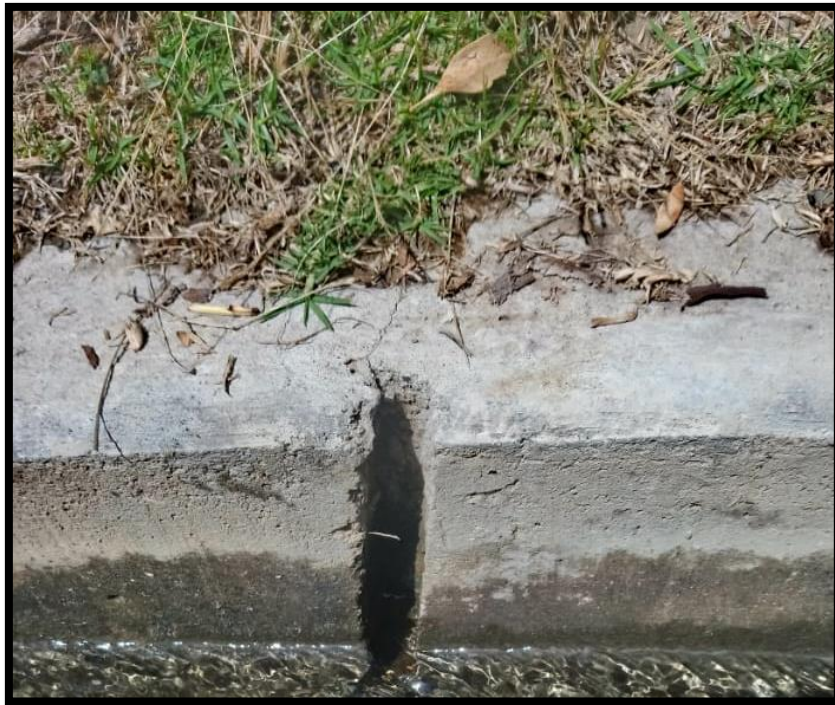
Foto 05: Se observa la carencia del sello de junta en el muro del canal.

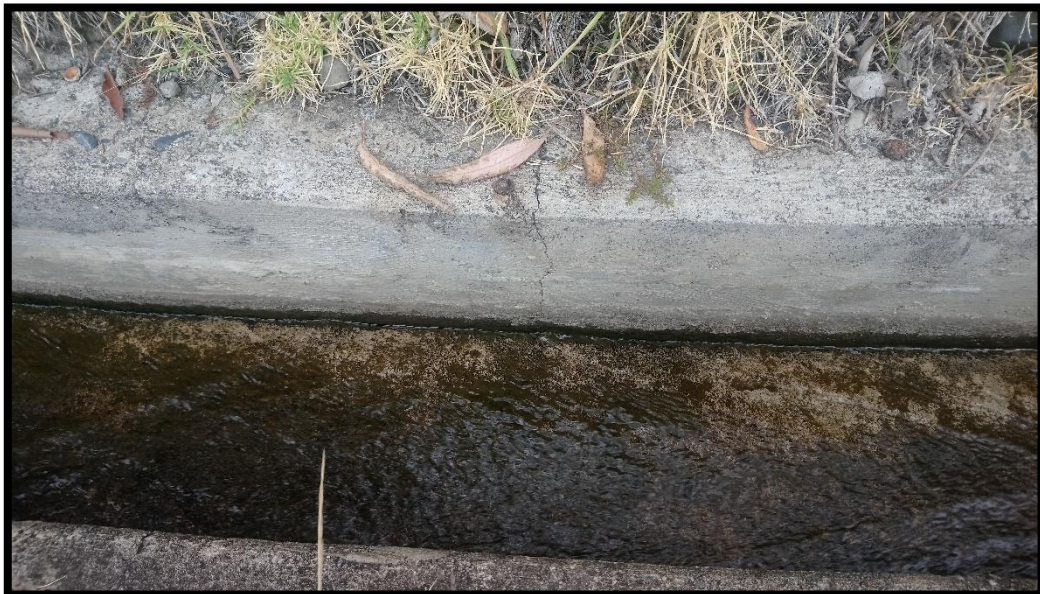
Foto 06. Presencia de fisuras en el muro del canal.
