DETERMINACIÓN Y EVALUACIÓN DE LAS
PATOLOGÍAS DEL CONCRETO EN LAS ESTRUCTURAS
DE ALBAÑILERÍA CONFINADA DEL CERCO
PERIMÉTRICO DE LA INSTITUCIÓN EDUCATIVA
PRIMARIA N° 86430 DEL CASERÍO DE URANCHACRA,
DISTRITO DE HUANTAR, PROVINCIA DE HUARI,
REGIÓN ÁNCASH – MARZO 2019

**TESIS PARA OPTAR EL TÍTULO PROFESIONAL DE
INGENIERO CIVIL**

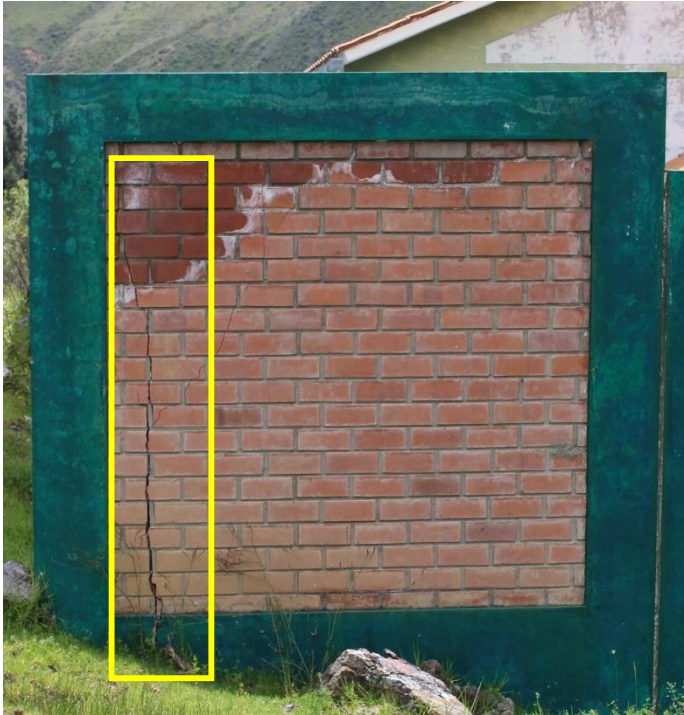
<u>Descripción</u>	
Unidad de Muestra	: 21
Tipo de Patología	: Mecánica
Tipo de Falla	: Corte
Observación:	Presencia de grieta de forma transversal sobre el sobrecimiento y muro de albañilería.
