DETERMINACIÓN Y EVALUACIÓN DE LAS
PATOLOGÍAS DEL CONCRETO EN LAS ESTRUCTURAS
DE ALBAÑILERÍA CONFINADA DEL CERCO
PERIMÉTRICO DE LA FÁBRICA DE PESCADO OMEGA
INKA S.A.C, DEL DISTRITO DE NUEVO CHIMBOTE,
PROVINCIA DEL SANTA, REGION DE ÁNCASH, ABRIL -
2019.

TESIS PARA OPTAR EL TÍTULO PROFESIONAL DE
INGENIERO CIVIL

SÁNCHEZ TELLO, HUMBERTO

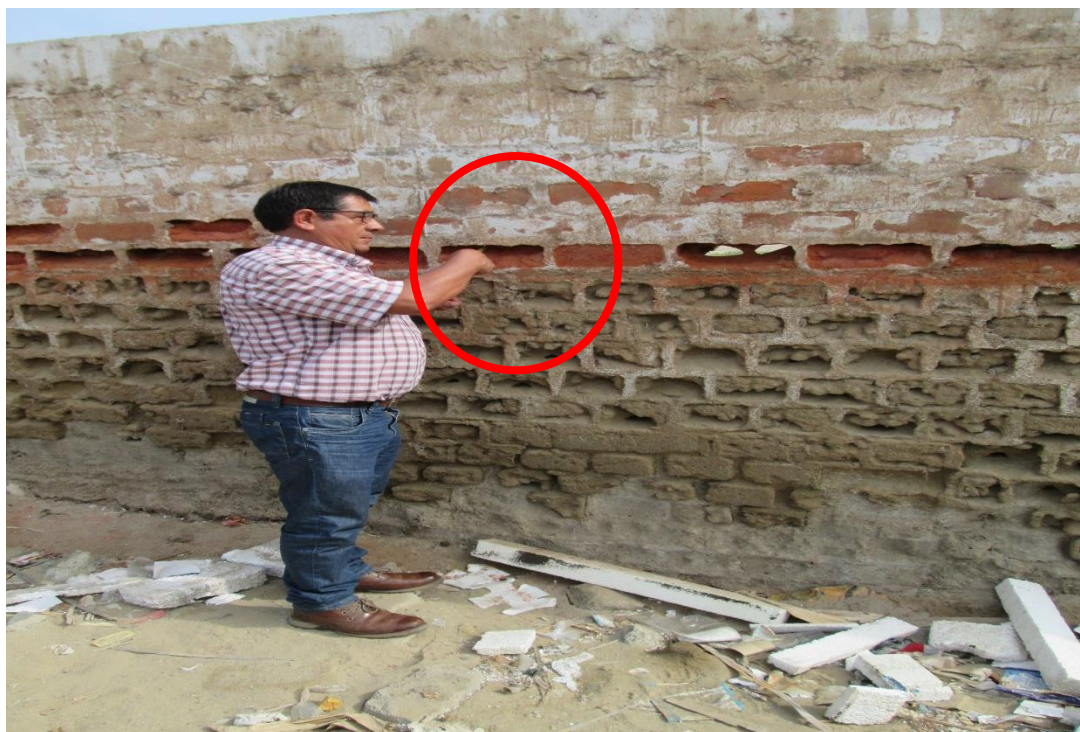
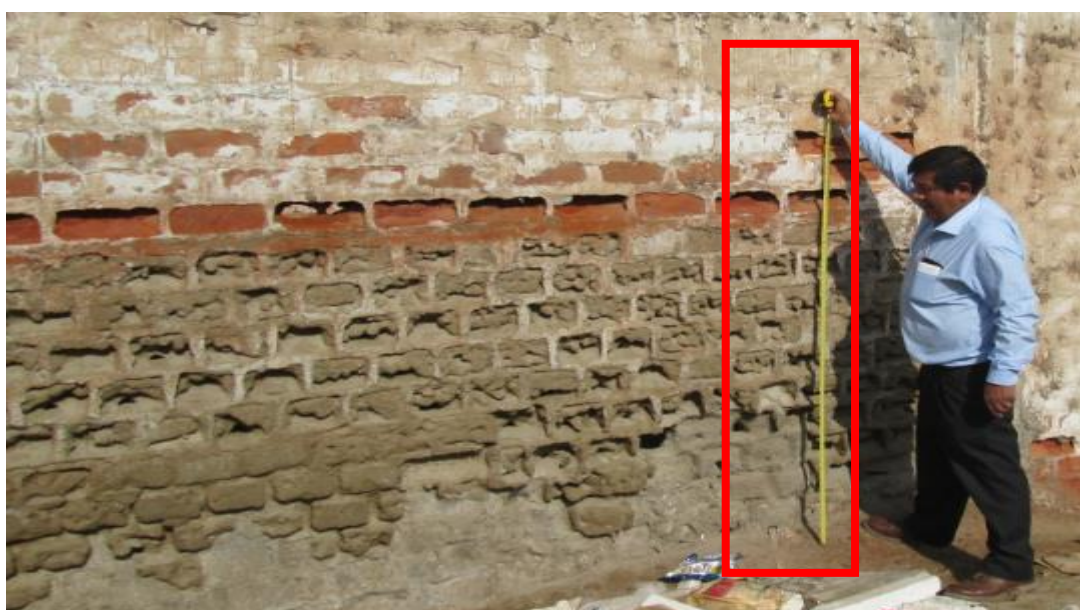
EROSIÓN

Patología: Erosión identificada en la Unidad de Muestra 03

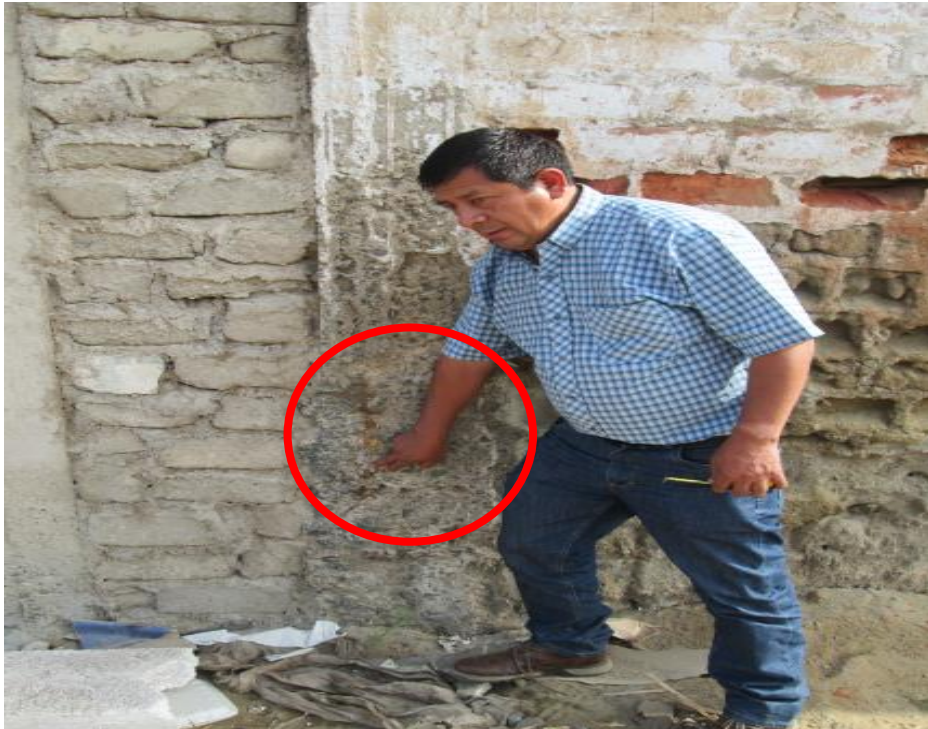
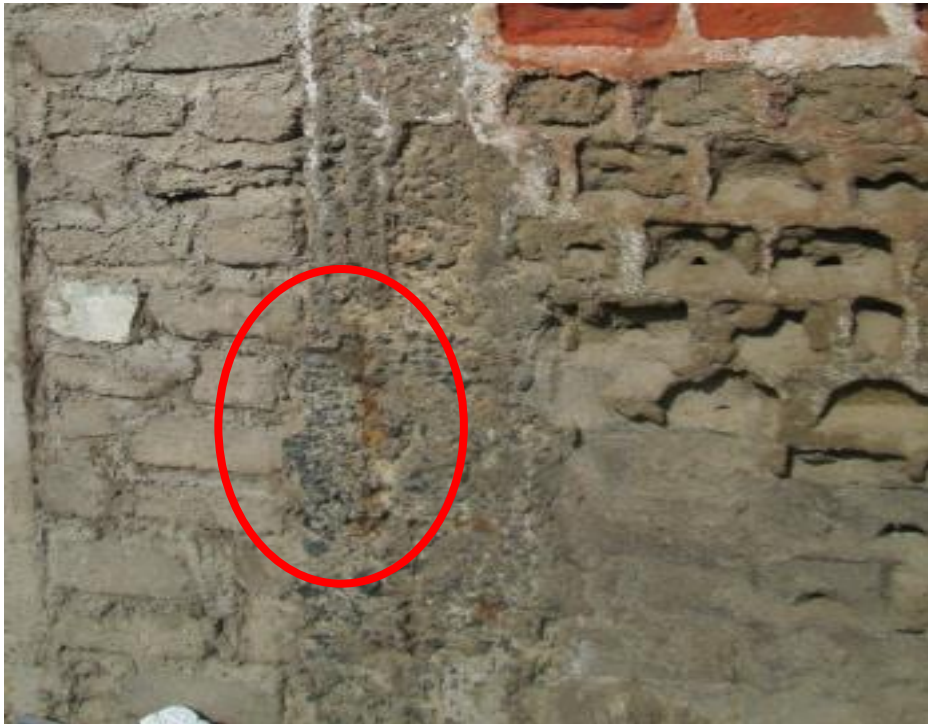
CORROSIÓN

Patología: Corrosión identificada en la Unidad de Muestra 02

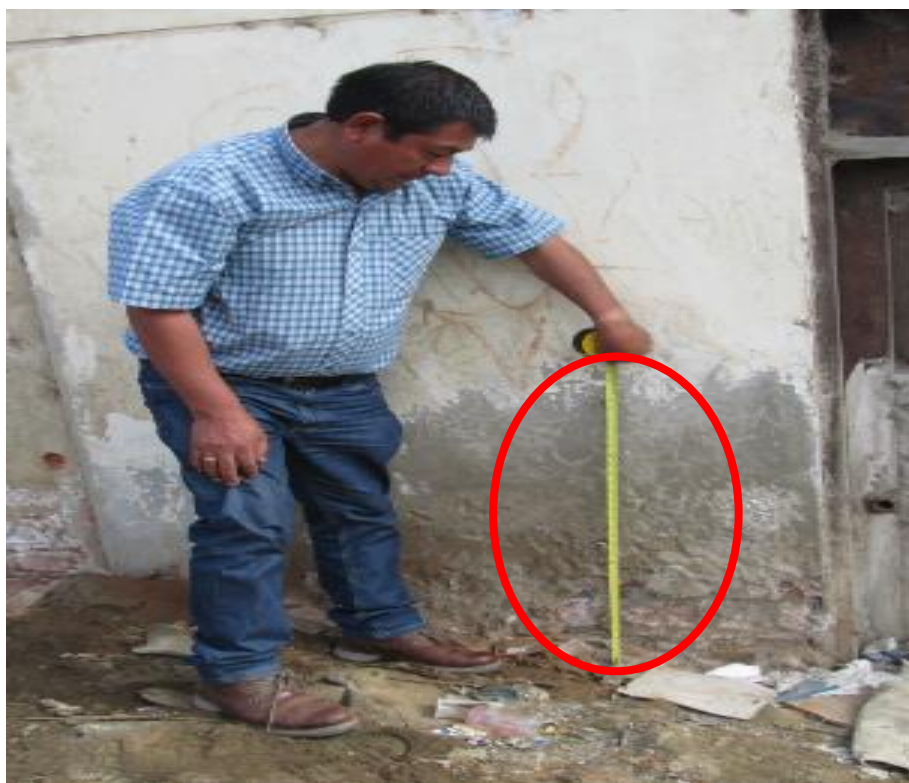
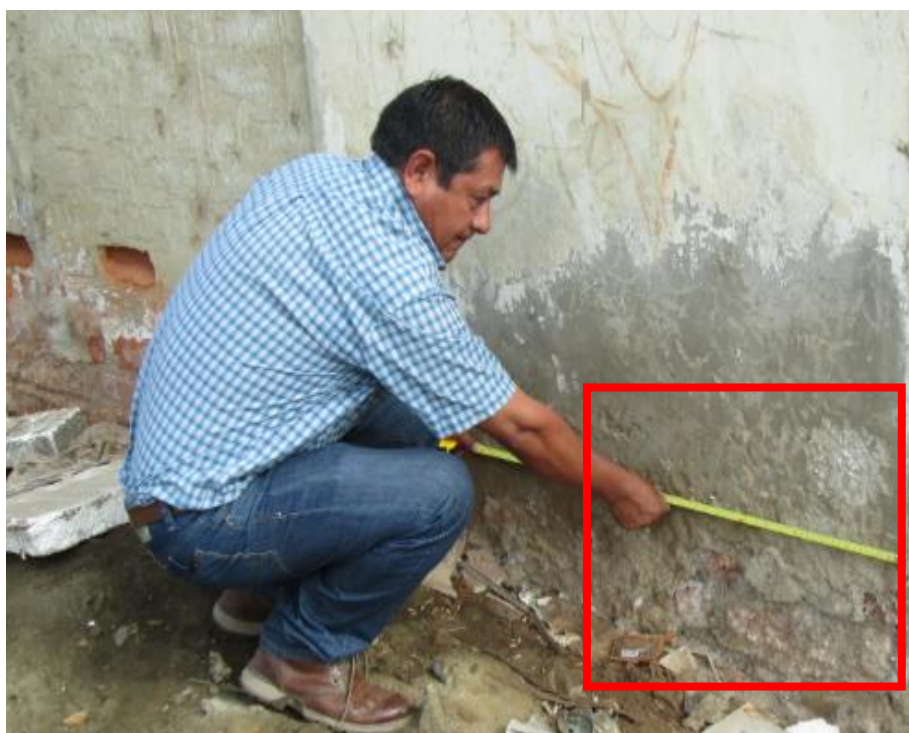
EFLORESCENCIA

Patología: Eflorescencia identificada en la Unidad de Muestra 05

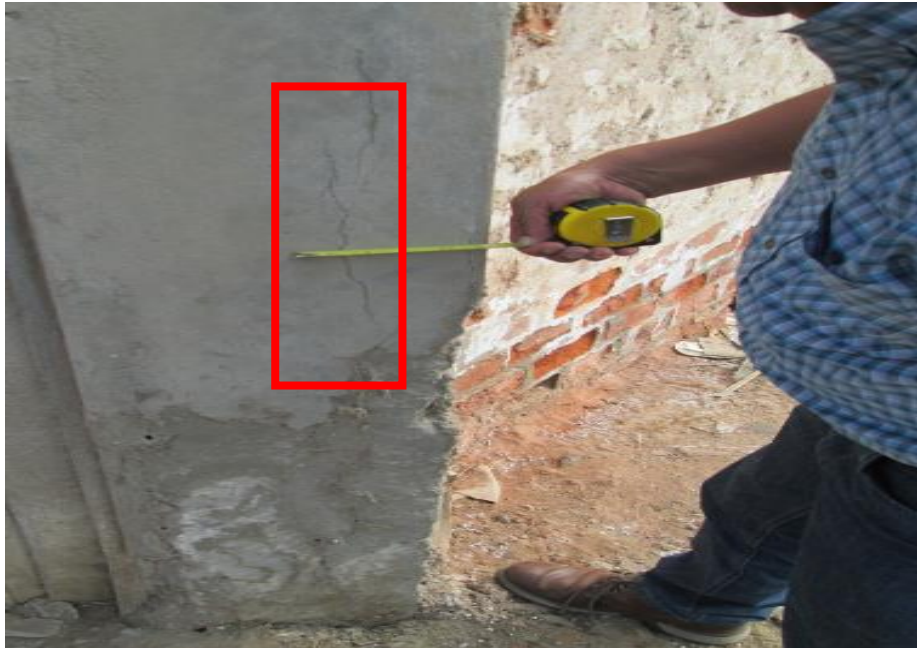
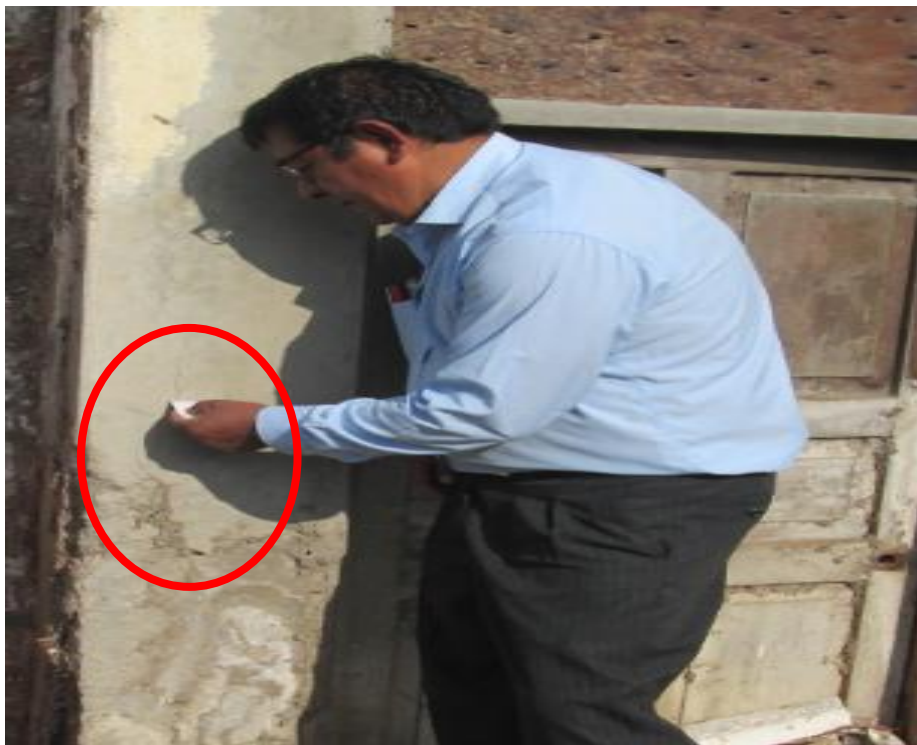
GRIETA

Patología: Grietas identificada en la Unidad de Muestra 06

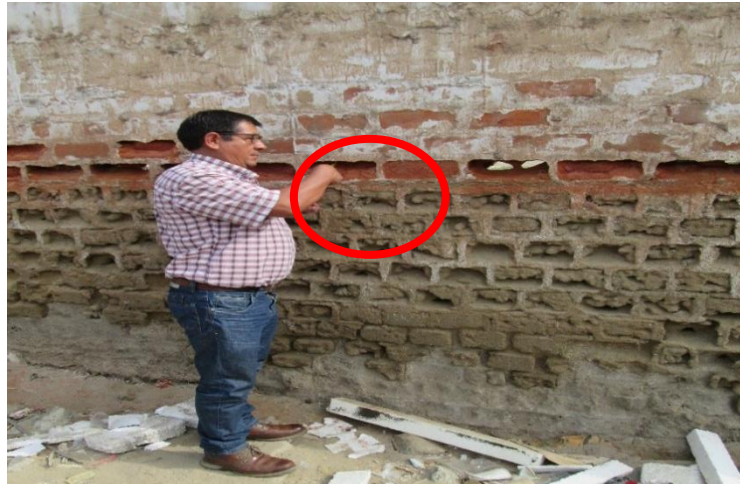
UNIDAD DE MUESTRA 03

DESCRIPCIÓN: Se aprecia en la fotografía que en casi todo el muro está erosionado por la presencia de sales que al cristalizar dentro del elemento provoca la separación de los agregados afectando toda la estructura.

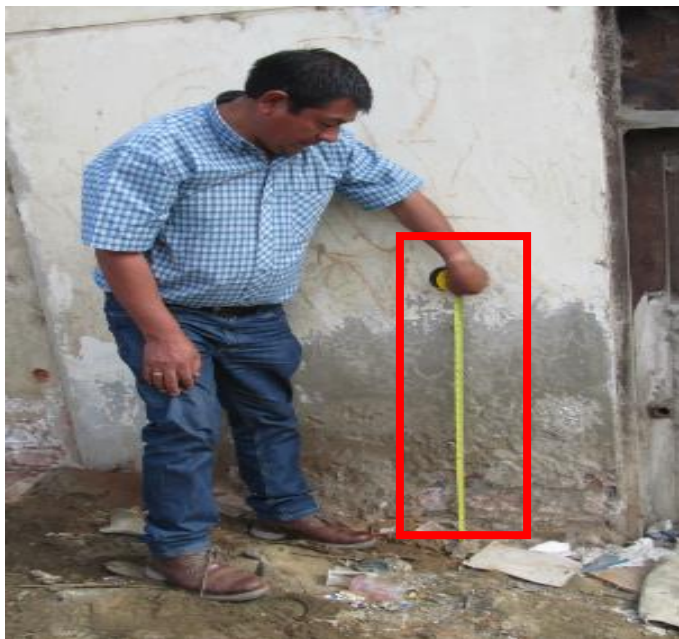
UNIDAD DE MUESTRA 05

DESCRIPCIÓN: Se aprecia en la fotografía que en una parte del muro hay humedad con pequeñas manchas cristalinas.

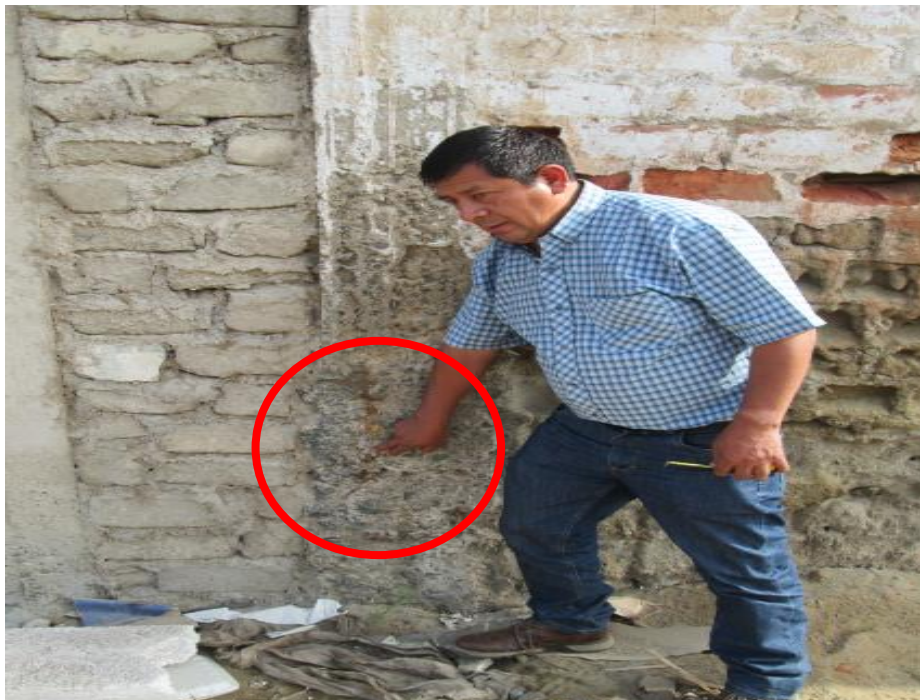
UNIDAD DE MUESTRA 02

DESCRIPCIÓN: Es el ataque destructivo del material por acción electroquímica cuando este interactúa con el medio ambiente. En la fotografía se observa una columna afectada por la corrosión que a su vez trae consigo desprendimiento del concreto.
