UNIVERSIDAD CATÓLICA LOS ÁNGELES
CHIMBOTE

**DETERMINACIÓN Y EVALUACIÓN DE LAS
PATOLOGÍAS DEL CONCRETO EN EL CANAL DE
REGADÍO MATCAJ-ALPABAMBA, PROGRESIVA (11+800
-12+800) KM, TRAMO LLANLLA-HUAMAS DEL
DISTRITO DE YANAMA, PROVINCIA DE YUNGAY,
DEPARTAMENTO DE ANCASH – 2019**

**TESIS PARA OPTAR EL TÍTULO PROFESIONAL
DE INGENIERO CIVIL**

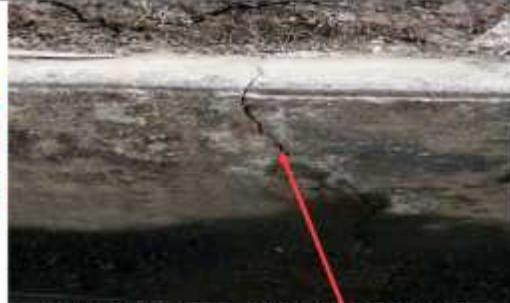
G	5.9mm	1.43	0.60	0	0.86	12.71%					M	
	F	1mm	0.47	0.12	0	0.06	0.84%					I	
	I	0.55cm	0.14	0.08	0	0.01	0.17%					I	
	Fr	0	0	0	0	0.00	0.00%						
S	0	2.33	0.17	0.55	0.40	5.87%	I						
SOLERA	Patologias	Abertura (mm). Prof. afect. (cm) sep. remoc. del concreto	Largo(m)	Ancho(m)	Altura de erosion (cm)	AREA AFECTADA (m2)	% AREA AFECTADA	NIVEL DE SEV

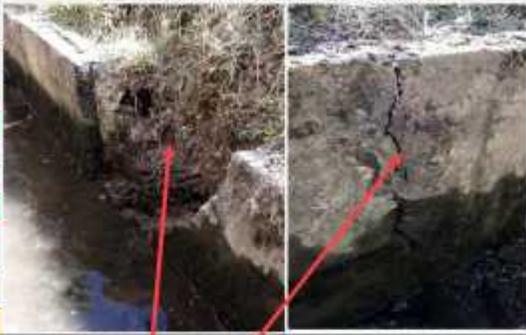
G	0	0	0	0	0.00	0.00%						L	
	F	0.3mm	0.46	0.12	0	0.06	0.82%						L	
	I	0	0	0	0	0.00	0.00%							
	Fr	0	0	0	0	0.00	0.00%							
	S	0	2.75	0.14	0.38	0.39	5.70%						L	
SOLERA	Patologias	Abertura (mm). Prof.afect. (cm) sep. remoc.del concreto	Largo(m)	Ancho(m)	Altura de sedimento (cm)	AREA AFECTADA (m2)	% AREA AFECTADA	NIVEL DE SEV.
