**DETERMINACIÓN Y EVALUACIÓN DE LAS PATOLOGÍAS
DEL CONCRETO EN EL CANAL DE RIEGO PINAWASI,
ENTRE LAS PROGRESIVAS (9+000 AL 10+000) KM, DEL
CENTRO POBLADO DE MACASHCA, PROVINCIA DE
HUARAZ, DEPARTAMENTO DE ANCASH – 2019.**

**TESIS PARA OPTAR EL TÍTULO PROFESIONAL DE
INGENIERO CIVIL**

**DEL RIO LOPEZ, JHORDAN
ORCID: 0000-0001-6462-1090**

2019

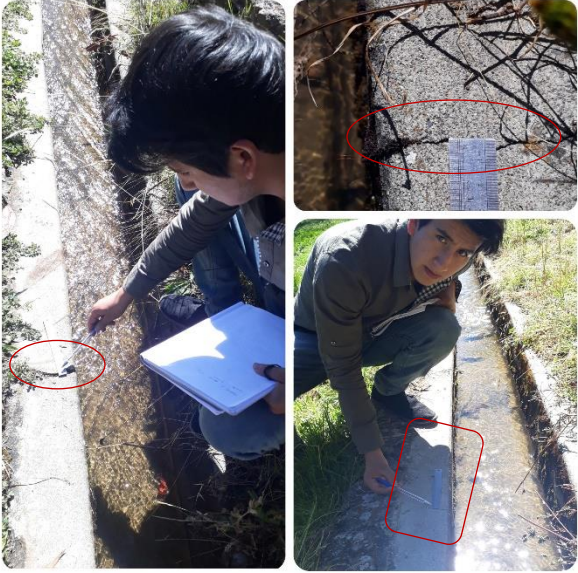
A. AFEC.	% A. AFEC.																
		G	1.65									13.10%							
		F	0.04	0.32%															
		E	0.14	1.11%															
		S	0.20	1.59%															
		M	2.80	22.22%															
FOTOGRAFÍA DE LA UNIDAD MUESTRAL																			
MARGEN DERECHO		PATOLOGÍA	Abertura (mm)	Largo (m)	Ancho (m)	Altura erosiva (cm)	Esp. de material acu. (cm).	Área afectada (M2)	% Área afectad	N. S

GRIETA																	
		FISURA	1.00	0.20	0.10			0.02	0.40%	M									
		EROSIÓN		0.30	0.08	0.7		0.02	0.40%	L									
A.M.D	4.95	SEDIMENTACIÓN

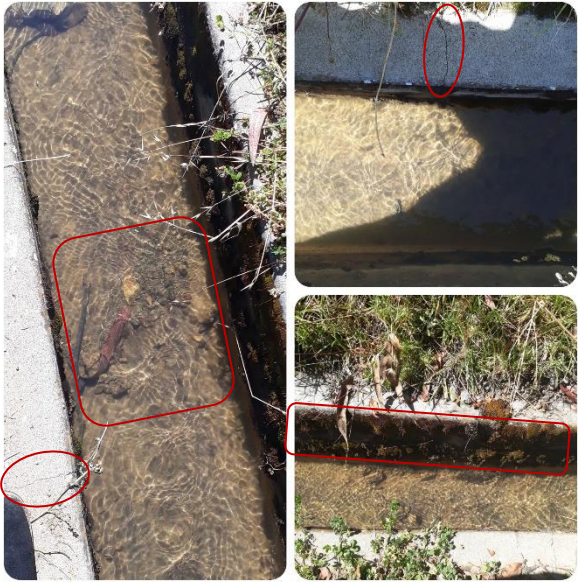
A. AFEC.	% A. AFEC.								
G		0.06	0.47%								
F		0.06	0.47%								
E		0.00	0.00%								
S		0.08	0.63%								
V		4.80	38.09%								
FOTOGRAFÍA DE LA UNIDAD MUESTRAL											
MARGEN DERECHO		PATOLOGÍA	Abertura (mm)	Largo (m)	Ancho (m)	Altura erosiva (cm)	Esp. de material acu. (cm).	Área afectada (M2)	% Área afectad	N. S

GRIETA	1.8	0.40	0.15			0.06	1.21%	L	
		FISURA	1.0	0.15	0.10			0.02	0.40%	M	
		EROSIÓN									
A.M.D	4.95	SEDIMENTACIÓN V. (MUSGO)		7.00	0.30			2.10	42.42%	L	
FONDO DEL CANAL		PATOLOGÍA	Abertura (mm)	Largo (m)	Ancho (m)	Altura erosiva	Esp. de material acu.	Área afectada	% Área afectada	N. S	
		GRIETA									
		FISURA									
		EROSIÓN									
A.F.D	2.70	SEDIMENTACIÓN V. (MUSGO)		0.25	0.30		1.00	0.08	2.96%	L	
MARGEN IZQUIERDO		PATOLOGÍA	Abertura (mm)	Largo (m)	Ancho (m)	Altura erosiva	Esp. de material acu.	Área afectada	% Área afectada	N. S	
		GRIETA									
		FISURA	1	0.35	0.10			0.04	0.81%	M

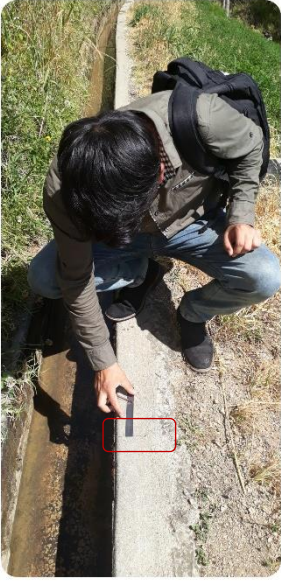
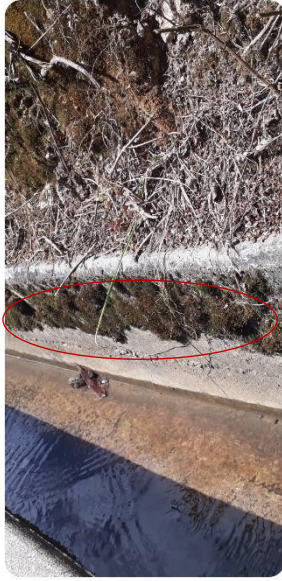
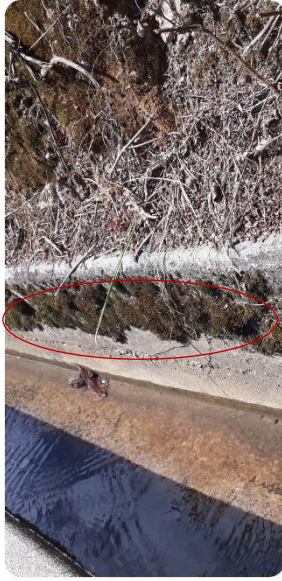
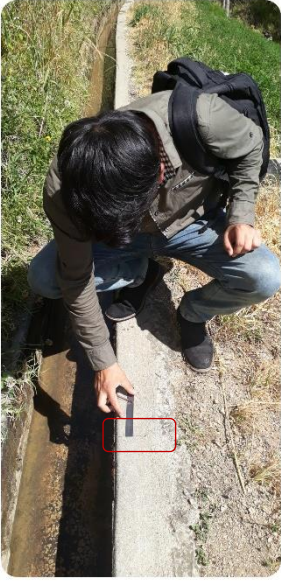
A. AFEC.	% A. AFEC.	G	0.06	5.24%	F	0.05	0.40%	E	0.13	1.03%	S	0.00	0.00%	V	3.20	25.04%
	A. AFEC.	% A. AFEC.																											
G	0.06	5.24%																											
F	0.05	0.40%																											
E	0.13	1.03%																											
S	0.00	0.00%																											
V	3.20	25.04%																											
FOTOGRAFÍA DE LA UNIDAD MUESTRAL																													
		PATOLOGÍA	Abertura (mm)	Largo (m)	Ancho (m)	Altura erosiva (cm)	Esp. de material acu. (cm).	Área afectada (M2)	% Área afectada	N. S	 																		
MARGEN DERECHO		GRIETA	2	0.40	0.15			0.06	1.21%	L																			
		FISURA	0.8	0.15	0.10			0.02	0.40%	M

EROSIÓN																											
A.M.D 4.95		SEDIMENTACIÓN									 																		
		V. (MUSGO)		9.00	0.20			1.80	36.36%	L																			
FONDO DEL CANAL		PATOLOGÍA	Abertura (mm)	Largo (m)	Ancho (m)	Altura erosiva	Esp. de material acu.	Área afectada	% Área afectada	N. S

GRIETA																											
		FISURA									 																		
		EROSIÓN		0.60	0.18	1.10		0.11	4.07%	L																			
A.F.D 2.70		SEDIMENTACIÓN

V. (MUSGO)																											
MARGEN IZQUIERDO		PATOLOGÍA	Abertura (mm)	Largo (m)	Ancho (m)	Altura erosiva	Esp. de material acu.	Área afectada	% Área afectada	N. S	 																		
		GRIETA																											
		FISURA	0.6	0.30	0.10			0.03	0.61%	L

EROSIÓN		0.20	0.10	1.00		0.02	0.40%	L																			
A.M.IZ 4.95		SEDIMENTACIÓN

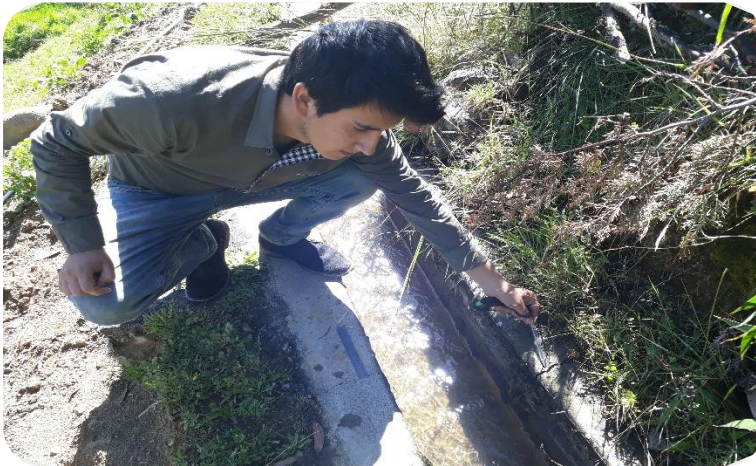
Fotografía 02: identificando patologías del concreto.

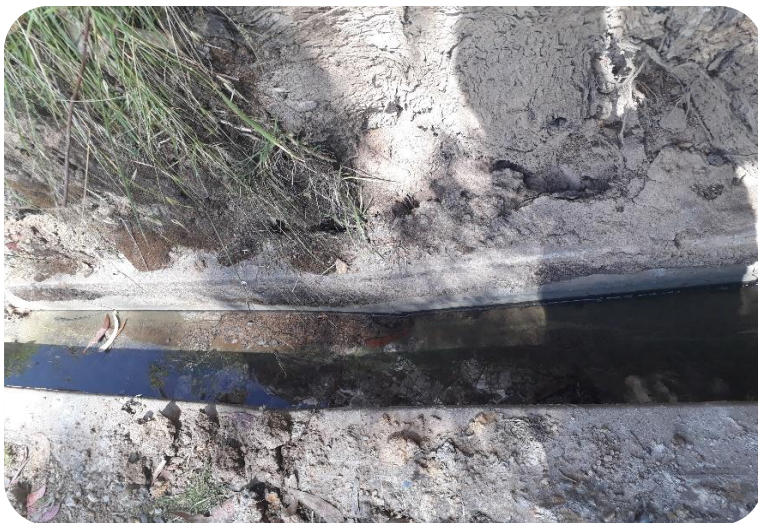
Fotografía 06: identificando de la patología del canal, sedimentación.

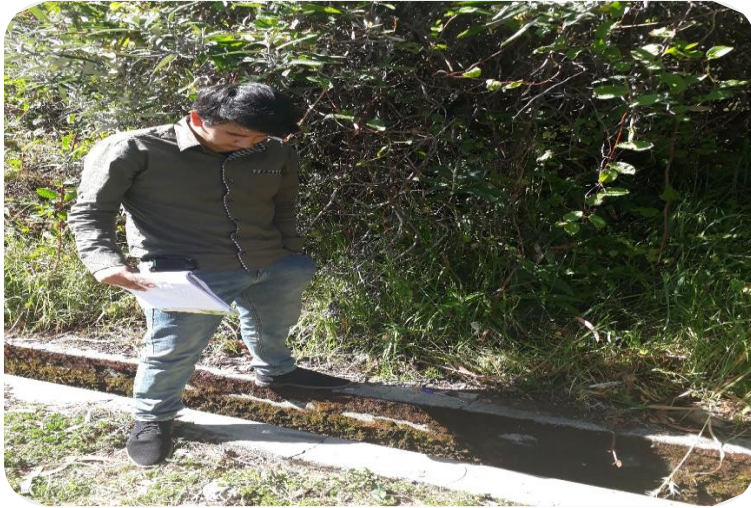
Fotografía 07: presencia de musgo en los márgenes derecho e izquierdo del canal.

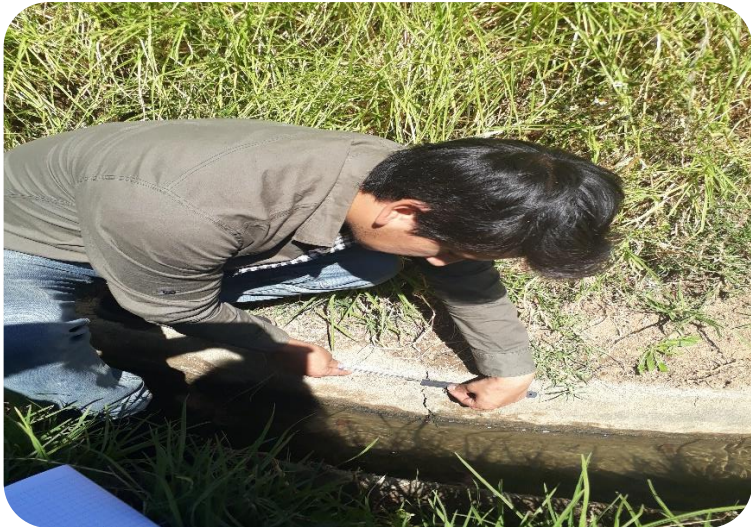
Fotografía 08: realizando la medición de la patología grieta.

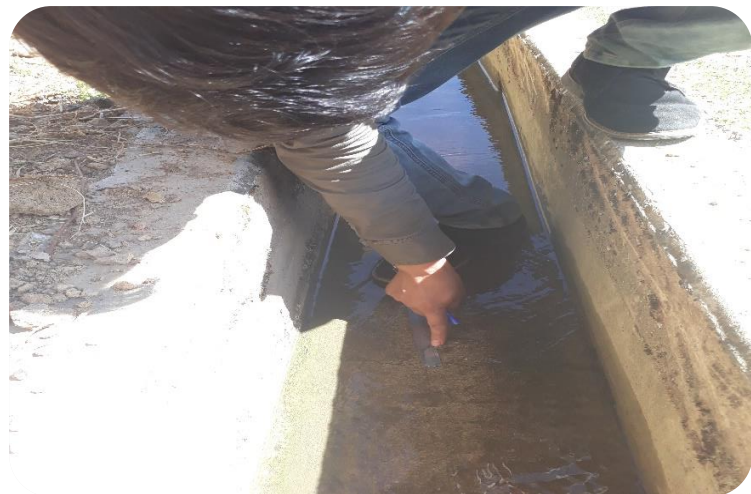
Fotografía 09: identificación de la patología fisura en el fondo del canal.
