**DETERMINACIÓN Y EVALUACIÓN DE LAS PATOLOGÍAS DEL  
CONCRETO EN EL CANAL DE RIEGO MOLINOPAMPA DESDE  
LA PROGRESIVA 0+600 KM HASTA 1+600 KM DEL CENTRO  
POBLADO DE LLIPTA, DEL DISTRITO DE SHILLA,  
PROVINCIA DE CARHUAZ, DEPARTAMENTO DE ANCASH -  
2019.**

**TESIS PARA OPTAR EL TÍTULO PROFESIONAL DE  
INGENIERO CIVIL**

**OBREGON ROSARIO RICAR OMAR**

**HUARAZ – PERU**

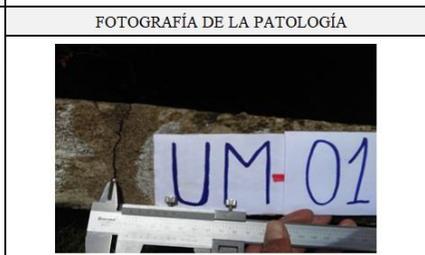
<p>FOTOGRAFÍA DE LA PATOLOGÍA</p>

ÁREA	5.94	m2	ÁREA	4.32	m2	ÁREA	5.94	m2						
			ÁREA CON PATOLOGÍA (m2)	%	N.S.	ÁREA CON PATOLOGÍA (m2)	%	N.S.	ÁREA CON PATOLOGÍA (m2)	%	N.S.						
Fisura (2)	M.D.	1.00	M	0.13	2.10%	M	0.08	1.85%	M	0.05	0.84%	M					
	F.C.	0.00															
	M.I.	0.00															
Grieta (2)	M.D.	3.00	M	0.16	2.69%	M	0.16	3.70%	M	0.12	2.02%	M					
	F.C.	3.00															
	M.I.	3.00															
Erosión (1)	M.D.	0.00	M	0.00	0.00%		0.27	6.13%	M	0.00	0.00%						
	F.C.	1.00															
	M.I.	0.00															
Musgo	M.D.	0.00	M	0.23	3.87%	M	0.00	0.00%		0.08	1.35%	M					
	F.C.	0.00															
	M.I.	0.00															
<b>TOTAL</b>				0.52	8.67%		0.51	11.69%		0.25	4.21%						
<b>Nivel de severidad de la sección</b>				Moderado			Moderado			Moderado							
VISTA DEL CANAL						SECCIÓN TRANSVERSAL DEL CANAL

*Interpretación:* El margen derecho, fondo de canal y margen izquierdo se encuentran con un nivel de afectación moderado, por lo cual el nivel de severidad para la unidad muestral 01 es moderado.

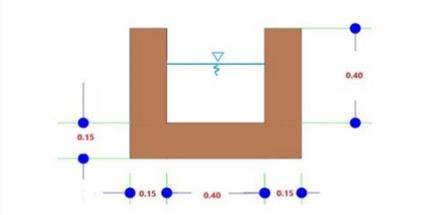
F.C.																			
	M.I.																			
<b>TOTAL</b>			<b>1.64</b>			<b>27.61%</b>			<b>0.13</b>			<b>2.89%</b>			<b>1.65</b>			<b>27.78%</b>		
Nivel de severidad de la sección			Severo			Moderado			Moderado											
VISTA DEL CANAL						SECCIÓN TRANSVERSAL DEL CANAL						FOTOGRAFÍA DE LA PATOLOGÍA

*Interpretación:* El margen derecho se encuentra con un nivel de afectación severo, fondo del canal y margen izquierdo se encuentran con un nivel de afectación moderado, por lo cual el nivel de severidad para la unidad muestral 02 es severo.

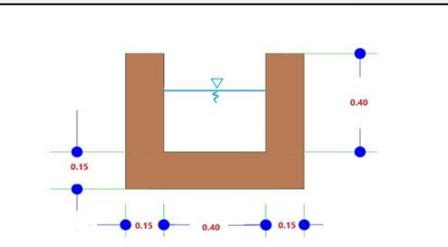
M.I.	0.00		M		0.06		1.01%		M		0.00		0.00%				0.05		0.84%		L		
<b>TOTAL</b>						<b>0.14</b>		<b>2.36%</b>				<b>0.16</b>		<b>3.70%</b>				<b>0.13</b>		<b>2.19%</b>				
Nivel de severidad de la sección						Moderado			Moderado			Moderado												
VISTA DEL CANAL						SECCIÓN TRANSVERSAL DEL CANAL						FOTOGRAFÍA DE LA PATOLOGÍA

*Interpretación:* El margen izquierdo, fondo del canal y margen derecho se encuentran con un nivel de afectación moderado, por lo cual el nivel de severidad para la unidad muestral 03 es moderado.

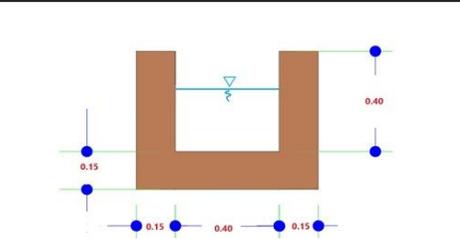
Fisura (2)	M.D.	1.00	M	0.02	0.34%	M	0.00	0.00%	0.00	0.00%		
	F.C.	0.00										
	M.I.	0.00										
Grieta (2)	M.D.	3.00	M	0.04	0.67%	M	0.00	0.00%	0.04	0.67%	L	
	F.C.	0.00										
	M.I.	3.00										
Erosión (1)	M.D.	0.00	M	0.00	0.00%		0.12	2.78%	M	0.00	0.00%	
	F.C.	1.50										
	M.I.	0.00										
Musgo	M.D.	0.00	M	0.06	1.01%	M	0.00	0.00%	0.05	0.84%	L	
	F.C.	0.00										
	M.I.	0.00										
TOTAL			0.12	2.02%		0.12	2.78%		0.09	1.52%		
Nivel de severidad de la sección			Moderado			Moderado			Leve			
VISTA DEL CANAL						SECCIÓN TRANSVERSAL DEL CANAL						FOTOGRAFÍA DE LA PATOLOGÍA

*Interpretación:* El margen derecho, fondo de canal y margen izquierdo se encuentran con un nivel de afectación moderado, por lo cual el nivel de severidad para la unidad muestral 04 es moderado.

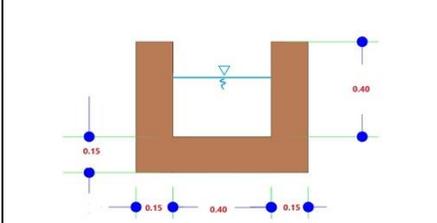
F.C. 0.00		0.00		0.00%		0.00		0.00%		0.00		0.00%							
		M.I. 0.00		0.00		0.00%		0.00		0.00%		0.00		0.00%							
Erosión (1)		M.D. 0.00		0.00		0.00%		0.00		0.00%		0.00		0.00%							
		F.C. 0.00		0.00		0.00%		0.00		0.00%		0.00		0.00%							
		M.I. 0.00		0.00		0.00%		0.00		0.00%		0.00		0.00%							
Musgos		M.D.		0.00		0.00%	M	0.00		0.00%	M	0.00		0.00%	0.08	1.35%					
		F.C.		0.00		0.00%		0.00		0.00%		0.08		1.35%							
		M.I.		0.00		0.00%		0.00		0.00%		0.08		1.35%							
<b>TOTAL</b>				<b>1.48</b>		<b>24.92%</b>		<b>0.00</b>		<b>0.00%</b>		<b>0.08</b>		<b>1.35%</b>							
Nivel de severidad de la sección				Severo																	
VISTA DEL CANAL						SECCIÓN TRANSVERSAL DEL CANAL						FOTOGRAFÍA DE LA PATOLOGÍA

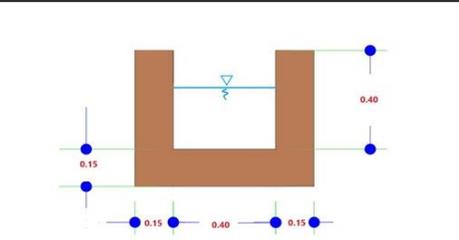
F.C.	0.00											
	M.I.	0.00											
<b>TOTAL</b>			<b>0.24</b>	<b>3.96%</b>		<b>0.04</b>	<b>0.93%</b>		<b>0.06</b>	<b>1.01%</b>			
Nivel de severidad de la sección			Moderado			Moderado			Leve				
VISTA DEL CANAL						SECCIÓN TRANSVERSAL DEL CANAL						FOTOGRAFÍA DE LA PATOLOGÍA

*Interpretación:* El margen derecho y fondo de canal se encuentran con un nivel de afectación moderado, por lo cual el nivel de severidad para la unidad muestral 06 es moderado.

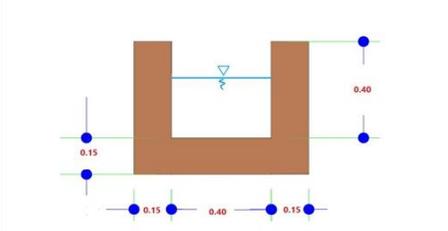
F.C.	0.00													
	M.I.	0.00													
TOTAL				0.30		5.05%		0.34		7.87%		0.24		4.04%	
Nivel de severidad de la sección				Moderado			Moderado			Moderado					
VISTA DEL CANAL						SECCIÓN TRANSVERSAL DEL CANAL						FOTOGRAFÍA DE LA PATOLOGÍA

*Interpretación:* El margen derecho, fondo de canal y margen izquierdo se encuentran con un nivel de afectación moderado por lo cual el nivel de severidad para la unidad muestral 08 es moderado.

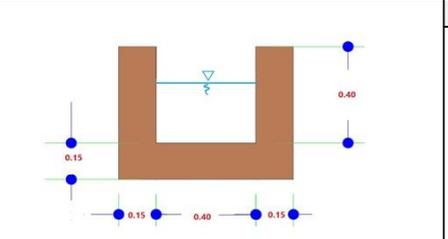
F.C.	2.00													
	M.I.	0.00													
Musgo	M.D.	0.00	M	0.00	0.00%		0.00	0.00%		0.36	6.06%		M		
	F.C.	0.00													
	M.I.	0.00													
<b>TOTAL</b>				<b>0.24</b>	<b>4.04%</b>		<b>0.36</b>	<b>8.22%</b>		<b>0.44</b>	<b>7.41%</b>				
Nivel de severidad de la sección			Moderado			Moderado			Moderado						
VISTA DEL CANAL						SECCIÓN TRANSVERSAL DEL CANAL						FOTOGRAFÍA DE LA PATOLOGÍA

*Interpretación:* El margen derecho, fondo de canal y margen izquierdo se encuentran con un nivel de afectación moderado, por lo cual el nivel de severidad para la unidad muestral 10 es moderado.

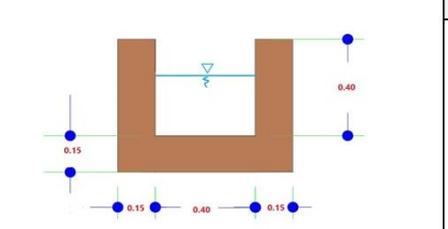
*Interpretación:* El margen derecho, fondo de canal y margen izquierdo se encuentran con un nivel de afectación moderado, por lo cual el nivel de severidad para la unidad muestral 11 es moderado.

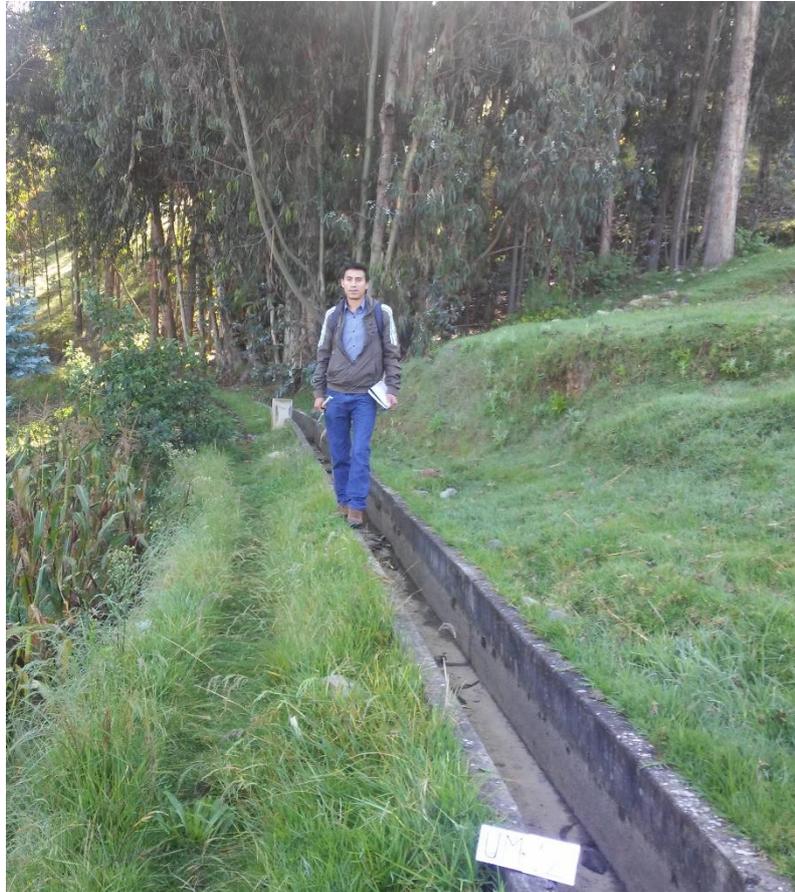
- Fotografía 01  
Identificando patologías del concreto en el canal.

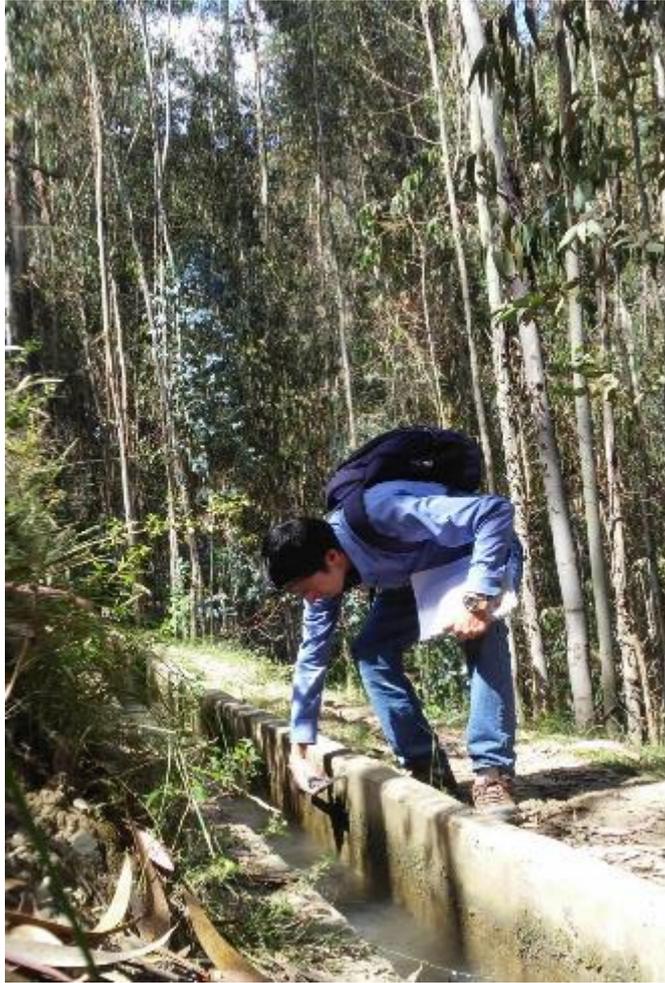
- Fotografía 02  
Identificando patologías del concreto en el canal.

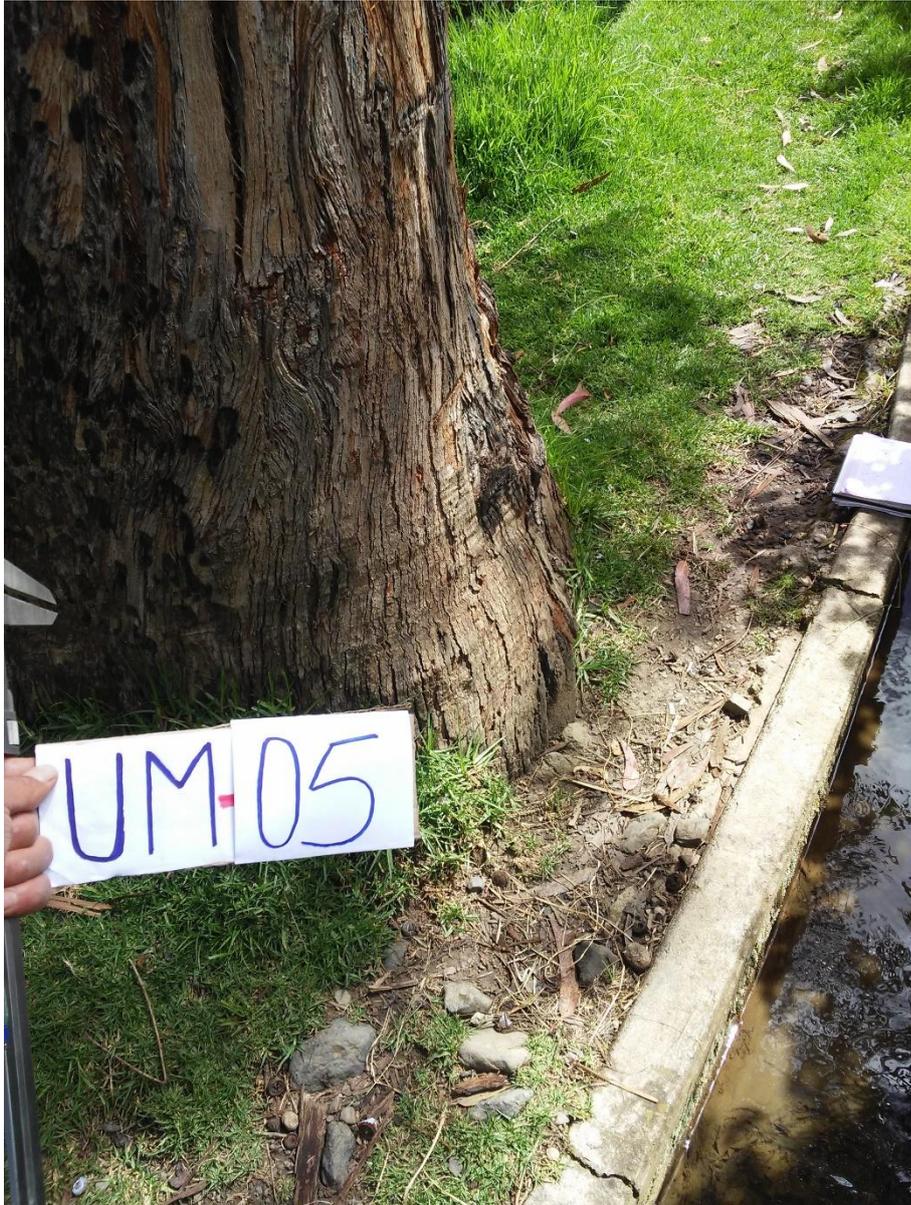
- Fotografía 03.  
Evidencia de patologías en el Canal de Molinopampa.
