UNIVERSIDAD CATÓLICA LOS ÁNGELES
CHIMBOTE

DETERMINACIÓN Y EVALUACIÓN DE LAS
PATOLOGÍAS DEL CONCRETO EN LA ESTRUCTURA DE
ALBAÑILERÍA CONFINADA DEL CERCO PERIMÉTRICO
DE LA INSTITUCIÓN EDUCATIVA 501 NUESTRA
SEÑORA DE LA MEDALLA MILAGROSA, A.H. EL
OBRERO, DISTRITO DE SULLANA, PROVINCIA
SULLANA, REGIÓN PIURA, JULIO – 2016.

TESIS PARA OPTAR EL TÍTULO PROFESIONAL DE
INGENIERO CIVIL

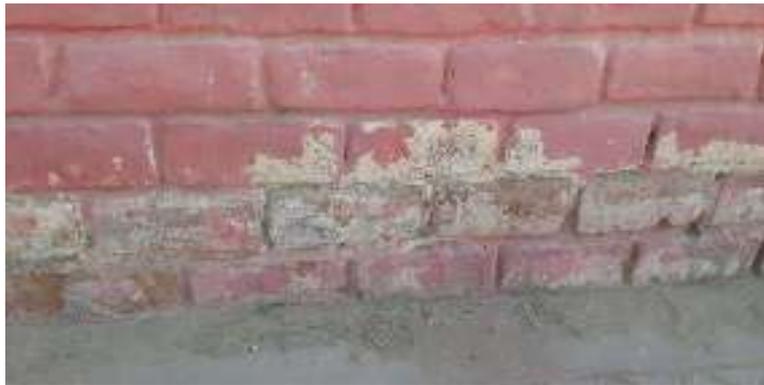
Imagen 1. Eflorescencia en muro de ladrillo

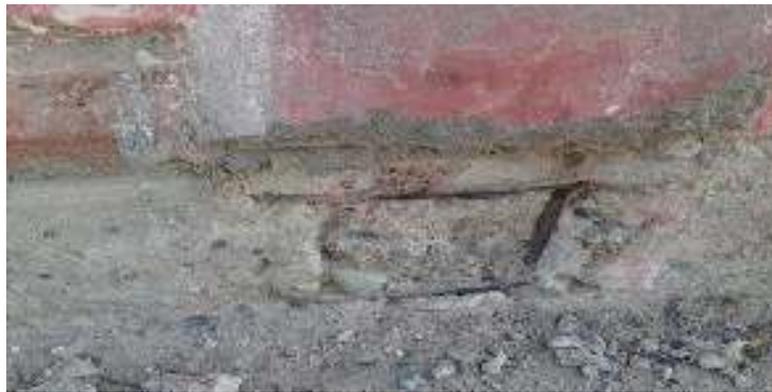
Imagen 2. Corrosión de acero

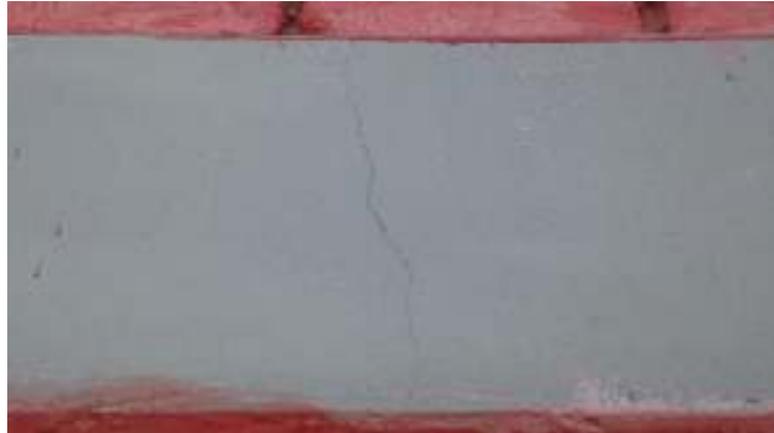
Imagen 5. Fisura en viga.

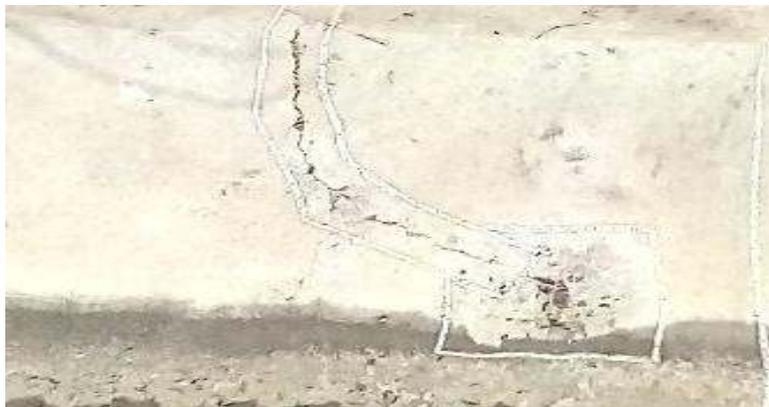
Imagen 6. Grieta en concreto.

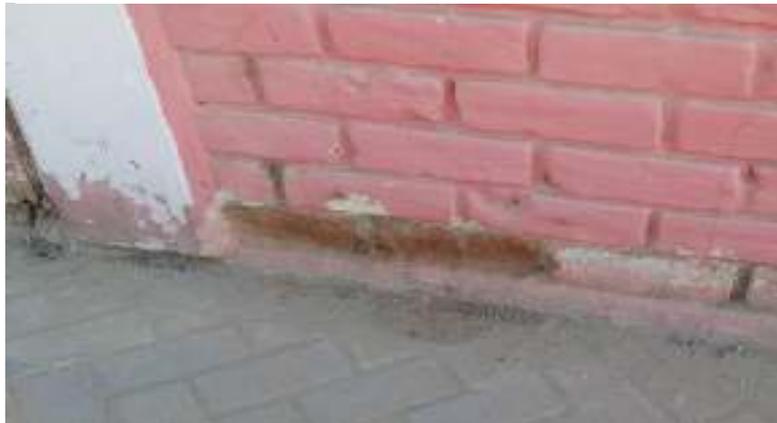
Imagen 7. Picadura en ladrillo.

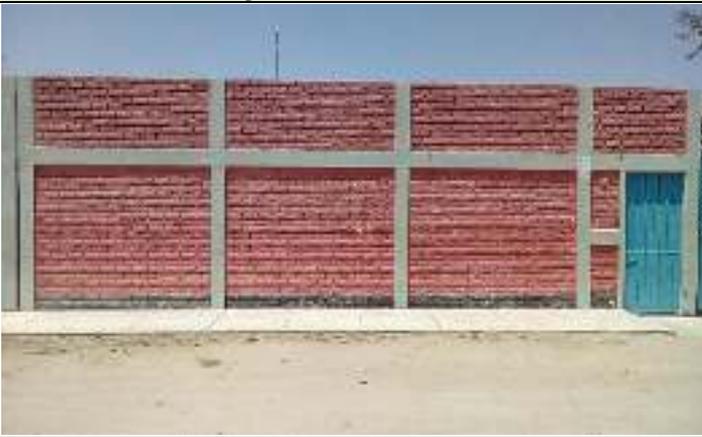
A	Fisuras	0.10	1.99%			
B	Grietas	0.00	0.00%			
C	Eflorescencia	0.00	0.00%			
D	Picaduras	0.00	0.00%			
E	Erosión	0.00	0.00%			
F	Corrosión	0.00	0.00%			
G	Desprendimiento	0.00	0.00%			
H	Humedad	0.00	0.00%			
		Muro	Área(m²)= 26.42			
A	Fisuras	0.04	0.15%	Imagen de la Unidad de Muestra

B	Grietas	0.00	0.00%			
C	Eflorescencia	1.64	6.21%			
D	Picaduras	0.00	0.00%			
E	Erosión	0.00	0.00%			
F	Corrosión	0.00	0.00%			
G	Desprendimiento	0.00	0.00%			
H	Humedad	0.00	0.00%			
		Viga	Área(m²)= 2.37			
A	Fisuras	0.00	0.00%

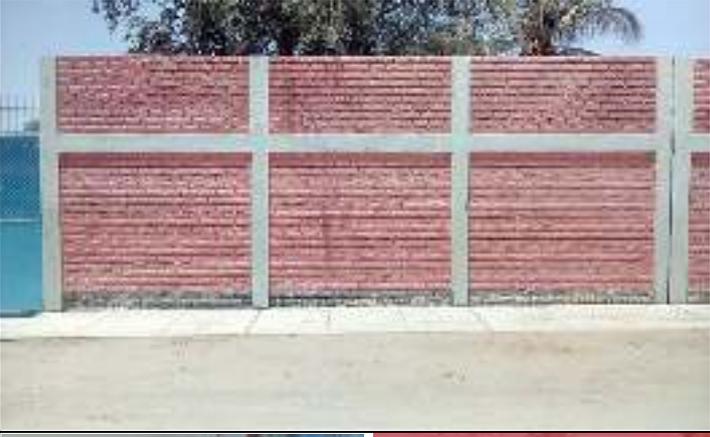
B	Grietas	0.00	0.00%						
C	Eflorescencia	1.88	7.60%						
D	Picaduras	0.00	0.00%						
E	Erosión	0.00	0.00%						
F	Corrosión	0.00	0.00%						
G	Desprendimiento	0.06	1.79%						
H	Humedad	0.00	0.00%						
Muro		Área(m²)= 24.74							
A	Fisuras	0.03	0.12%

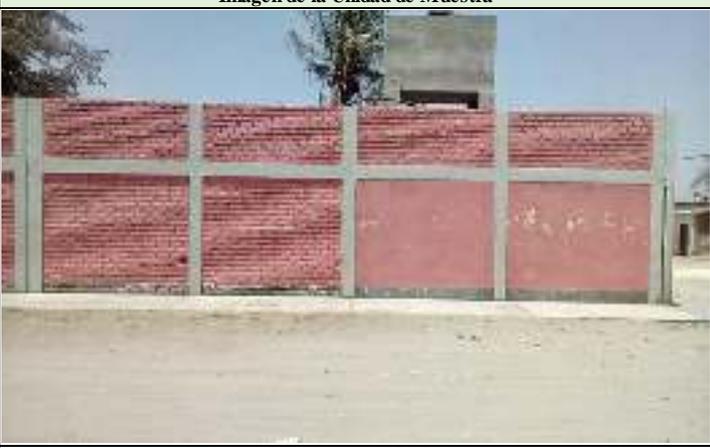
A	Fisuras	0.03	0.60%				
B	Grietas	0.00	0.00%				
C	Eflorescencia	0.00	0.00%				
D	Picaduras	0.00	0.00%				
E	Erosión	0.00	0.00%				
F	Corrosión	0.00	0.00%				
G	Desprendimiento	0.00	0.00%				
H	Humedad	0.00	0.00%				
Muro		Área(m²)= 32.58		Imágen de la Unidad de Muestra			
A	Fisuras	0.39	1.18%

B	Grietas	0.00	0.00%				
C	Eflorescencia	2.10	6.46%				
D	Picaduras	0.00	0.00%				
E	Erosión	0.00	0.00%				
F	Corrosión	0.00	0.00%				
G	Desprendimiento	0.00	0.00%				
H	Humedad	0.00	0.00%				
Viga		Área(m²)= 2.63

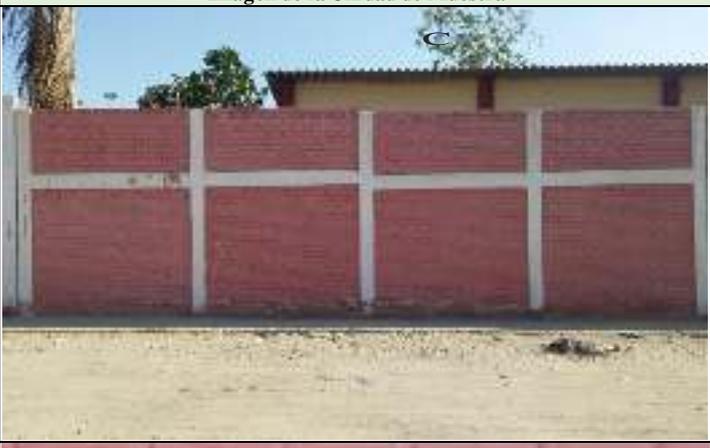
A	Fisuras	0.00	0.00%			
B	Grietas	0.00	0.00%			
C	Eflorescencia	0.35	7.90%			
D	Picaduras	0.00	0.00%			
E	Erosión	0.00	0.00%			
F	Corrosión	0.00	0.00%			
G	Desprendimiento	0.00	0.00%			
H	Humedad	0.10	2.26%			
Muro		Área(m²)= 34.98				
A	Fisuras	0.00	0.00%	Imagen de la Unidad de Muestra

B	Grietas	0.00	0.00%			
C	Eflorescencia	4.65	13.29%			
D	Picaduras	0.00	0.00%			
E	Erosión	0.00	0.00%			
F	Corrosión	0.00	0.00%			
G	Desprendimiento	0.00	0.00%			
H	Humedad	1.06	3.03%			
Viga		Área(m²)= 2.65				
A	Fisuras	0.00	0.00%

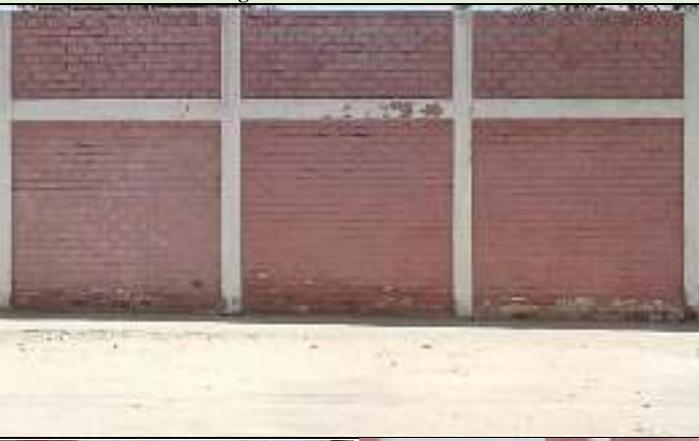
A	Fisuras	0.00	0.00%			
B	Grietas	0.00	0.00%			
C	Eflorescencia	0.08	2.08%			
D	Picaduras	0.00	0.00%			
E	Erosión	0.00	0.00%			
F	Corrosión	0.10	2.78%			
G	Desprendimiento	0.20	5.56%			
H	Humedad	0.00	0.00%			
Muro		Área(m²)= 25.93		Imagen de la Unidad de Muestra		
A	Fisuras	0.00	0.00%

B	Grietas	0.00	0.00%			
C	Eflorescencia	2.71	10.45%			
D	Picaduras	0.00	0.00%			
E	Erosión	0.00	0.00%			
F	Corrosión	0.00	0.00%			
G	Desprendimiento	0.00	0.00%			
H	Humedad	0.00	0.00%			
Viga		Área(m²)= 1.94

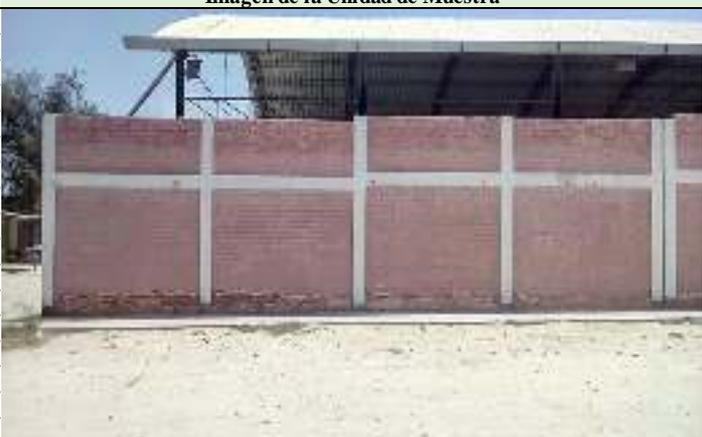
A	Fisuras	0.00	0.00%																																													
B	Grietas	0.00	0.00%																																													
C	Eflorescencia	0.20	4.50%																																													
D	Picaduras	0.00	0.00%																																													
E	Erosión	0.10	2.25%																																													
F	Corrosión	0.00	0.00%																																													
G	Desprendimiento	0.00	0.00%																																													
H	Humedad	0.00	0.00%																																													
Muro		Área(m²)=	32.86	Imagen de la Unidad de Muestra																																												
A	Fisuras	0.00	0.00%

B	Grietas	0.00	0.00%																																													
C	Eflorescencia	1.06	3.23%																																													
D	Picaduras	0.00	0.00%																																													
E	Erosión	1.06	3.23%																																													
F	Corrosión	0.00	0.00%																																													
G	Desprendimiento	0.00	0.00%																																													
H	Humedad	5.30	16.13%																																													
Viga		Área(m²)=	2.65

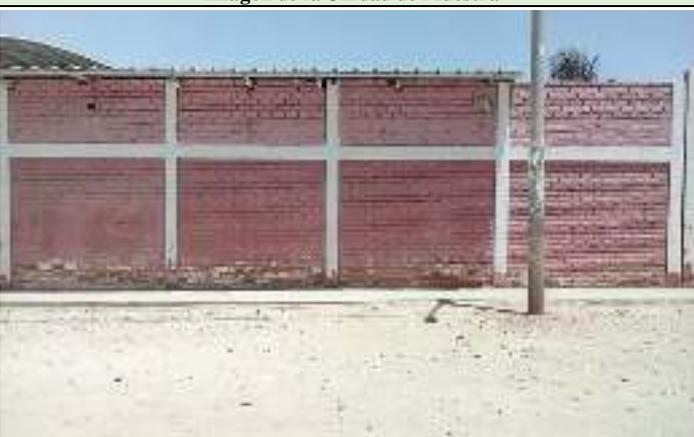
A	Fisuras	0.00	0.00%			
B	Grietas	0.00	0.00%			
C	Eflorescencia	0.38	8.95%			
D	Picaduras	0.00	0.00%			
E	Erosión	0.00	0.00%			
F	Corrosión	0.00	0.00%			
G	Desprendimiento	0.00	0.00%			
H	Humedad	0.00	0.00%			
Muro		Área(m²)= 32.86		Imagen de la Unidad de Muestra		
A	Fisuras	0.00	0.00%

B	Grietas	0.00	0.00%			
C	Eflorescencia	4.51	13.72%			
D	Picaduras	0.00	0.00%			
E	Erosión	0.00	0.00%			
F	Corrosión	0.00	0.00%			
G	Desprendimiento	0.00	0.00%			
H	Humedad	0.00	0.00%			
Viga		Área(m²)= 2.65

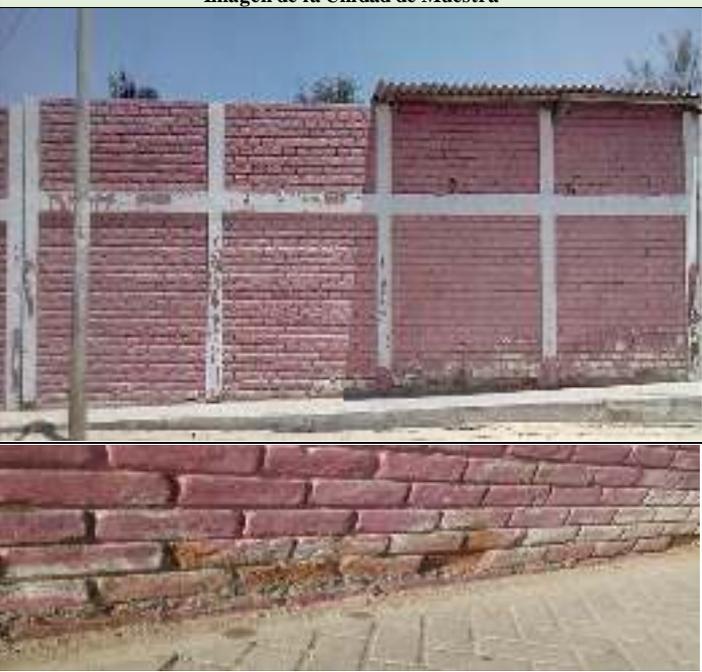
A	Fisuras	0.00	0.00%				
B	Grietas	0.00	0.00%				
C	Eflorescencia	0.65	15.51%				
D	Picaduras	0.00	0.00%				
E	Erosión	0.00	0.00%				
F	Corrosión	0.00	0.00%				
G	Desprendimiento	0.00	0.00%				
H	Humedad	0.00	0.00%				
Muro		Área(m²)= 32.71		Imagen de la Unidad de Muestra			
A	Fisuras	0.00	0.00%

B	Grietas	0.00	0.00%				
C	Eflorescencia	4.96	15.16%				
D	Picaduras	0.00	0.00%				
E	Erosión	0.00	0.00%				
F	Corrosión	0.00	0.00%				
G	Desprendimiento	0.00	0.00%				
H	Humedad	0.00	0.00%				
Viga		Área(m²)= 2.64					
A	Fisuras	0.00	0.00%				
B	Grietas	0.00	0.00%				
C	Eflorescencia	0.00	0.00%				
D	Picaduras	0.00	0.00%				
E	Erosión	0.00	0.00%				
F	Corrosión	0.00	0.00%				
G	Desprendimiento	0.00	0.00%				
H	Humedad	0.00	0.00%				
Sobrecimiento		Área(m²)=					
A	Fisuras
