**DETERMINACIÓN Y EVALUACIÓN DE LAS
PATOLOGÍAS DEL CONCRETO EN EL CANAL DE
RIEGO PARIACACA PAMPAMARCA ENTRE LAS
PROGRESIVAS 0+400 KM – 1+400 KM DEL CASERÍO
DE PARIACACA, DISTRITO Y PROVINCIA DE
CARHUAZ, DEPARTAMENTO DE ANCASH – 2019**

**TESIS PARA OPTAR EL TÍTULO PROFESIONAL DE
INGENIERA CIVIL**

Determinación y Evaluación de las patologías del concreto en el canal de riego Pariacaca Pampamarca entre las progresivas 0+400 Km – 1+400 Km del caserío de Pariacaca, distrito y provincia de Carhuaz, departamento de Ancash - 2019

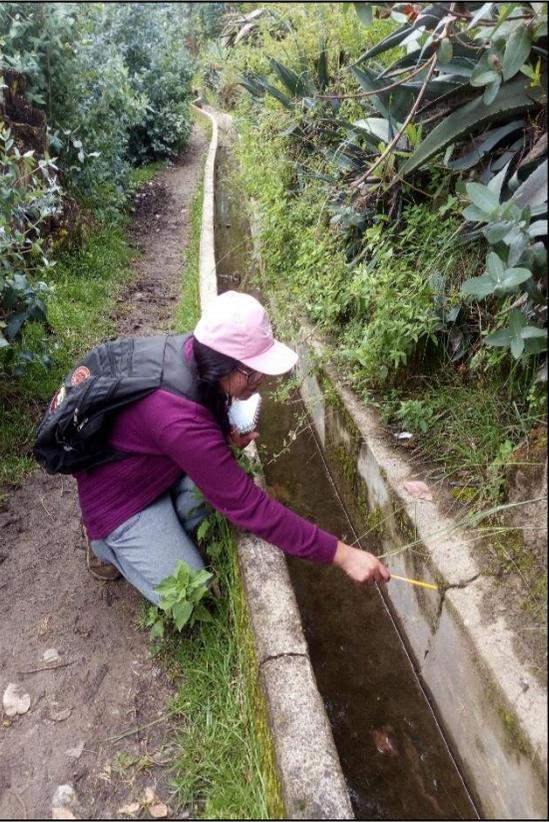
Patología: Grieta	Fotografías	
<p>Causas: Ocasionadas por el empuje de rocas que genera presión a la estructura, cambios de temperatura que inciden en el deterioro y al mal proceso constructivo.</p> <p>Ubicación: muro derecho, muro izquierdo y fondo del canal.</p> <p>Recomendación: demoler el área afectada y reponer el concreto con mismo material, previo al trabajos de reparación de la grieta lo esencial es realizar el desbroce y eliminación de vegetación en el margen izquierdo de la estructura y dejar un ancho de corona de 60 cm, que permitirá que la acumulación de pequeños derrumbes se depositen en él y no en la caja del canal, evitando el impacto y erosión en la estructura posteriormente.</p> <p>Severidad: Desde Leve, Moderado y Severo llegando a alcanzar anchos de aberturas (Ag) entre 1.50 mm hasta 34 mm.</p>

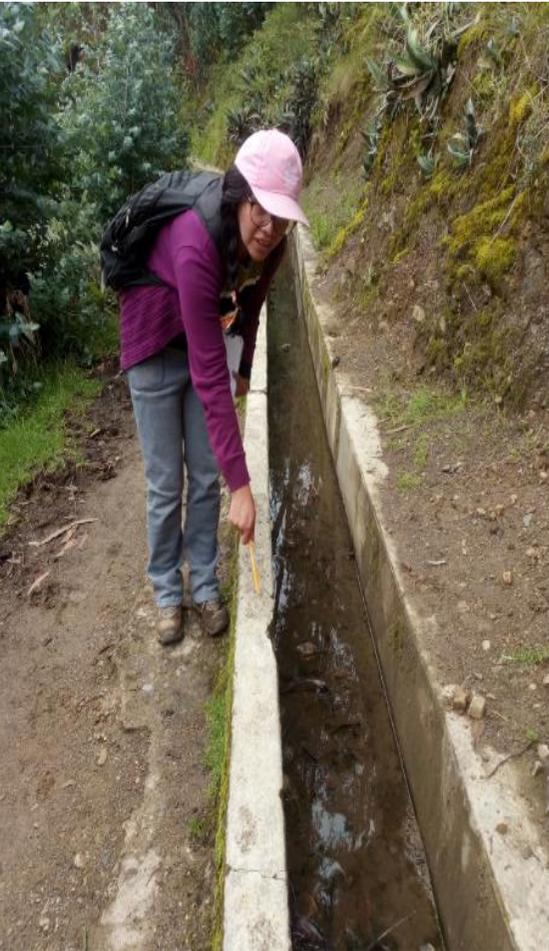
Patología: Impacto	Fotografías	
<p>Causas: Impactos ocasionados por materiales provenientes de la parte alta del talud, ocasionando el desprendimiento del concreto en menores áreas.</p> <p>Ubicación: Muro derecho e izquierdo.</p> <p>Recomendación: proceder a la reposición del material mediante inyecciones, parches, irrigaciones o cualquier otro tratamiento superficial acorde con el material de la estructura, cualquiera sea la alternativa dependerá del costo que se asuma.</p> <p>Severidad: con nivel de severidad de Moderado a Severo con profundidades de impacto (Pi) entre 1.50 mm a 7 mm respecto al espesor del muro.</p>

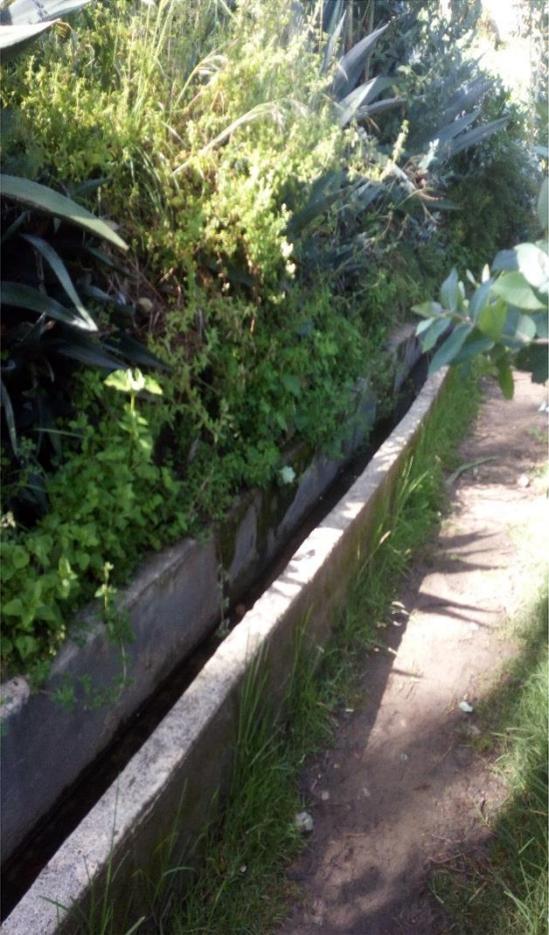
Patología: Erosión

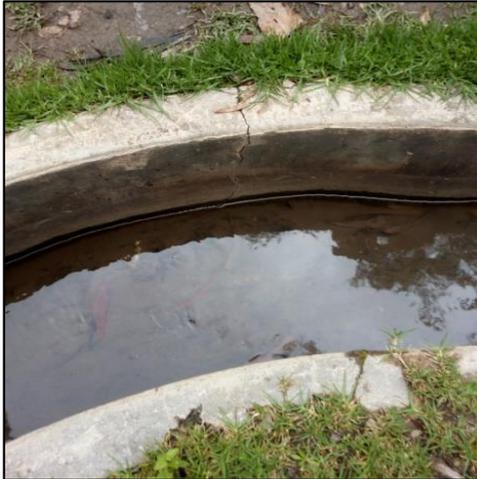
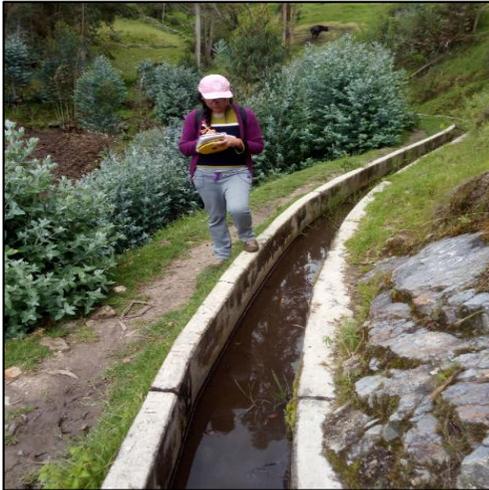
Patología: Grieta	Fotografía	
<p>Causas: Provocada por el mal proceso constructivo.</p> <p>Ubicación: Muro derecho (M.D)</p> <p>Recomendación: Las grietas originadas en el margen derecho han sido causadas porque el canal está expuesto, es decir la caja de la estructura no está enterrado y no cuenta con un relleno alrededor, a ello se le suma el mal proceso constructivo evidenciado, debido a que donde ocurre esta patología se da al medio de tramos curvos, por lo que para su construcción se deberá tener en cuenta realizar un buen trazo en el proceso constructivo, el criterio debe consistir en obtener curvas suaves y simétricas de tal forma que el movimiento del agua sea uniforme como en los tramos rectos.</p> <p>Severidad: con nivel de severidad leve, moderado y severo.</p>

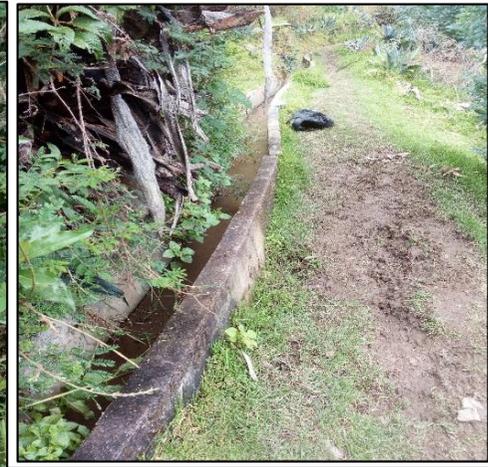
Desplazamiento de los Muros Derecho e izquierdo
