DETERMINACIÓN Y EVALUACIÓN DE PATOLOGÍAS  
DEL CONCRETO EN EL CANAL DE RIEGO DE TOCUSH  
PUCRO, ENTRE LAS PROGRESIVAS 0+500 KM - 1+500  
KM DEL DISTRITO DE PARIHUANCA PROVINCIA DE  
CARHUAZ, DEPARTAMENTO DE ANCASH – 2019

**TESIS PARA OPTAR EL TÍTULO PROFESIONAL DE:  
INGENIERO CIVIL**

LOZANO SANCHEZ, LUIS RAFAEL

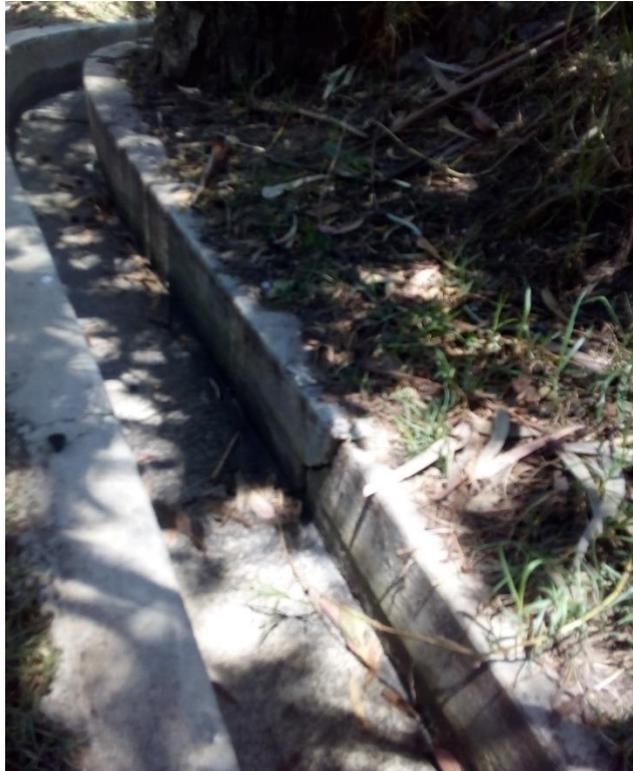
Grieta en canal.

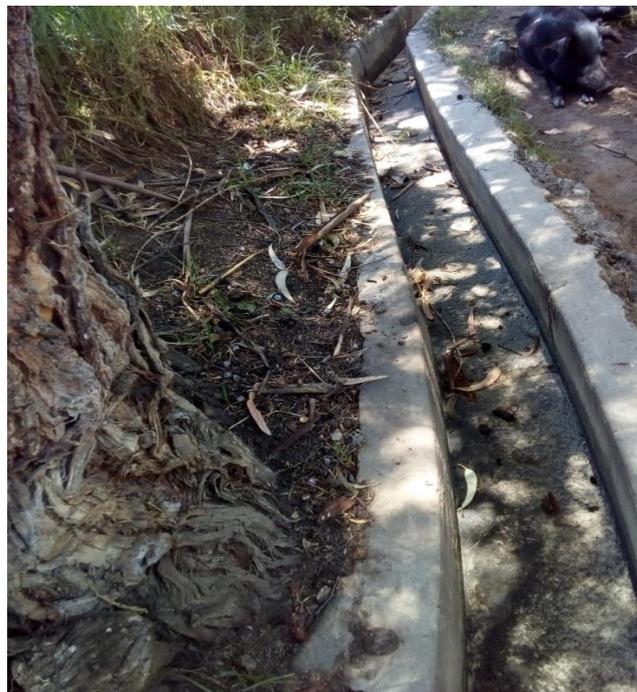
Erosión en piso de canal.

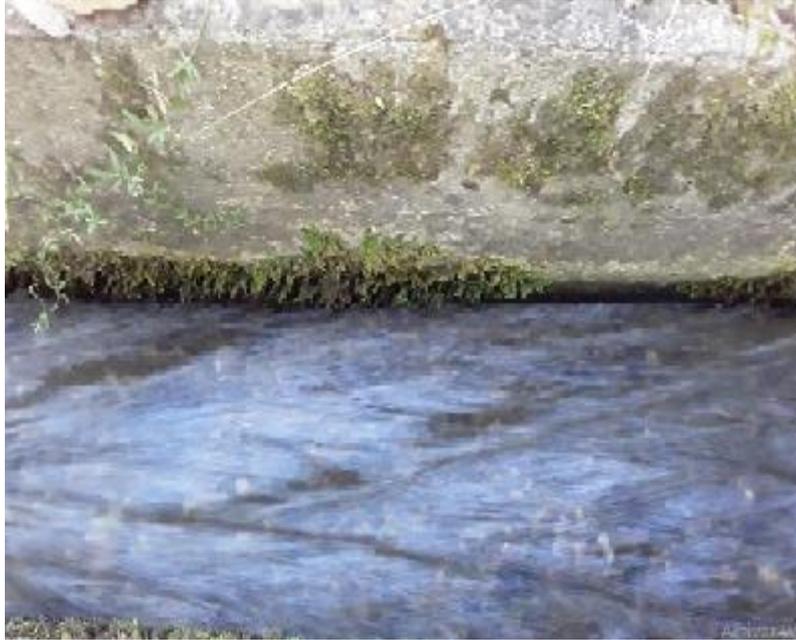
Musgo en canal.

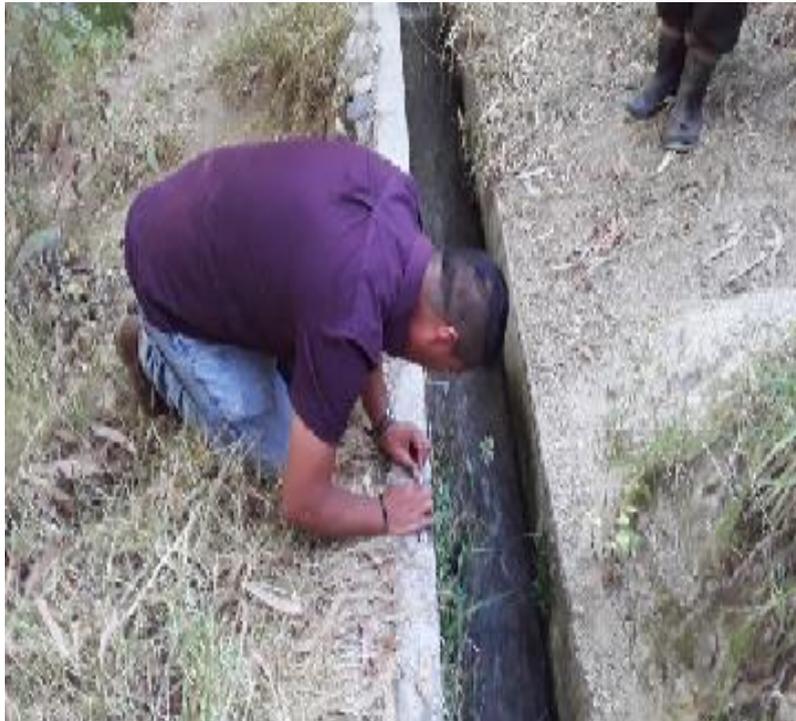
Midiendo la fisura de lado izquierdo.

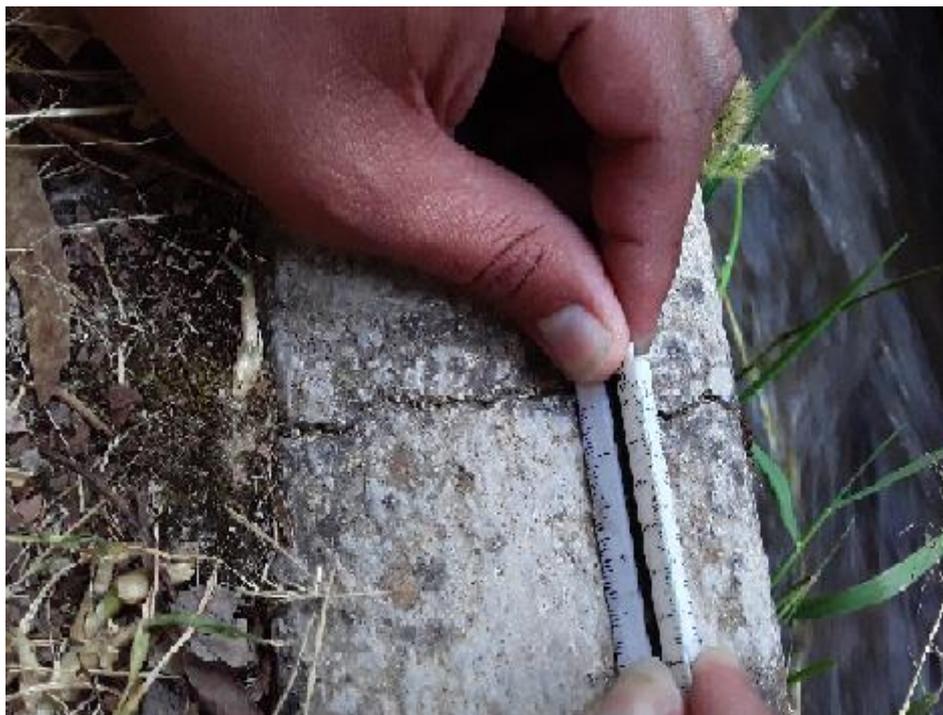
Grieta en canal.

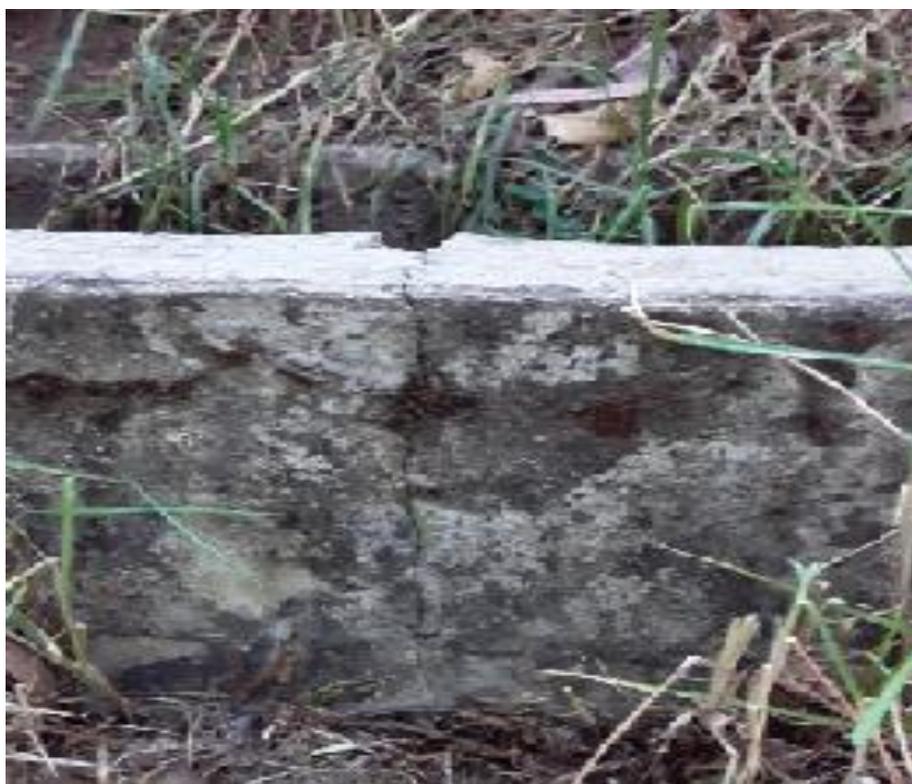
Grieta en canal.

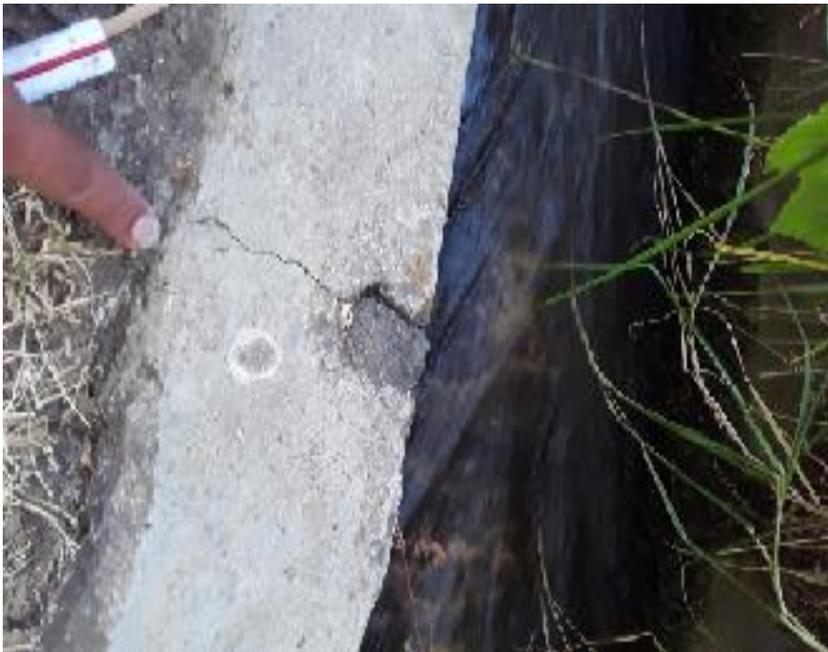
Grieta en canal.

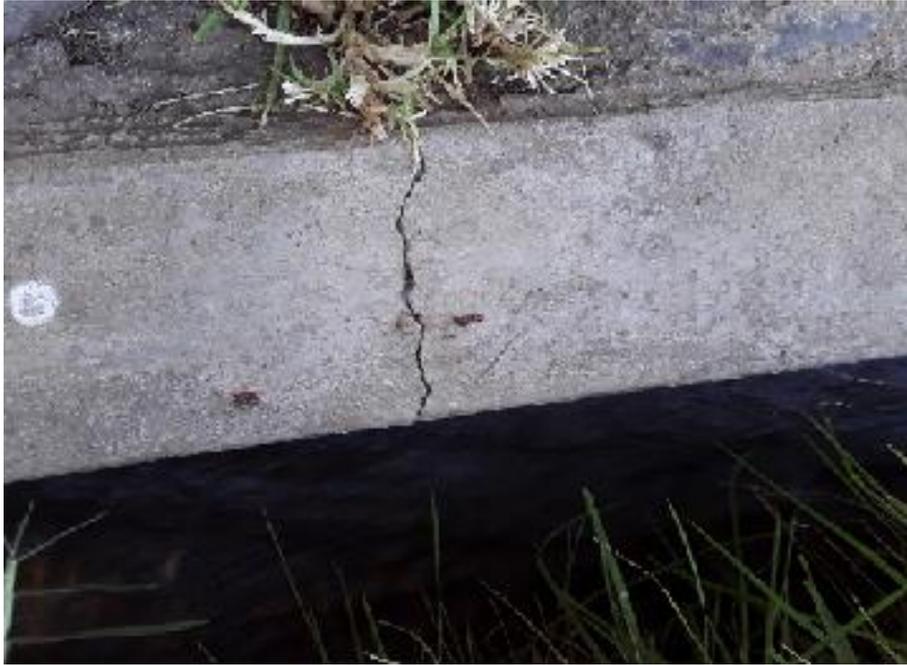
Grieta en canal.

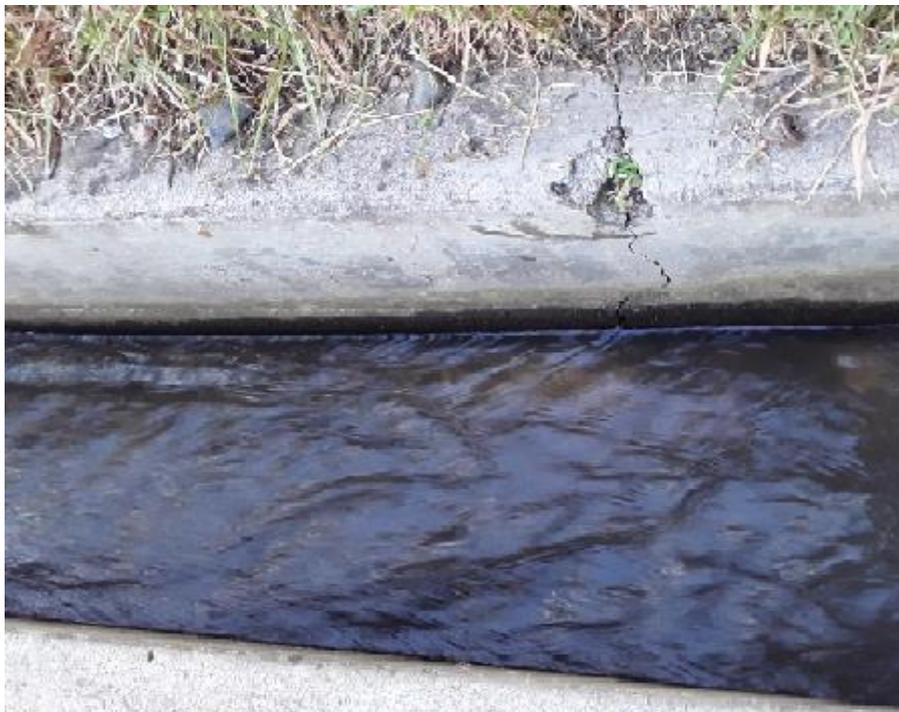
Grieta en canal.

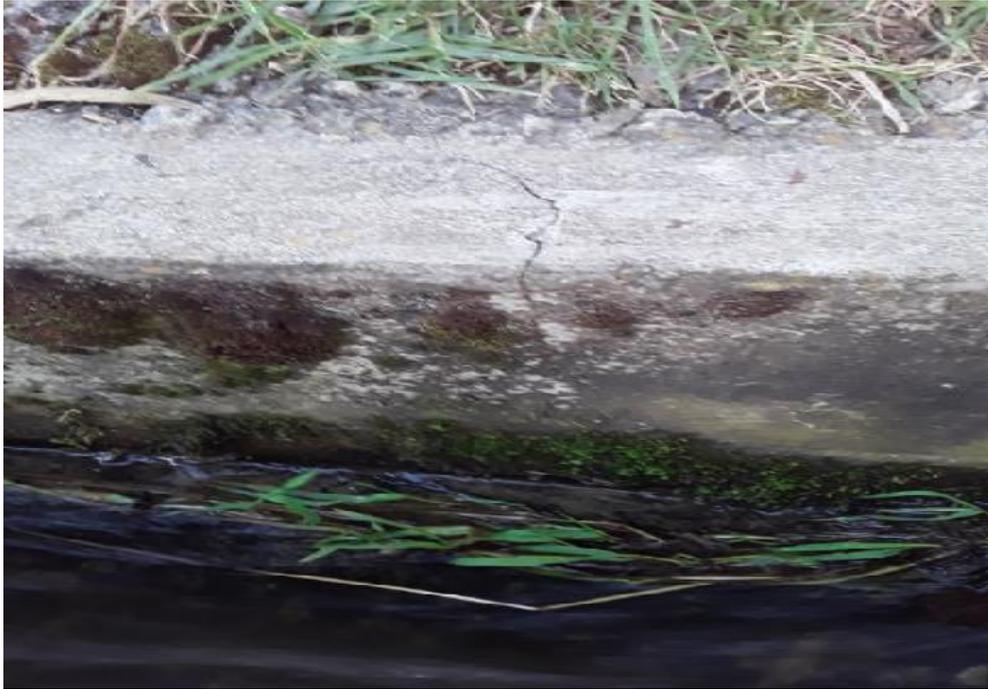
Grieta, musgo y moho en canal.

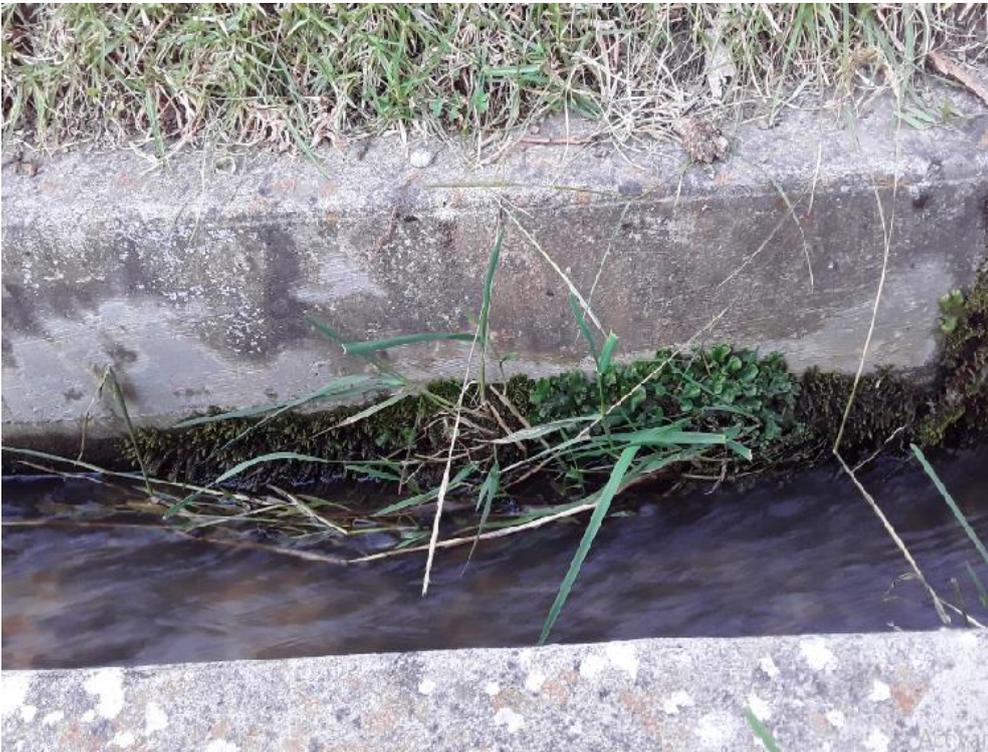
Musgo y moho en canal

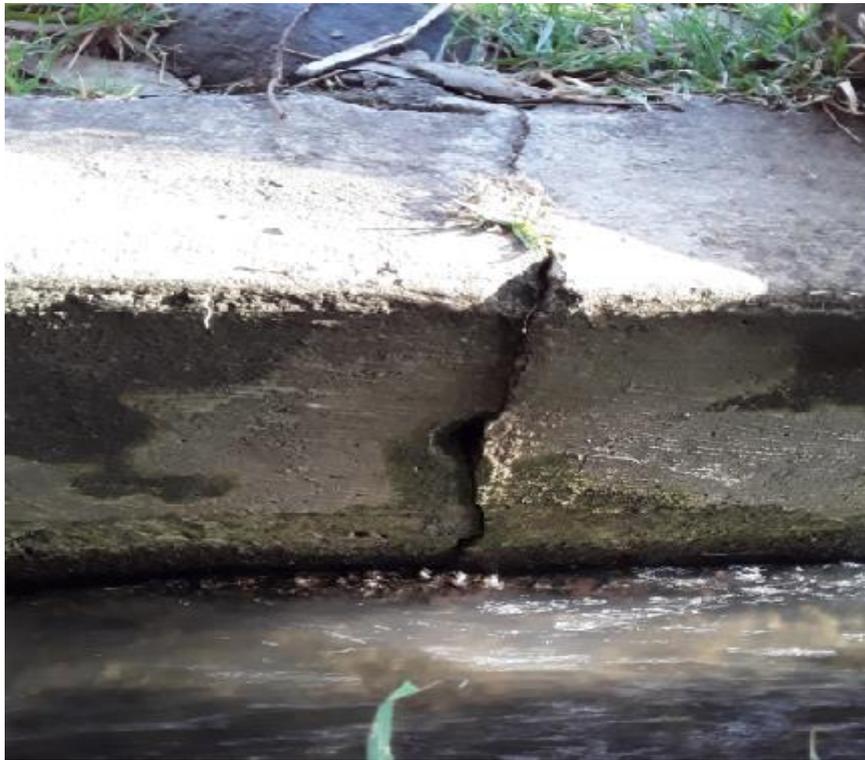
Grieta en canal.

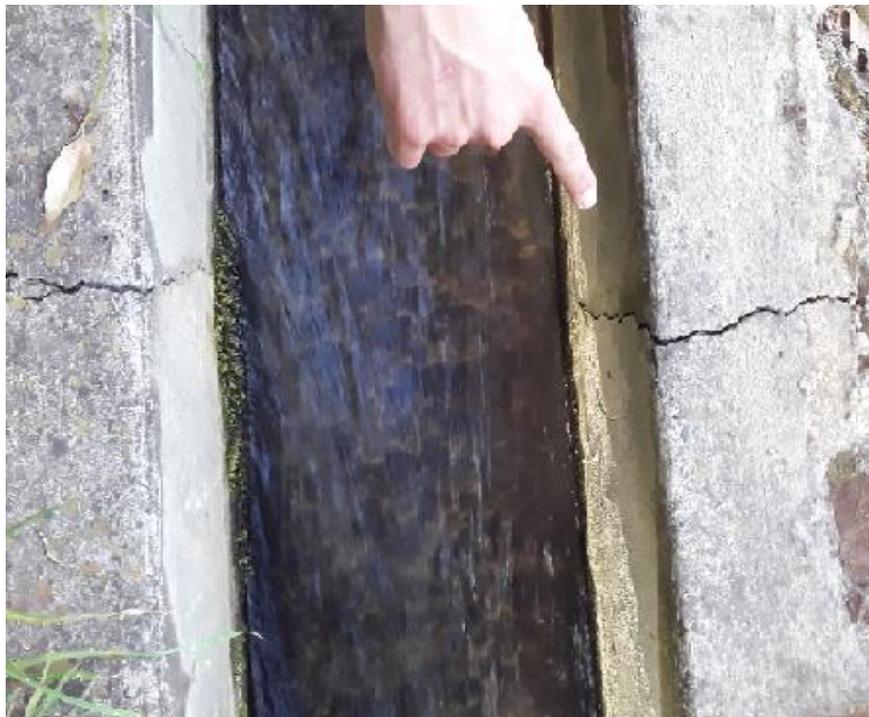
Grieta en canal.

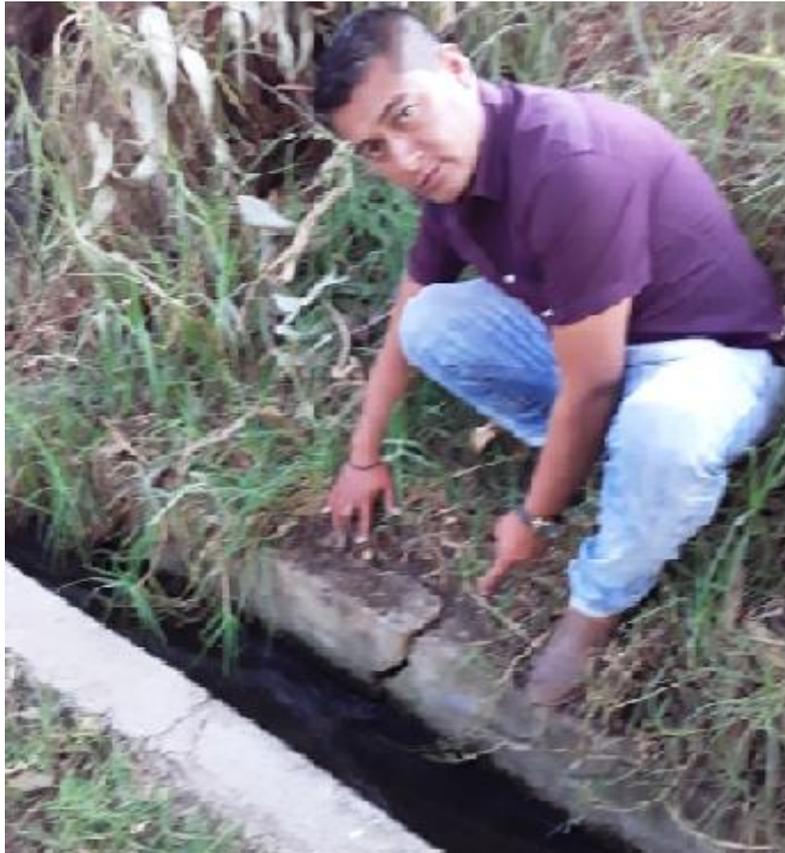
Grieta en canal.

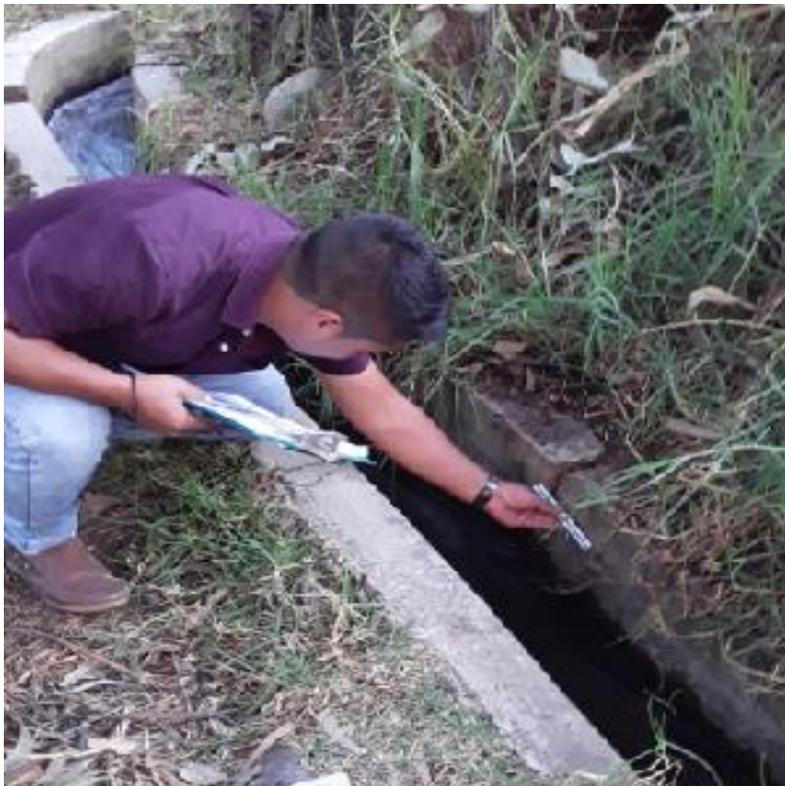
Grieta en canal.

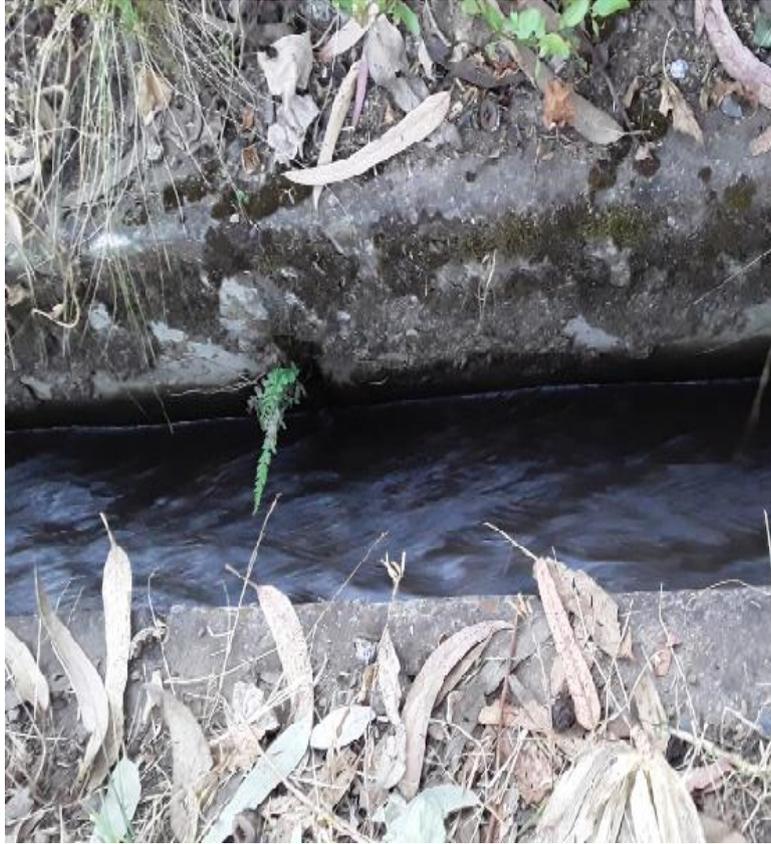
Musgo y Moho en canal.

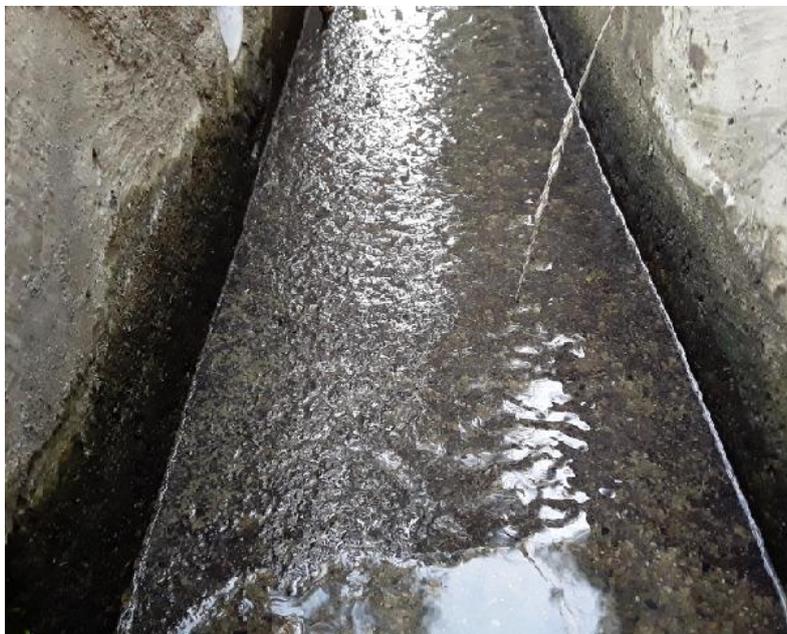
Erosión en piso de canal.
