UNIVERSIDAD CATÓLICA LOS ÁNGELES
CHIMBOTE

**DETERMINACIÓN Y EVALUACIÓN DE LAS PATOLOGÍAS
DEL CONCRETO EN EL CANAL DE RIEGO KETA –
CHULIAN ENTRE LAS PROGRESIVAS 1+000 AL 2+000 KM,
CENTRO POBLADO DE VICOS, DISTRITO DE MARCARA,
PROVINCIA DE CARHUAZ, DEPARTAMENTO DE ANCASH -
2019.**

**TESIS PARA OPTAR EL TITULO PROFESIONAL DE
INGENIERO CIVIL**

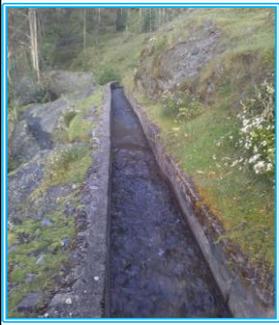
2	Agrietamientos	0.38	2.71				
	3	Fisuración	0.50	3.57				
	4	Delaminación	0.00	0.00				
	5	Hundimientos	0.35	2.50				
	6	Vegetación	0.80	5.71				
	7	Sello de Junta	0.15	1.07				
	8	Descascaramiento	0.00	0.00				
	9	Eflorecencia	1.00	7.14				
	10	Sedimentos	0.90	6.43				
Total de patologia			4.88	34.86				
PATOLOGIAS IDENTIFICADAS EN LA MUESTRA 01								
PISO		Area m2 :	14.00	1	2	3	FOTOGRAFÍA	
Progresiva	N°	Patologías	Area afectada m2	% Area afectada	Nivel de severidad		Plano de los tipos de patologia identificados	
1+230 - 1+250 Km	1	Erosión	8.20	58.57	1	SEVERO

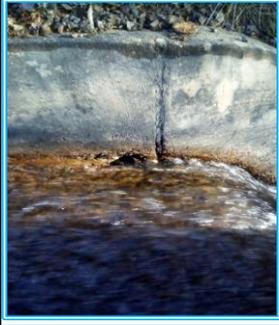
4	Delaminación	0.10	0.71				
	5	Hundimientos	0.00	0.00				
	6	Vegetación	0.50	3.57				
	7	Sello de Junta	0.50	3.57				
	8	Descascaramiento	0.10	0.71				
	9	Eflorecencia	0.00	0.00				
	10	Sedimentos	0.00	0.00				
Total de patologia			10.30	73.57				
PATOLOGIAS IDENTIFICADAS EN LA MUESTRA 01								
MURO IZQUIERDO		Area m2 :	14.00	1	2	3	FOTOGRAFÍA	
Progresiva	N°	Patologías	Area afectada m2	% Area afectada	Nivel de severidad		Plano de los tipos de patologia identificados	
1+230 - 1+250 Km	1	Erosión	2.10	15.00	1	MODERADO

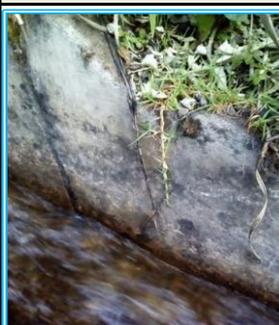
3	Fisuración	0.15	1.07					
	4	Delaminación	0.00	0.00					
	5	Hundimientos	0.00	0.00					
	6	Vegetación	0.00	0.00					
	7	Sello de Junta	0.15	1.07					
	8	Descascaramiento	0.00	0.00					
	9	Eflorescencia	0.00	0.00					
	10	Sedimentos	0.35	2.50					
Total de patologia			10.78	77.00					
PATOLOGIAS IDENTIFICADOS EN LA MUESTRA 01									
MURO IZQUIERDO			Area m2 :	14.00	1	2	3	Plano de los tipos de patologia identificados	FOTOGRAFÍA
Progresiva	N°	Patología	Area afectada m2	% Area afectada	Nivel de severidad				
1+480 - 1+500 Km	1	Erosión	0.75	5.36	1	MODERADO

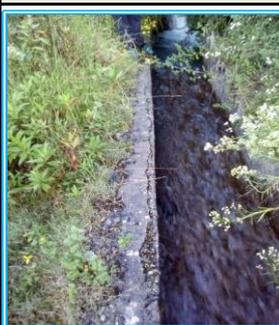
5	Hundimientos	0.00	0.00			
	6	Vegetación	0.00	0.00			
	7	Sello de Junta	0.15	1.07			
	8	Descascaramiento	0.00	0.00			
	9	Eflorecencia	0.00	0.00			
	10	Sedimentos	0.15	1.07			
Total de patologia		13.82	98.71

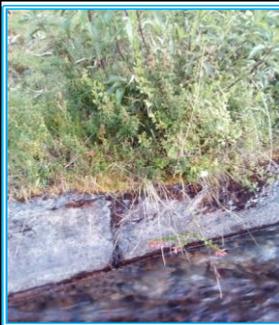
2	Agrietamientos	0.25	1.79			
	3	Fisuración	0.35	2.50			
	4	Delaminación	0.75	5.36			
	5	Hundimientos	0.00	0.00			
	6	Vegetación	0.80	5.71			
	7	Sello de Junta	0.50	3.57			
	8	Descascaramiento	0.99	7.07			
	9	Eflorecencia	0.35	2.50			
	10	Sedimentos	1.50	10.71			
Total de patologia		7.34	52.43

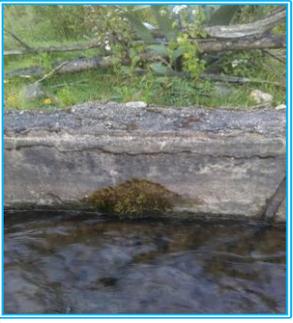
MURO DERECHO			Area m ² :	4.00	1	2	3	FOTOGRAFÍA
Progresiva	N°	Patologías	Area afectada m ²	% Area afectada	Nivel de severidad		Plano de los tipos de patologia identificados	
1+600 - 1+620 Km	1	Erosión	2.10	15.00	1	MODERADO

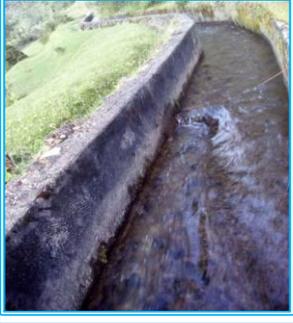
2	Agrietamientos	0.45	3.21				
	3	Fisuración	0.25	1.79				
	4	Delaminación	0.35	2.50				
	5	Hundimientos	0.00	0.00				
	6	Vegetación	0.65	4.64				
	7	Sello de Junta	0.30	2.14				
	8	Descascaramiento	0.35	2.50				
	9	Eflorecencia	0.15	1.07				
	10	Sedimentos	0.35	2.50				
Total de patologia			4.95	35.36				
PATOLOGIAS IDENTIFICADOS EN LA MUESTRA 01								
PISO			Area m ² :	4.00	1	2	3	FOTOGRAFÍA
Progresiva	N°	Patologías	Area afectada m ²	% Area afectada	Nivel de severidad		Plano de los tipos de patologia identificados	
1+600 - 1+620 Km	1	Erosión	10.50	75.00	1	SEVERO

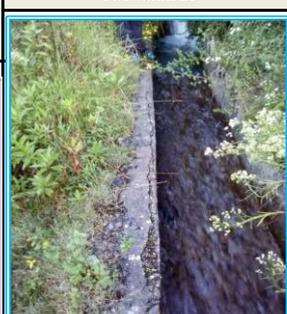
2	Agrietamientos	0.45	3.21				
	3	Fisuración	0.25	1.79				
	4	Delaminación	0.35	2.50				
	5	Hundimiento	0.00	0.00				
	6	Vegetación	0.65	4.64				
	7	Sello de Junta	0.30	2.14				
	8	Descascaramiento	0.35	2.50				
	9	Eflorescencia	0.15	1.07				
	10	Sedimentos	0.35	2.50				
Total de patologia			4.95	35.36				
PATOLOGIAS IDENTIFICADOS EN LA MUESTRA 01								
PISO			Area m ² :	4.00	1	2	3	FOTOGRAFÍA
Progresiva	N°	Patologías	Area afectada m ²	% Area afectada	Nivel de severidad		Plano de los tipos de patologia identificados

1+800 - 1+820 Km	1	Erosión	13.80	93.57	1	SEVERO

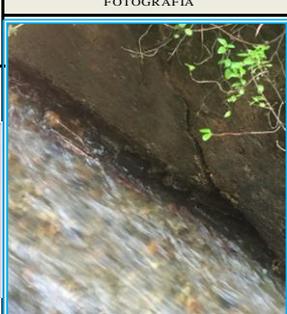
6	Vegetación	0.00	0.00				
	7	Sello de Junta	0.10	0.71				
	8	Descascaramiento	0.00	0.00				
	9	Eflorescencia	0.00	0.00				
	10	Sedimentos	0.00	0.00				
Total de patologia			13.70	97.86				
PATOLOGIAS IDENTIFICADOS EN LA MUESTRA 01								
MURO IZQUIERDO			Area m ² :	4.00	1	2	3	FOTOGRAFÍA
Progresiva	N°	Patologías	Area afectada m ²	% Area afectada	Nivel de severidad		Plano de los tipos de patologia identificados

1+800 - 1+820 Km	1	Erosión	1.85	13.21	1	MODERADO
