DETERMINACIÓN Y EVALUACIÓN DE LAS  
PATOLOGÍAS DEL CONCRETO EN LAS ESTRUCTURAS  
DE ALBAÑILERÍA DEL CERCO PERIMÉTRICO DEL  
ESTADIO MODELO DE HUARMEY DEL DISTRITO DE  
HUARMEY, PROVINCIA DE HUARMEY, REGION DE  
ANCASH, FEBRERO - 2019.

**TESIS PARA OPTAR EL TÍTULO PROFESIONAL DE  
INGENIERO CIVIL**

CHUMBES ZARATE, JOSÉ LUIS

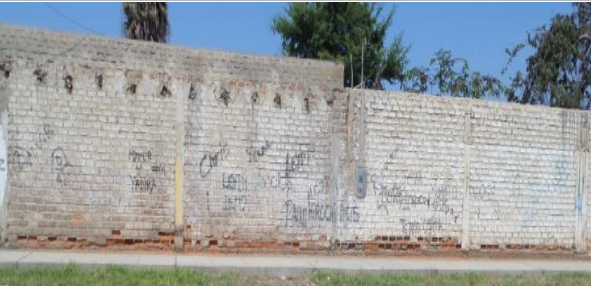
UNIDAD DE MUESTRA 01		MANUAL DE PATOLOGÍAS					FOTOGRAFÍA		
AUTOR	BACH. JOSÉ LUIS CHUMBES ZARATE	EROSIÓN QUÍMICA	E		C	CORROSIÓN

ASESOR	MGTR. GONZALO MIGUEL LEÓN DE LOS RÍOS	EROSIÓN MECÁNICA	EM		D	GRIETA			
LADO	EXTERIOR	NIVEL DE SEVERIDAD							
FECHA	FEBRERO - 2019								
ÁREA	70.46	NINGUNO	LEVE		MODERADO		SEVERO		
PAÑOS	4	N	L		M		S		
ESTRUCTURA	ALBAÑILERÍA								
ELEMENTOS	COLUMNA		SOBRECIMIENTO		MURO		TOTAL		NIVEL DE SEVERIDAD
	ÁREA (M2)	3.96	ÁREA (M2)	3.72	ÁREA (M2)	62.78			
PATOLOGÍA	ÁREA AFECTADA (M2)	ÁREA AFECTADA (%)	ÁREA AFECTADA (M2)	ÁREA AFECTADA (%)	ÁREA AFECTADA (M2)	ÁREA AFECTADA (%)	ÁREA AFECTADA (M2)	ÁREA AFECTADA (%)

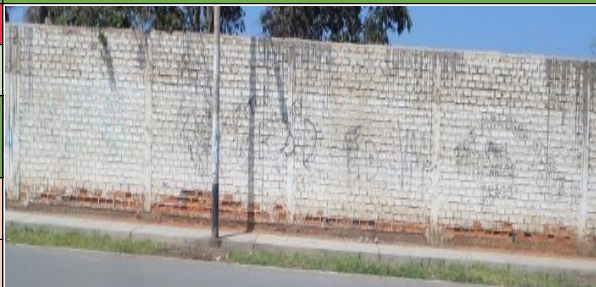
UNIVERSIDAD CATÓLICA LOS ANGELES CHIMBOTE		
UNIDAD DE MUESTRA 02			MANUAL DE PATOLOGÍAS					FOTOGRAFÍA			
AUTOR	BACH. JOSÉ LUIS CHUMBES ZARATE		EROSIÓN QUÍMICA	E		C	CORROSIÓN

ASESOR	MGTR. GONZALO MIGUEL LEÓN DE LOS RÍOS		EROSIÓN MECÁNICA	EM		D	GRIETA				
LADO	EXTERIOR		NIVEL DE SEVERIDAD								
FECHA	FEBRERO - 2019										
ÁREA	64.58		NINGUNO	LEVE		MODERADO		SEVERO			
PAÑOS	4		N	L		M		S			
ESTRUCTURA	ALBAÑILERÍA										
ELEMENTOS	COLUMNA		SOBRECIMIENTO		MURO		TOTAL		NIVEL DE SEVERIDAD	<b>REPRESENTACIÓN GRÁFICA</b>  <b>UNIDAD DE MUESTRA 02</b>

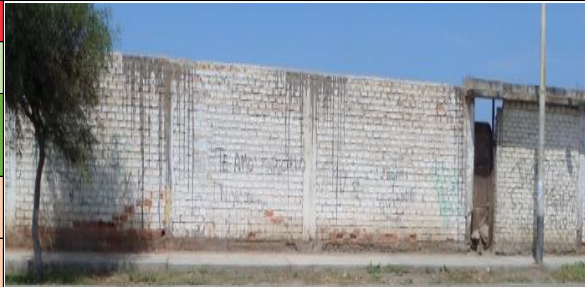
UNIDAD DE MUESTRA 03			MANUAL DE PATOLOGÍAS					FOTOGRAFÍA			
AUTOR	BACH. JOSÉ LUIS CHUMBES ZARATE		EROSIÓN QUÍMICA	E		C	CORROSIÓN

ASESOR	MGTR. GONZALO MIGUEL LEÓN DE LOS RÍOS		EROSIÓN MECÁNICA	EM		D	GRIETA				
LADO	EXTERIOR		NIVEL DE SEVERIDAD								
FECHA	FEBRERO - 2019										
ÁREA	70.25		NINGUNO	LEVE		MODERADO		SEVERO			
PAÑOS	4		N	L		M		S			
ESTRUCTURA	ALBAÑILERÍA										
ELEMENTOS	COLUMNA		SOBRECIMIENTO		MURO		TOTAL		NIVEL DE SEVERIDAD	REPRESENTACIÓN GRÁFICA UNIDAD DE MUESTRA 03

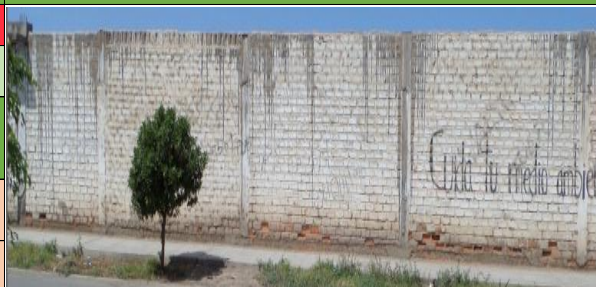
UNIDAD DE MUESTRA 04			MANUAL DE PATOLOGÍAS					FOTOGRAFÍA			
AUTOR	BACH. JOSÉ LUIS CHUMBES ZARATE		EROSIÓN QUÍMICA	E		C	CORROSIÓN

ASESOR	MGTR. GONZALO MIGUEL LEÓN DE LOS RÍOS		EROSIÓN MECÁNICA	EM		D	GRIETA				
LADO	EXTERIOR		NIVEL DE SEVERIDAD								
FECHA	FEBRERO - 2019										
ÁREA	58.28		NINGUNO	LEVE		MODERADO		SEVERO			
PAÑOS	4										
ESTRUCTURA	ALBAÑILERÍA		N	L		M		S			
ELEMENTOS	COLUMNA		SOBRECIMIENTO		MURO		TOTAL		NIVEL DE SEVERIDAD

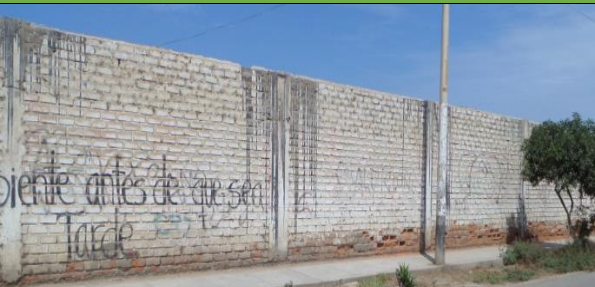
UNIDAD DE MUESTRA 05			MANUAL DE PATOLOGÍAS					FOTOGRAFÍA			
AUTOR	BACH. JOSÉ LUIS CHUMBES ZARATE		EROSIÓN QUÍMICA	E		C	CORROSIÓN

ASESOR	MGTR. GONZALO MIGUEL LEÓN DE LOS RÍOS		EROSIÓN MECÁNICA	EM		D	GRIETA				
LADO	EXTERIOR		NIVEL DE SEVERIDAD								
FECHA	FEBRERO - 2019										
ÁREA	64.10		NINGUNO	LEVE		MODERADO		SEVERO			
PAÑOS	4		N	L		M		S			
ESTRUCTURA	ALBAÑILERÍA										
ELEMENTOS	COLUMNA		SOBRECIMIENTO		MURO		TOTAL		NIVEL DE SEVERIDAD	REPRESENTACIÓN GRÁFICA	
PATOLOGÍA	ÁREA AFECTADA (M2)	3.91	ÁREA AFECTADA (M2)	3.73	ÁREA AFECTADA (M2)	56.46	ÁREA AFECTADA (M2)	ÁREA AFECTADA (%)			<p style="text-align: center;"><b>UNIDAD DE MUESTRA 05</b></p>

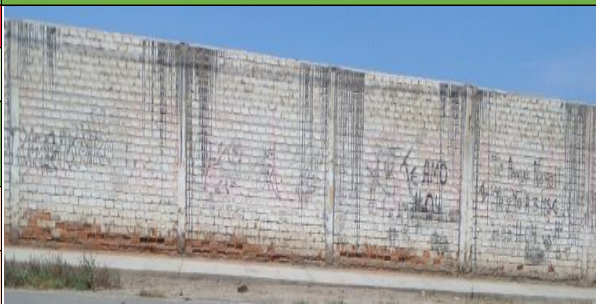
UNIVERSIDAD CATÓLICA LOS ANGELES CHIMBOTE		
UNIDAD DE MUESTRA 06			MANUAL DE PATOLOGÍAS					FOTOGRAFÍA			
AUTOR	BACH. JOSÉ LUIS CHUMBES ZARATE		EROSIÓN QUÍMICA	E		C	CORROSIÓN

ASESOR	MGTR. GONZALO MIGUEL LEÓN DE LOS RÍOS		EROSIÓN MECÁNICA	EM		D	GRIETA				
LADO	EXTERIOR		NIVEL DE SEVERIDAD								
FECHA	FEBRERO - 2019										
ÁREA	64.10		NINGUNO	LEVE	MODERADO	SEVERO					
PAÑOS	4										
ESTRUCTURA	ALBAÑILERÍA		N	L	M	S					
ELEMENTOS	COLUMNA		SOBRECIMIENTO		MURO		TOTAL		NIVEL DE SEVERIDAD	REPRESENTACIÓN GRÁFICA <b>UNIDAD DE MUESTRA 06</b>

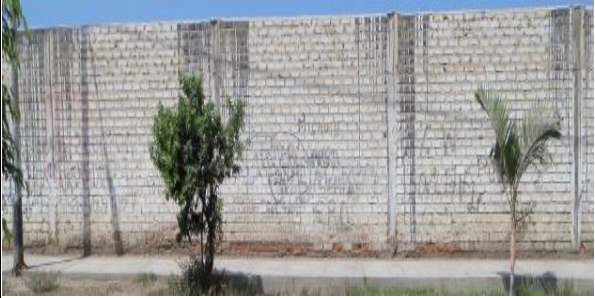
UNIDAD DE MUESTRA 07			MANUAL DE PATOLOGÍAS				FOTOGRAFÍA			
AUTOR	BACH. JOSÉ LUIS CHUMBES ZARATE		EROSIÓN QUÍMICA	E		C	CORROSIÓN

ASESOR	MGTR. GONZALO MIGUEL LEÓN DE LOS RÍOS		EROSIÓN MECÁNICA	EM		D	GRIETA			
LADO	EXTERIOR		NIVEL DE SEVERIDAD							
FECHA	FEBRERO - 2019									
ÁREA	48.51		NINGUNO	LEVE	MODERADO		SEVERO			
PAÑOS	3									
ESTRUCTURA	ALBAÑILERÍA		N	L	M		S			
ELEMENTOS	COLUMNA		SOBRECIMIENTO		MURO		TOTAL		NIVEL DE SEVERIDAD	
	ÁREA (M2)	2.76	ÁREA (M2)	2.84	ÁREA (M2)	42.91				
PATOLOGÍA	ÁREA AFECTADA (M2)	ÁREA AFECTADA (%)	ÁREA AFECTADA (M2)	ÁREA AFECTADA (%)	ÁREA AFECTADA (M2)	ÁREA AFECTADA (%)	ÁREA AFECTADA (M2)	ÁREA AFECTADA (%)

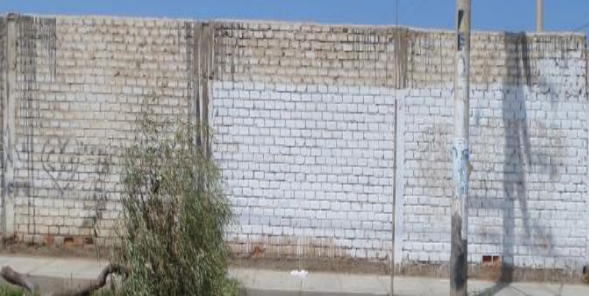
UNIVERSIDAD CATÓLICA LOS ANGELES CHIMBOTE		
UNIDAD DE MUESTRA 08			MANUAL DE PATOLOGÍAS					FOTOGRAFÍA			
AUTOR	BACH. JOSÉ LUIS CHUMBES ZARATE		EROSIÓN QUÍMICA	E		C	CORROSIÓN

ASESOR	MGR. GONZALO MIGUEL LEÓN DE LOS RÍOS		EROSIÓN MECÁNICA	EM		D	GRIETA				
LADO	EXTERIOR		NIVEL DE SEVERIDAD								
FECHA	FEBRERO - 2019										
ÁREA	48.51		NINGUNO	LEVE		MODERADO		SEVERO			
PAÑOS	3										
ESTRUCTURA	ALBAÑILERÍA		N	L		M		S			
ELEMENTOS	COLUMNA		SOBRECIMIENTO		MURO		TOTAL		NIVEL DE SEVERIDAD	REPRESENTACIÓN GRÁFICA <b>UNIDAD DE MUESTRA 08</b>

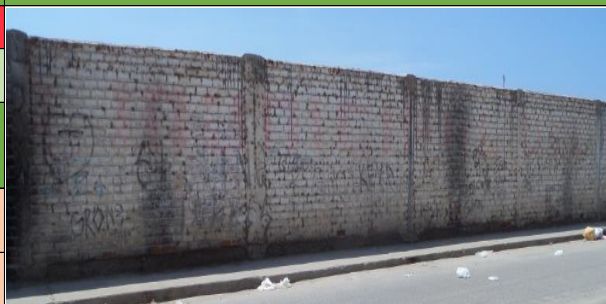
UNIVERSIDAD CATÓLICA LOS ANGELES CHIMBOTE		
UNIDAD DE MUESTRA 09			MANUAL DE PATOLOGÍAS					FOTOGRAFÍA			
AUTOR	BACH. JOSÉ LUIS CHUMBES ZARATE		EROSIÓN QUÍMICA	E		C	CORROSIÓN

ASESOR	MGTR. GONZALO MIGUEL LEÓN DE LOS RÍOS		EROSIÓN MECÁNICA	EM		D	GRIETA				
LADO	EXTERIOR		NIVEL DE SEVERIDAD								
FECHA	FEBRERO - 2019										
ÁREA	69.93		NINGUNO	LEVE		MODERADO		SEVERO			
PAÑOS	4										
ESTRUCTURA	ALBAÑILERÍA		N	L		M		S			
ELEMENTOS	COLUMNA		SOBRECIMIENTO		MURO		TOTAL		NIVEL DE SEVERIDAD	REPRESENTACIÓN GRÁFICA <b>UNIDAD DE MUESTRA 09</b>

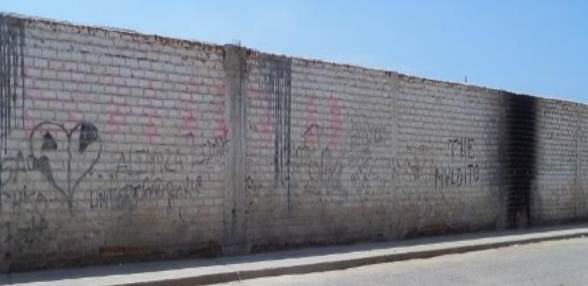
UNIDAD DE MUESTRA 10			MANUAL DE PATOLOGÍAS					FOTOGRAFÍA			
AUTOR	BACH. JOSÉ LUIS CHUMBES ZARATE		EROSIÓN QUÍMICA	E		C	CORROSIÓN

ASESOR	MGTR. GONZALO MIGUEL LEÓN DE LOS RÍOS		EROSIÓN MECÁNICA	EM		D	GRIETA				
LADO	EXTERIOR		NIVEL DE SEVERIDAD								
FECHA	FEBRERO - 2019										
ÁREA	64.10		NINGUNO	LEVE	MODERADO		SEVERO				
PAÑOS	4										
ESTRUCTURA	ALBAÑILERÍA		N	L	M		S				
ELEMENTOS	COLUMNA		SOBRECIMIENTO		MURO		TOTAL		NIVEL DE SEVERIDAD	REPRESENTACIÓN GRÁFICA <b>UNIDAD DE MUESTRA 10</b>

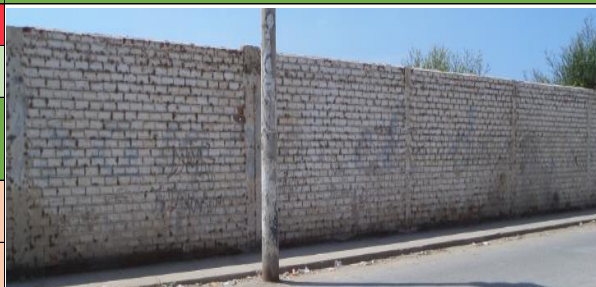
UNIVERSIDAD CATÓLICA LOS ANGELES CHIMBOTE	
UNIDAD DE MUESTRA 11			MANUAL DE PATOLOGÍAS					FOTOGRAFÍA		
AUTOR	BACH. JOSÉ LUIS CHUMBES ZARATE		EROSIÓN QUÍMICA	E		C	CORROSIÓN

ASESOR	MGTR. GONZALO MIGUEL LEÓN DE LOS RÍOS		EROSIÓN MECÁNICA	EM		D	GRIETA			
LADO	EXTERIOR		NIVEL DE SEVERIDAD							
FECHA	FEBRERO - 2019									
ÁREA	64.26		NINGUNO	LEVE		MODERADO		SEVERO		
PAÑOS	4			L		M		S		
ESTRUCTURA	ALBAÑILERÍA		N	L		M		S		
ELEMENTOS	COLUMNA		SOBRECIMIENTO		MURO		TOTAL		NIVEL DE SEVERIDAD	
	ÁREA (M2)	0.00	ÁREA (M2)	3.74	ÁREA (M2)	56.61				
PATOLOGÍA	ÁREA AFECTADA (M2)	ÁREA AFECTADA (%)	ÁREA AFECTADA (M2)	ÁREA AFECTADA (%)	ÁREA AFECTADA (M2)	ÁREA AFECTADA (%)	ÁREA AFECTADA (M2)	ÁREA AFECTADA (%)

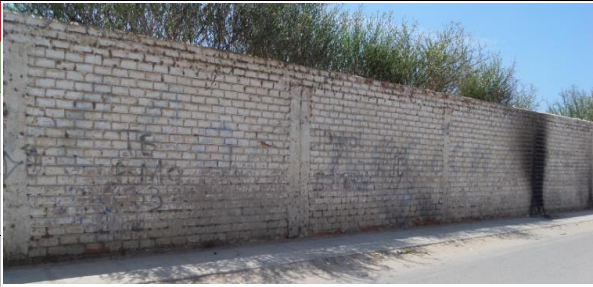
UNIDAD DE MUESTRA 12			MANUAL DE PATOLOGÍAS					FOTOGRAFÍA			
AUTOR	BACH. JOSÉ LUIS CHUMBES ZARATE		EROSIÓN	E		C	CORROSIÓN

ASESOR	MGTR. GONZALO MIGUEL LEÓN DE LOS RÍOS		EROSIÓN MECÁNICA	EM		D	GRIETA				
LADO	EXTERIOR		NIVEL DE SEVERIDAD								
FECHA	FEBRERO - 2019										
ÁREA	64.10		NINGUNO	LEVE		MODERADO		SEVERO			
PAÑOS	4		N	L		M		S			
ESTRUCTURA	ALBAÑILERÍA										
ELEMENTOS	COLUMNA		SOBRECIMIENTO		MURO		TOTAL		NIVEL DE SEVERIDAD	REPRESENTACIÓN GRÁFICA	
PATOLOGÍA	ÁREA AFECTADA (M2)	ÁREA AFECTADA (%)	ÁREA AFECTADA (M2)	ÁREA AFECTADA (%)	ÁREA AFECTADA (M2)	ÁREA AFECTADA (%)	ÁREA AFECTADA (M2)	ÁREA AFECTADA (%)		<p style="text-align: center;"><b>UNIDAD DE MUESTRA 12</b></p>

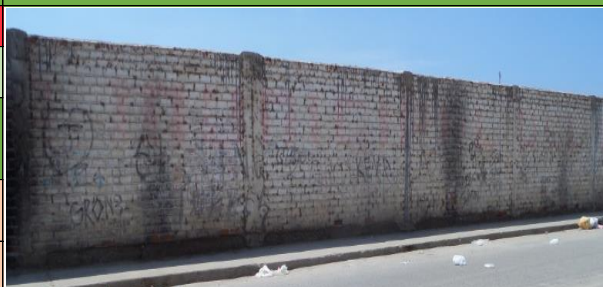
UNIVERSIDAD CATÓLICA LOS ANGELES CHIMBOTE		
UNIDAD DE MUESTRA 13			MANUAL DE PATOLOGÍAS					FOTOGRAFÍA			
AUTOR	BACH. JOSÉ LUIS CHUMBES ZARATE		EROSIÓN	E		C	CORROSIÓN

ASESOR	MGTR. GONZALO MIGUEL LEÓN DE LOS RÍOS		EROSIÓN MECÁNICA	EM		D	GRIETA				
LADO	EXTERIOR		NIVEL DE SEVERIDAD								
FECHA	FEBRERO - 2019										
ÁREA	64.26		NINGUNO	LEVE		MODERADO		SEVERO			
PAÑOS	4		N	L		M		S			
ESTRUCTURA	ALBAÑILERÍA										
ELEMENTOS	COLUMNA		SOBRECIMIENTO		MURO		TOTAL		NIVEL DE SEVERIDAD	REPRESENTACIÓN GRÁFICA <b>UNIDAD DE MUESTRA 13</b>

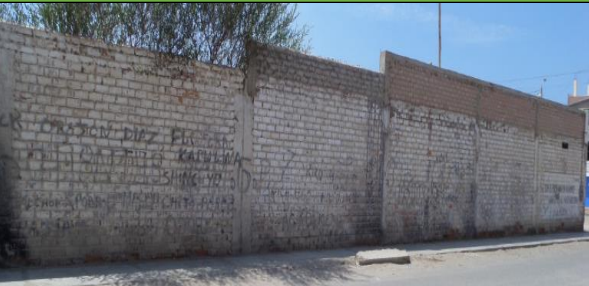
ASESOR	MGTR. GONZALO MIGUEL LEÓN DE LOS RÍOS		EROSIÓN MECÁNICA	EM		D	GRIETA				
LADO	EXTERIOR		NIVEL DE SEVERIDAD								
FECHA	FEBRERO - 2019										
ÁREA	77.18		NINGUNO	LEVE		MODERADO		SEVERO			
PAÑOS	5		N	L		M		S			
ESTRUCTURA	ALBAÑILERÍA										
ELEMENTOS	COLUMNA		SOBRECIMIENTO		MURO		TOTAL		NIVEL DE SEVERIDAD

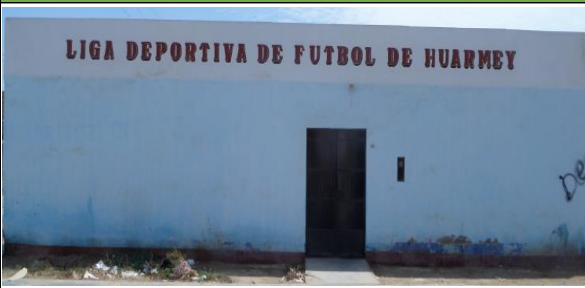
ASESOR	MGTR. GONZALO MIGUEL LEÓN DE LOS RÍOS		EROSIÓN MECÁNICA		EM		D	GRIETA			
LADO	EXTERIOR		NIVEL DE SEVERIDAD								
FECHA	FEBRERO - 2019										
ÁREA	41.21		NINGUNO		LEVE		MODERADO		SEVERO		
PAÑOS	1		N		L		M		S		
ESTRUCTURA	ALBAÑILERÍA										
ELEMENTOS	COLUMNA		SOBRECIMIENTO		MURO		TOTAL		NIVEL DE SEVERIDAD	REPRESENTACIÓN GRÁFICA	
	ÁREA (M2)	0.00	ÁREA (M2)	0.00	ÁREA (M2)	41.21
