DETERMINACIÓN Y EVALUACIÓN DE LAS  
PATOLOGÍAS DEL CONCRETO EN COLUMNAS,  
SOBRECIMIENTOS Y MUROS DE ALBAÑILERÍA DEL  
CERCO PERIMÉTRICO DEL ALMACÉN UBICADO EN LA  
MANZANA D LOTE 1 DEL CENTRO POBLADO  
SAMANCO, DISTRITO DE SAMANCO, PROVINCIA DEL  
SANTA, REGIÓN ÁNCASH, MARZO - 2019

## **1. Título**

Determinación y evaluación de las patologías del concreto en columnas, sobrecimientos y muros de albañilería del cerco perimétrico del almacén ubicado en la manzana D lote 1 del centro poblado Samanco, distrito de Samanco, provincia del Santa, región Áncash, marzo - 2019.

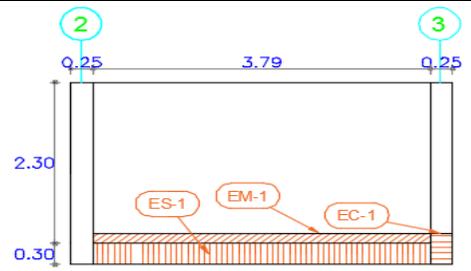
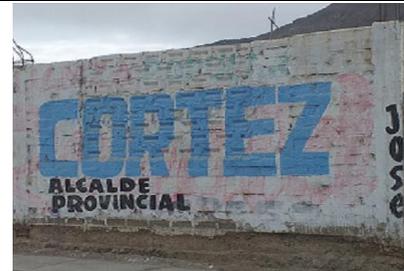
COLUMNA	0.65
						SOBRECIMIENTO	1.14
						MURO	8.72
						<b>ÁREA TOTAL</b>	<b>10.50</b>
RECOPIACIÓN DE DATOS							
ELEMENTO	Código	Largo (m)	Ancho (m)	Área (m2)	Esesor G(mm) / E, D, C (cm)	Profundidad y/o Detalle	Nivel de Severidad
COLUMNA	EC-1	0.45	0.25	0.11	0.45	Espesor afectado 1.80%.	LEVE
SOBRECIMIENTO	ES-1	3.79	0.30	1.14	0.78	Espesor afectado 6.00%.	MODERADO
MURO	EM-1	3.79	0.15	0.57	0.55	Espesor afectado 4.20%.	LEVE

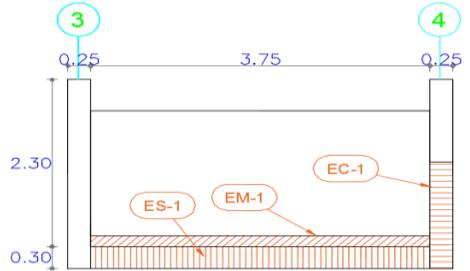
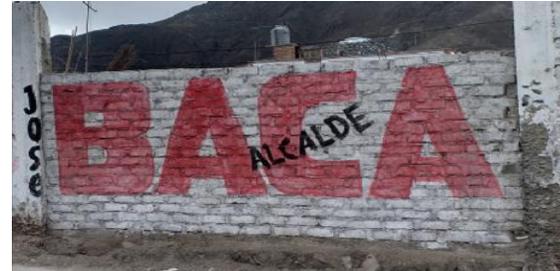
COLUMNA	0.65
						SOBRECIMIENTO	1.13
						MURO	8.63
						<b>ÁREA TOTAL</b>	<b>10.40</b>
RECOPIACIÓN DE DATOS							
ELEMENTO	Código	Largo (m)	Ancho (m)	Área (m2)	Esesor G(mm) / E, D, C (cm)	Profundidad y/o Detalle	Nivel de Severidad
COLUMNA	EC-1	1.47	0.25	0.37	0.80	Esesor afectado 3.20%.	LEVE
SOBRECIMIENTO	ES-1	3.75	0.30	1.13	2.05	Esesor afectado 15.80%.	MODERADO
MURO	EM-1	3.75	0.15	0.56	0.55	Esesor afectado 4.20%.	LEVE

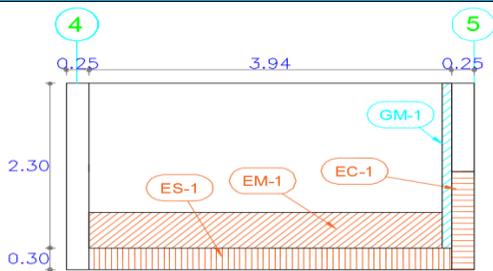
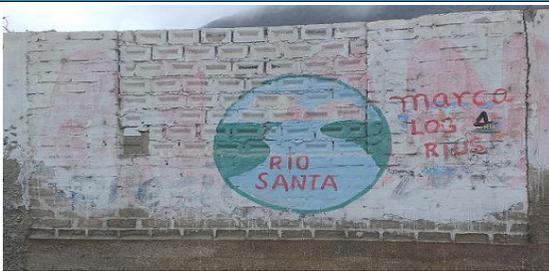
COLUMNA	0.65
						SOBRECIMIENTO	1.18
						MURO	9.06
						<b>ÁREA TOTAL</b>	<b>10.89</b>
RECOPIACIÓN DE DATOS							
ELEMENTO	Código	Largo (m)	Ancho (m)	Área (m2)	Espesor G(mm) / E, D, C (cm)	Profundidad y/o Detalle	Nivel de Severidad
COLUMNA	EC-1	1.37	0.25	0.34	0.56	Espesor afectado 2,25%.	LEVE
SOBRECIMIENTO	ES-1	3.94	0.30	1.18	2.02	Espesor afectado 15,50%.	MODERADO
MURO	EM-1	3.94	0.50	1.97	0.52	Espesor afectado 4,00%.	LEVE
	GM-1	2.30	0.10	0.23	2.50	Afecta en su totalidad al elemento.	SEVERO

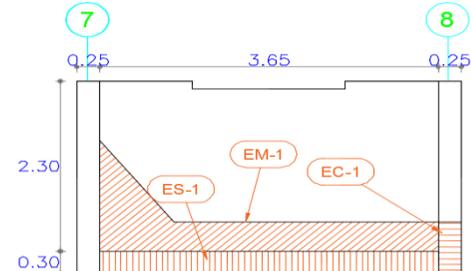
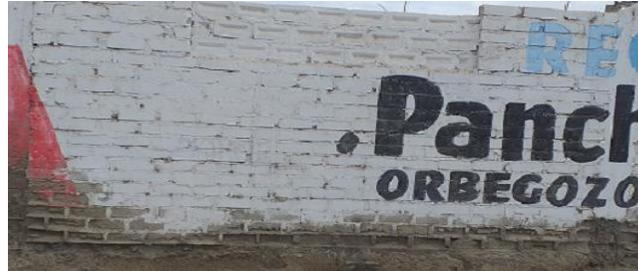
COLUMNA		0.65	
						SOBRECIMIENTO		1.10	
						MURO		8.23	
						<b>ÁREA TOTAL</b>		<b>9.98</b>	
<b>RECOPIACIÓN DE DATOS</b>									
<b>ELEMENTO</b>	<b>Código</b>	<b>Largo (m)</b>	<b>Ancho (m)</b>	<b>Área (m2)</b>	<b>Espesor G(mm) / E, D, C (cm)</b>	<b>Profundidad y/o Detalle</b>	<b>Nivel de Severidad</b>		
COLUMNA	EC-1	0.70	0.25	0.18	0.55	Espesor afectado 2.20%.	LEVE		
SOBRECIMIENTO	ES-1	3.65	0.30	1.10	2.35	Espesor afectado 18,10%.	MODERADO		
MURO	EM-1	3.65	0.52	1.90	0.51	Espesor afectado 3.92%.	LEVE

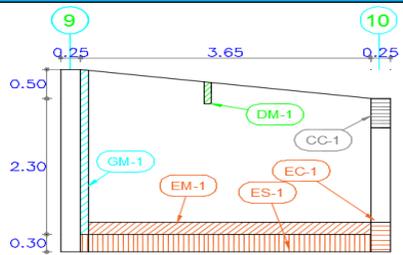
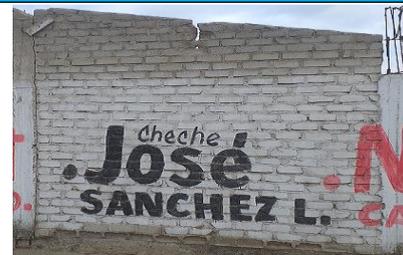
<b>COLUMNA</b>	<b>0.65</b>
						<b>SOBRECIMIENTO</b>	<b>1.10</b>
						<b>MURO</b>	<b>10.40</b>
						<b>ÁREA TOTAL</b>	<b>12.15</b>
<b>RECOPIACIÓN DE DATOS</b>							
<b>ELEMENTO</b>	<b>Código</b>	<b>Largo (m)</b>	<b>Ancho (m)</b>	<b>Área (m2)</b>	<b>Espesor G(mm) / E, D, C (cm)</b>	<b>Profundidad y/o Detalle</b>	<b>Nivel de Severidad</b>
<b>COLUMNA</b>	<b>EC-1</b>	<b>0.60</b>	<b>0.25</b>	<b>0.15</b>	<b>153.03</b>	<b>Espesor afectado 6.12%.</b>	<b>MODERADO</b>
	<b>CC-1</b>	<b>0.50</b>	<b>0.25</b>	<b>0.13</b>	<b>0.90</b>	<b>El 49.78% de área perdida.</b>	<b>SEVERO</b>
<b>SOBRECIMIENTO</b>	<b>ES-1</b>	<b>3.65</b>	<b>0.30</b>	<b>1.10</b>	<b>2.18</b>	<b>El 16,80% de área perdida.</b>	<b>MODERADO</b>

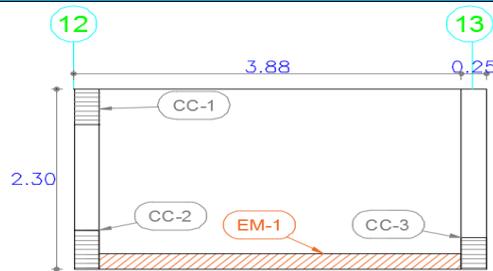
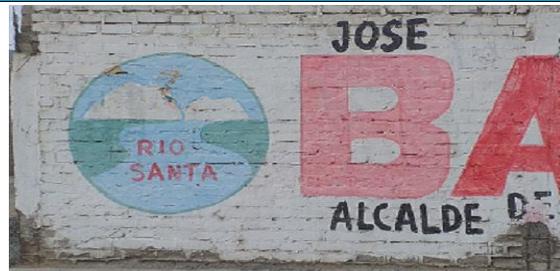
COLUMNA	0.65
						SOBRECIMIENTO	-
						MURO	8.92
						<b>ÁREA TOTAL</b>	9.57
<b>RECOPIACIÓN DE DATOS</b>							
ELEMENTO	Código	Largo (m)	Ancho (m)	Área (m2)	Espesor G(mm) / E, D, C (cm)	Profundidad y/o Detalle	Nivel de Severidad
COLUMNA	CC-1	0.50	0.25	0.13	0.80	El 60.32% de área perdida.	SEVERO
	CC-2	0.50	0.25	0.13	1.10	El 24.98% de área perdida.	SEVERO
	CC-3	0.40	0.25	0.10	1.10	El 24.98% de área perdida.	SEVERO
MURO	EM-1	3.88	0.20	0.78	0.52	Espesor afectado 4,00%.	LEVE

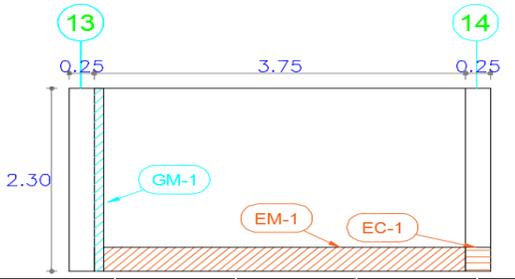
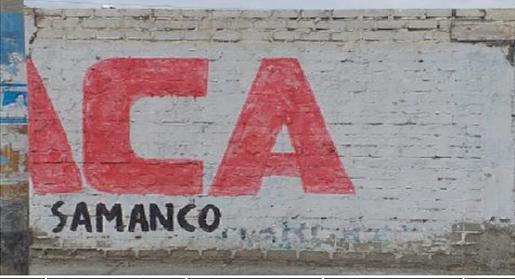
COLUMNA	0.65
						SOBRECIMIENTO	-
						MURO	8.63
						<b>ÁREA TOTAL</b>	<b>9.28</b>
RECOPIACIÓN DE DATOS							
ELEMENTO	Código	Largo (m)	Ancho (m)	Área (m2)	Esesor G(mm) / E, D, C (cm)	Profundidad y/o Detalle	Nivel de Severidad
COLUMNA	EC-1	0.30	0.25	0.08	0.56	Esesor afectado 2.25%.	LEVE
MURO	EM-1	3.75	0.30	1.13	0.62	Esesor afectado 4.80%.	LEVE
	GM-1	2.30	0.10	0.23	2.50	Afecta en su totalidad al elemento.	SEVERO

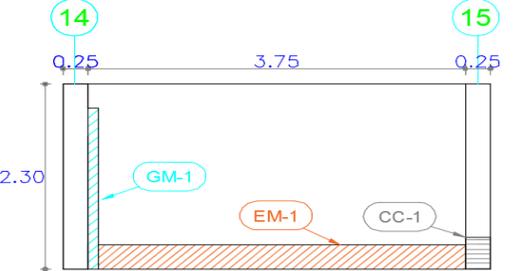
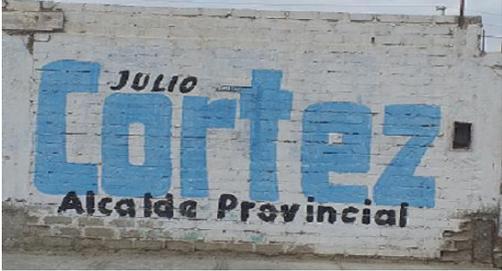
COLUMNA	0.65
						SOBRECIMIENTO	-
						MURO	8.63
						<b>ÁREA TOTAL</b>	<b>9.28</b>
RECOPIACIÓN DE DATOS							
ELEMENTO	Código	Largo (m)	Ancho (m)	Área (m2)	Espesor G(mm) / E, D, C (cm)	Profundidad y/o Detalle	Nivel de Severidad
COLUMNA	CC-1	0.40	0.25	0.10	1.10	El 24.98% de área perdida.	SEVERO
MURO	EM-1	3.75	0.30	1.13	0.64	Espesor afectado 4,90%.	LEVE
	GM-1	2.00	0.10	0.20	2.50	Afecta en su totalidad al elemento.	SEVERO

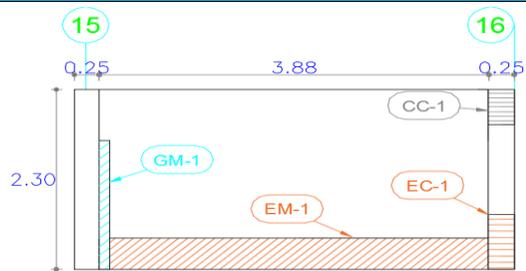
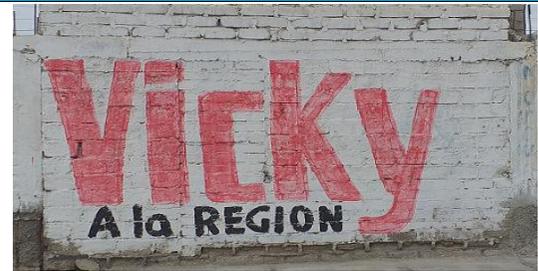
COLUMNA	0.65
						SOBRECIMIENTO	-
						MURO	8.92
						<b>ÁREA TOTAL</b>	<b>9.57</b>
RECOPIACIÓN DE DATOS							
ELEMENTO	Código	Largo (m)	Ancho (m)	Área (m2)	Espesor G(mm) / E, D, C (cm)	Profundidad y/o Detalle	Nivel de Severidad
COLUMNA	EC-1	0.70	0.25	0.18	0.69	Espesor afectado 2,75%.	LEVE
	CC-1	0.45	0.25	0.11	0.80	El 60,32% de área perdida.	SEVERO
MURO	EM-1	3.88	0.40	1.55	2.35	Espesor afectado 18,10%.	MODERADO
	GM-1	1.65	0.10	0.17	1.50	Afecta en su totalidad al elemento.	SEVERO

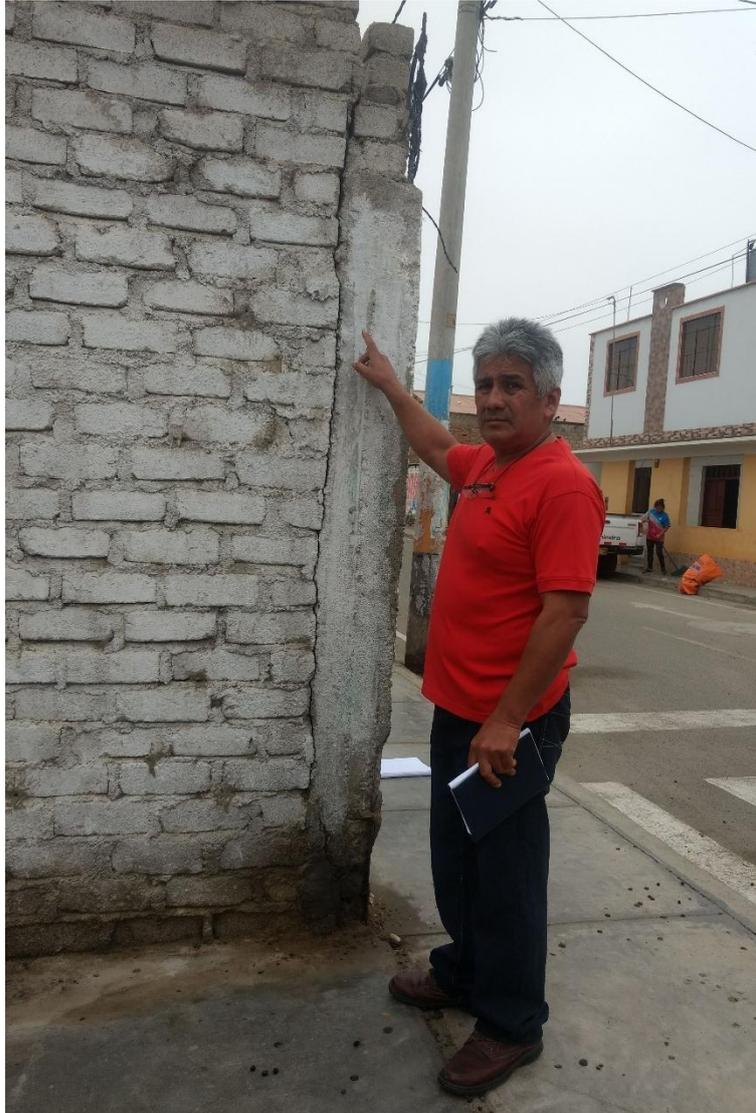
*Fotografía 7.* Grieta en la unidad de muestra 11

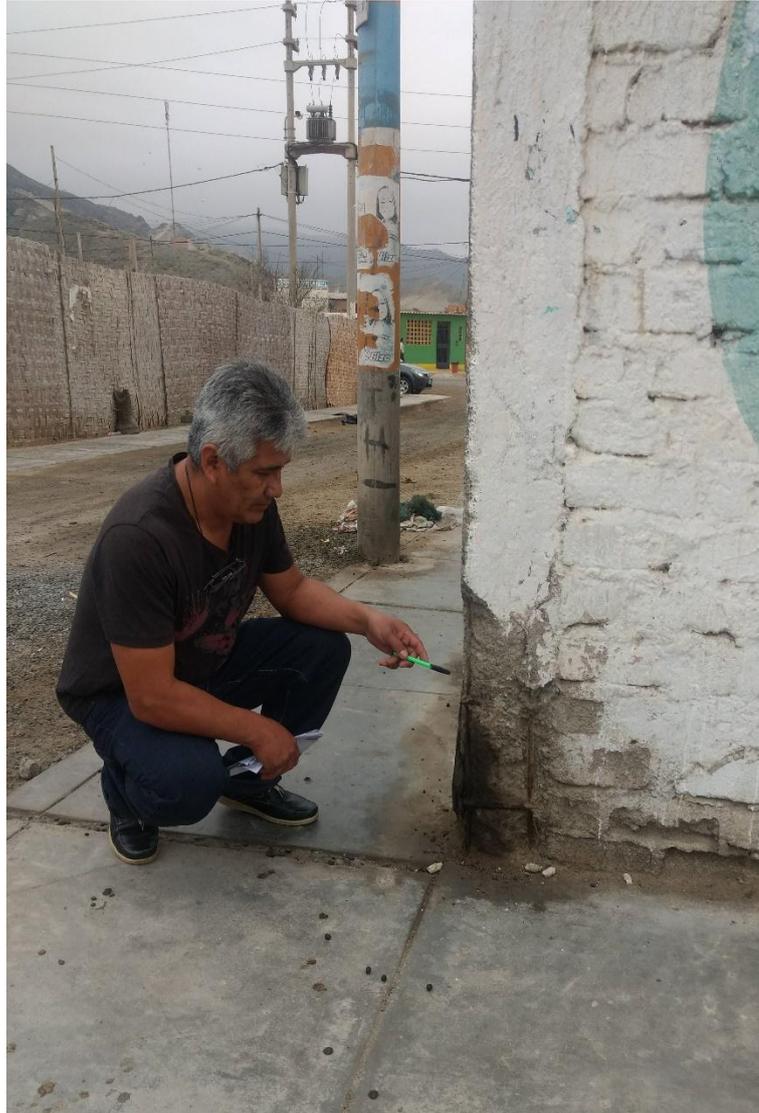
***Fotografía 8.*** Corrosión en la unidad muestra 12

La intervención ante la presencia de patología corrosión debe ser la siguiente:

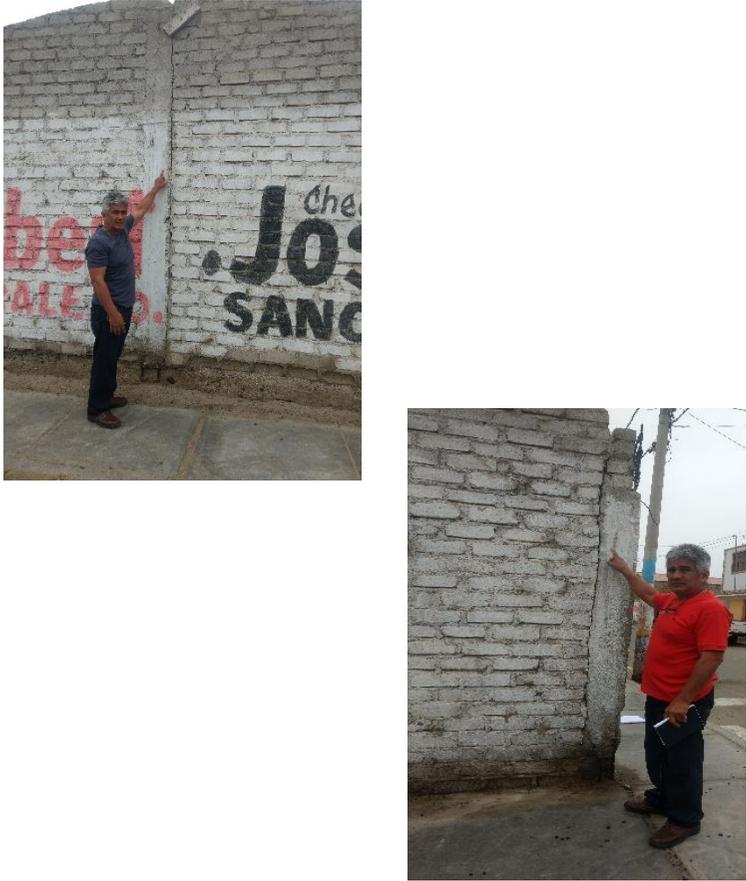
<p><b>Descripción:</b></p> <p>Estas grietas se encuentran en la unidad de muestra 9 en el muro a 0.75 m del lado izquierdo de la columna y la unidad de muestra 11 el muro se ha separado de la columna.</p> <p><b>Causa:</b></p> <p>Esta es producida por asentamiento diferencial y es causada por la infiltración del agua (humedad) presencia de agua en épocas de lloviznas, el terreno sufre cambios volumétricos que también esta originados por las variaciones de temperatura.</p> <p><b>Intervención (reparación):</b></p> <p>Limpiar la grieta con aire comprimido para que esté libre de polvo y material suelto que impida una mejor adherencia, sellamos la superficie para evitar que el material salga, colocar boquillas con un distanciamiento entre ellas, ubicadas a lo largo de la grieta, se mezcla la resina epóxica luego inyectar la resina epóxica se puede utilizar bombas hidráulicas, tanques de presión o pistolas neumáticas y finalmente retirar el sellado superficial esta luego de haber curado la inyección.</p> <p>Entre otros (costura de grietas, armadura adicional).</p> <p>En muros reemplazar el material dañado.</p>
