UNIVERSIDAD CATÓLICA LOS ÁNGELES
CHIMBOTE

DETERMINACIÓN Y EVALUACIÓN DE LAS
PATOLOGÍAS DEL CONCRETO EN LAS ESTRUCTURAS
DE ALBAÑILERÍA CONFINADA DEL CERCO
PERIMÉTRICO DE LA COCHERA CRUZ DEL NORTE
DEL DISTRITO DE CHIMBOTE, PROVINCIA DEL
SANTA, REGION DE ANCASH, ENERO - 2019.

**TESIS PARA OPTAR EL TÍTULO PROFESIONAL DE
INGENIERO CIVIL**

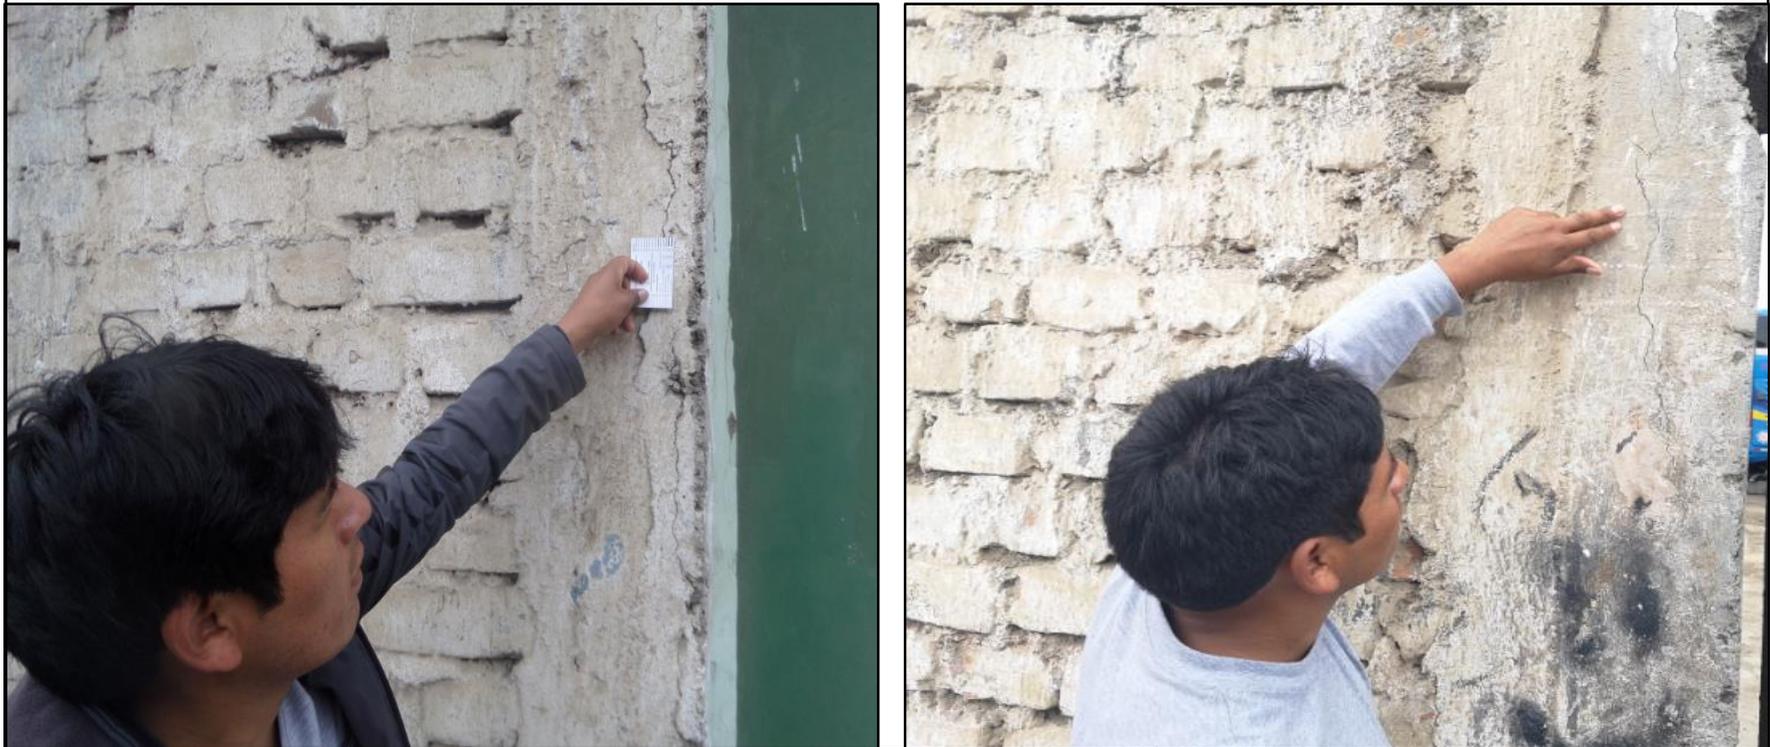
PATOLOGÍA: GRIETA – UNIDAD DE MUESTRA 02

| FICHA TÉCNICA DE EVALUACIÓN | | | | | | | | | | | | | | | |
|---|---|---|---|--|---|---|---|---|---|---|---|---|---|---|---|
| NINGUNO | LEVE | MODERADO | SEVERO | GRIETA | 0.33 | 9.65% | 0.00 | 0.00% | 0.00 | 0.00% | 0.00 | 0.00% | 0.33 | 1.73% | MODERADO |

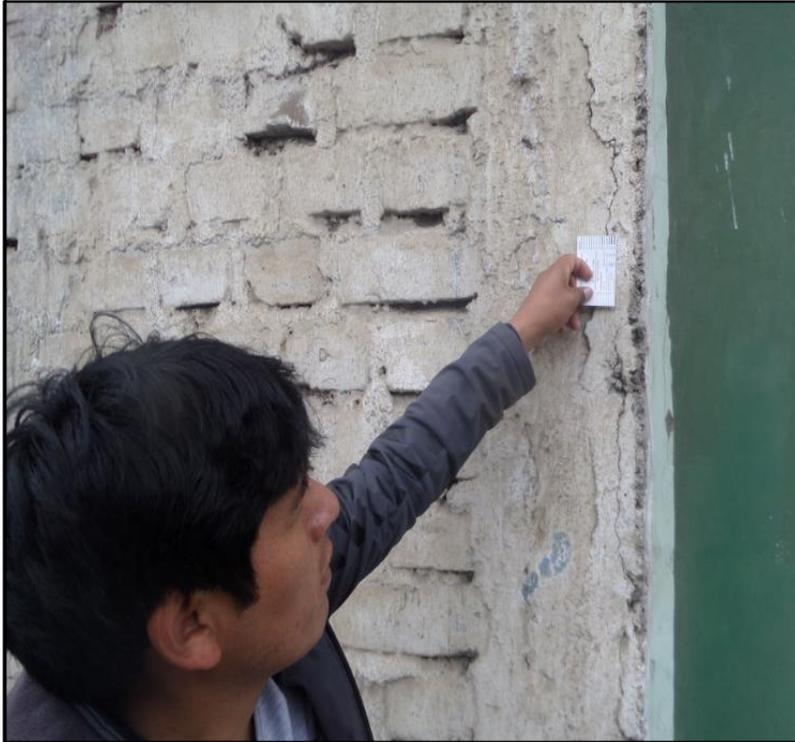
PATOLOGÍA: GRIETA

Es cualquier abertura, incontrolada de un elemento constructivo, sea estructural o simple cerramiento, que afecta a todo su espesor, Se puede apreciar en la fotografía una grieta diagonal de 0.60 m de longitud en la columna de confinamiento.

- Se limpia la superficie, dejándolo libre de polvos, para poder aplicar el mortero de refuerzo.
- Preparar un mortero reforzado, tendrá que ser un mortero específico para el tipo de estructura, resistente a las variaciones y al medio ambiente.
- Si hay problemas con humedad. Se prepara un concreto hidrófugo
- El mortero para muro de ladrillo debe ser impermeable.

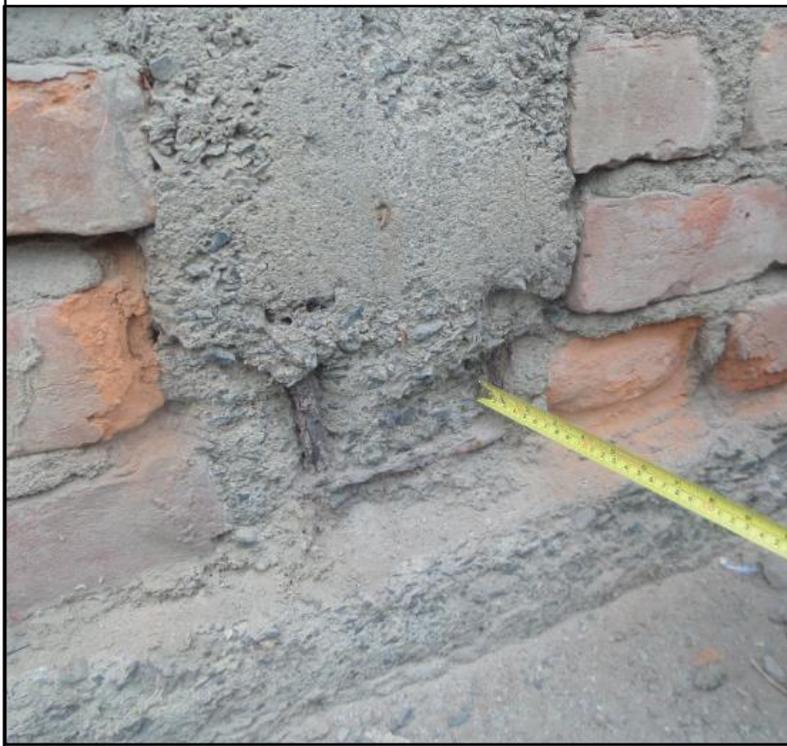
PATOLOGÍA: CORROSIÓN

Descripción: Es el ataque destructivo del material por acción electroquímica cuando este interactúa con el medio ambiente. En la fotografía se observa una columna afectada por la corrosión que a su vez trae consigo desprendimiento del concreto.

Nivel de severidad: Moderado
