UNIVERSIDAD CATÓLICA LOS ÁNGELES  
CHIMBOTE

DETERMINACIÓN Y EVALUACIÓN DE PATOLOGÍAS  
DEL CONCRETO EN COLUMNAS, VIGAS,  
SOBRECIMIENTOS Y MUROS DE ALBAÑILERÍA DEL  
CERCO DE LA INSTITUCIÓN EDUCATIVA INICIAL MI  
MUNDO FELIZ, DISTRITO PUNCHANA, PROVINCIA  
MAYNAS, REGIÓN LORETO, ABRIL - 2019

**TESIS PARA OPTAR EL TÍTULO PROFESIONAL DE**  
**INGENIERO CIVIL**

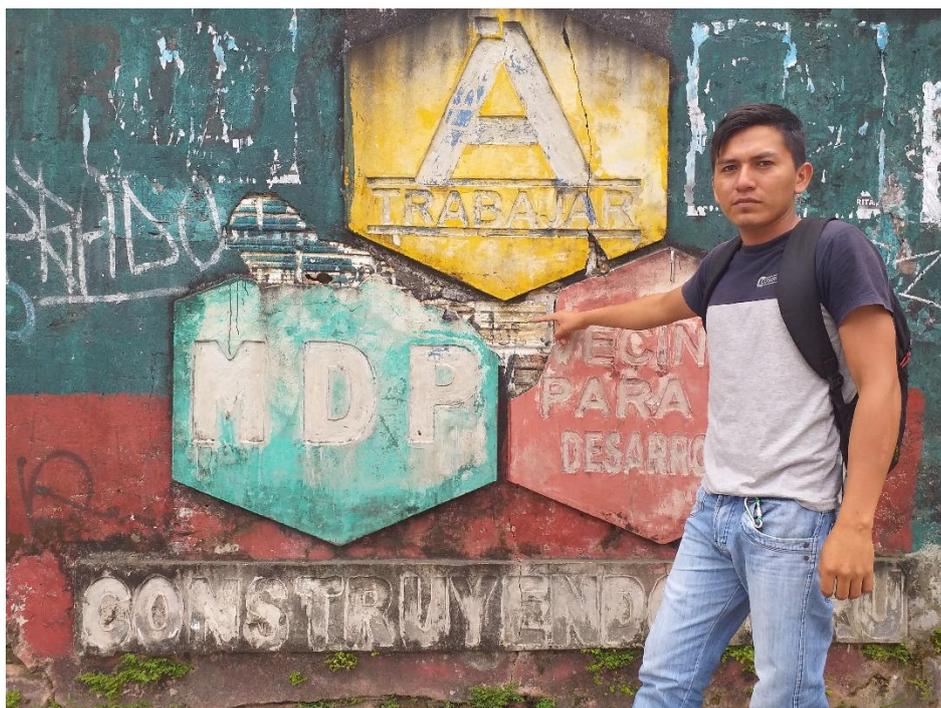
**Imagen 16** Erosión en muro que se encuentra en la UM -1

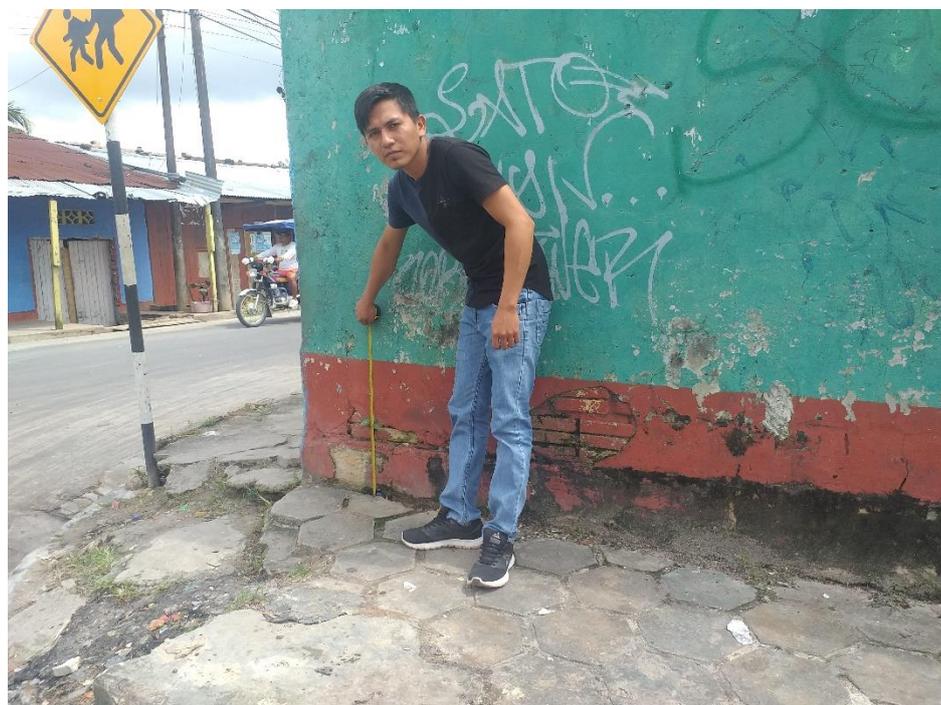
**Imagen 17** Erosión en muro que se encuentra en la UM – 3

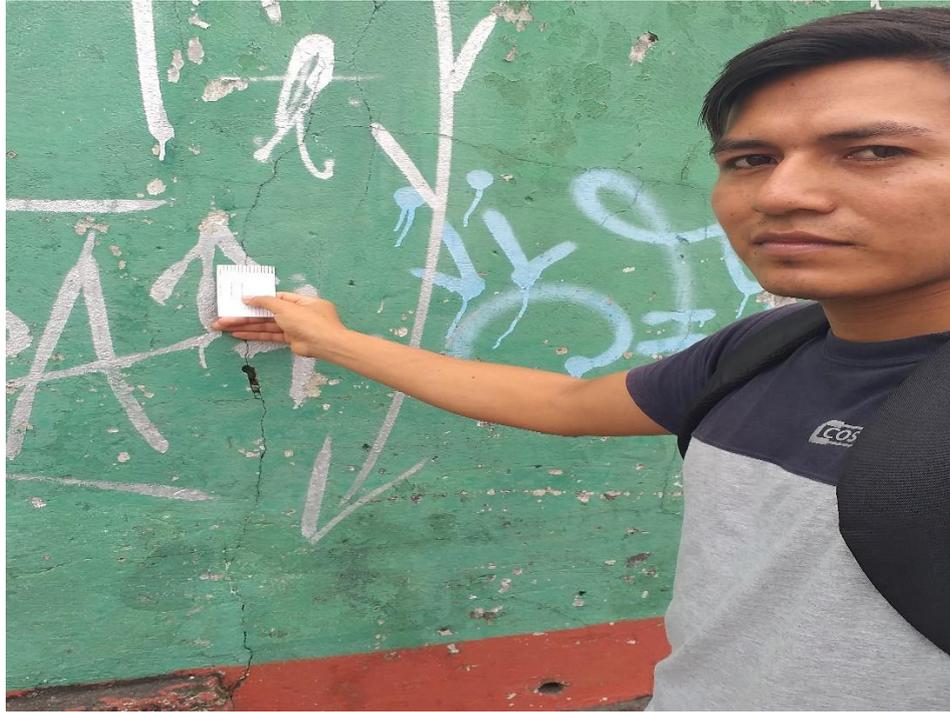
**Imagen 18** Fisura en muro que se encuentra en la UM – 2

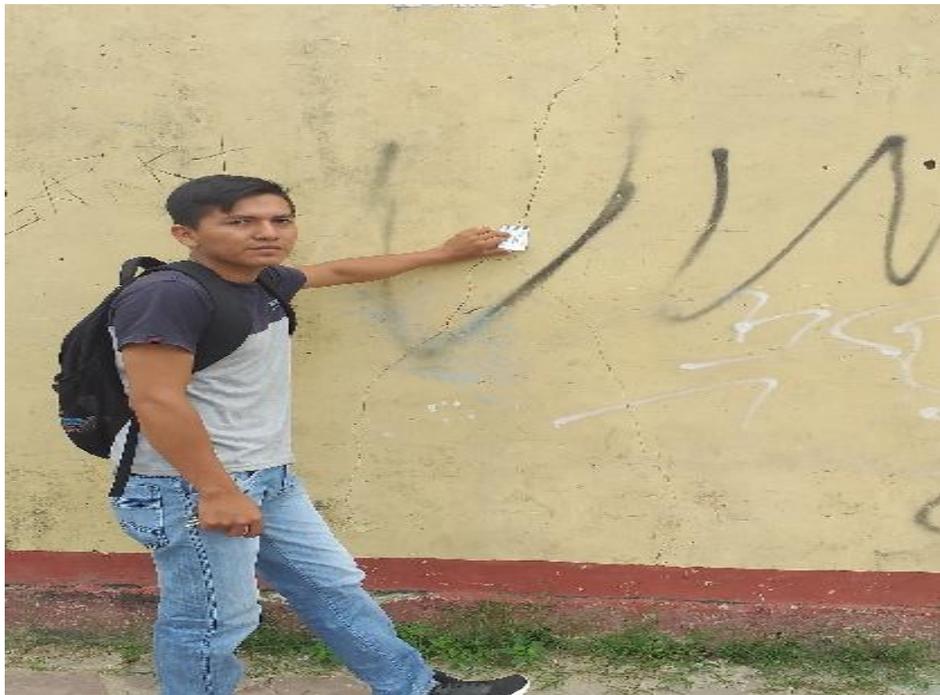
**Imagen 19** Fisura en muro que se encuentra en la UM – 11

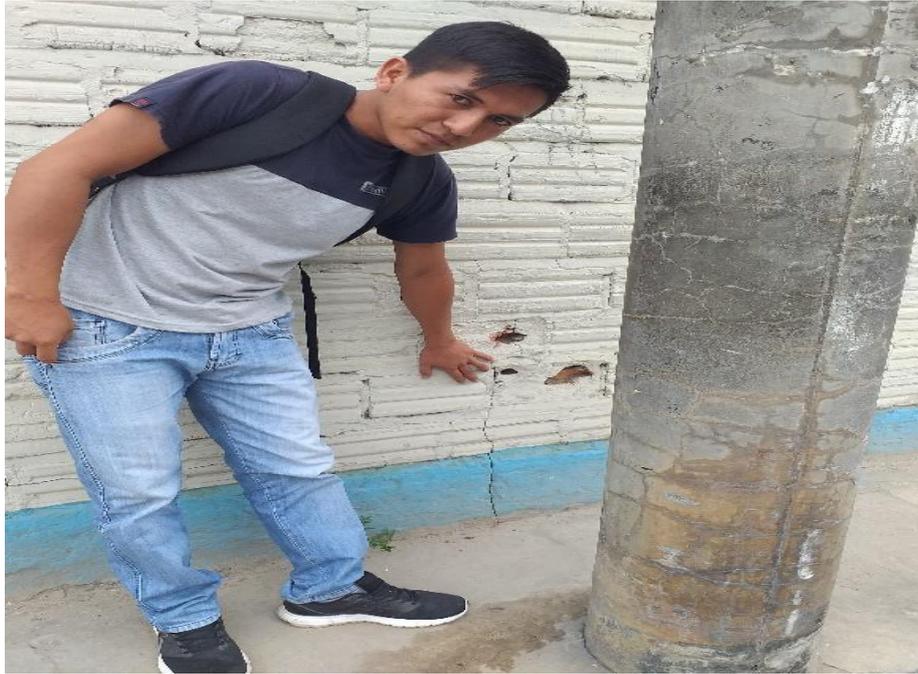
**Imagen 20.** Grieta en muro que se encuentra en la UM – 10

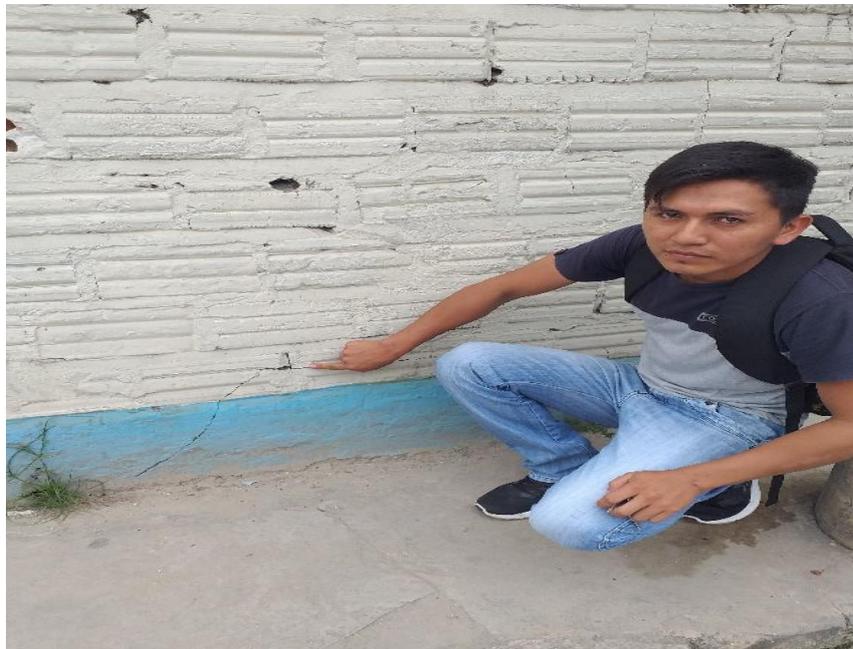
**Imagen 21.** Grieta en muro que se encuentra en la UM – 10

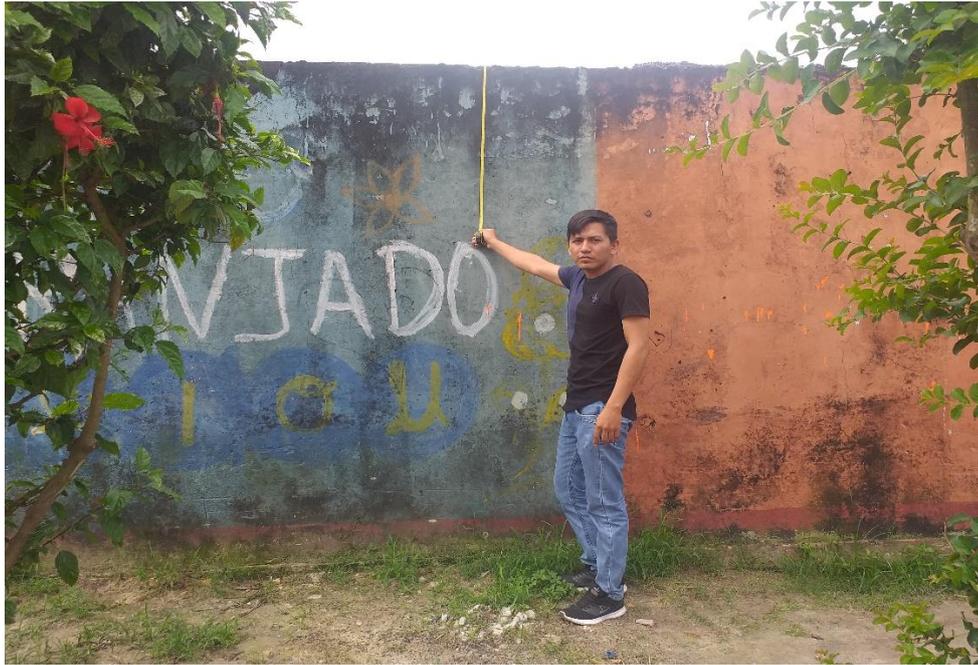
**Imagen 22.** Moho en muro que se encuentra en la UM – 12

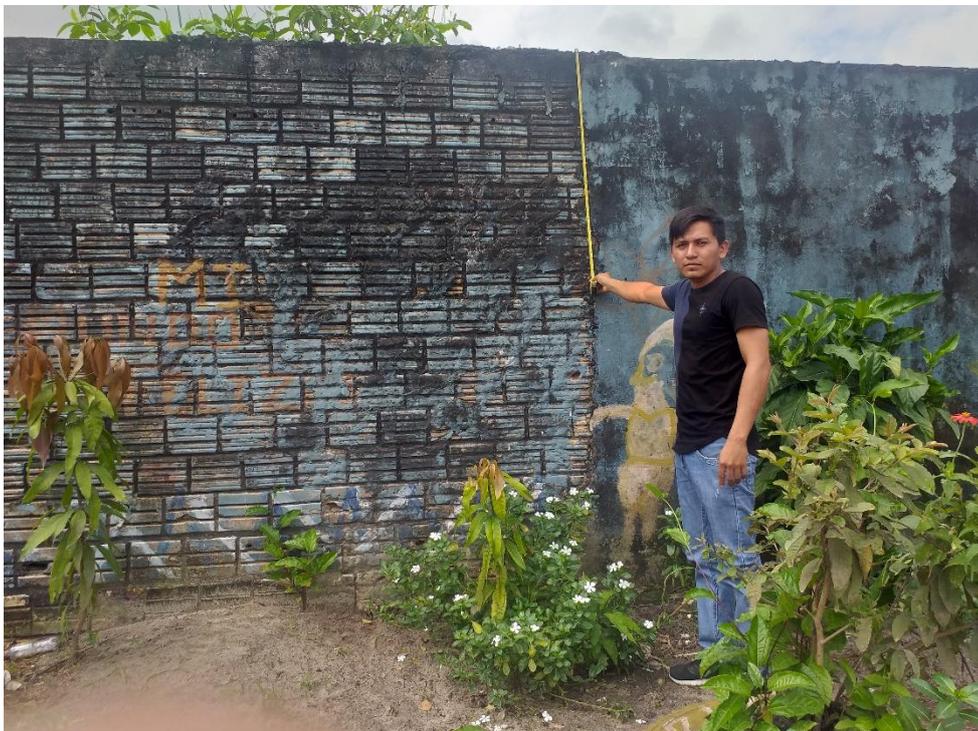
**Imagen 23.** moho en muro que se encuentra en la UM – 13

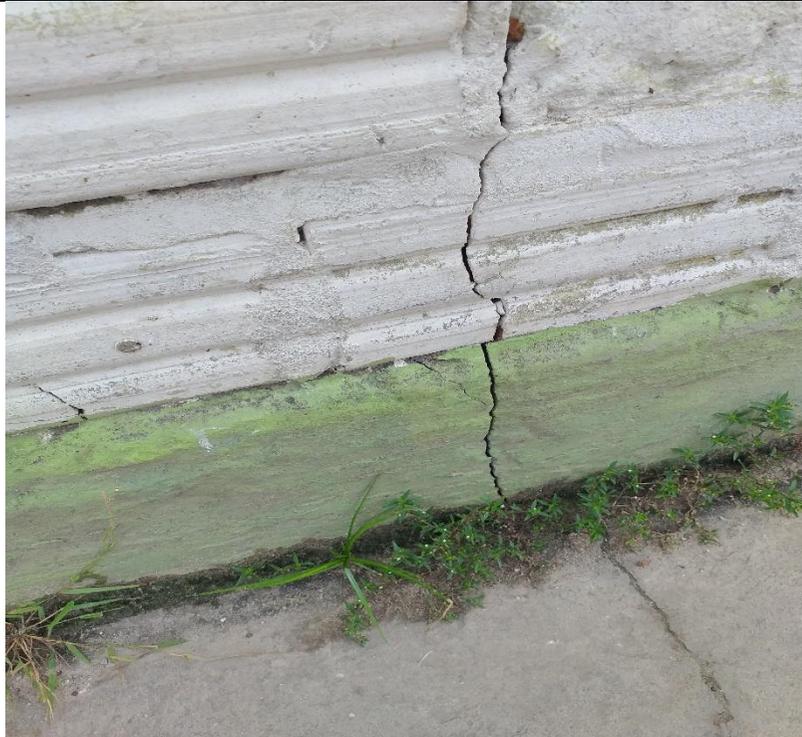
## Patología: Grieta

La grieta se dio en la parte inferior del muro, afectando parte del sobrecimiento y el muro, la abertura atraviesa todo el espesor de unidad de albañilería .

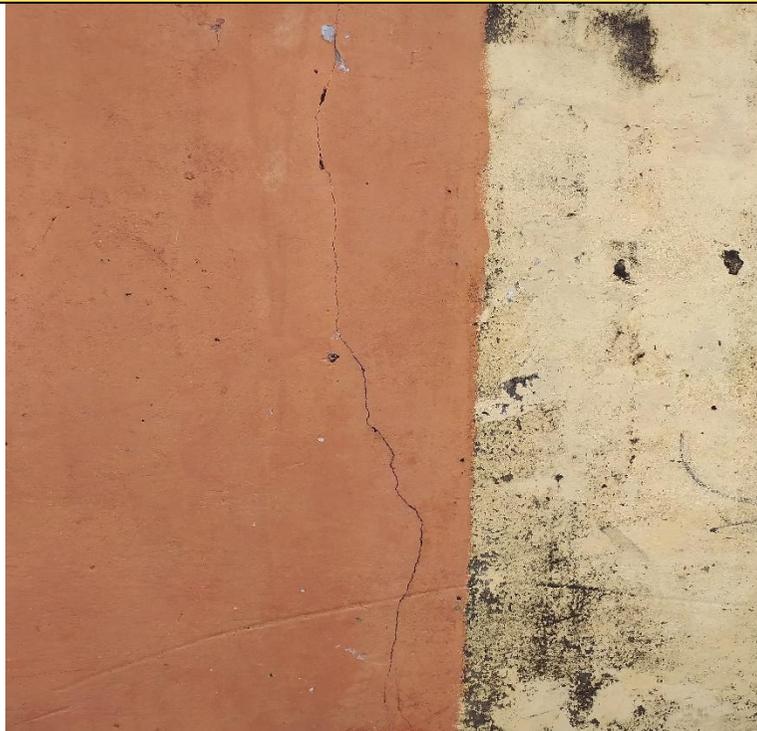
### Patología: Fisura

Fisura en el muro de forma longitudinal que inicia en la parte superior del elemento.

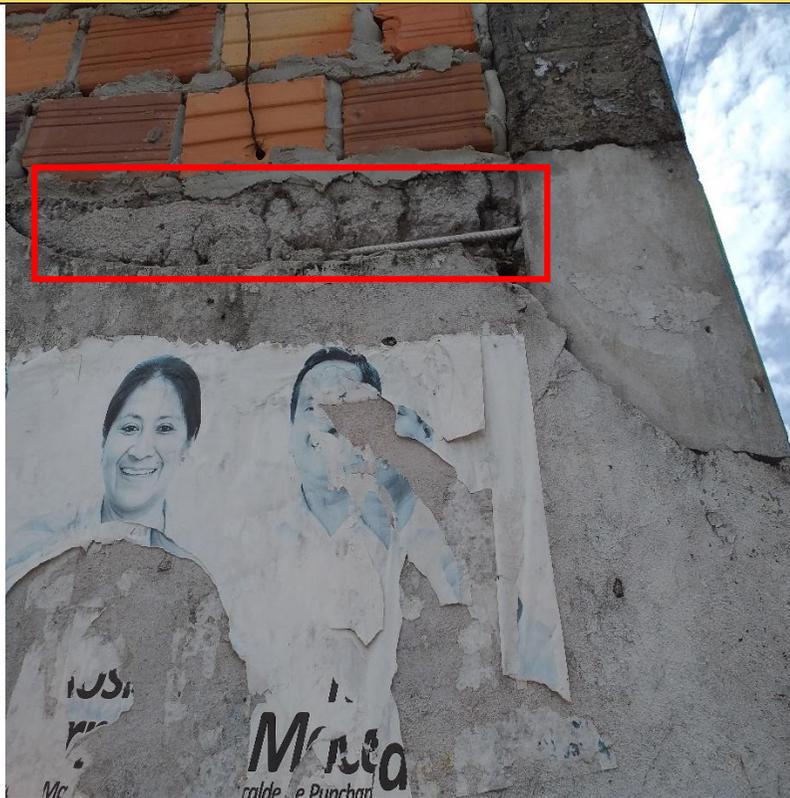
## Patología: Desprendimiento

Desprendimiento que afecta al cerco perimétrico debido a la humedad y falta de adherencia del mortero.
