UNIVERSIDAD CATÓLICA LOS ÁNGELES
CHIMBOTE

DETERMINACIÓN Y EVALUACIÓN DE LAS
PATOLOGÍAS DEL CONCRETO EN COLUMNAS,
SOBRECIMIENTOS Y MUROS DE ALBAÑILERÍA DEL
CERCO PERIMÉTRICO DEL CEMENTERIO EL SAUCE,
DISTRITO SAN JUAN DE LURIGANCHO,
DEPARTAMENTO LIMA – 2018.

**TESIS PARA OPTAR EL TÍTULO PROFESIONAL DE
INGENIERO CIVIL**

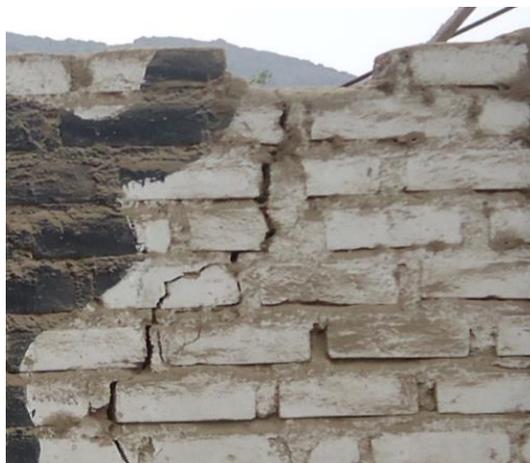
Fig. 16 Grietas

- Grietas, perdida mayor de la geometría, implica perdida de piezas.

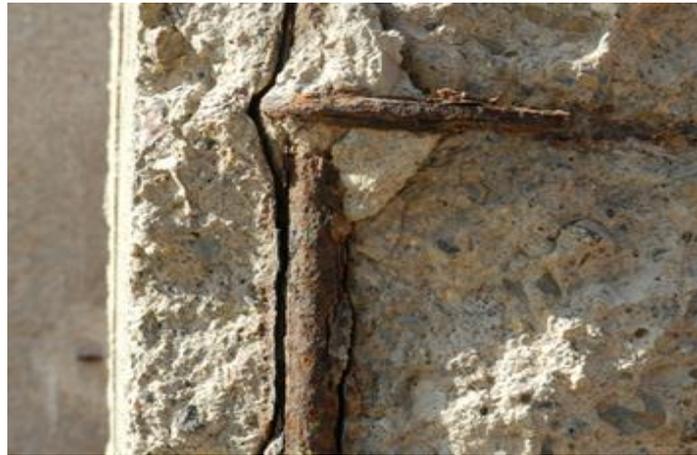
Fig. 17 Corrosión

hormigón armado, esta puede afectar al acero (por reducción de su sección y propiedades mecánicas), al hormigón (por su fisuración) y a la sección en conjunto acero-hormigón (por pérdida de adherencia)” (25). Esto genera fisuración y desprendimiento del concreto.

- Método de reparación de corrosión.
- “Eliminación del hormigón deteriorado: si se observa que existen síntomas de corrosión como manchas de óxidos o fisuración en el acero de la estructura, se debe eliminar todo el hormigón de esas zonas” (25).
- “Restauración de la capacidad resistente de las armaduras: si las pérdidas de sección que existen en el acero son menores al 15% no es necesario restaurar la capacidad nominal del acero ya que con ese porcentaje no existen problemas estructurales, pero si pasan el 15% se deberá recalcular la estructura o restaurar la capacidad inicial del acero” (25).
- “Colocación de un nuevo material de reparación: pueden ser con materiales de base orgánica, materiales de base inorgánica o materiales de base mixta” (25).
- “Aplicación de un tratamiento superficial: pueden ser pinturas y sellantes, hidrófugos o impregnantes, obturadores de poros” (25).

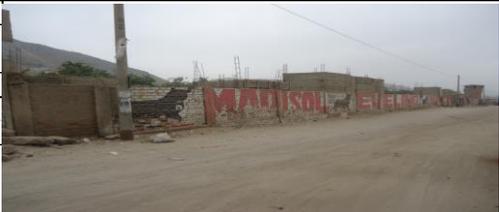
1	Fisuras			1	Física	Erosión	L	Son los elementos afacetados hasta 0% a 5% de su espesor.			
2	Grietas			2	Mecánicas	Fisuras	M	Fisuras con aberturas de 0.51-2.00mm

3	Erosión					Grietas	M	Grietas con ancho de 2.51mm a 3.00mm.			
4	Corrosión			3	Químicas	Corrosión	L	No existe desprendimiento del acero porque está a inicios de corrosión.			
<p style="text-align: center;">Nivel de severidad</p> <p>Nopresenta(NP) Leve(L) Moderado(M) Severo(S)</p>											
EVALUACIÓN EXTERIOR DEL CERCO TRAMO FE											
ELEMENTO	Área(m2)	Patología	Largo	Ancho	Área afectada	Área no afectada(m2)	Porcentaje de área afectada	Porcentaje de área no afectada	Identificación del nivel de severidad	Severidad

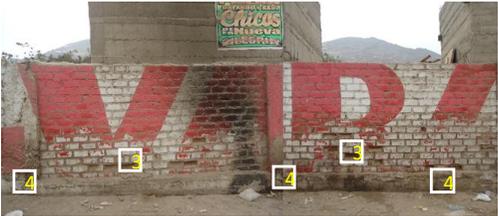
1	Fisuras			1	Física	Erosión	M	Son los elementos afectados mayor del 5.01 hasta un 20% de su espesor.				
2	Grietas			2	Mecánicas	Fisuras

3	Erosión					Grietas						
4	Corrosión			3	Químicas	Corrosión	M	El acero comienza a corroerse y ya empieza a afectarlo y comienza con desprendimiento del concreto.				
Nivel de severidad												
Nopresenta(NP)	Leve(L)	Moderado(M)		Severo(S)		FOTO DE LA PATOLOGÍA EN LA UNIDAD DE MUESTRA						
EVALUACIÓN EXTERIOR DEL CERCO TRAMO FE												
ELEMENTO	Área(m2)	Patología	Largo	Ancho	Área afectada	Área no afectada(m2)	Porcentaje de área afectada	Porcentaje de área no afectada	Identificación del nivel de severidad	Severidad

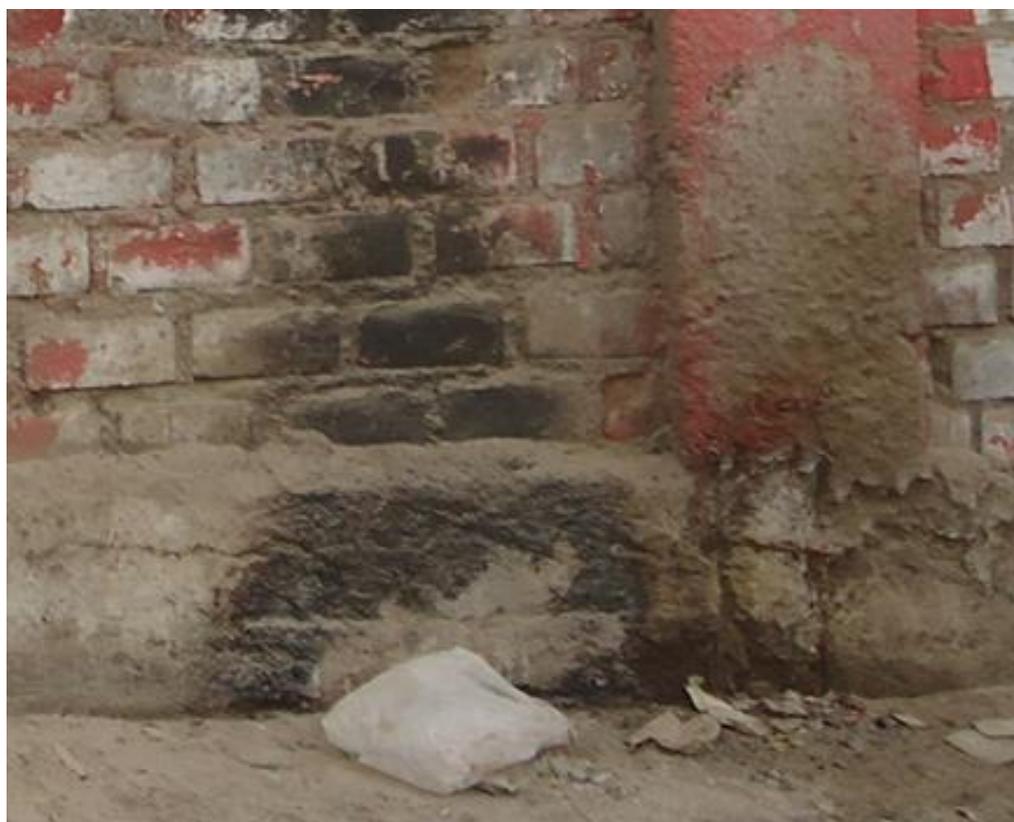
Muro	15.246	Fisura	0	0.00	0	15.246	0	100				
		Grieta	0	0.00	0	15.246	0	100				
		Erosión	2.94	2.14	6.3	8.946	41	59	5%	M		
Columna	1.44	Corrosión	0.5	0.70	0.35	1.09	24	76		M		
Sobrecimiento	1.82	Corrosión	0.8	0.88	0.7	1.12	38	62		M		
Resultado Final de la muestra					Total del Área afectada	Total del Área no afectada	% total del Área afectada	% total del Área no afectada	TOTAL

Foto 4 Corrosión en la UM 06

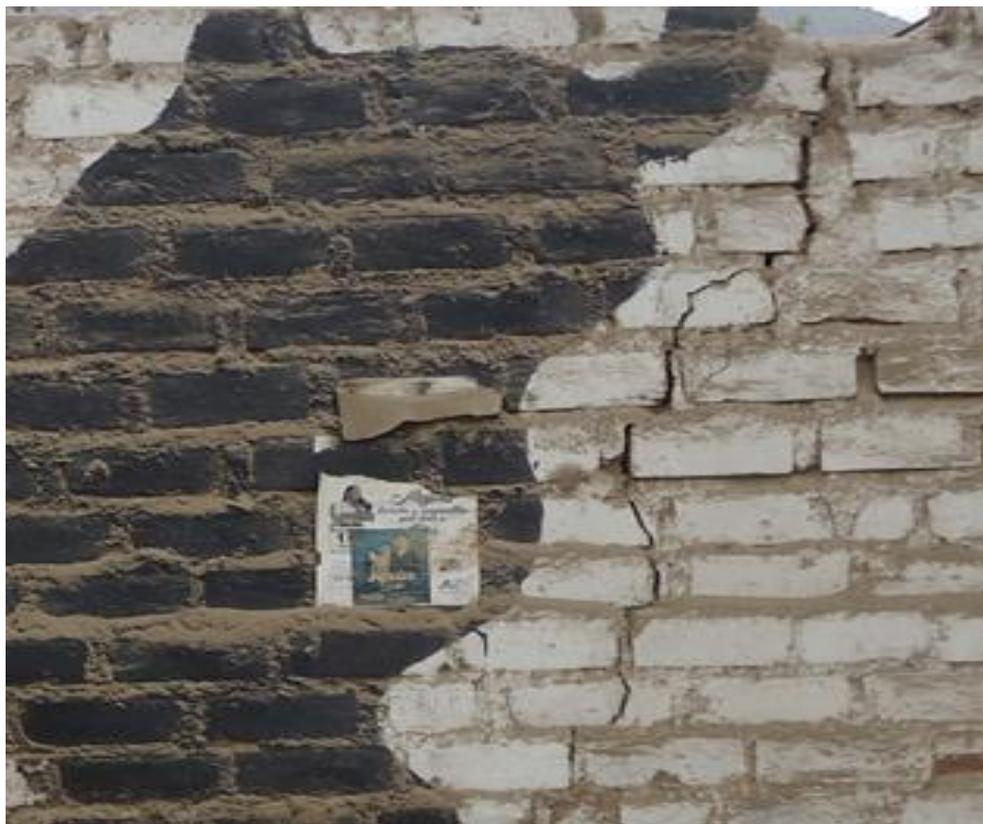
Muro	9.783	Fisura	3.2	2.188	7	2.783	72	28	0.52 mm	M	
		Grieta	3.6	2.083	7.5	2.283	77	23	2.1 mm	M	
		Erosión	2.6	1.154	3	6.783	31	69	4%	L	
Columna	1.44	Corrosión	0.4	0.75	0.3	1.14	21	79		L	
Sobrecimiento	0.5	Corrosión	0.2	0.5	0.1	0.4	20	80		L	
Resultado Final de la muestra					Total del Área afectada	Total del Área no afectada	% total del Área afectada	% total del Área no afectada	TOTAL

Foto 5 Grieta en la UM 01

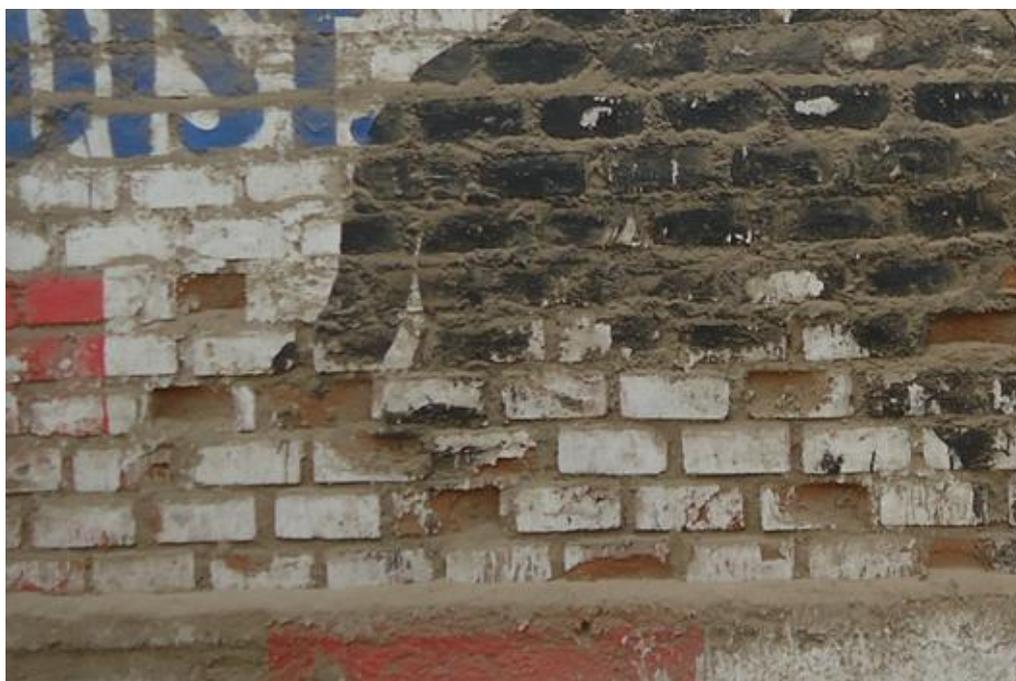
Foto 6 Erosión en la UM 05

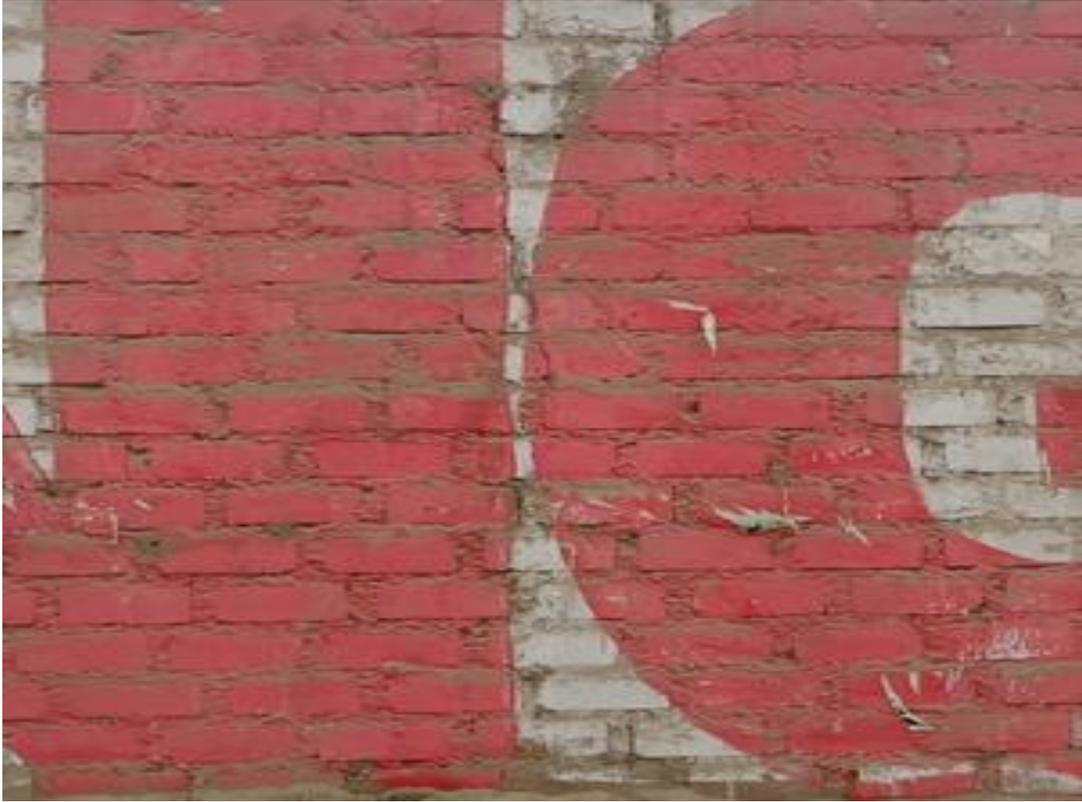
Foto 7 Fisura en la UM 10
