UNIVERSIDAD CATÓLICA LOS ÁNGELES
CHIMBOTE

DETERMINACIÓN Y EVALUACIÓN DE LAS PATOLOGÍAS
DEL CONCRETO EN COLUMNAS, VIGAS Y MUROS DE
ALBAÑILERÍA CONFINADA EN EL CERCO PERIMÉTRICO
DE LA INSTITUCIÓN EDUCATIVA 2051 DEL DISTRITO DE
CARABAYLLO, PROVINCIA Y DEPARTAMENTO DE
LIMA, MARZO 2019

TESIS PARA OPTAR EL TÍTULO PROFESIONAL DE
INGENIERO CIVIL

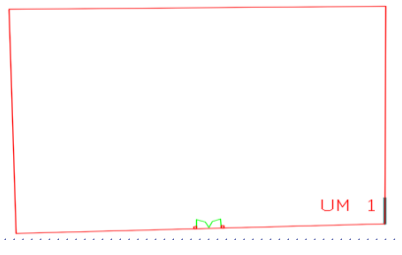
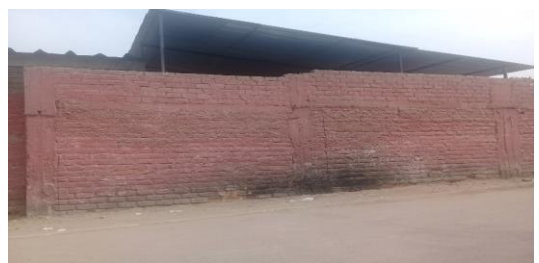
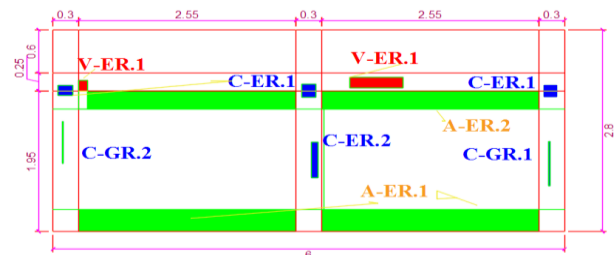
17.02 m ²		1.50 m ²			2.52 m ²			13.00 m ²					
ITEMS	PATOLOGÍAS	Área afectada	Área no afectada	% Afectado	Área afectada	Área no afectada	% Afectado	Área afectada	Área no afectada	% Afectado	Área afectada	Área no afectada	% Afectado
FI	Fisura	0.00 m ²	1.17 m ²	0.00%	0.00 m ²	2.00 m ²	0.00%	0.00 m ²	10.20 m ²	0.00%	0.00 m ²	0.00 m ²	#;DIV/0!
GR	Grieta	0.00 m ²		0.00%	0.11 m ²		0.00%	0.00 m ²		0.00%	0.00 m ²		#;DIV/0!
ER	Erosión	0.33 m ²		22.03%	0.42 m ²		16.50%	2.81 m ²		21.58%	0.00 m ²		#;DIV/0!
CO	Corrosión	0.00 m ²		0.00%	0.00 m ²		0.00%	0.00 m ²		0.00%	0.00 m ²		#;DIV/0!
EF	Eflorescencia	0.00 m ²		0.00%	0.00 m ²		0.00%	0.00 m ²		0.00%	0.00 m ²		#;DIV/0!
DE	Desprendimiento	0.00 m ²		0.00%	0.00 m ²		0.00%	0.00 m ²		0.00%	0.00 m ²		#;DIV/0!
Total de área afectada		0.33 m ²			0.52 m ²			2.81 m ²			0.00 m ²		
Total de área no afectada		1.17 m ²			2.00 m ²			10.20 m ²			0.00 m ²		
Porcentaje de área afectada		22.03%			20.77%			21.58%			#;DIV/0!

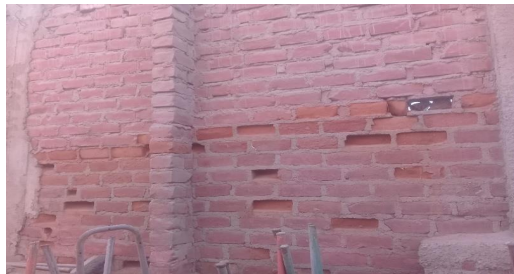
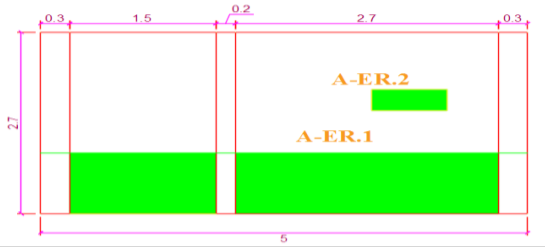
19.60 m ²		1.32 m ²		1.12 m ²			17.16 m ²			0.00 m ²			
ITEMS	PATOLOGÍAS	Área afectada	Área no afectada	% Afectado	Área afectada	Área no afectada	% Afectado	Área afectada	Área no afectada	% Afectado	Área afectada	Área no afectada	% Afectado
FI	Fisura	0.00 m ²	1.32 m ²	0.00%	0.00 m ²	1.12 m ²	0.00%	0.00 m ²	11.61 m ²	0.00%	0.00 m ²	0.00 m ²	#;DIV/0!
GR	Grieta	0.00 m ²		0.00%	0.00 m ²		0.00%	0.00 m ²		0.00%	0.00 m ²		#;DIV/0!
ER	Erosión	0.00 m ²		0.00%	0.00 m ²		0.00%	5.55 m ²		32.35%	0.00 m ²		#;DIV/0!
CO	Corrosión	0.00 m ²		0.00%	0.00 m ²		0.00%	0.00 m ²		0.00%	0.00 m ²		#;DIV/0!
EF	Eflorescencia	0.00 m ²		0.00%	0.00 m ²		0.00%	0.00 m ²		0.00%	0.00 m ²		#;DIV/0!
DE	Desprendimiento	0.00 m ²		0.00%	0.00 m ²		0.00%	0.00 m ²		0.00%	0.00 m ²		#;DIV/0!
Total de área afectada		0.00 m ²		0.00 m ²			5.55 m ²			0.00 m ²			
Total de área no afectada		1.32 m ²		1.12 m ²			11.61 m ²			0.00 m ²			
Porcentaje de área afectada		0.00%		0.00%			32.35%			#;DIV/0!

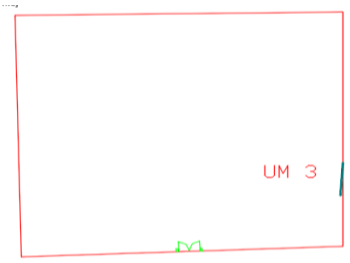
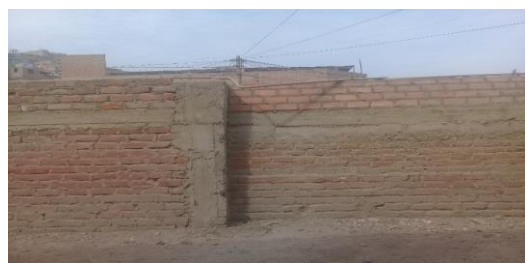
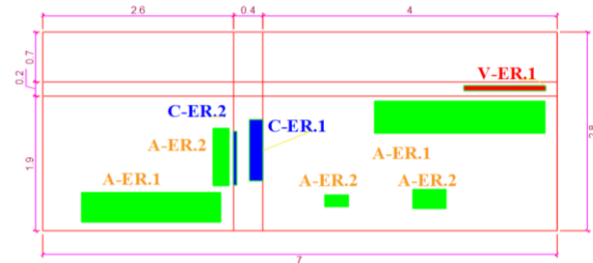
19.60 m ²		1.32 m ²			1.12 m ²			17.16 m ²			0.00 m ²		
ITEMS	PATOLOGÍAS	Área afectada	Área no afectada	% Afectado	Área afectada	Área no afectada	% Afectado	Área afectada	Área no afectada	% Afectado	Área afectada	Área no afectada	% Afectado
FI	Fisura	0.00 m ²	1.26 m ²	0.00%	0.00 m ²	0.75 m ²	0.00%	0.00 m ²	12.75 m ²	0.00%	0.00 m ²	0.00 m ²	#;DIV/0!
GR	Grieta	0.00 m ²		0.00%	0.00 m ²		0.00%	0.00 m ²		#;DIV/0!			
ER	Erosión	0.06 m ²		4.55%	0.38 m ²		33.48%	4.41 m ²		25.70%	0.00 m ²		#;DIV/0!
CO	Corrosión	0.00 m ²		0.00%	0.00 m ²		0.00%	0.00 m ²		0.00%	0.00 m ²		#;DIV/0!
EF	Eflorescencia	0.00 m ²		0.00%	0.00 m ²		0.00%	0.00 m ²		0.00%	0.00 m ²		#;DIV/0!
DE	Desprendimiento	0.00 m ²		0.00%	0.00 m ²		0.00%	0.00 m ²		0.00%	0.00 m ²		#;DIV/0!
Total de área afectada		0.06 m ²			0.38 m ²			4.41 m ²			0.00 m ²		
Total de área no afectada		1.26 m ²			0.75 m ²			12.75 m ²			0.00 m ²		
Porcentaje de área afectada		4.55%			33.48%			25.70%			#;DIV/0!

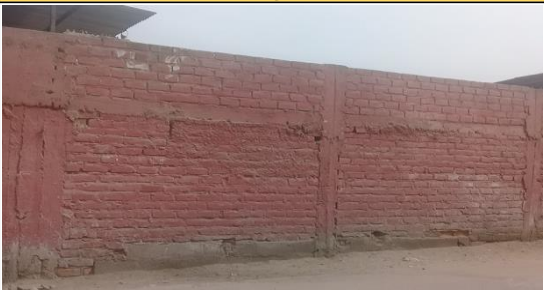
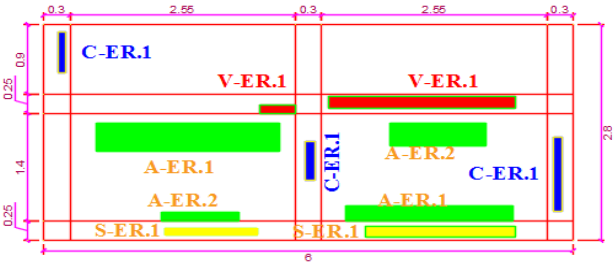
10.30 m ²			0.78 m ²			2.58 m ²			6.94 m ²			0.00 m ²	
ITEMS	PATOLOGÍAS	Área afectada	Área no afectada	% Afectado	Área afectada	Área no afectada	% Afectado	Área afectada	Área no afectada	% Afectado	Área afectada	Área no afectada	% Afectado
FI	Fisura	0.00 m ²	0.38 m ²	0.00%	0.00 m ²	2.21 m ²	0.00%	0.00 m ²	5.00 m ²	0.00%	0.00 m ²	0.00 m ²	0.00%
GR	Grieta	0.00 m ²		0.00%	0.00 m ²		0.00%	0.00 m ²		0.00%	0.00 m ²		
ER	Erosión	0.40 m ²		51.28%	0.38 m ²		14.53%	1.94 m ²		27.98%	0.00 m ²		
CO	Corrosión	0.00 m ²		0.00%	0.00 m ²		0.00%	0.00 m ²		0.00%	0.00 m ²		
EF	Eflorescencia	0.00 m ²		0.00%	0.00 m ²		0.00%	0.00 m ²		0.00%	0.00 m ²		
DE	Desprendimiento	0.00 m ²	0.00%	0.00 m ²	0.00%	0.00 m ²	0.00%	0.00 m ²					
Total de área afectada		0.40 m ²		0.38 m ²		1.94 m ²		0.00 m ²					
Total de área no afectada		0.38 m ²		2.21 m ²		5.00 m ²		0.00 m ²					
Porcentaje de área afectada		51.28%		14.53%		27.98%		#;DIV/0!

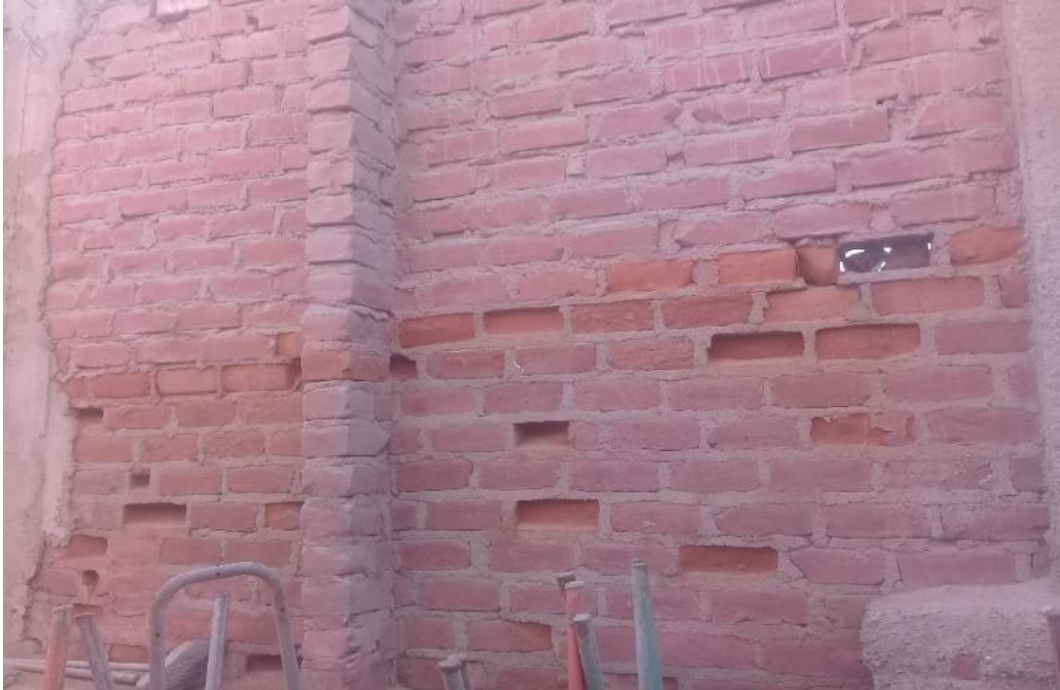
Fotografía 3: Columna afectada por grieta como se podrá ver en la fotografía

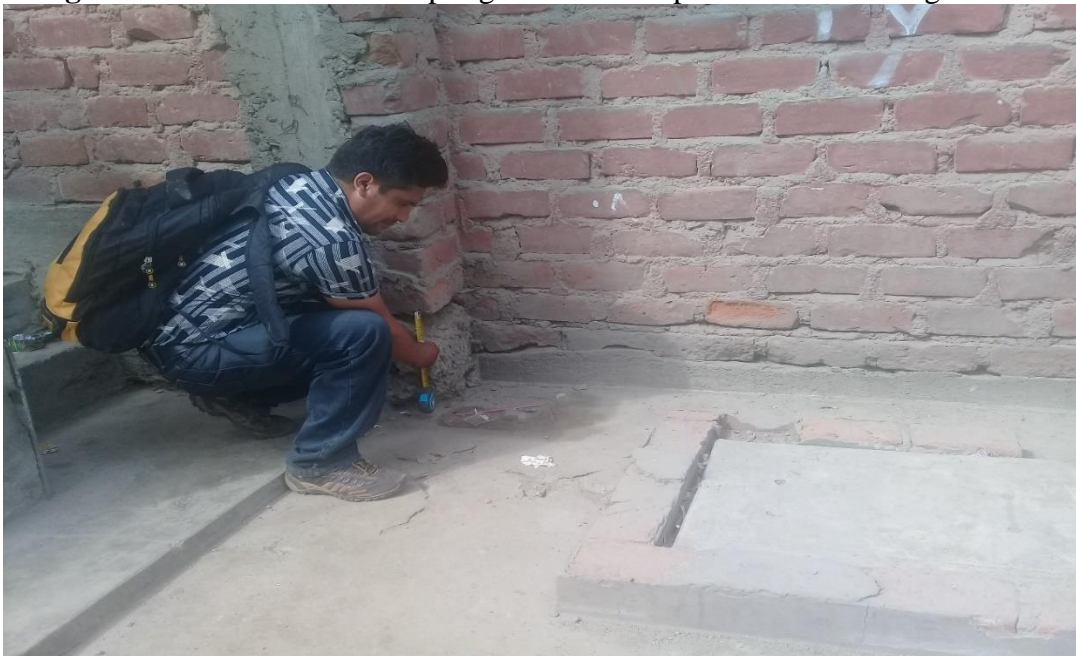
Fotografía 4: Muro afectada por erosión física en la Unidad de Muestra 6
