**DETERMINACIÓN Y EVALUACIÓN DE LAS
PATOLOGÍAS DEL CONCRETO EN EL CANAL DE
RIEGO MONTERREY ENTRE LAS PROGRESIVAS
0+000 KM AL 1+400 KM DEL BARRIO DE SAN
MIGUEL DEL CENTRO POBLADO DE MONTERREY,
DISTRITO DE INDEPENDENCIA, PROVINCIA DE
HUARAZ, DEPARTAMENTO DE ÁNCASH - 2019.**

**TESIS PARA OPTAR EL TÍTULO PROFESIONAL DE
INGENIERO CIVIL**

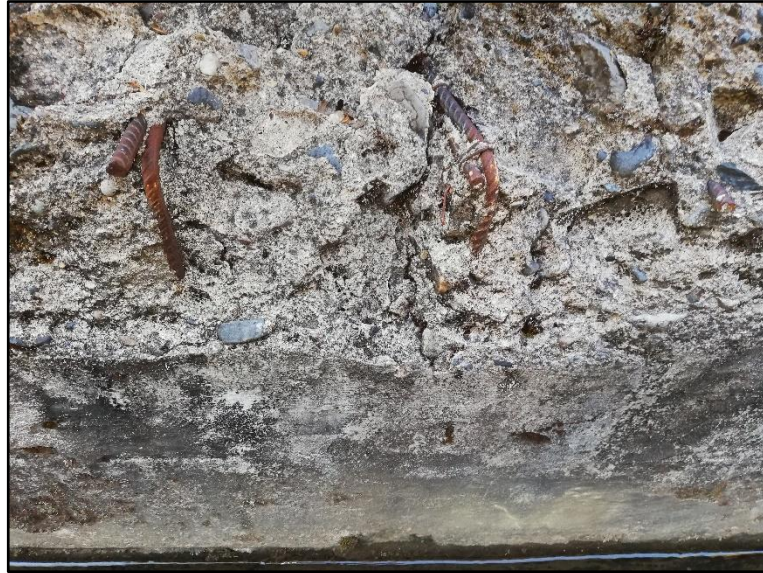
Gráfico 10. Corrosión - Canal de riego Monterrey.

Es un fenómeno que existe por la reacción química que se produce en la parte interna con la ayuda de alguna sustancia presente en el entorno. Esta sustancia del medio ambiente aborda la superficie del concreto para posteriormente sumergirse en el interior del concreto. Estas reacciones químicas ocasionan un daño que se puede presentar inmediatamente después del contacto o a largo plazo, esto dependerá de la velocidad en la que esta solución se transportó, la concentración de la misma, el tiempo de exposición y las condiciones de temperatura y presión del medio ambiente.

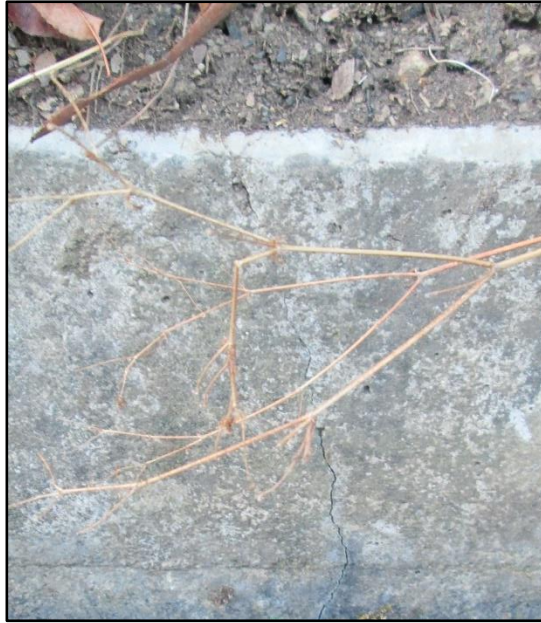
Gráfico 11. Eflorescencia - Canal de riego Monterrey.

Es un depósito de sales, usualmente blanco, que se forma en la superficie, cuando la sustancia en solución sale del interior del concreto o mampostería, hacia la superficie en forma de sales color blanco azulado o color gris-blanco. Ocurre cuando la humedad disuelve las sales en el concreto y las lleva a través de la acción capilar, hacia la superficie. Cuando se evapora la humedad, deja tras de sí, este depósito mineral. La eflorescencia no causa problemas estructurales, pero siempre daña el aspecto y la coloración del concreto.

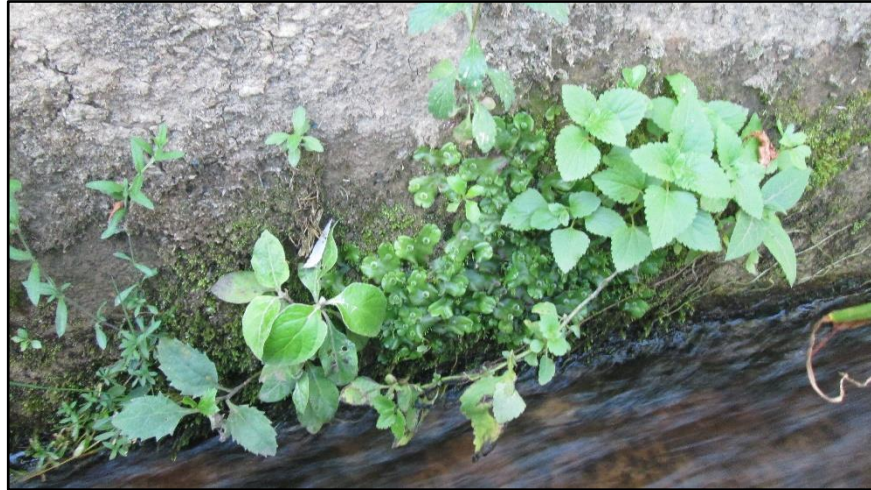
Gráfico 12. Vegetación - Canal de riego Monterrey.

La vegetación situada sobre una estructura puede retener agua sobre la superficie del concreto, conduciendo a la saturación del material y por lo tanto a causar daños físicos por acción de ciclos de humedecimiento y secado o daños por congelamiento y deshielo. Esa misma vegetación, también puede causar daños mecánicos por penetración de las raíces de plantas, arbustos y árboles, a través de juntas, fisuras y puntos débiles, que al crecer generan fuerzas de expansión que incrementan la figuración y el deterioro.

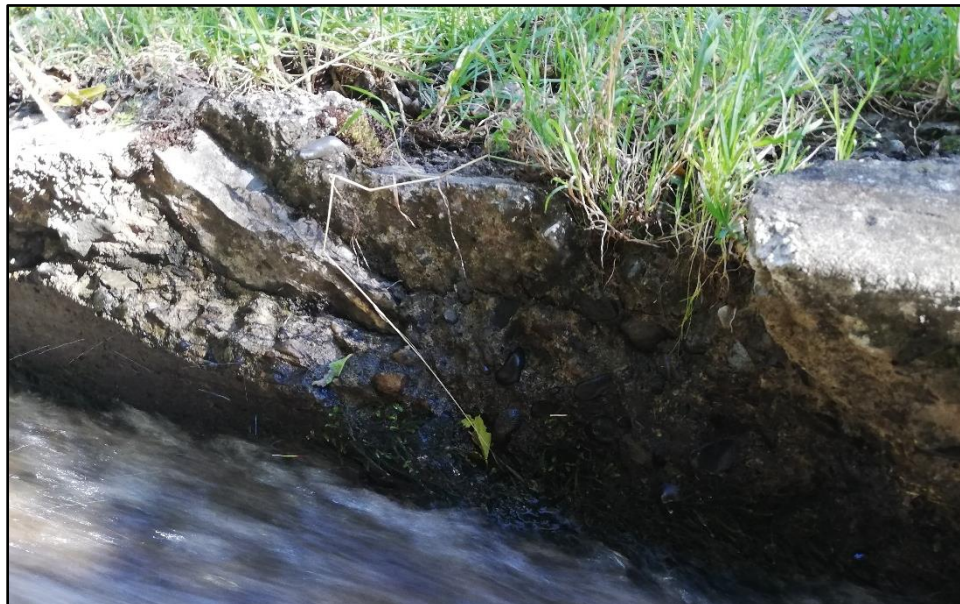
Gráfico 14. Erosión - Canal de riego Monterrey.

Para definir esta patología, es necesario saber que se manifiesta de dos maneras, por abrasión y por cavitación. El primero es el desgaste de una

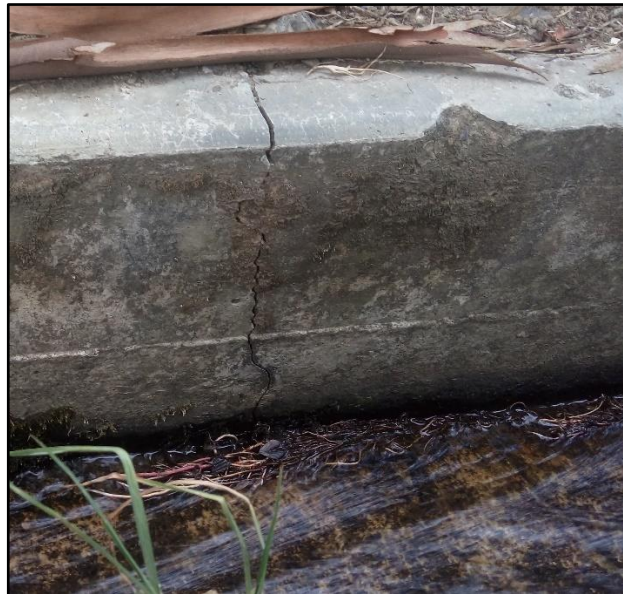
Gráfico 15. Grietas - Canal de riego Monterrey.

Definiremos a las grietas en el concreto por su ancho de abertura, es común

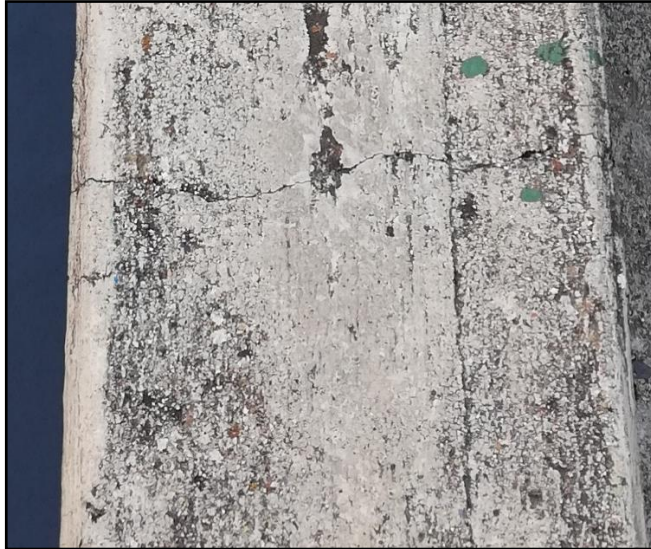
Gráfico 16. Fisuras - Canal de riego Monterrey.

Teniendo en cuenta la definición realizada para las grietas, una fisura tiene un ancho de abertura menor o igual a 0.30 mm.

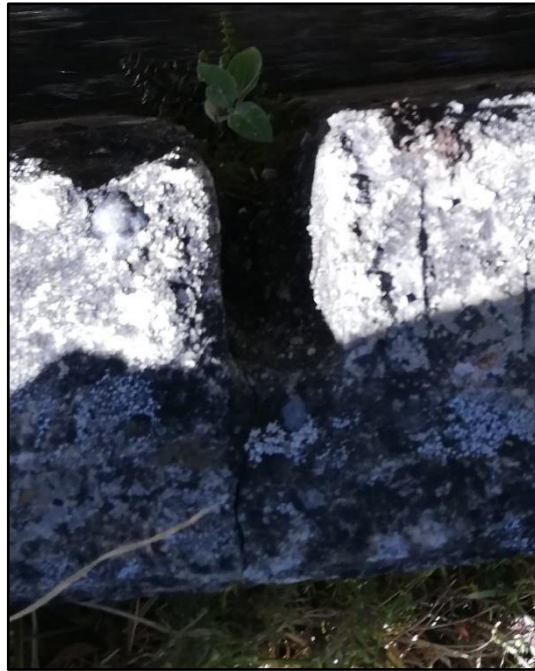
Gráfico 17. Sello de Junta - Canal de riego Monterrey.

Cuando se produce la pérdida parcial o total del material que conforma el sello de junta, ésta deja pasar fluido infiltrándose por debajo del concreto, causando daños a este. En este caso las dimensiones del sello de junta evaluado son de 3x5x30 cm.

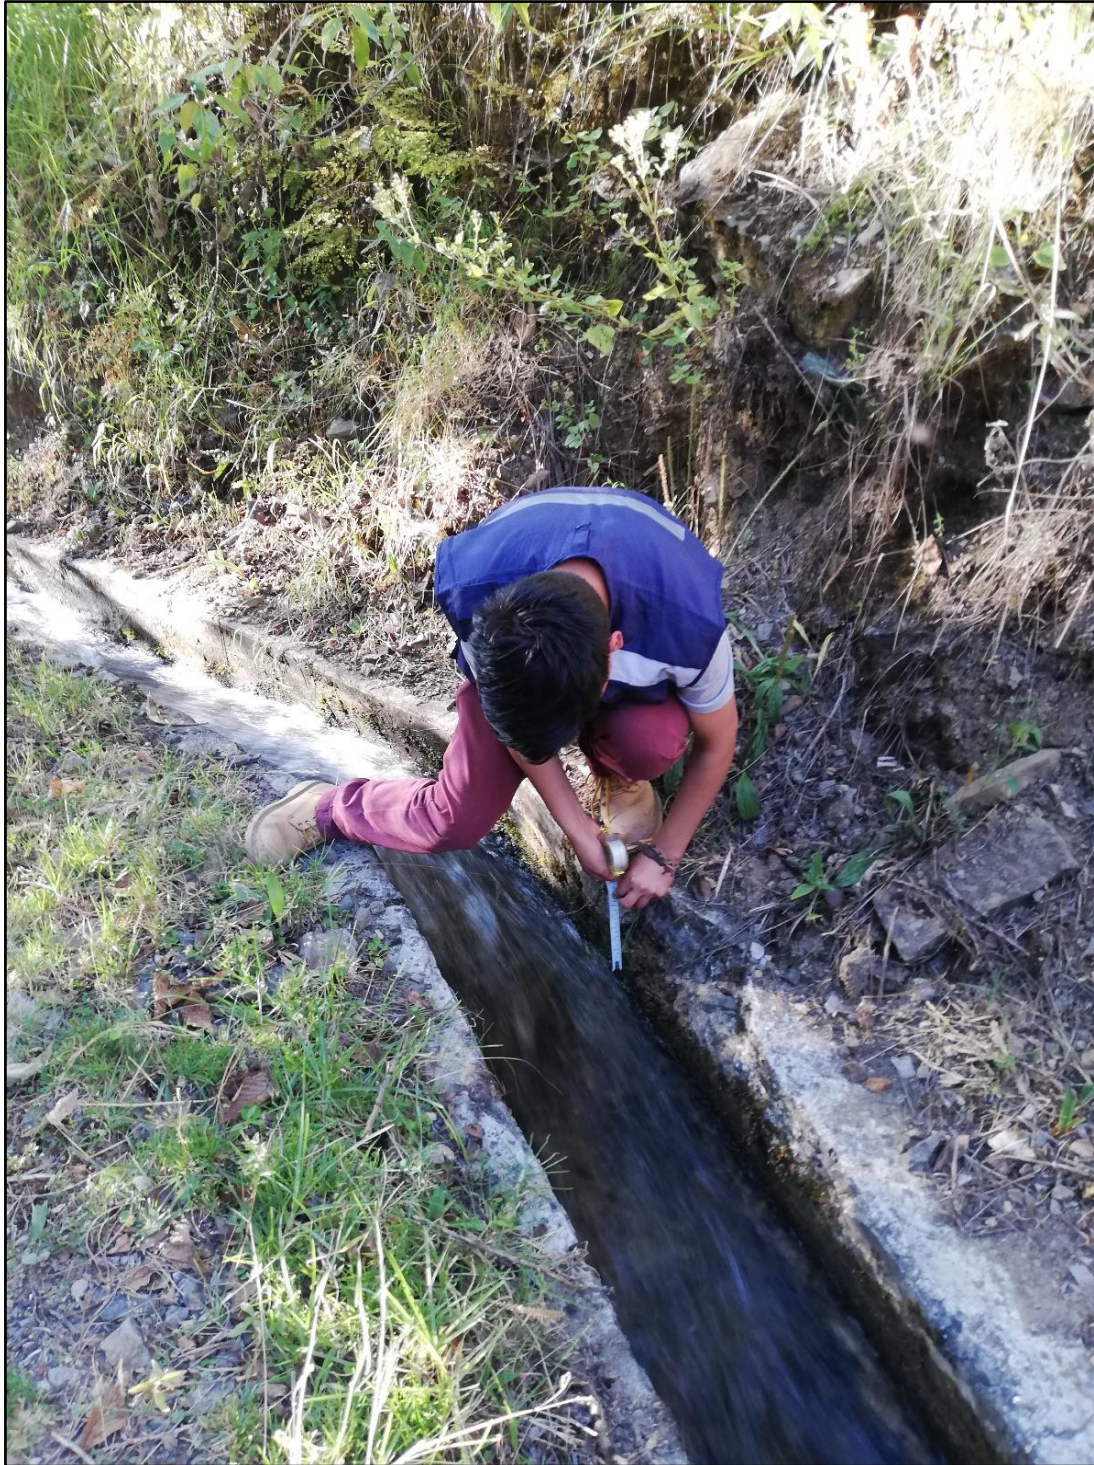
Fotografía 04: En esta fotografía se puede apreciar la toma de medidas de la patología (erosión) ubicada en el muro derecho del canal de riego Monterrey.

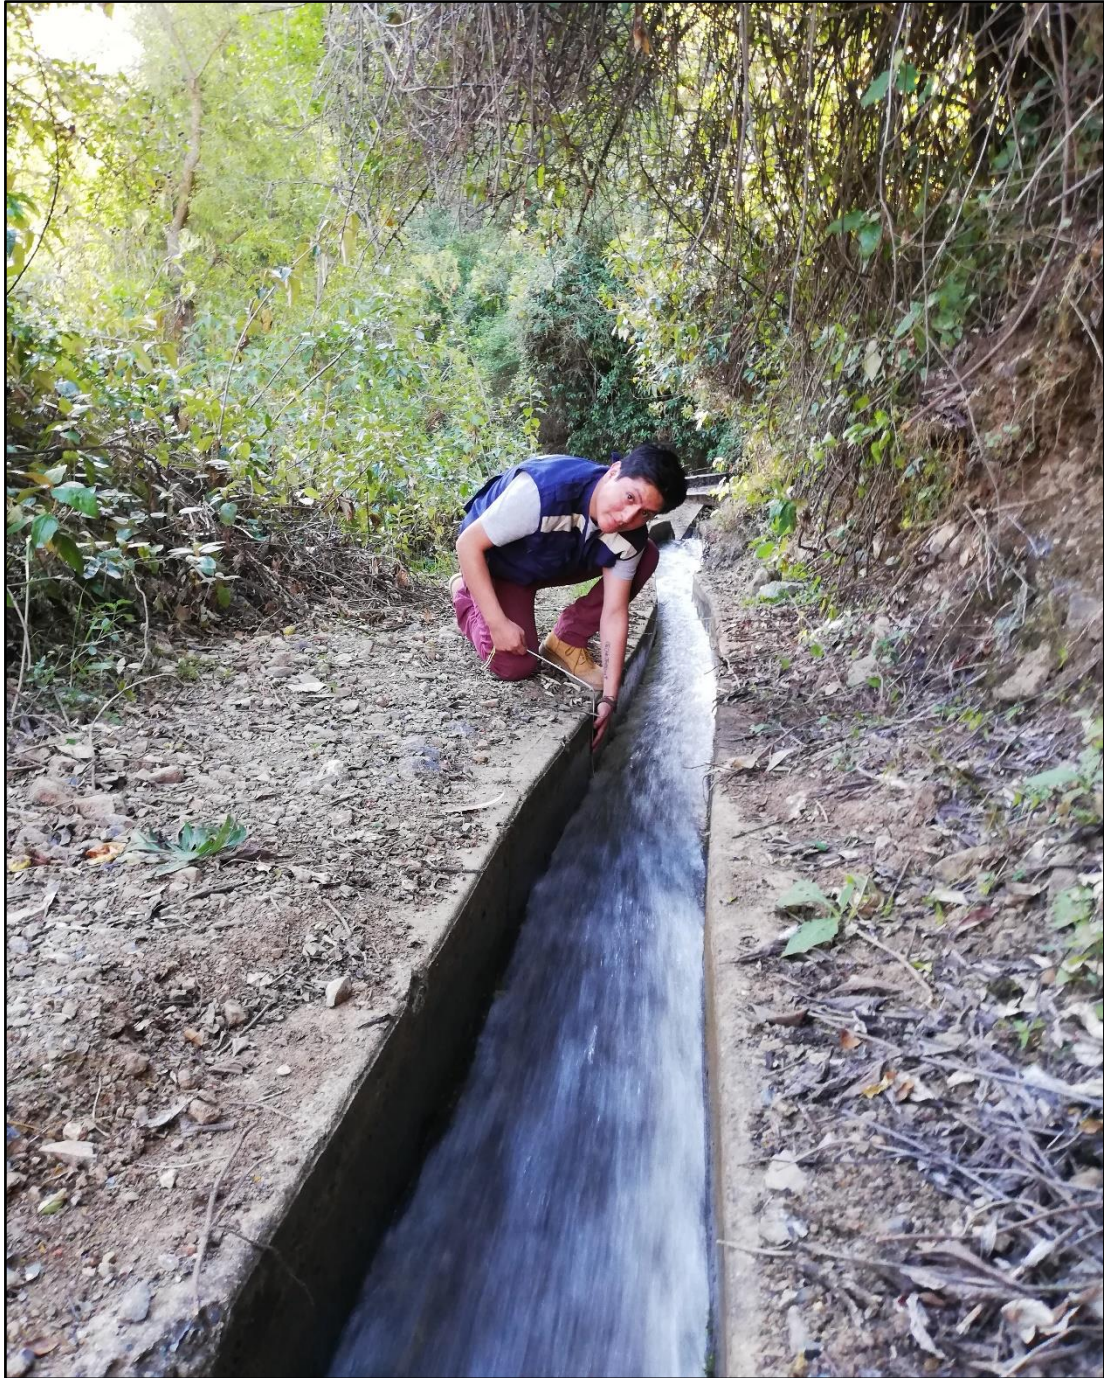
Fotografía 06: En esta fotografía se puede apreciar la toma de medidas de la patología (erosión) ubicada en el muro izquierdo del canal de riego Monterrey.

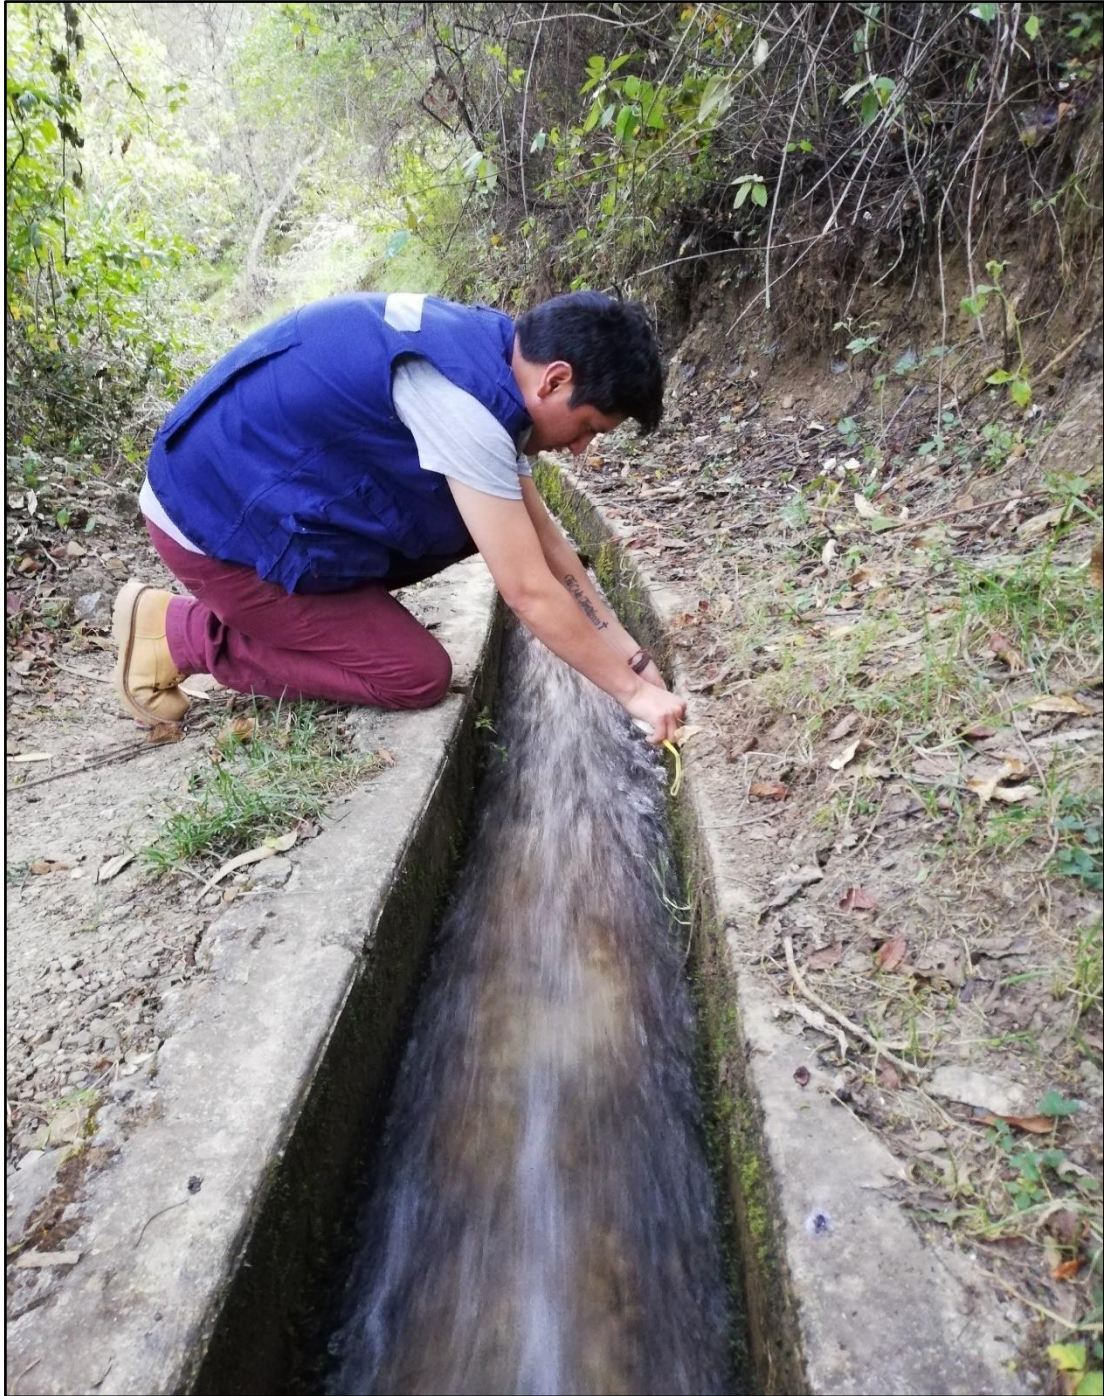
Fotografía 07: En esta fotografía se puede apreciar la toma de medidas de la patología (musgo) ubicada en el muro derecho del canal de riego Monterrey.

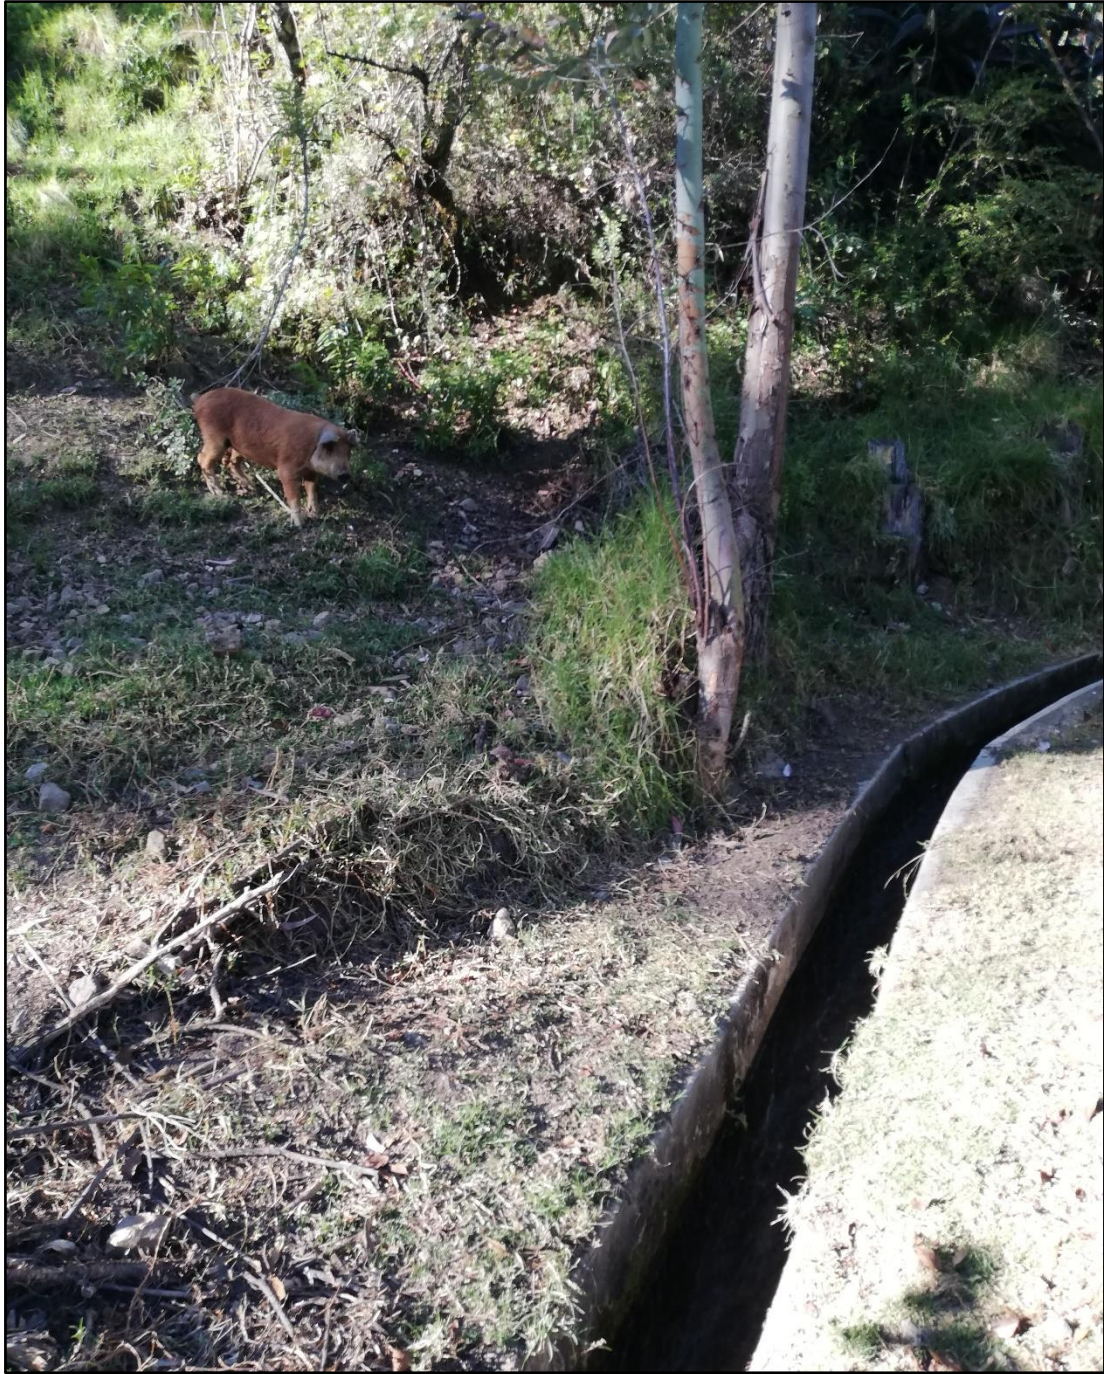
Fotografía 08: En esta fotografía se puede apreciar a un animal amarrado cerca al canal de riego Monterrey, y este no es el único, ya que como se mencionó en el análisis de los resultados existen también vacas y son estos animales los que transitan cerca y sobre el canal de riego generándole fallas.

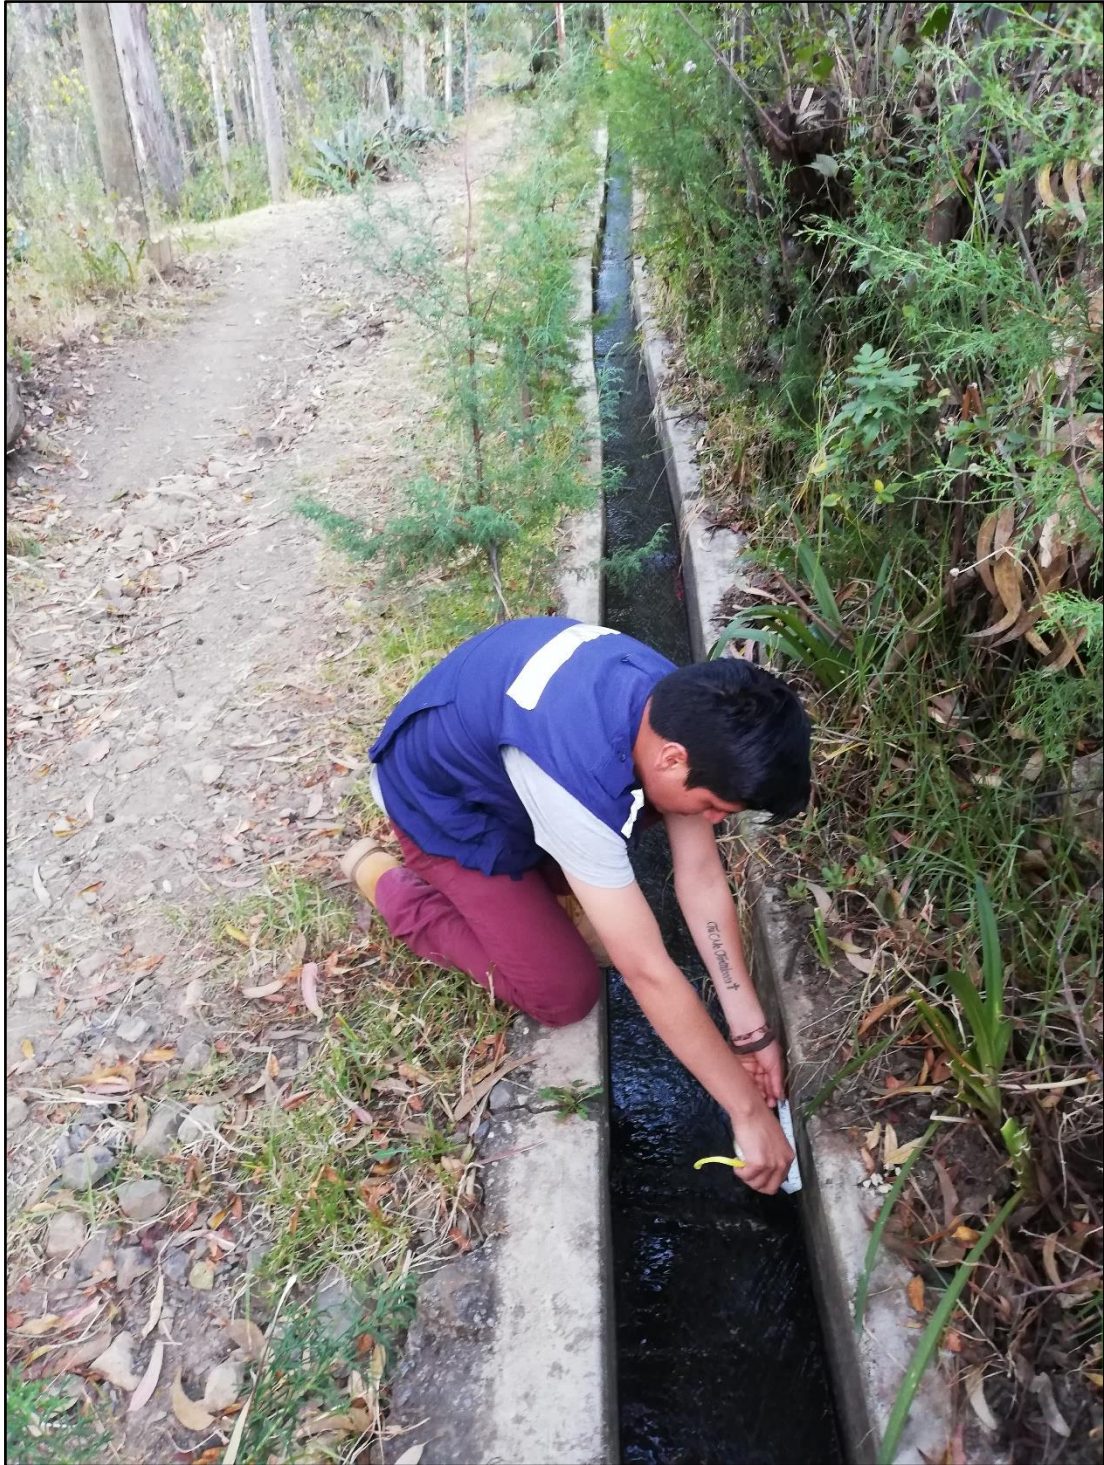
Fotografía 09: En esta fotografía se puede apreciar la toma de medidas de los sellos de junta del canal de riego Monterrey que tienen una medida de 3 cm de ancho y 5 cm de profundidad.
