UNIVERSIDAD CATÓLICA LOS ÁNGELES
CHIMBOTE

DETERMINACIÓN Y EVALUACIÓN DE LAS PATOLOGÍAS
DEL CONCRETO PARA OBTENER EL ÍNDICE DE INTEGRIDAD
ESTRUCTURAL DEL PAVIMENTO RÍGIDO DEL JR. MARISCAL
CÁCERES DEL DISTRITO DE CALLERIA PROVINCIA DE
CORONEL PORTILLO REGIÓN UCAYALI. AÑO-2018

INFORME DE TESIS PARA OPTAR EL TÍTULO PROFESIONAL
DE INGENIERO CIVIL

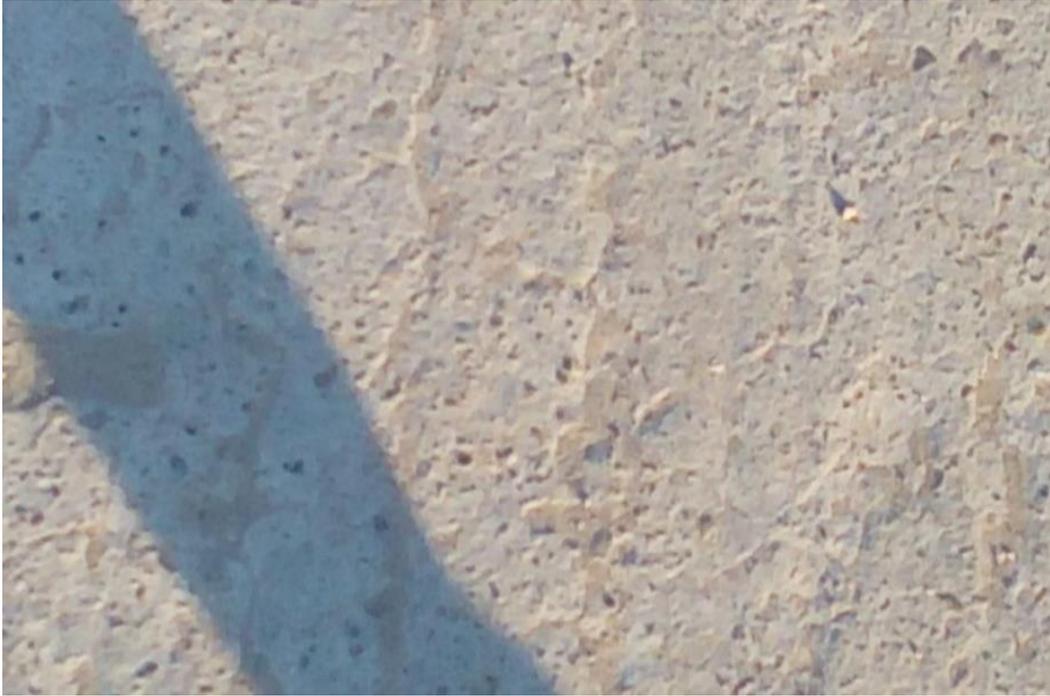
Figura 120: vista daño pulimiento de agregado:

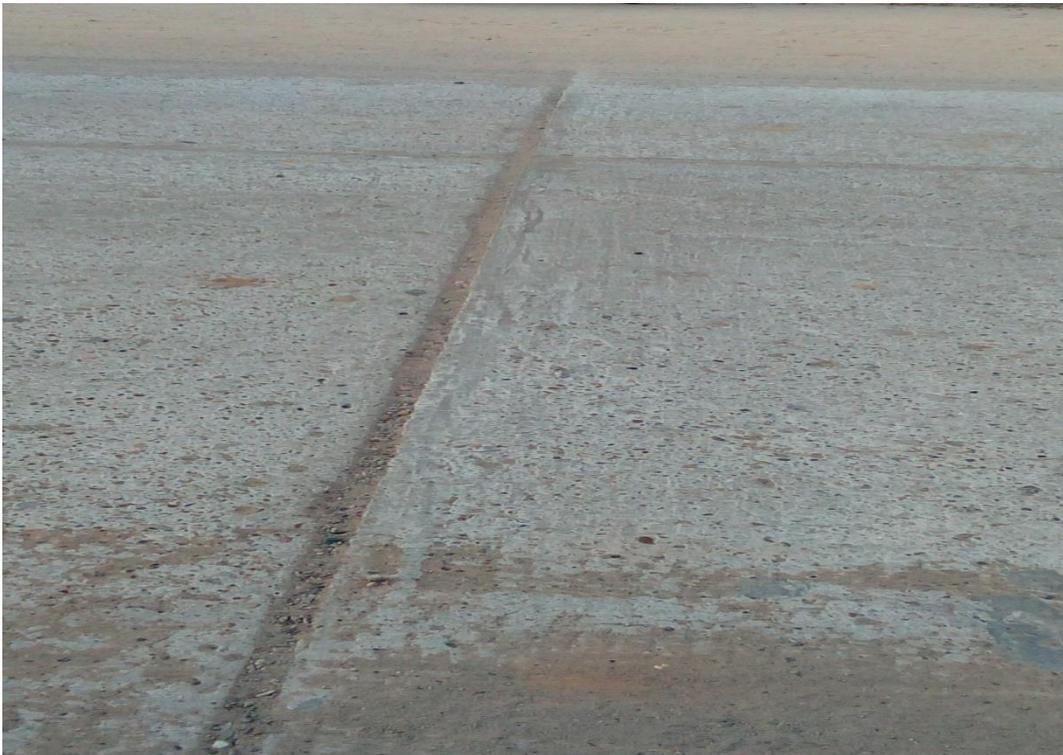
figura 121: daño de sellado de junta

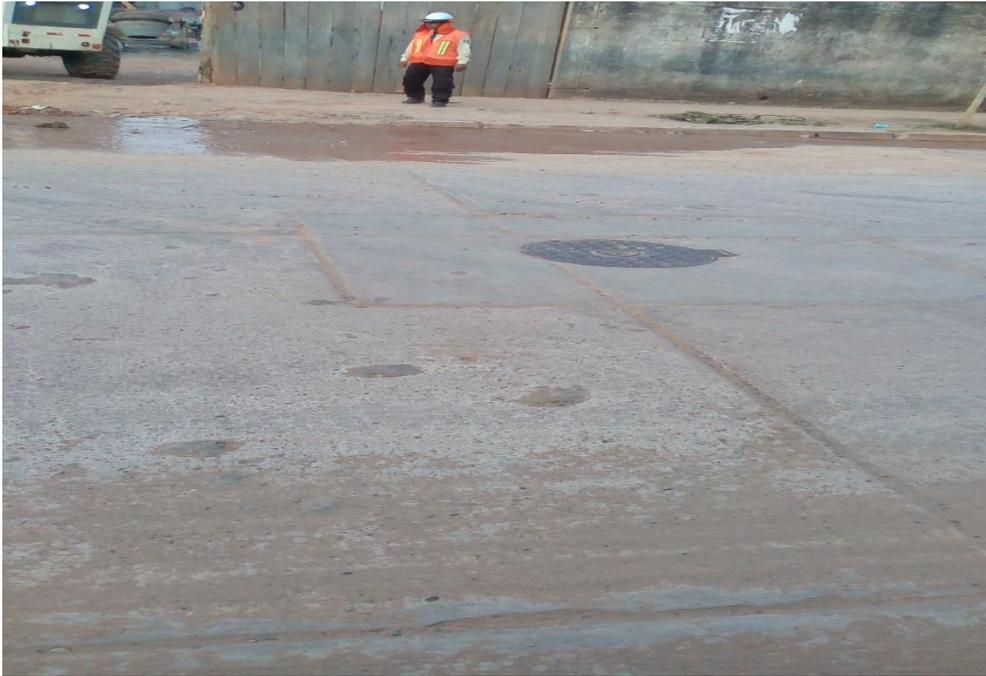
figura 123: daño de parche grande

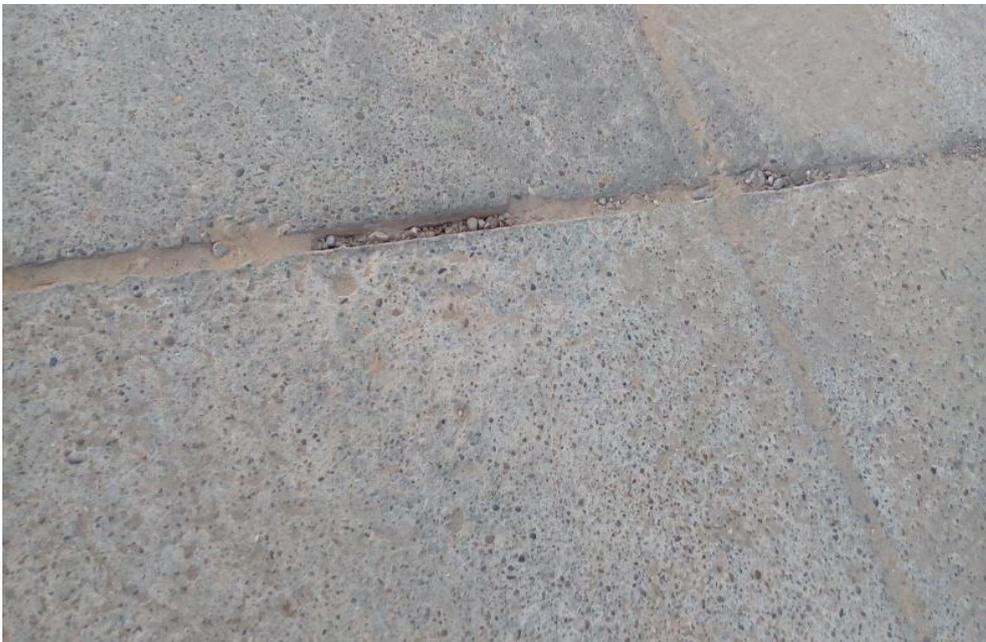
Figura 124: vista daño de junta

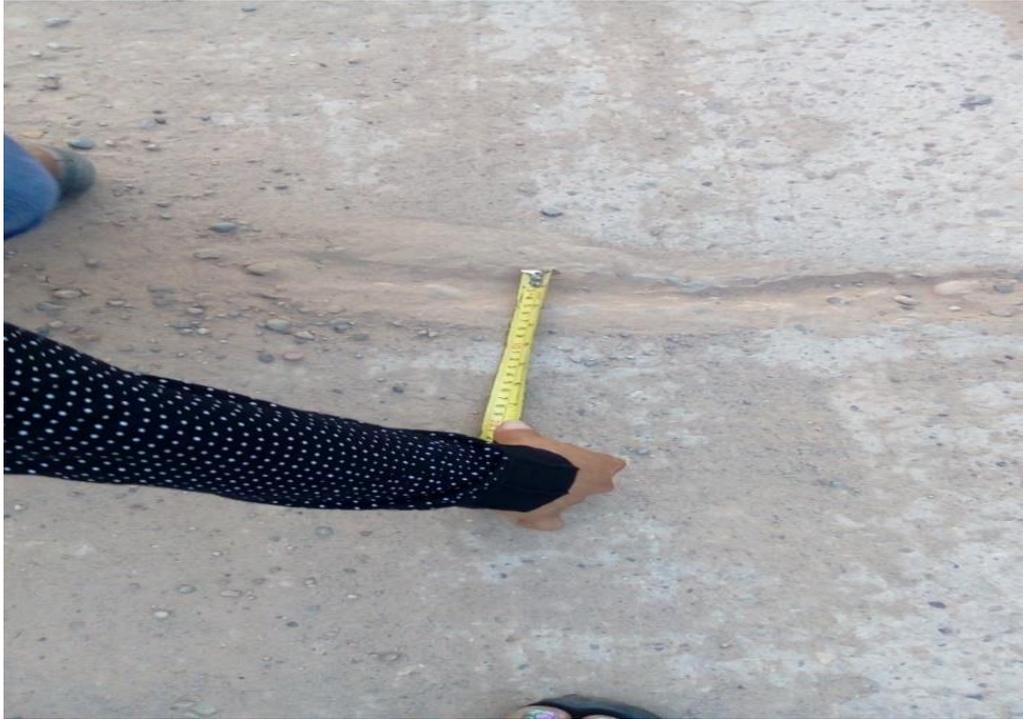
Figura 126: vista de grieta lineal

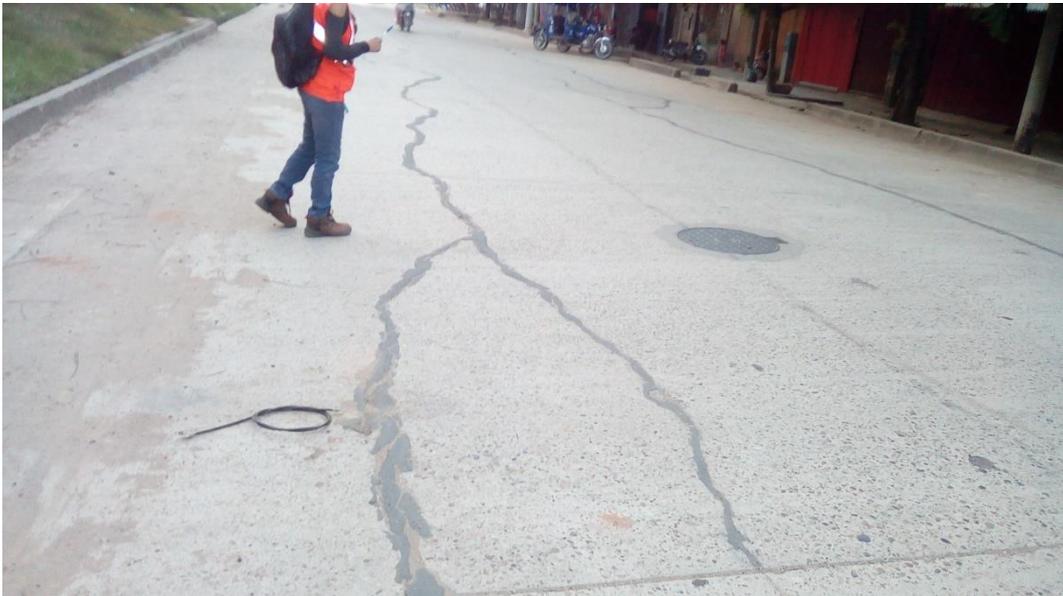
figura 127: daño de parche grande

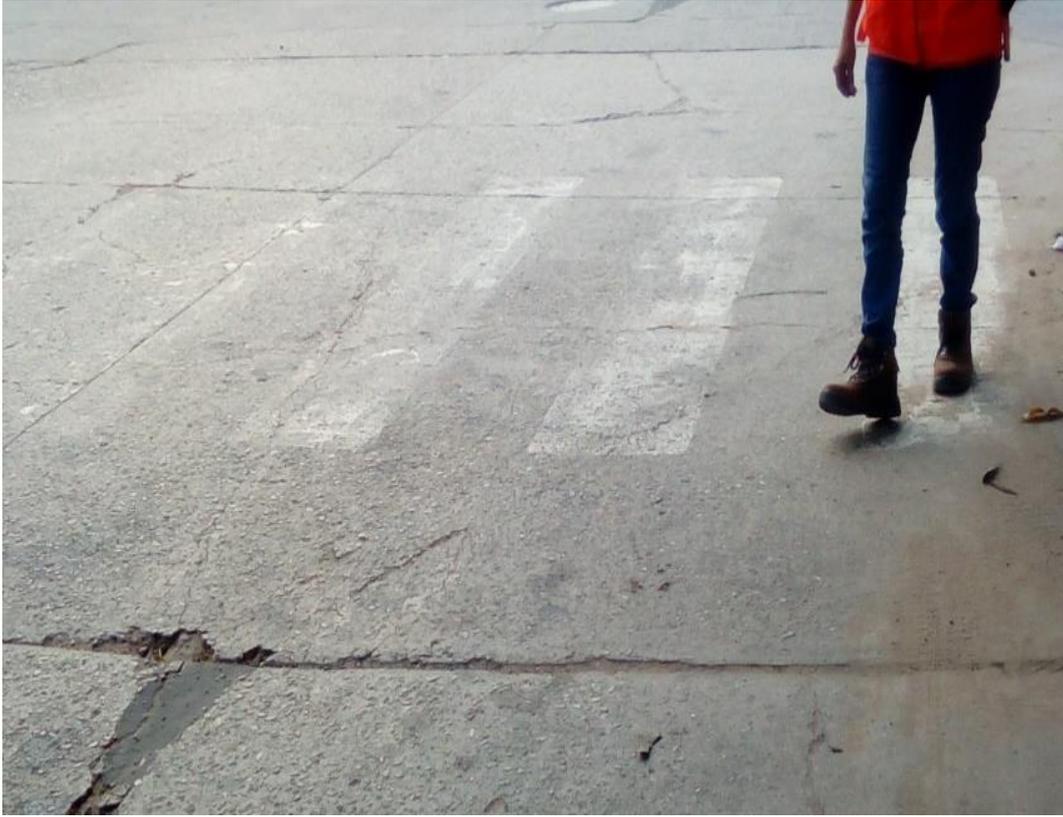
Figura 129: vista de daño de junta

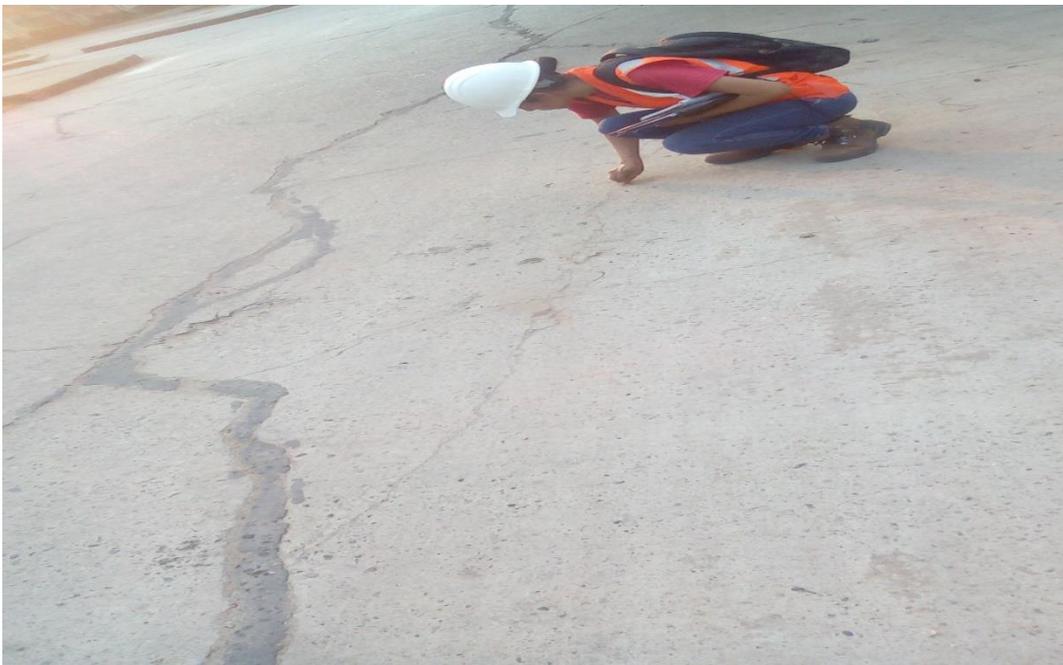
figura 130: grietas lineales

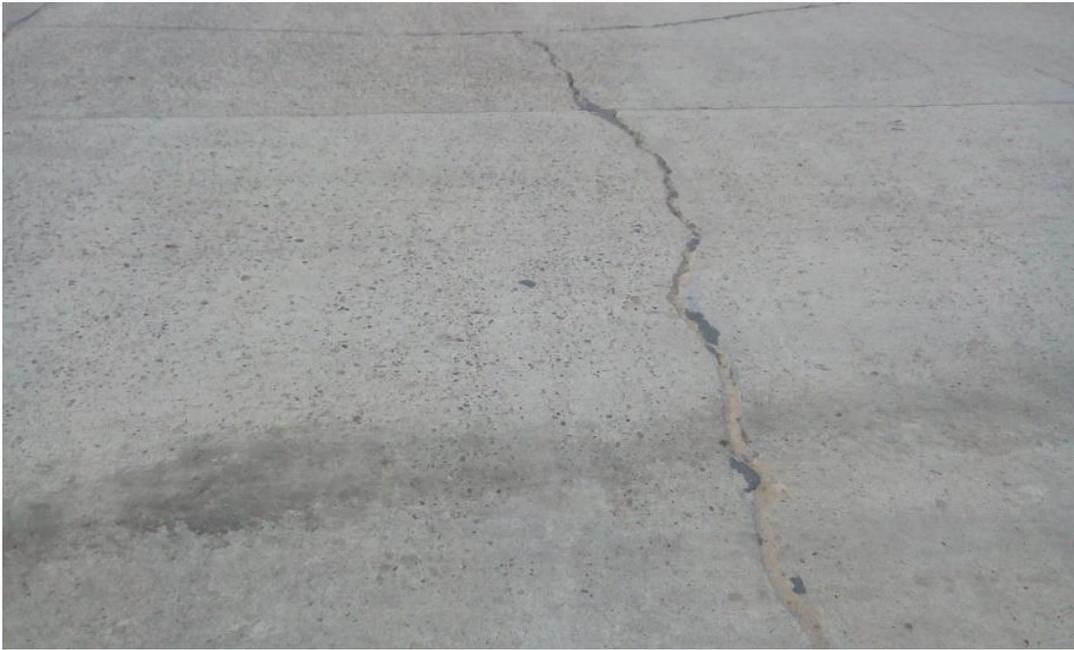
Figura 132: vista de daño grieta lineal

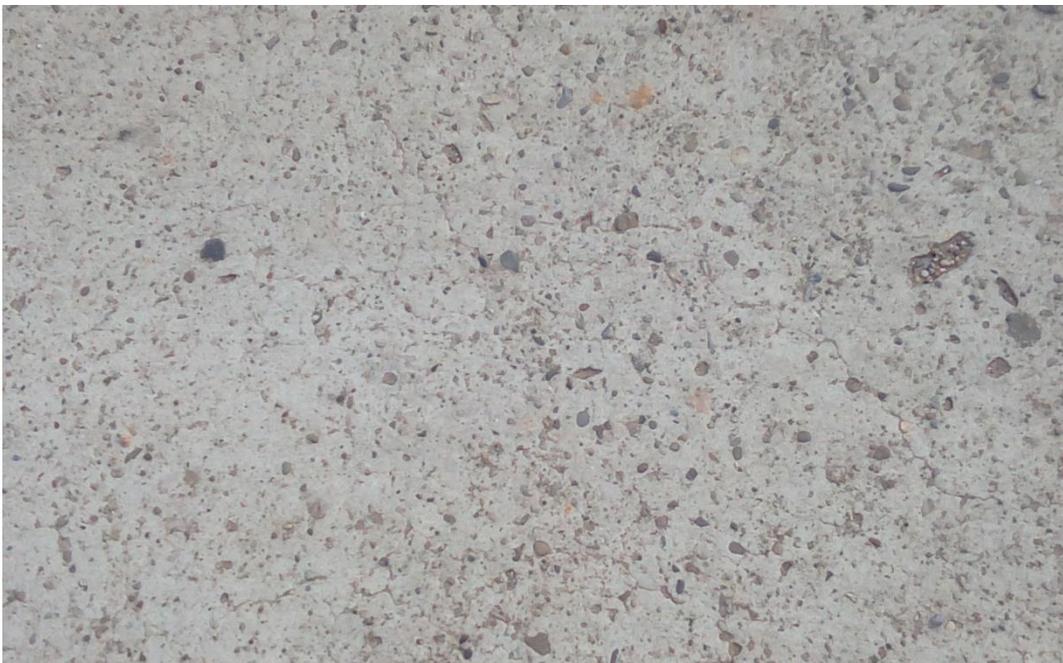
figura 133: daño de graquelado , pulimiento de agregado

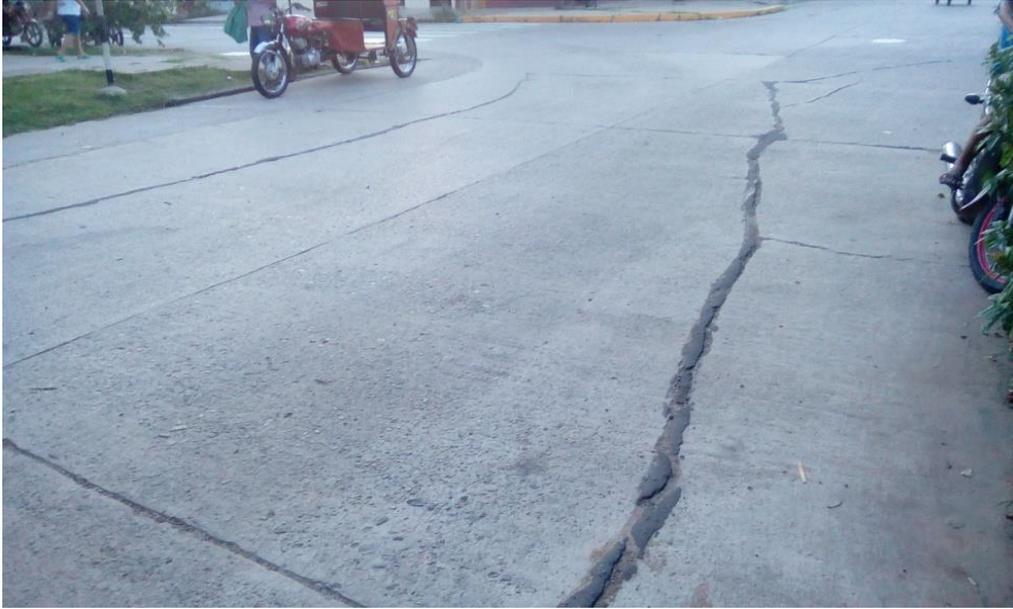
Figura 135: vista de daño grieta lineal

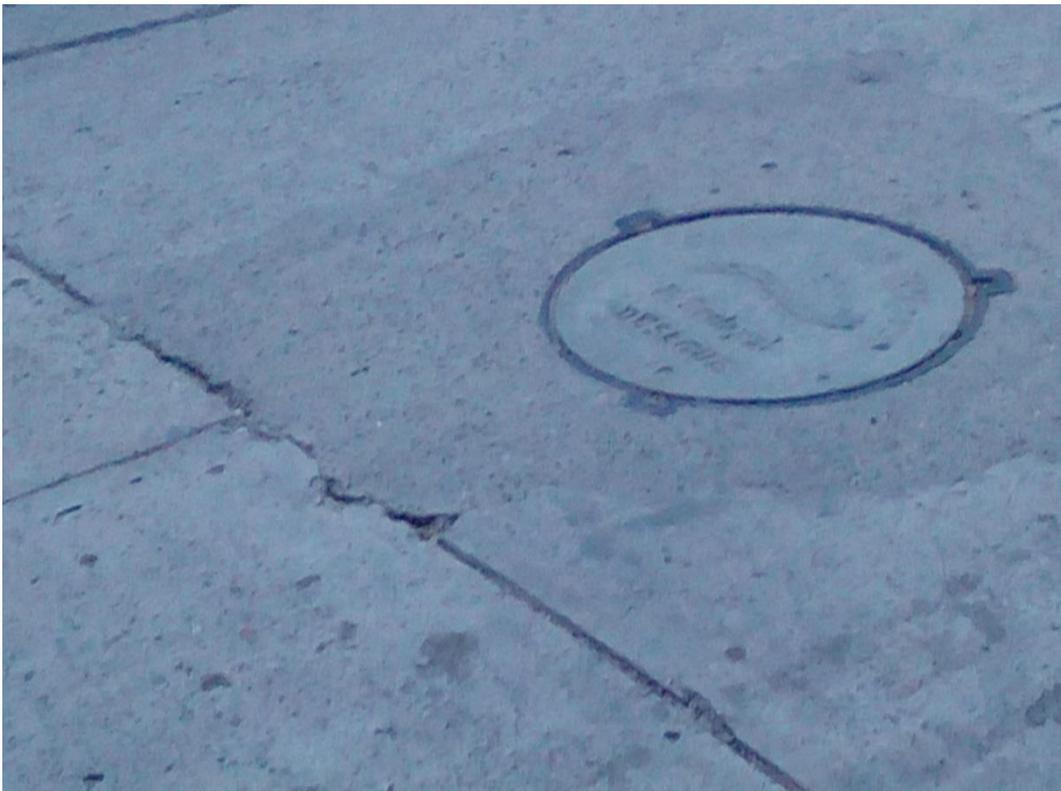
figura 136: daño de sellado de junta , parche grande

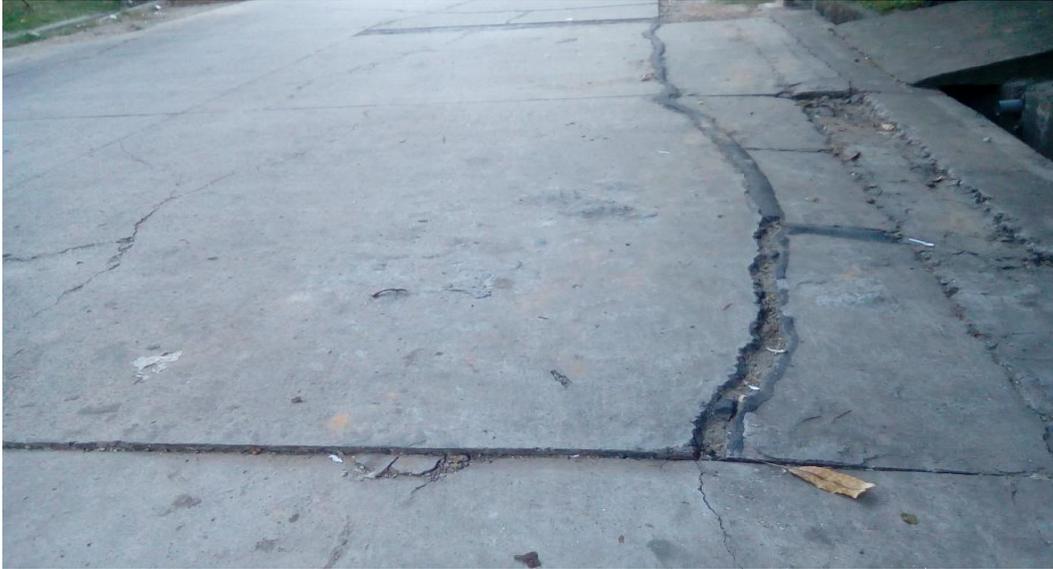
Figura 138: vista de daños, parche grande, daño del sellado de junta, losa dividida

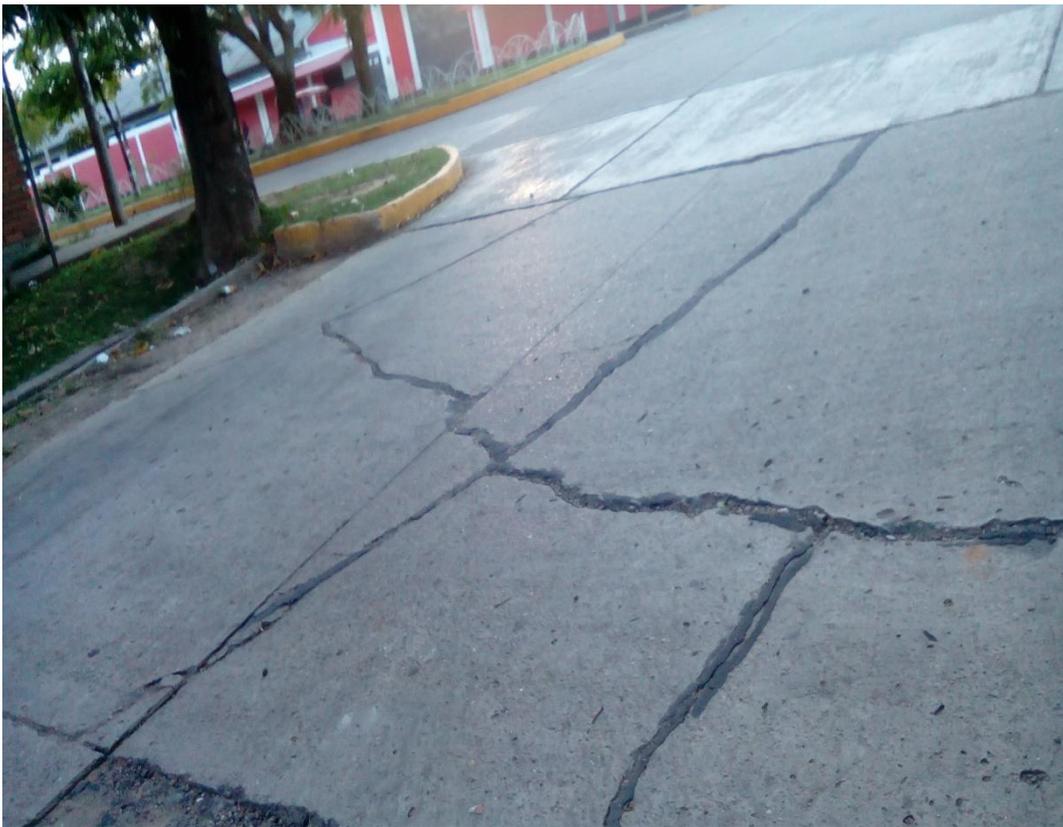
figura 139 daño de losa dividida

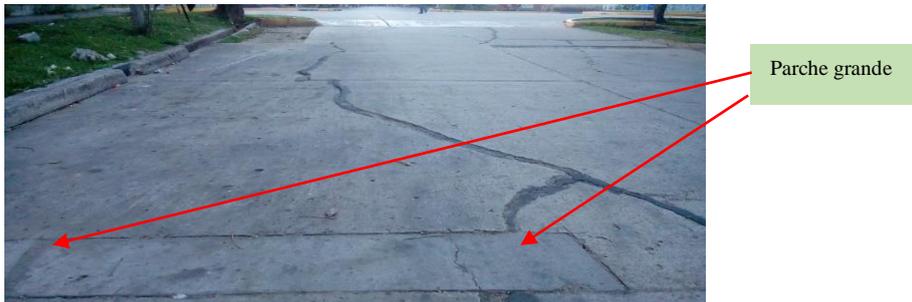
Figura 145: daño parche grande

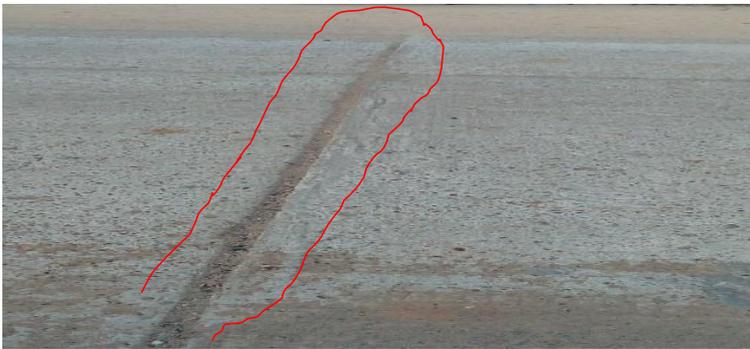
Causas: la acumulación de material incompresible impiden que las losas se expandan y pueda resultar en fragmentación, levantamiento o descascaramiento de los bordes de la junta .
