**“INSPECCIÓN Y EVALUACIÓN DE LAS PATOLOGÍAS  
EN LAS ESTRUCTURAS DE CONCRETO ARMADO DEL  
MUELLE DE YACILA –PAITA - PIURA, SEPTIEMBRE  
2015”**

**TESIS PARA OPTAR EL TÍTULO PROFESIONAL DE  
INGENIERO CIVIL**

**KEVIN JOSUÉ ALVARADO RUESTA**

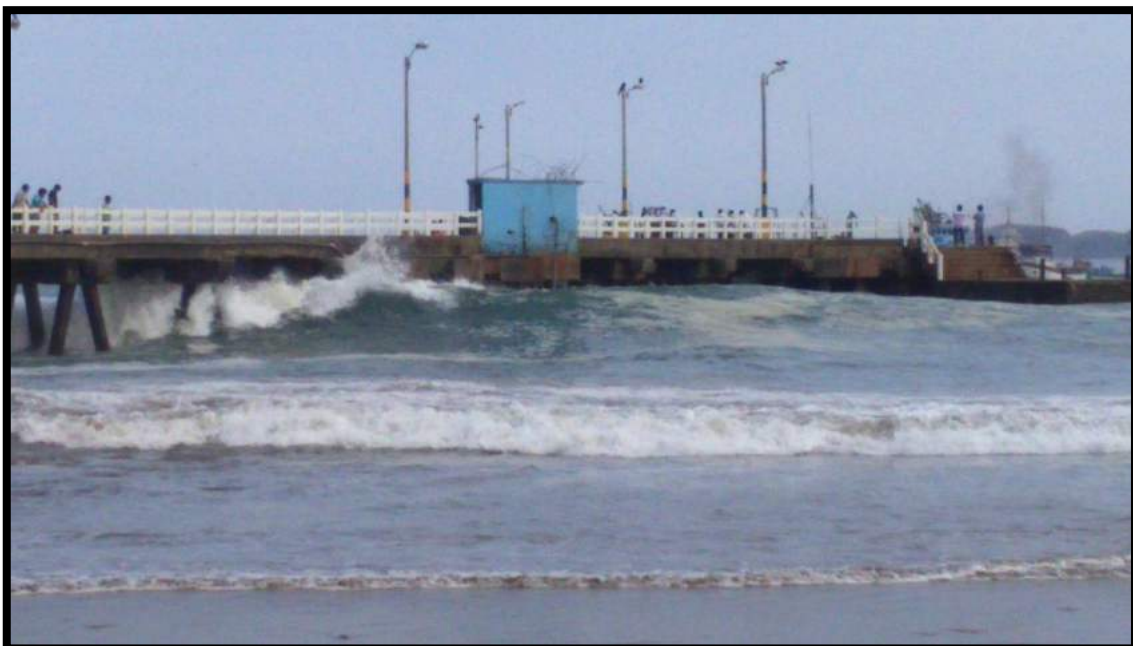
**Gráfico 52:** el oleaje del mar golpeando la estructura del muelle

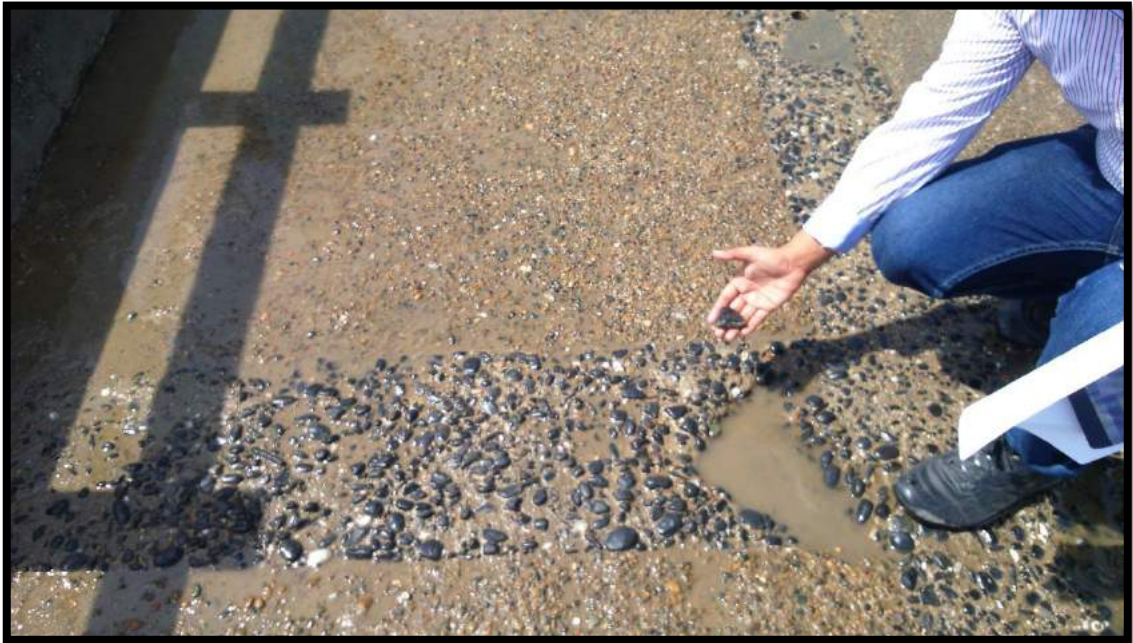
**Gráfico 53:** pérdida del agregado grueso

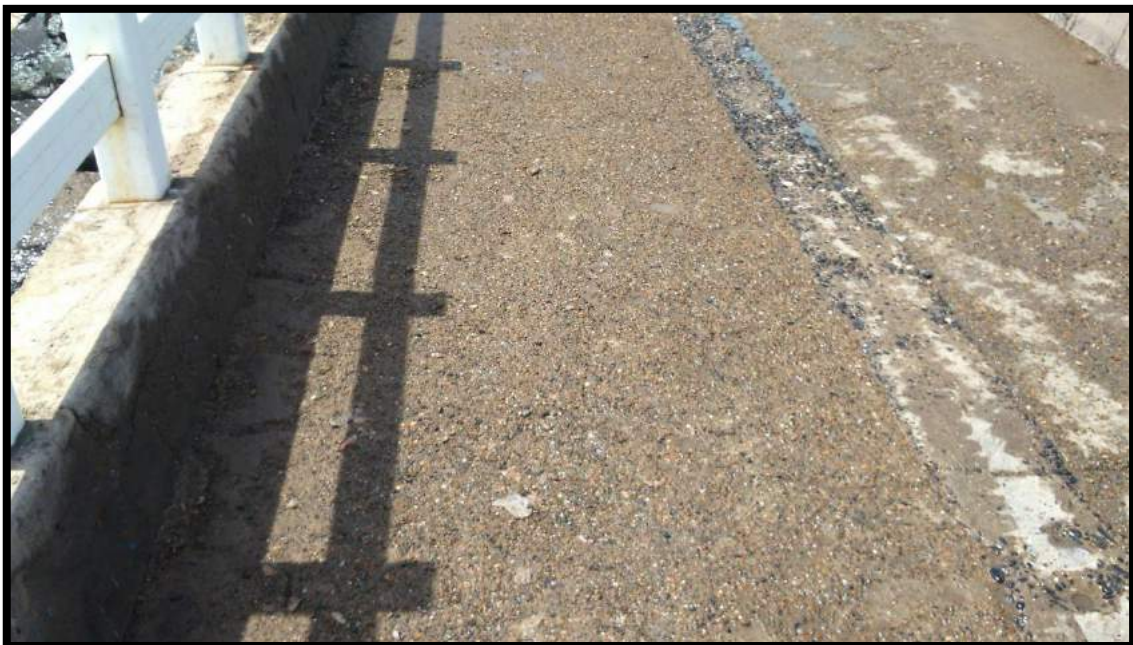
**Gráfico 54:** descamación y pérdida del agregado fino

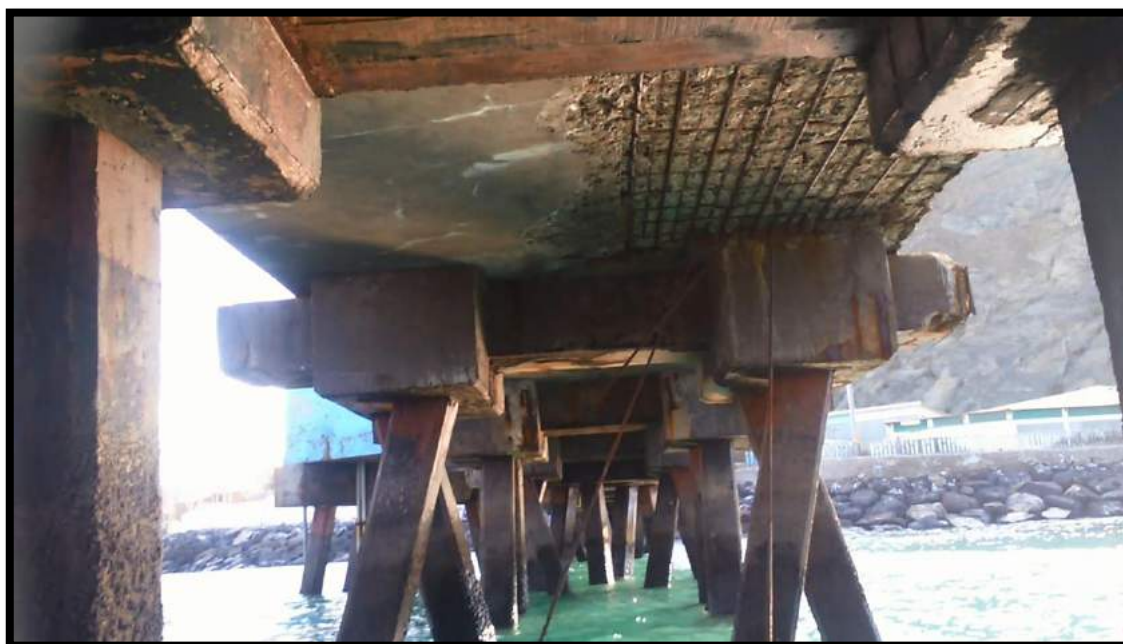
**Gráfico 55:** descascaramiento y exposición del acero de refuerzo

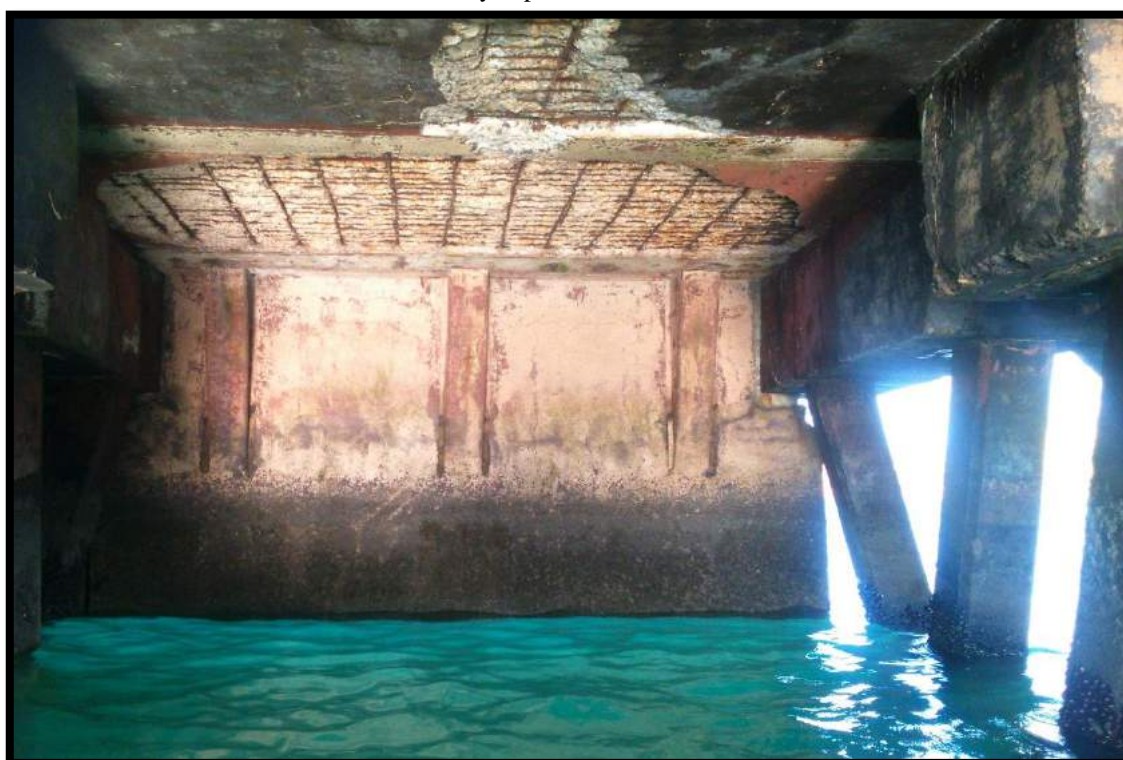
**Gráfico 56:** descascaramiento y exposición del acero de refuerzo – zona 2

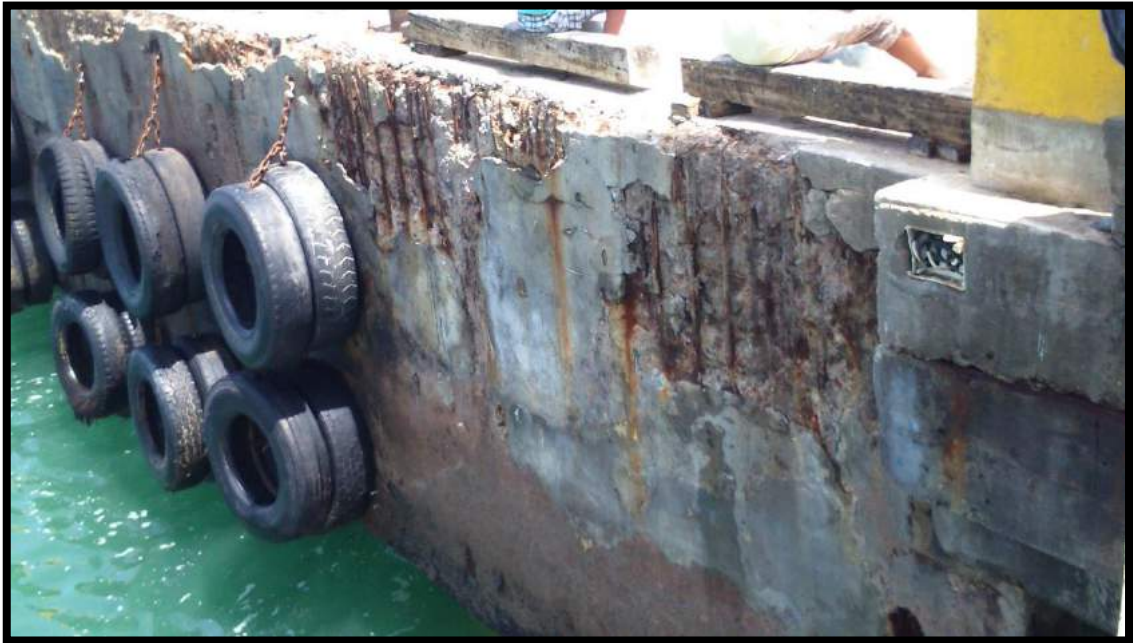
**Gráfico 57:** exposición del acero, corrosión y fracturas – zona 2

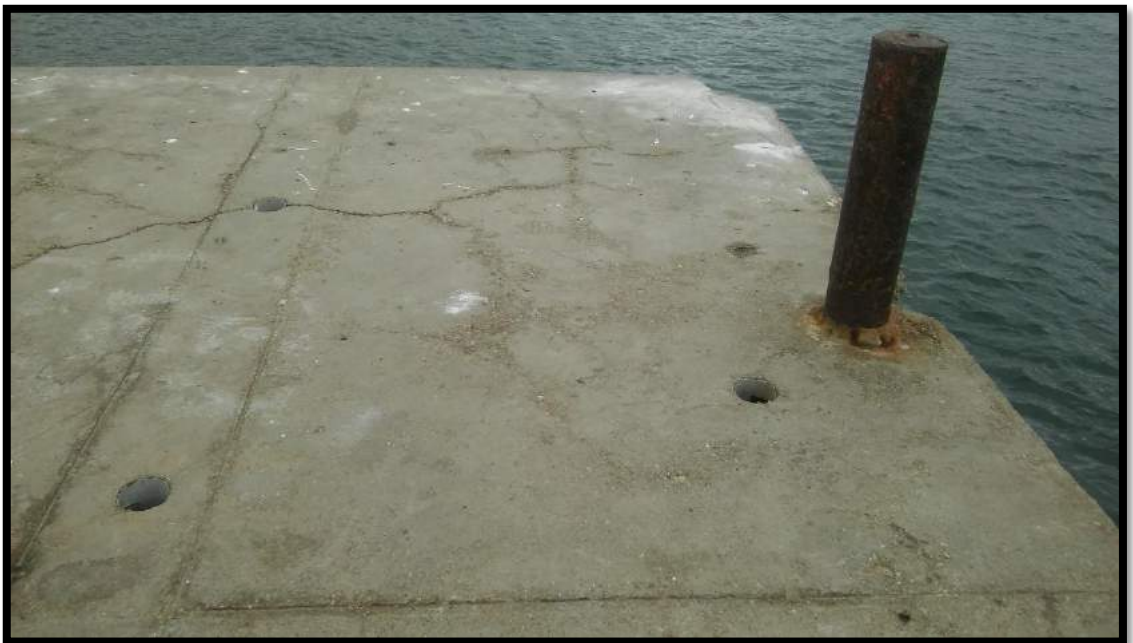
**Gráfico 58:** grietas, desgaste de la superficie y fracturas – zona 3

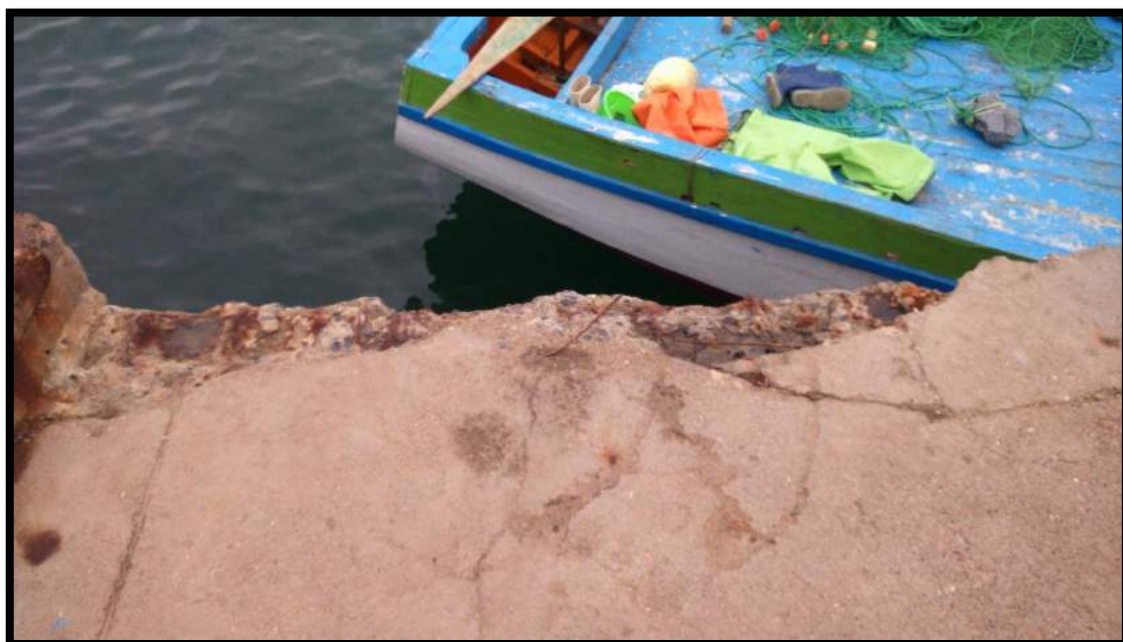
**Gráfico 59:** descascaramiento severo con exposición del acero y corrosión – zona 3

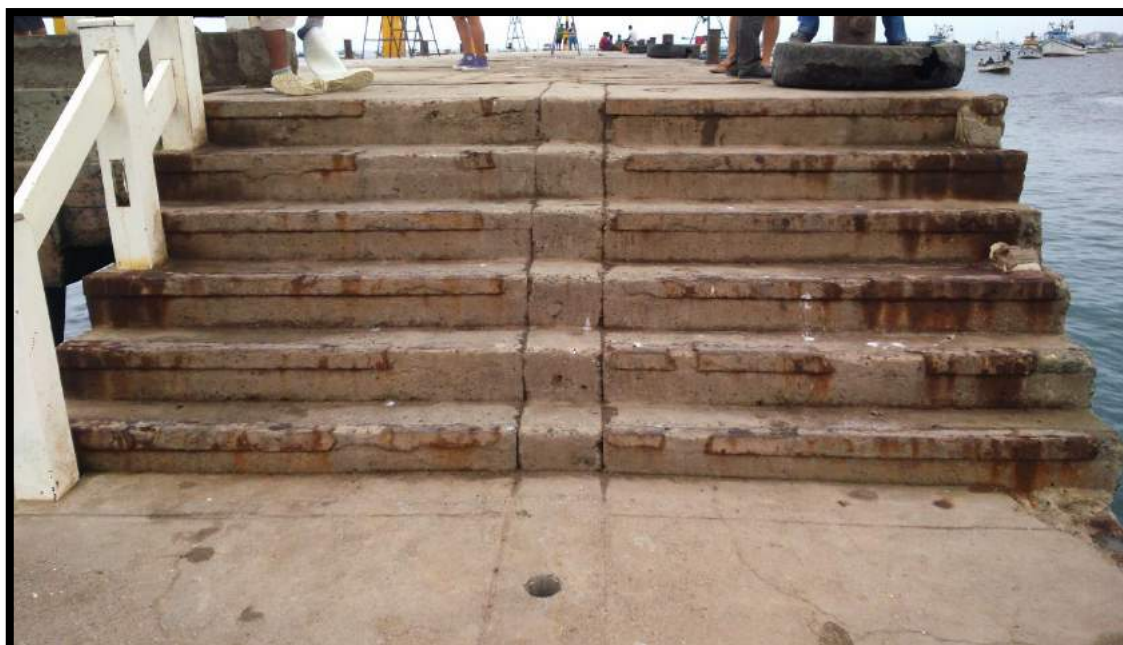
**Gráfico 60:** manchas de óxido, fisuras y erosión – zona 3
