FACULTAD DE INGENIERÍA
ESCUELA PROFESIONAL DE INGENIERÍA
CIVIL

DETERMINACIÓN Y EVALUACIÓN DE LAS PATOLOGÍAS
DEL CONCRETO EN LAS ESTRUCTURAS DE
ALBAÑILERÍA CONFINADA DEL CERCO PERIMÉTRICO
DEL COLISEO MUNICIPAL LUIS GOICOCHEA HIDALGO
DEL CENTRO POBLADO DE JÍBITO, DISTRITO DE
MIGUEL CHECA, PROVINCIA DE SULLANA, REGIÓN
PIURA, JULIO – 2016

TESIS PARA OPTENER EL TÍTULO PROFESIONAL DE:
INGENIERO CIVIL

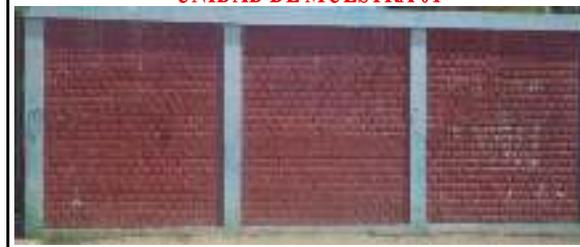
UNIDAD DE MUESTRA 01-

DESCRIPCIÓN DE LA UNIDAD DE MUESTRA: La unidad de muestra consta de 3 paños, con medidas de 4.06. Dicha muestra consta de 4 columnas, 3 vigas, 3 muros de ladrillo y 3 sobrecimientos. La muestra se ubica en la parte exterior del coliseo.

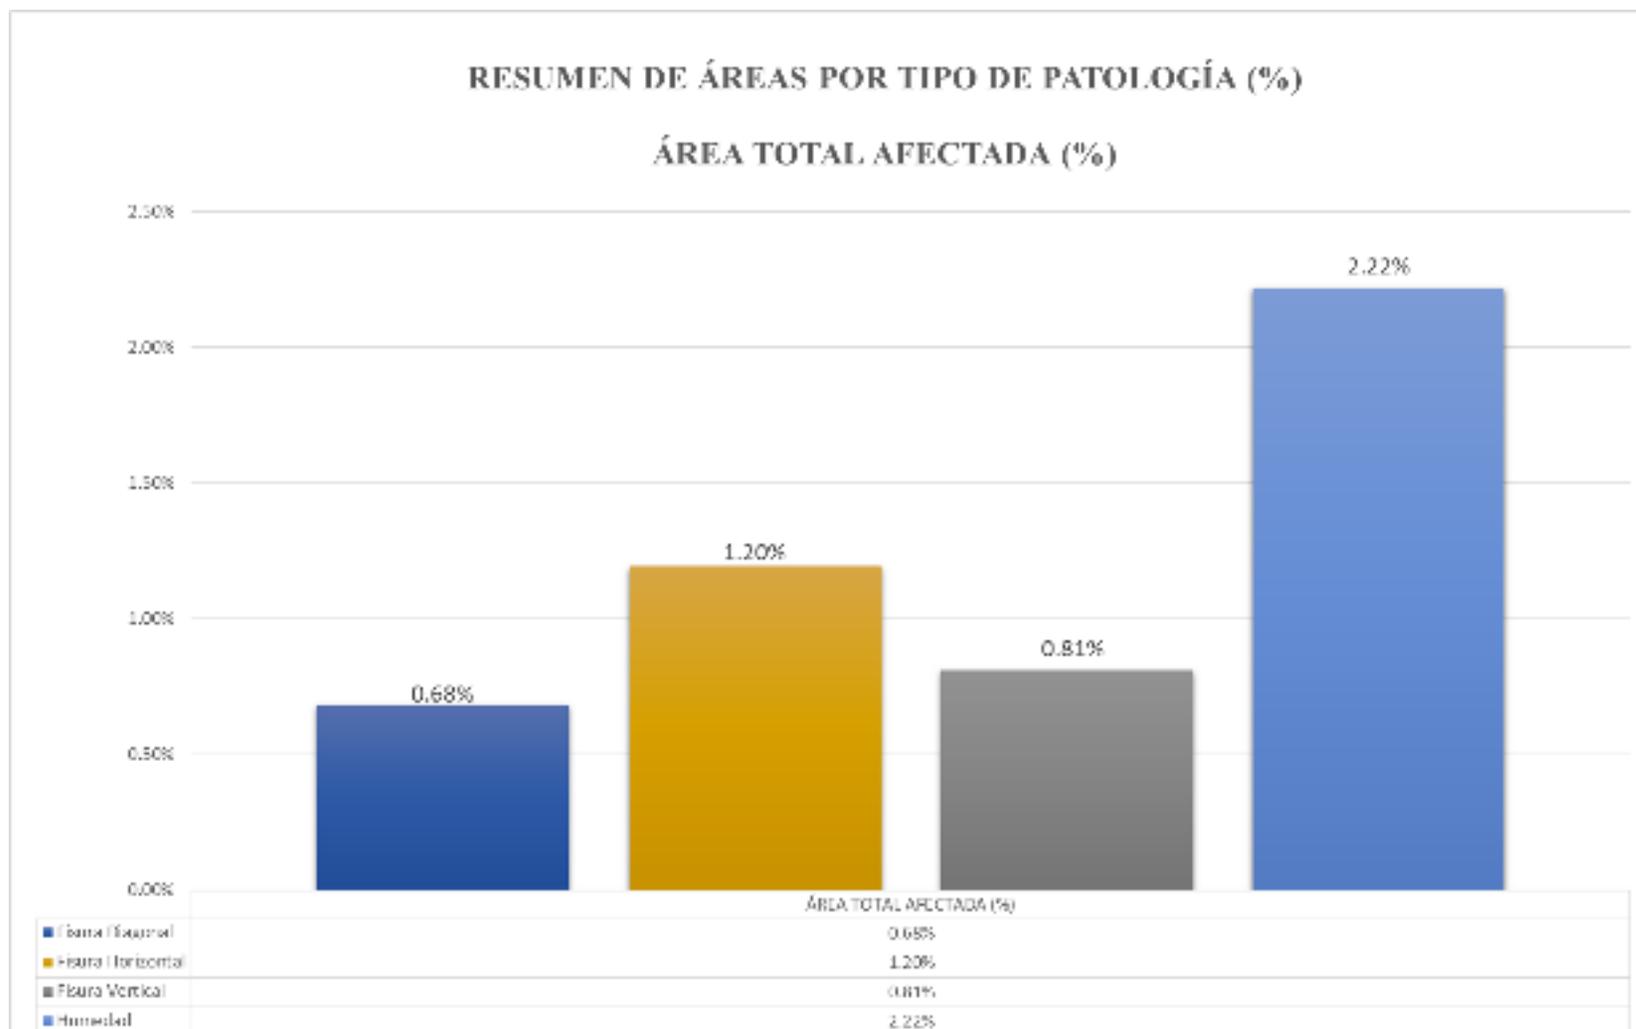
Gráfico 23: Diagrama de barras según área con patología por Tipo de Patología en Unidad de Muestra 01.

Fisura Diagonal			2.10%		0.00%		0.00%		0.68%
Fisura Horizontal			1.64%		1.31%		0.67%		1.20%
Fisura Vertical			0.33%		0.20%		1.83%		0.81%
Humedad			2.24%		0.92%		3.41%		2.22%
TOTAL		100.00%	6.31%	100.00%	2.43%	100.00%	5.91%	100.00%	4.91%

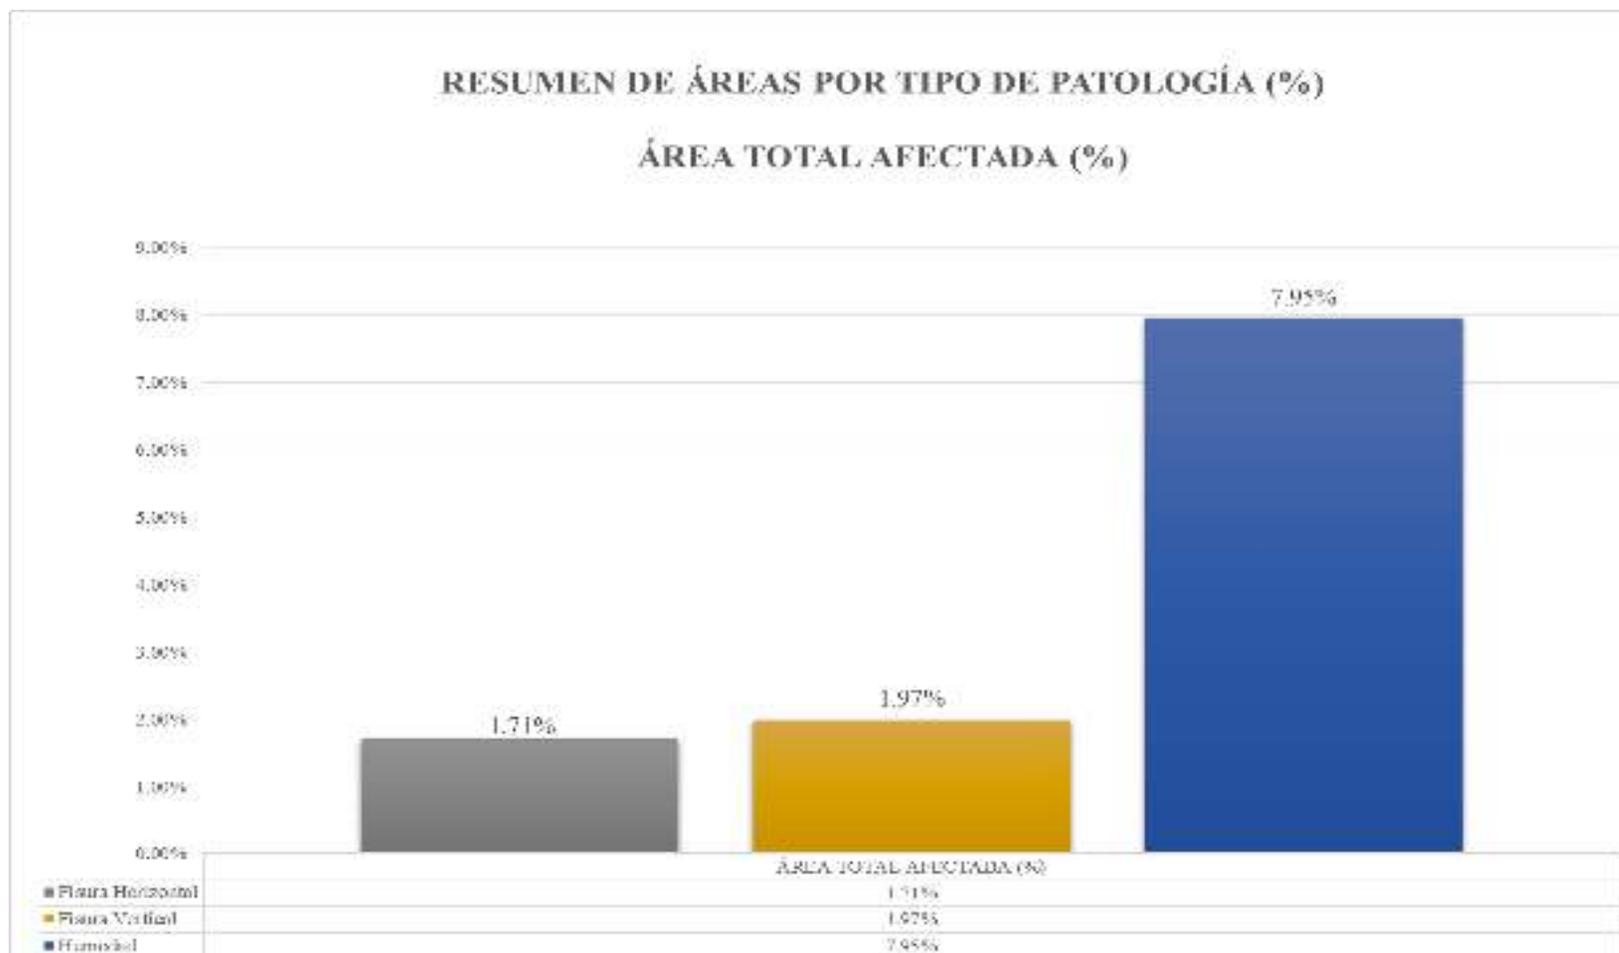
Gráfico 27: Diagrama de barras según área con patología por Tipo de Patología en Unidad de Muestra 02.

RESUMEN DE ÁREAS POR TIPO DE PATOLOGÍA (%)						
PATOLOGÍA	PAÑO	PAÑO 01		PAÑO 02		TOTAL
		ÁREA TOTAL (%)	ÁREA CON PATOLOGÍA (%)	ÁREA TOTAL (%)	ÁREA CON PATOLOGÍA (%)	ÁREA TOTAL AFECTADA (%)
Agrietamiento Diagonal			0.00%		0.00%	0.00%
Agrietamiento Horizontal			0.00%		0.00%	0.00%
Agrietamiento Vertical			0.00%		0.00%	0.00%
Corrosión			0.00%		0.00%	0.00%
Cavitación			0.00%		0.00%	0.00%
Delaminación del Concreto			0.00%		0.00%	0.00%
Delaminación del Agregado			0.00%		0.00%	0.00%
Distorsión			0.00%		0.00%	0.00%
Desintegración			0.00%		0.00%	0.00%
Eflorescencia			0.00%		0.00%	0.00%
Erosión			0.00%		0.00%	0.00%
Exudación			0.00%		0.00%	0.00%
Filtración			0.00%		0.00%	0.00%
Incrustaciones			0.00%		0.00%	0.00%
Picaduras			0.00%		0.00%	0.00%
Fisura Diagonal			0.00%		0.00%	0.00%
Fisura Horizontal			3.35%		0.19%	1.71%
Fisura Vertical			1.68%		2.25%	1.97%
Humedad			7.38%		8.49%	7.95%
TOTAL		100.00%	12.41%	100.00%	10.92%	11.64%

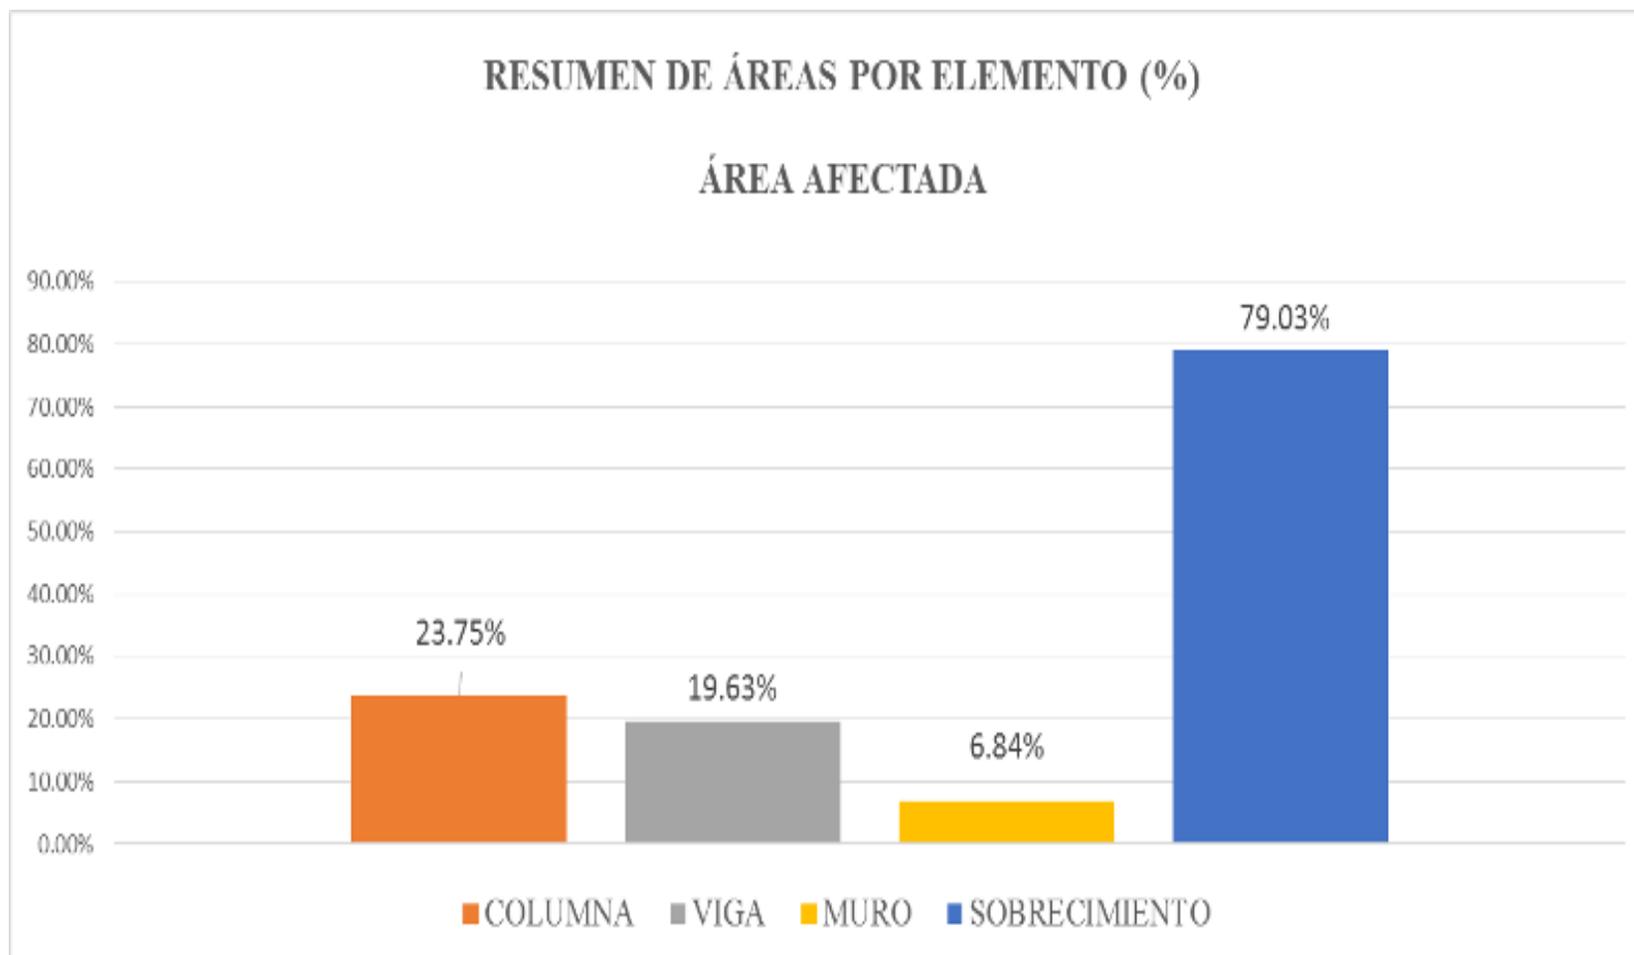
Gráfico 30: Diagrama de barras según área con patología por elemento en Unidad de Muestra 03

RESUMEN DE ÁREAS POR ELEMENTO (%)						
ELEMENTO \ PAÑO	PAÑO 01		PAÑO 02		TOTAL	
	ÁREA TOTAL (%)	ÁREA CON PATOLOGÍA (%)	ÁREA TOTAL (%)	ÁREA CON PATOLOGÍA (%)	ÁREA TOTAL (%)	ÁREA TOTAL AFECTADA (%)
COLUMNA	50.00%	7.08%	50.00%	16.67%	100.00%	23.75%
VIGA	57.94%	7.48%	42.06%	12.15%	100.00%	19.63%
MURO	50.00%	5.95%	50.00%	0.89%	100.00%	6.84%
SOBRECIMIENTO	50.00%	45.97%	50.00%	33.06%	100.00%	79.03%

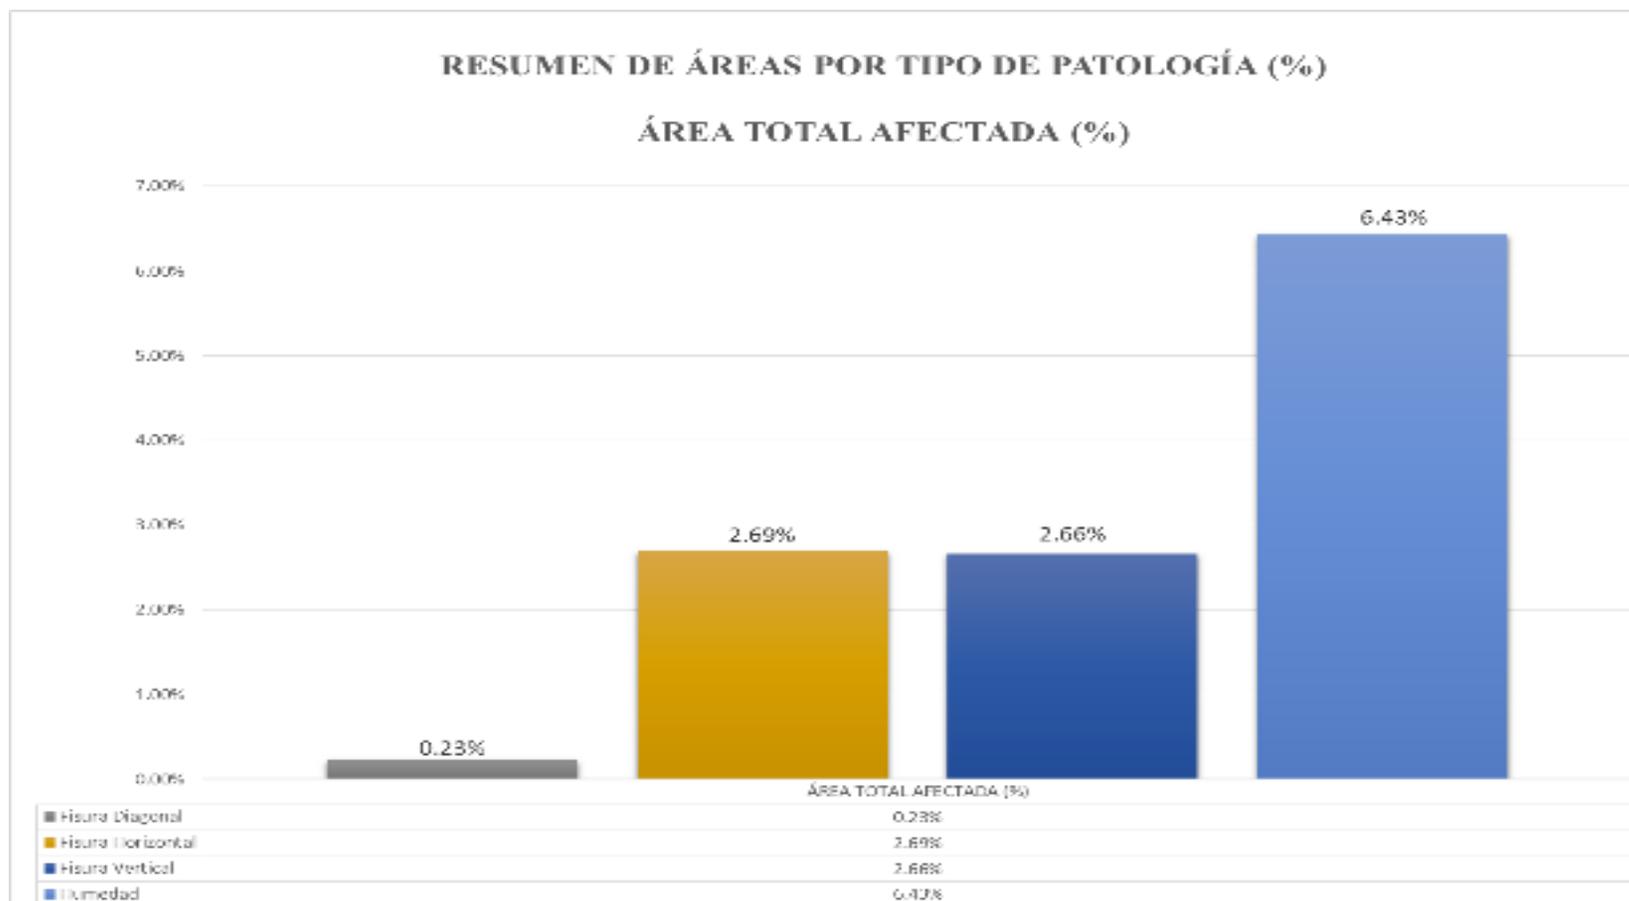
Gráfico 31: Diagrama de barras según área con patología por Tipo de Patología en Unidad de Muestra 03.

RESUMEN DE ÁREAS POR TIPO DE PATOLOGÍA (%)							
PATOLOGÍA	PAÑO	PAÑO 01		PAÑO 02		TOTAL	
		ÁREA TOTAL (%)	ÁREA CON PATOLOGÍA (%)	ÁREA TOTAL (%)	ÁREA CON PATOLOGÍA (%)	ÁREA TOTAL (%)	ÁREA TOTAL AFECTADA (%)
Agrietamiento Diagonal			0.00%		0.00%		0.00%
Agrietamiento Horizontal			0.00%		0.00%		0.00%
Agrietamiento Vertical			0.00%		0.00%		0.00%
Corrosión			0.00%		0.00%		0.00%
Cavitación			0.00%		0.00%		0.00%
Delaminación del Concreto			0.00%		0.00%		0.00%
Delaminación del Agregado			0.00%		0.00%		0.00%
Distorsión			0.00%		0.00%		0.00%
Desintegración			0.00%		0.00%		0.00%
Eflorescencia			0.00%		0.00%		0.00%
Erosión			0.00%		0.00%		0.00%
Exudación			0.00%		0.00%		0.00%
Filtración			0.00%		0.00%		0.00%
Incrustaciones			0.00%		0.00%		0.00%
Picaduras			0.00%		0.00%		0.00%
Fisura Diagonal			0.45%		0.00%		0.23%
Fisura Horizontal			0.71%		4.71%		2.69%
Fisura Vertical			1.49%		3.85%		2.66%
Humedad			12.71%		0.00%		6.43%
TOTAL		100.00%	15.37%	100.00%	8.55%	100.00%	12.00%

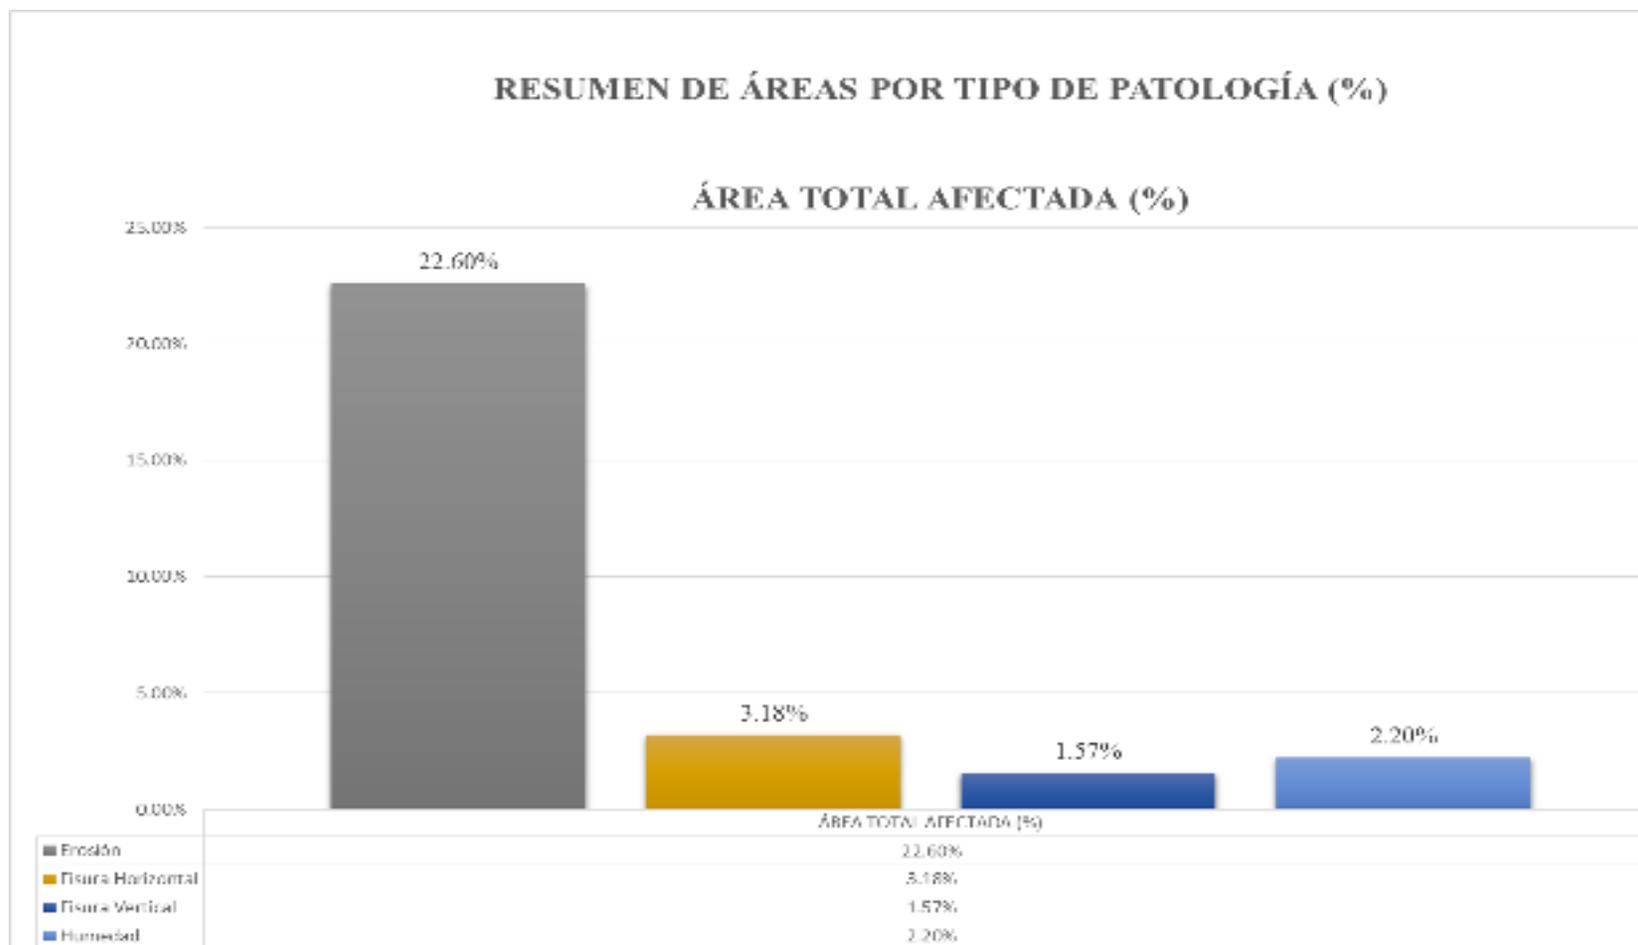
Gráfico 35: Diagrama de barras según área con patología por Tipo de Patología en Unidad de Muestra 04.

TOTAL		100.00%	27.43%	100.00%	32.07%	100.00%	29.57%

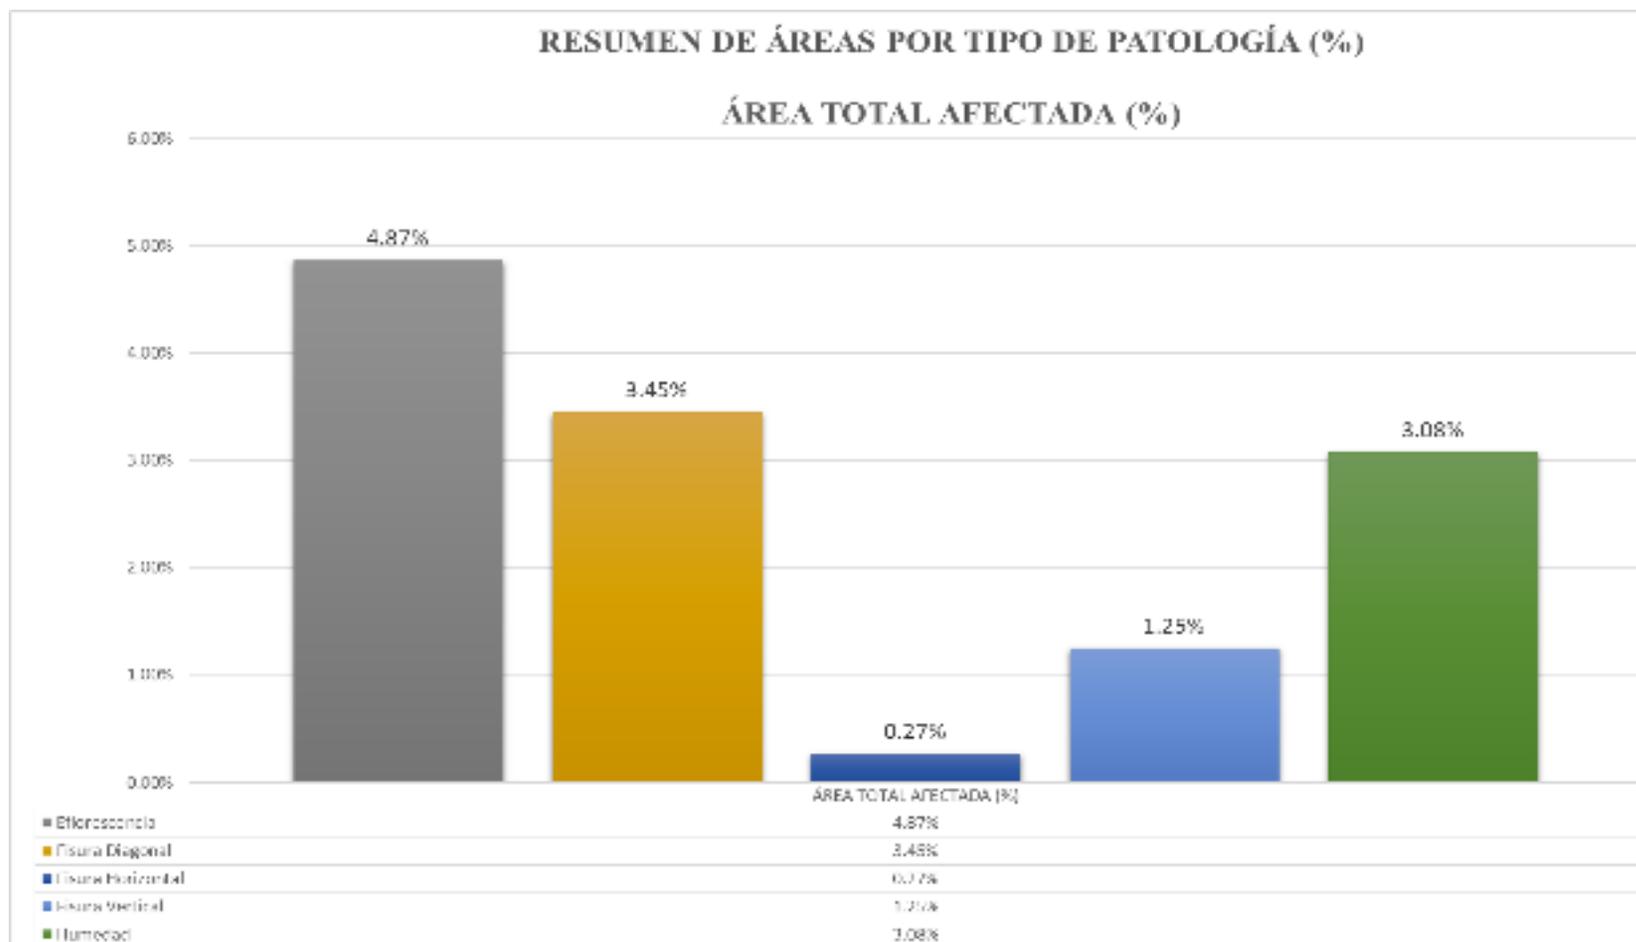
Gráfico 43: Diagrama de barras según área con patología por Tipo de Patología en Unidad de Muestra 06.

RESUMEN DE ÁREAS POR TIPO DE PATOLOGÍA (%)						
PATOLOGÍA	PAÑO	PAÑO 01		PAÑO 02		TOTAL
		ÁREA TOTAL (%)	ÁREA CON PATOLOGÍA (%)	ÁREA TOTAL (%)	ÁREA CON PATOLOGÍA (%)	ÁREA TOTAL AFECTADA (%)
Agrietamiento Diagonal			0.00%		0.00%	0.00%
Agrietamiento Horizontal			0.00%		0.00%	0.00%
Agrietamiento Vertical			0.00%		0.00%	0.00%
Corrosión			0.00%		0.00%	0.00%
Cavitación			0.00%		0.00%	0.00%
Delaminación del Concreto			0.00%		0.00%	0.00%
Delaminación del Agregado			0.00%		0.00%	0.00%
Distorsión			0.00%		0.00%	0.00%
Desintegración			0.00%		0.00%	0.00%
Eflorescencia			0.00%		9.11%	4.87%
Erosión			0.00%		0.00%	0.00%
Exudación			0.00%		0.00%	0.00%
Filtración			0.00%		0.00%	0.00%
Incrustaciones			0.00%		0.00%	0.00%
Picaduras			0.00%		0.00%	0.00%
Fisura Diagonal			0.00%		6.46%	3.45%
Fisura Horizontal			0.58%		0.00%	0.27%
Fisura Vertical			0.87%		1.58%	1.25%
Humedad			1.67%		4.30%	3.08%
TOTAL		100.00%	3.12%	100.00%	1.58%	12.92%

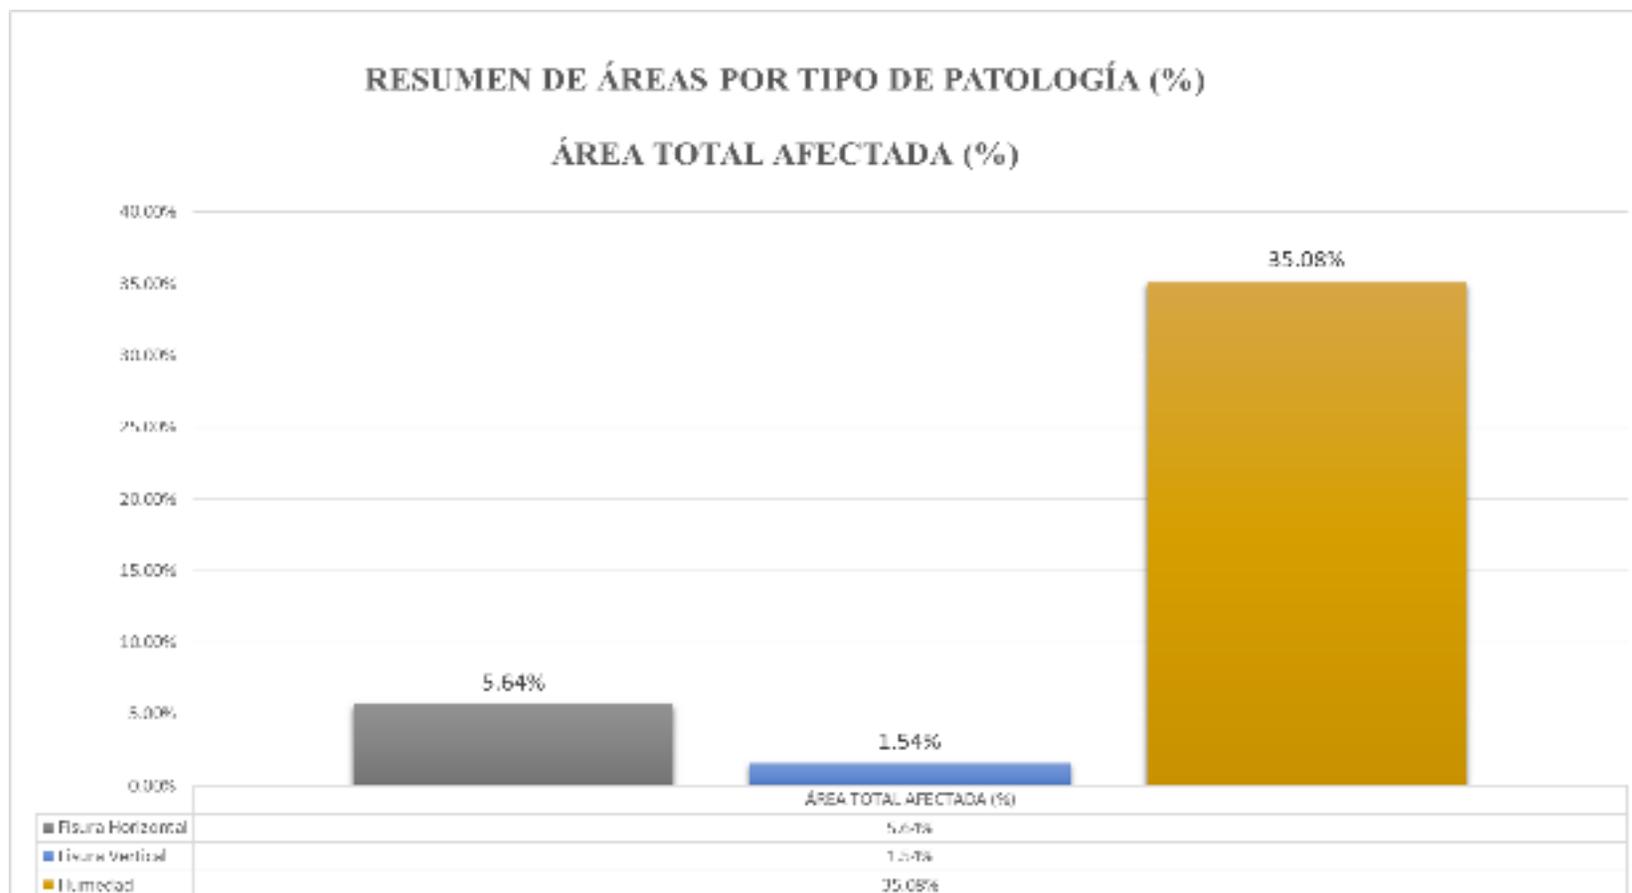
Gráfico 47: Diagrama de barras según área con patología por Tipo de Patología en Unidad de Muestra 07.

RESUMEN DE ÁREAS POR TIPO DE PATOLOGÍA (%)						
PATOLOGÍA	PAÑO	PAÑO 01		PAÑO 02		TOTAL
		ÁREA TOTAL (%)	ÁREA CON PATOLOGÍA (%)	ÁREA TOTAL (%)	ÁREA CON PATOLOGÍA (%)	ÁREA TOTAL AFECTADA (%)
Agrietamiento Diagonal			0.00%		0.00%	0.00%
Agrietamiento Horizontal			0.00%		0.00%	0.00%
Agrietamiento Vertical			0.00%		0.00%	0.00%
Corrosión			0.00%		0.00%	0.00%
Cavitación			0.00%		0.00%	0.00%
Delaminación del Concreto			0.00%		0.00%	0.00%
Delaminación del Agregado			0.00%		0.00%	0.00%
Distorsión			0.00%		0.00%	0.00%
Desintegración			0.00%		0.00%	0.00%
Eflorescencia			0.00%		0.00%	0.00%
Erosión			0.00%		0.00%	0.00%
Exudación			0.00%		0.00%	0.00%
Filtración			0.00%		0.00%	0.00%
Incrustaciones			0.00%		0.00%	0.00%
Picaduras			0.00%		0.00%	0.00%
Fisura Diagonal			0.00%		0.00%	0.00%
Fisura Horizontal			7.37%		4.14%	5.64%
Fisura Vertical			0.98%		2.02%	1.54%
Humedad			41.65%		29.41%	35.08%
TOTAL		100.00%	50.00%	100.00%	35.56%	42.26%

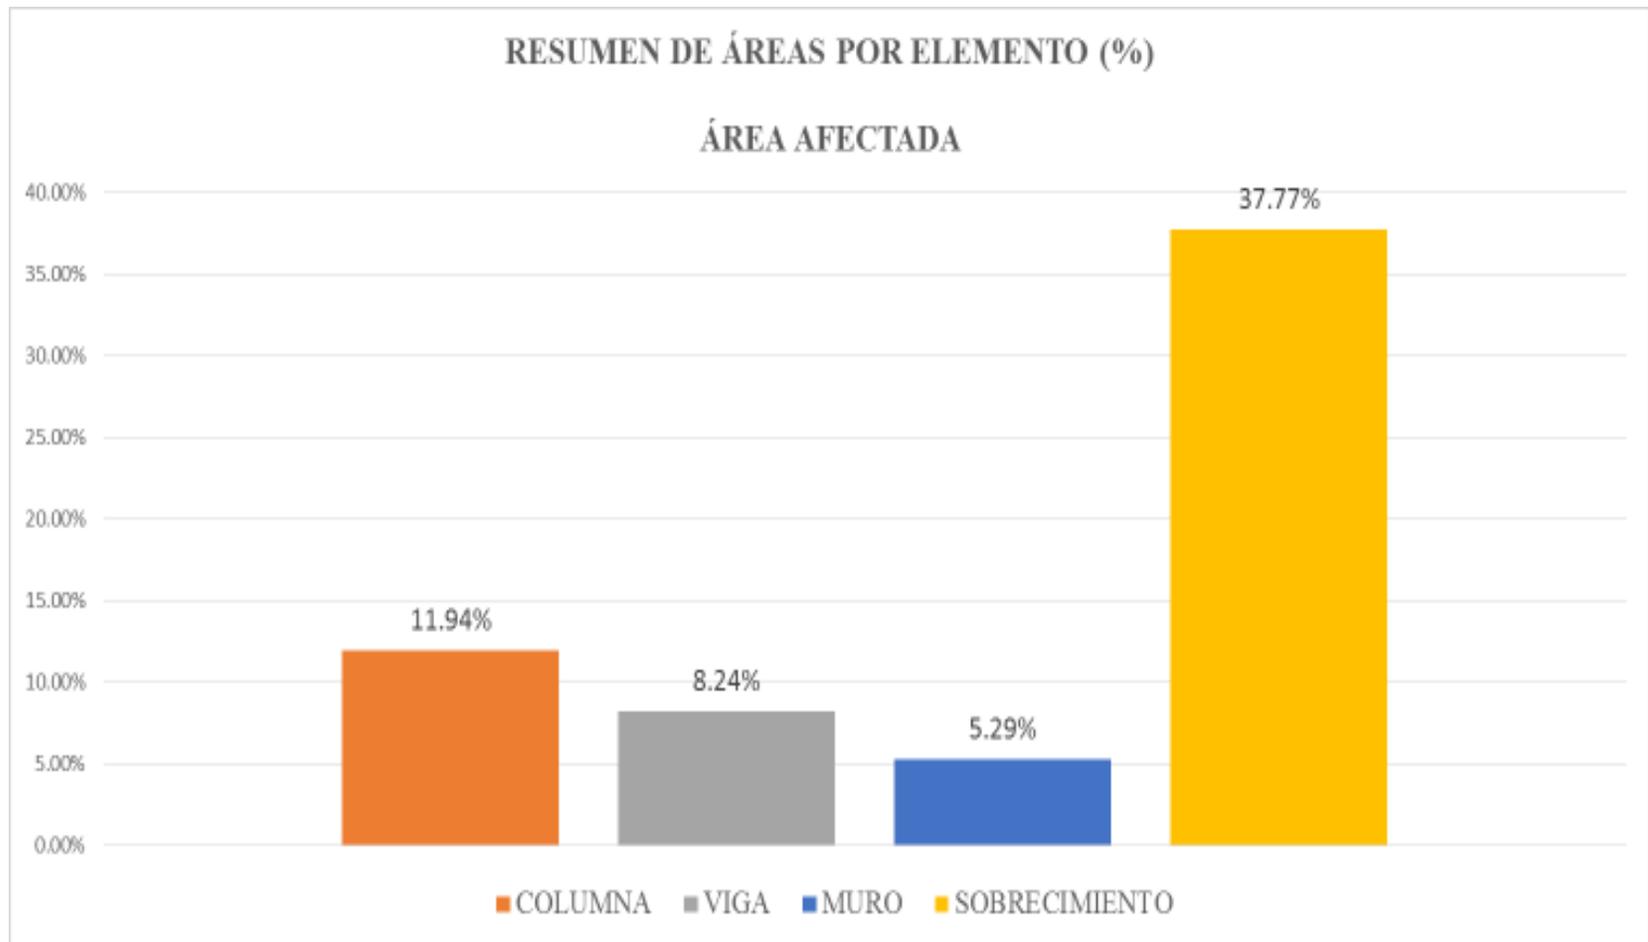
Gráfico 50: Diagrama de barras según área con patología por elemento en Unidad de Muestra 08.

RESUMEN DE ÁREAS POR ELEMENTO (%)								
PAÑO \ ELEMENTO	PAÑO 01		PAÑO 02		PAÑO 03		TOTAL	
	ÁREA TOTAL (%)	ÁREA CON PATOLOGÍA (%)	ÁREA TOTAL (%)	ÁREA CON PATOLOGÍA (%)	ÁREA TOTAL (%)	ÁREA CON PATOLOGÍA (%)	ÁREA TOTAL (%)	ÁREA TOTAL AFECTADA (%)
COLUMNA	33.33%	0.83%	33.33%	0.00%	33.33%	11.11%	100.00%	11.94%
VIGA	35.11%	0.53%	32.45%	2.66%	32.45%	5.05%	100.00%	8.24%
MURO	35.12%	4.79%	32.40%	0.11%	32.48%	0.40%	100.00%	5.29%
SOBRECIMIENTO	35.11%	0.00%	32.45%	14.89%	32.45%	22.87%	100.00%	37.77%

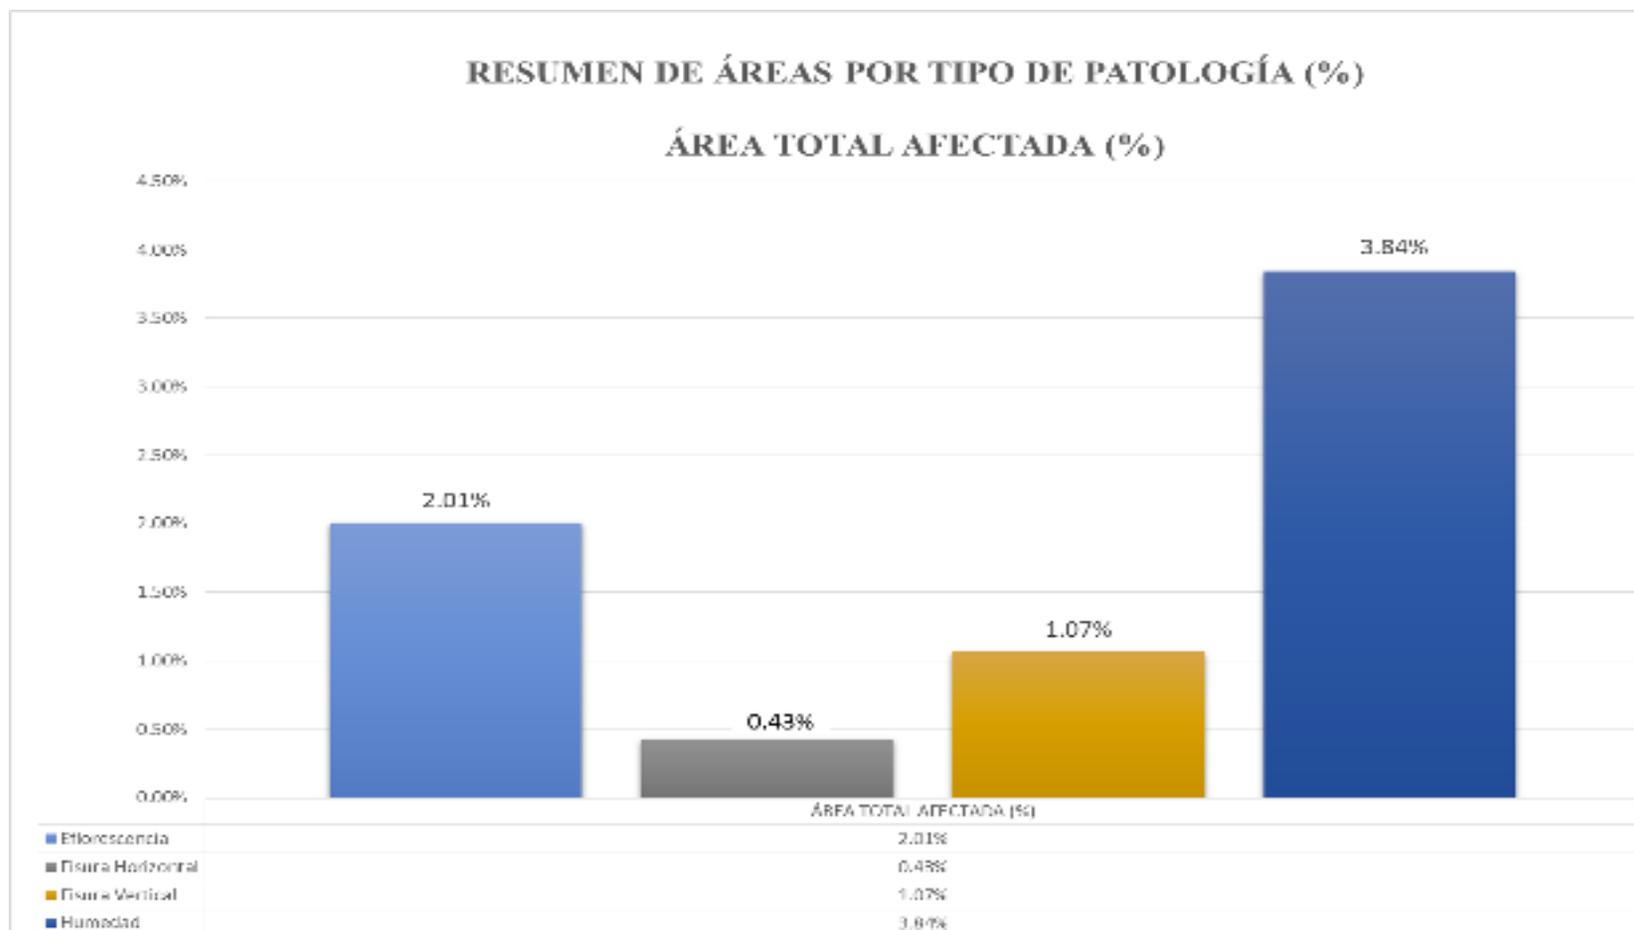
Gráfico 51: Diagrama de barras según área con patología por Tipo de Patología en Unidad de Muestra 08.

Fisura Horizontal			0.00%		0.66%		0.66%	0.43%
Fisura Vertical			0.31%		0.26%		2.69%	1.07%
Humedad			10.99%		0.00%		0.00%	3.84%
TOTAL		100.00%	11.29%	100.00%	0.92%	100.00%	3.35%	7.35%
