UNIVERSIDAD CATÓLICA LOS ÁNGELES
CHIMBOTE

DETERMINACIÓN Y EVALUACIÓN DE
PATOLOGÍAS DEL CONCRETO EN COLUMNAS,
SOBRECIMIENTO Y MUROS DE ALBAÑILERÍA
CONFINADA DEL CERCO PERIMÉTRICO DE LA
CAPILLA SAGRADA FAMILIA, DEL
ASENTAMIENTO HUMANO DIECIOCHO DE MAYO,
DEL DISTRITO DE PIURA, PROVINCIA DE PIURA,
REGIÓN PIURA, AGOSTO-2016

TESIS PARA OPTAR EL TÍTULO PROFESIONAL DE
INGENIERO CIVIL

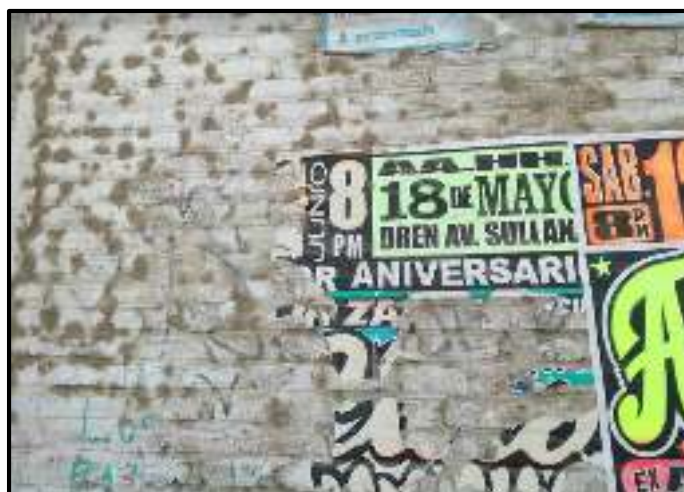
Gráfico 8: Suciedad en muro y columna de albañilería.

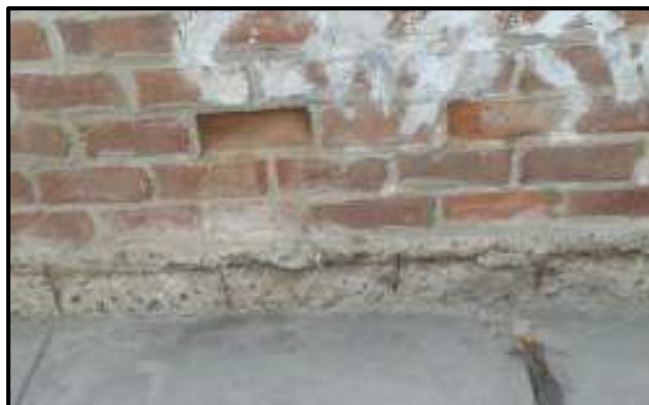
Gráfico 9: Corrosión en el acero del sobrecimiento.

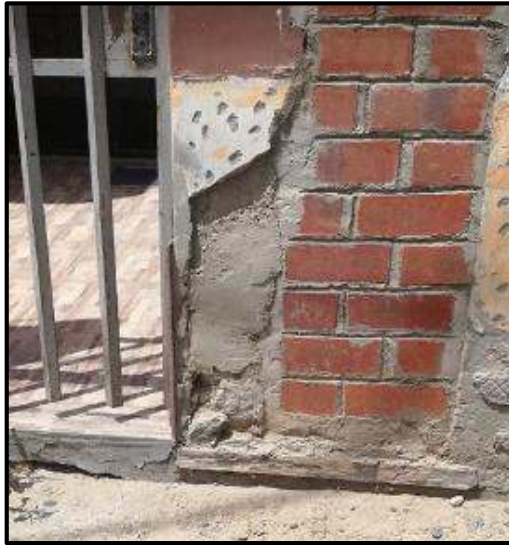
Gráfico 11: Desprendimiento en tarrajeo de columna.

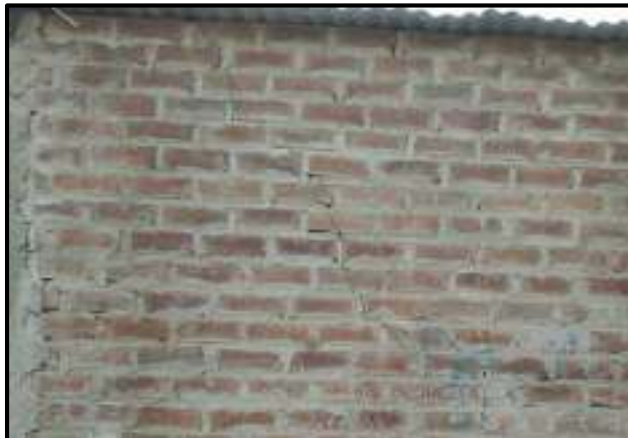
Gráfico 12: Agrietamiento en muro de albañilería.

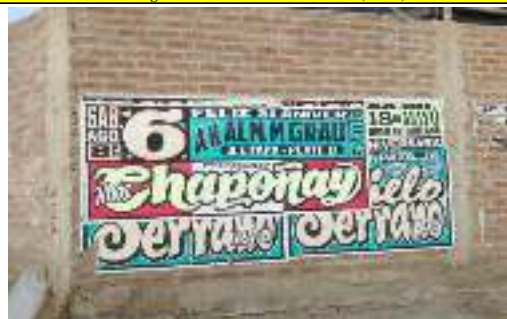
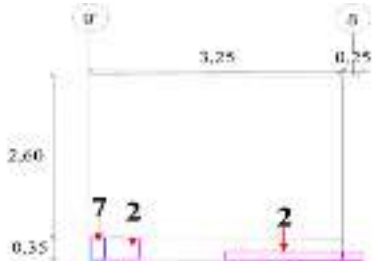
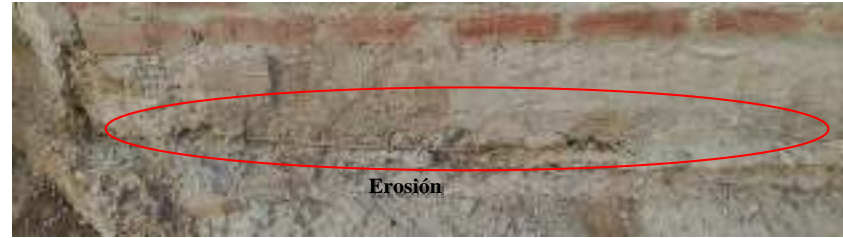
Elementos		Columna		Sobrecimiento		Muro		Fotografía de la Unidad de Muestra 7 (UM-7)						
Tipos de patologías		Área:	0.83	m2	Área:	1.14	m2	Área:	9.59	m2

Lesión	Símbolo	Patología	Área con patología	% Área con patología	Área con patología	% Área con patología	Área con patología	% Área con patología						
Físicas	1	Humedad	0.00	0.00%	0.00	0.00%	0.00	0.00%						
	2	Erosión	0.03	3.61%	0.37	32.46%	0.00	0.00%						
	3	Suciedad	0.00	0.00%	0.00	0.00%	0.00	0.00%						
Mecánicas	4	Desintegración	0.00	0.00%	0.00	0.00%	0.00	0.00%						
	5	Grietas	0.00	0.00%	0.00	0.00%	0.00	0.00%						
	6	Fisuras	0.07	8.43%	0.00	0.00%	0.00	0.00%						
Químicas	7	Desprendimientos	0.00	0.00%	0.06	5.26%	0.00	0.00%						
	8	Eflorescencia	0.00	0.00%	0.00	0.00%	0.00	0.00%						
Área total por elemento		0.10	0.87%	0.43	3.72%	0.00	0.00%							
Nivel de severidad		1		2		1								
Elevación de Unidad de Muestra 7 (UM-7)						Detalle fotográfico de patología de la Unidad de Muestra

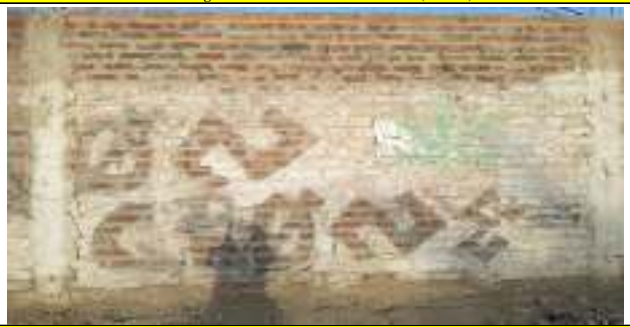
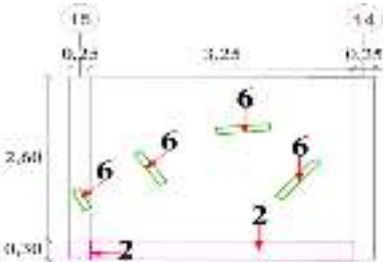
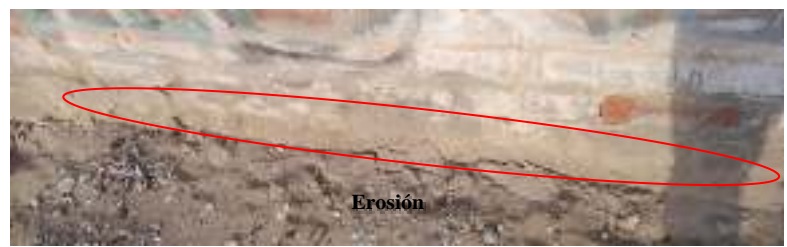
Tipos de patologías		Área con patología	% Área con patología	Área con patología	% Área con patología	Área con patología	% Área con patología							
Lesión	Símbolo	Patología												
Físicas	1	Humedad	0.00	0.00%	0.00	0.00%	0.00					0.00%		
	2	Erosión	0.07	9.59%	0.98	100.00%	0.00					0.00%		
	3	Suciedad	0.00	0.00%	0.00	0.00%	0.00					0.00%		
Mecánicas	4	Desintegración	0.00	0.00%	0.00	0.00%	0.00					0.00%		
	5	Grietas	0.00	0.00%	0.00	0.00%	0.00					0.00%		
	6	Fisuras	0.03	4.11%	0.00	0.00%	0.18					2.13%		
	7	Desprendimientos	0.00	0.00%	0.00	0.00%	0.00					0.00%		
Químicas	8	Eflorescencia	0.00	0.00%	0.00	0.00%	0.00	0.00%						
	9	Oxidación y Corrosión	0.00	0.00%	0.00	0.00%	0.00	0.00%						
Área total por elemento		0.10	0.98%	0.98	9.65%	0.18	1.77%							
Nivel de severidad		1		2		1								
Elevación de Unidad de Muestra 13 (UM-13)				Detalle fotográfico de patología de la Unidad de Muestra

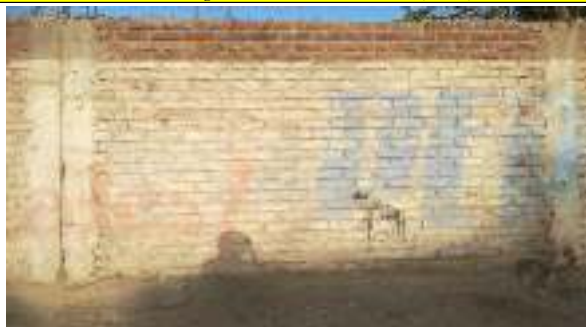
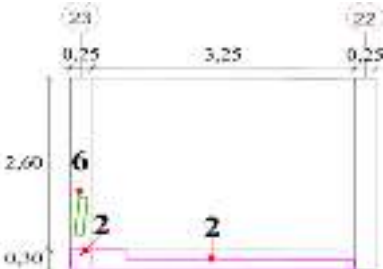
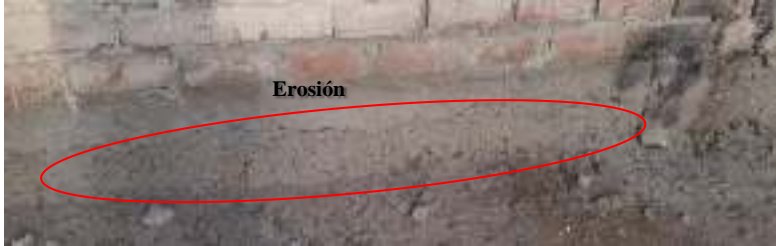
Elementos		Columna		Sobrecimiento		Muro		Fotografía de la Unidad de Muestra 20 (UM-20)						
Tipos de patologías		Área:	0.73	m2	Área:	0.98	m2	Área:	8.45	m2

Lesión	Símbolo	Patología	Área con patología	% Área con patología	Área con patología	% Área con patología	Área con patología	% Área con patología						
Físicas	1	Humedad	0.00	0.00%	0.00	0.00%	0.00	0.00%						
	2	Erosión	0.08	10.96%	0.59	60.20%	0.00	0.00%						
	3	Suciedad	0.00	0.00%	0.00	0.00%	0.00	0.00%						
Mecánicas	4	Desintegración	0.00	0.00%	0.00	0.00%	0.00	0.00%						
	5	Grietas	0.00	0.00%	0.00	0.00%	0.00	0.00%						
	6	Fisuras	0.06	8.22%	0.00	0.00%	0.00	0.00%						
Químicas	7	Desprendimientos	0.00	0.00%	0.00	0.00%	0.00	0.00%						
	8	Eflorescencia	0.00	0.00%	0.00	0.00%	0.00	0.00%						
	9	Oxidación y Corrosión	0.00	0.00%	0.00	0.00%	0.00	0.00%						
Área total por elemento			0.14	1.38%	0.59	5.81%	0.00	0.00%						
Nivel de severidad			1		2		1

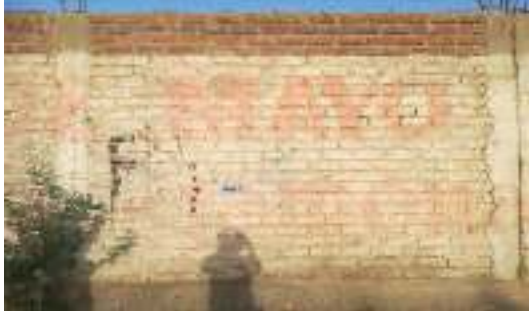
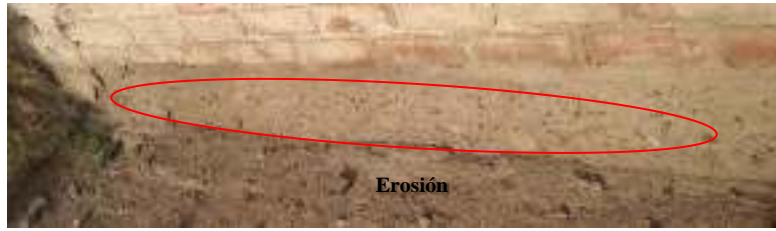
Tipos de patologías		Área con patología	% Área con patología	Área con patología	% Área con patología	Área con patología	% Área con patología							
Lesión	Símbolo	Patología												
Físicas	1	Humedad	0.00	0.00%	0.00	0.00%	0.00					0.00%		
	2	Erosión	0.08	5.52%	0.69	70.41%	0.00					0.00%		
	3	Suciedad	0.00	0.00%	0.00	0.00%	0.00					0.00%		
Mecánicas	4	Desintegración	0.00	0.00%	0.00	0.00%	0.00					0.00%		
	5	Grietas	0.00	0.00%	0.00	0.00%	0.00					0.00%		
	6	Fisuras	0.08	5.52%	0.00	0.00%	0.14					1.66%		
	7	Desprendimientos	0.00	0.00%	0.00	0.00%	0.00					0.00%		
Químicas	8	Eflorescencia	0.00	0.00%	0.00	0.00%	0.00					0.00%		
	9	Oxidación y Corrosión	0.00	0.00%	0.00	0.00%	0.00					0.00%		
Área total por elemento		0.16	1.47%	0.69	6.34%	0.14	1.29%							
Nivel de severidad		1		2		1								
Elevación de Unidad de Muestra 21 (UM-21)				Detalle fotográfico de patología de la Unidad de Muestra

<p style="text-align: center;">Erosión</p>

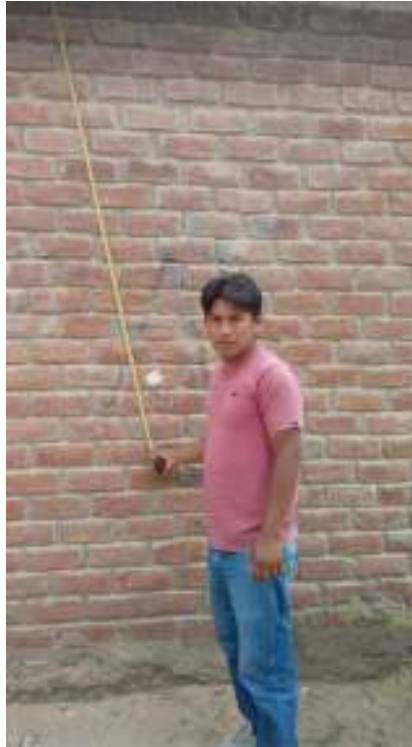
Gráfico 113: Grieta afectando más del 50% de su longitud del elemento.

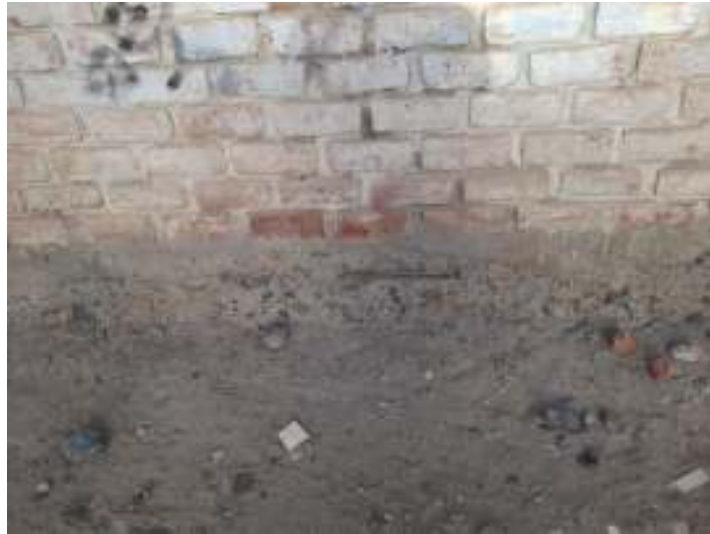
Gráfico 115: Erosión en el sobrecimiento.

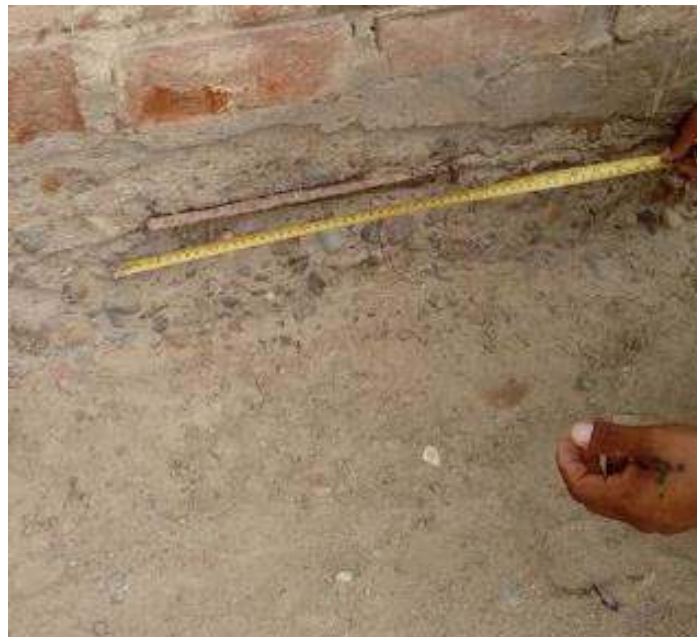
Gráfico 116: Oxidación y corrosión en el sobrecimiento.
