DETERMINACIÓN Y EVALUACIÓN DE LAS
PATOLOGÍAS DEL CONCRETO EN COLUMNAS, VIGAS,
SOBRECIMIENTO Y MUROS DE ALBAÑILERÍA
CONFINADA DEL CERCO PERIMÉTRICO DE LA
INSTITUCIÓN EDUCATIVA MANUEL ANTONIO
MESONES MURO, DEL DISTRITO DE FERREÑAFE,
PROVINCIA DE FERREÑAFE, REGIÓN LAMBAYEQUE,
AGOSTO - 2016

TESIS PARA OPTAR EL TÍTULO PROFESIONAL DE
INGENIERO CIVIL

BACH. SANTOS EDUARDO TEJADA ROMERO

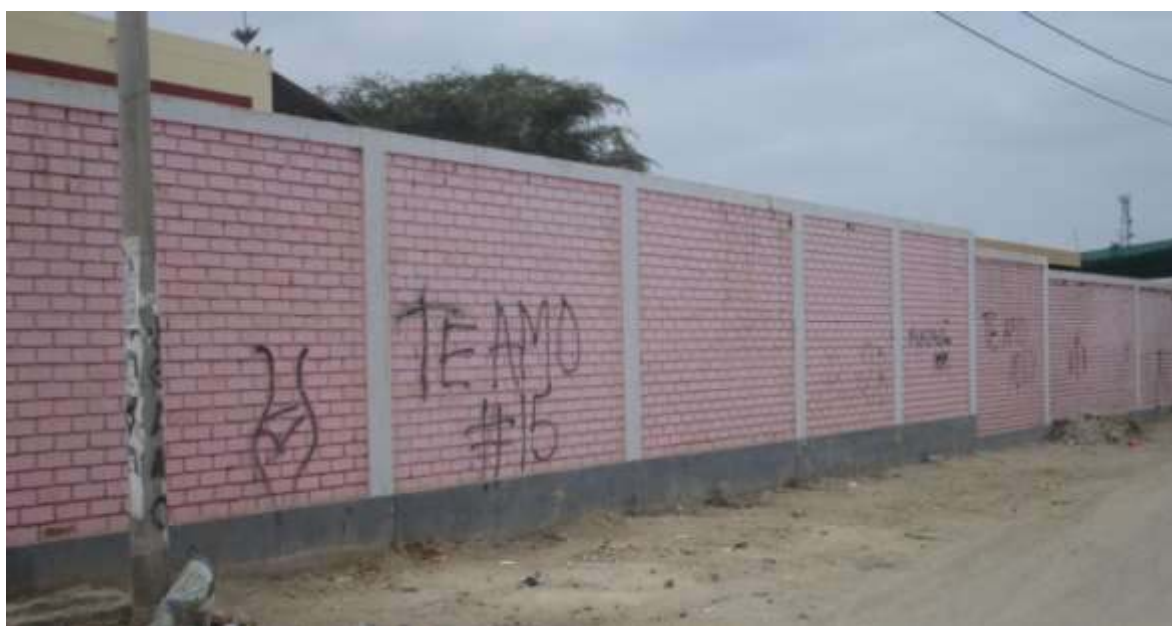
Fotografía 02: Vista panorámica de Unidades de Muestra N°1, se logra apreciar la presencia de grietas, corrosión y eflorescencia

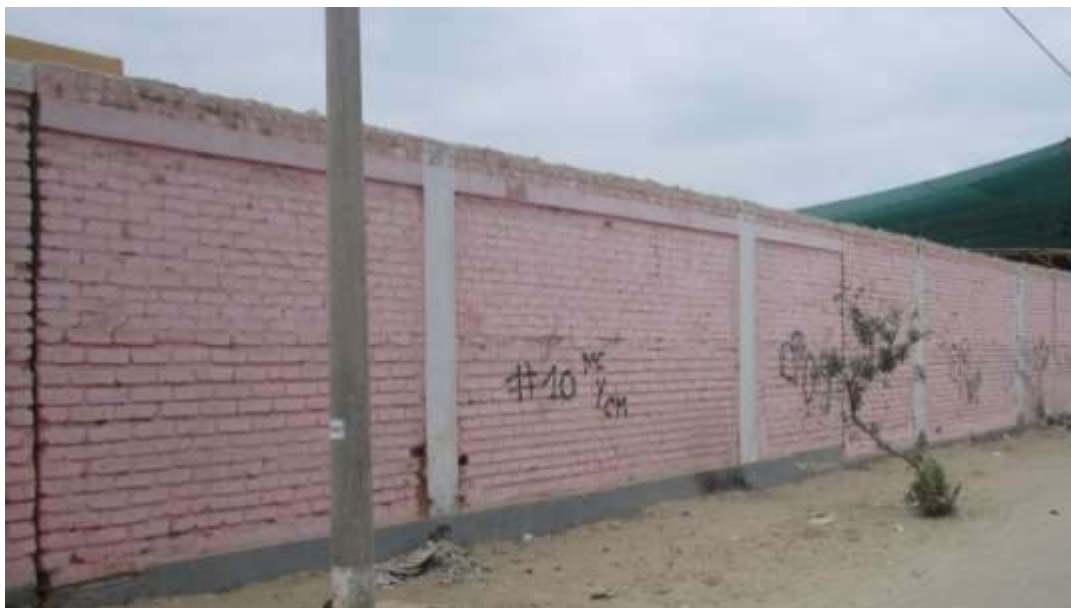
Fotografía 03: Vista panorámica de Unidad de Muestra N° 2, se logra apreciar la presencia de grietas , corrosión , disgregamiento y eflorescencia

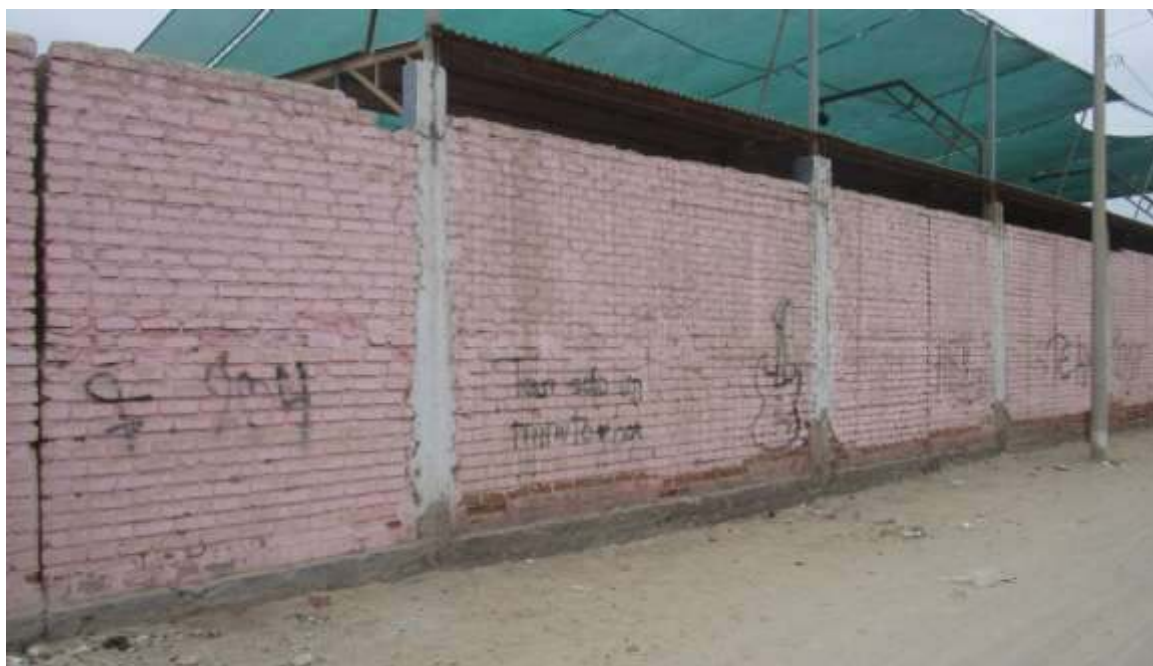
Fotografía 04: Vista panorámica de Unidad de Muestra N° 3, se logra apreciar la presencia de grietas, corrosión, disgregamiento y eflorescencia

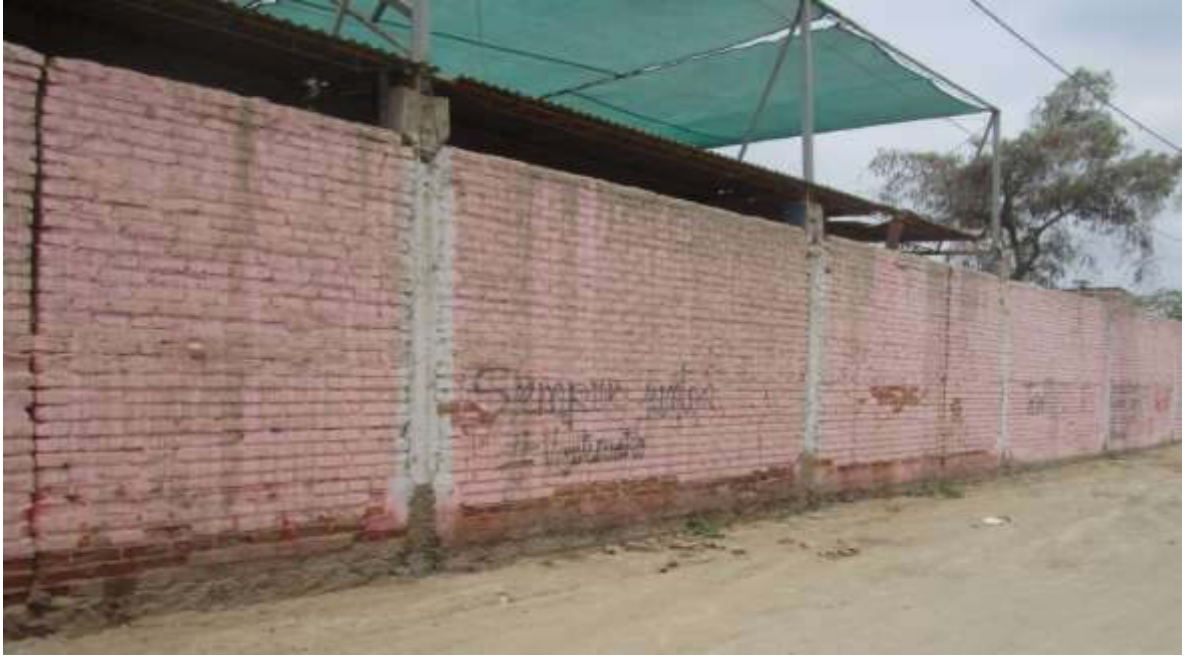
Fotografía 05: Vista panorámica de Unidad de Muestra N° 4, se logra apreciar la presencia de grietas, corrosión, disgregamiento y eflorescencia

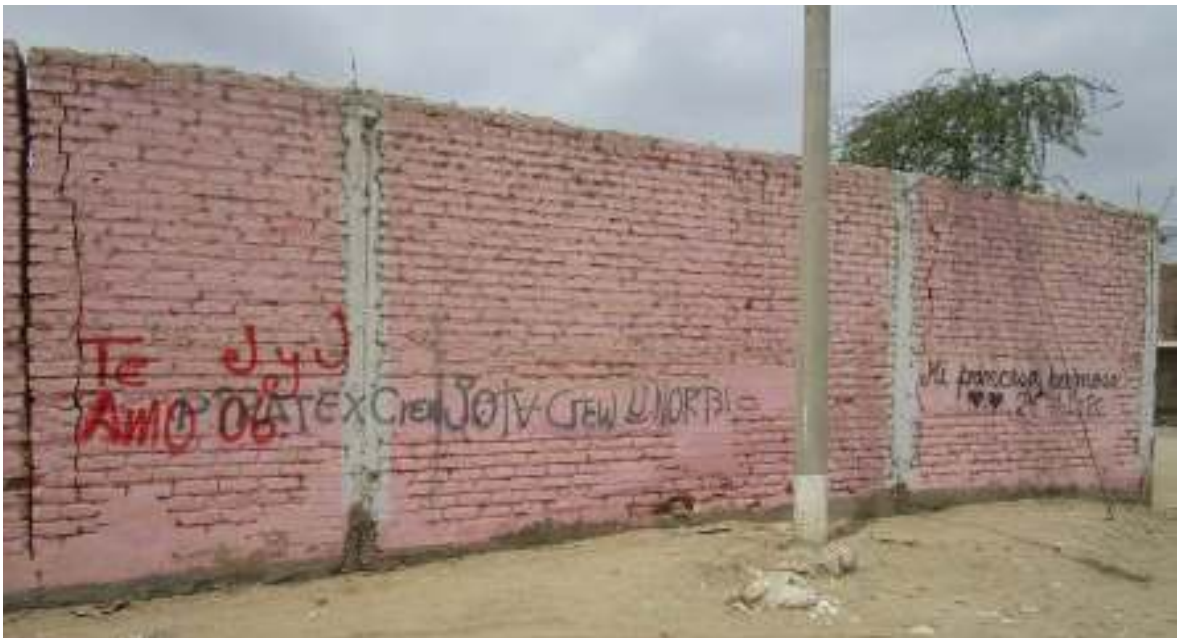
Fotografía 06: Vista panorámica de Unidad de Muestra N° 5, se logra apreciar la presencia de grietas, corrosión, disgregamiento y eflorescencia

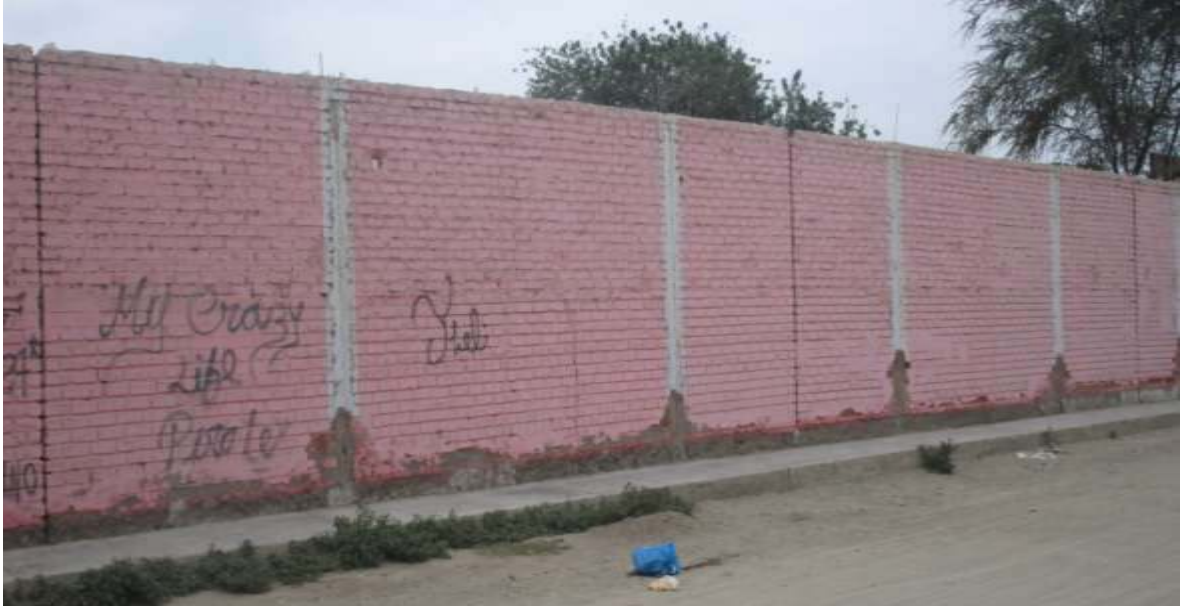
Fotografía 07: Vista panorámica de Unidad de Muestra N° 6, se logra apreciar la presencia de grietas, corrosión, disgregamiento y eflorescencia

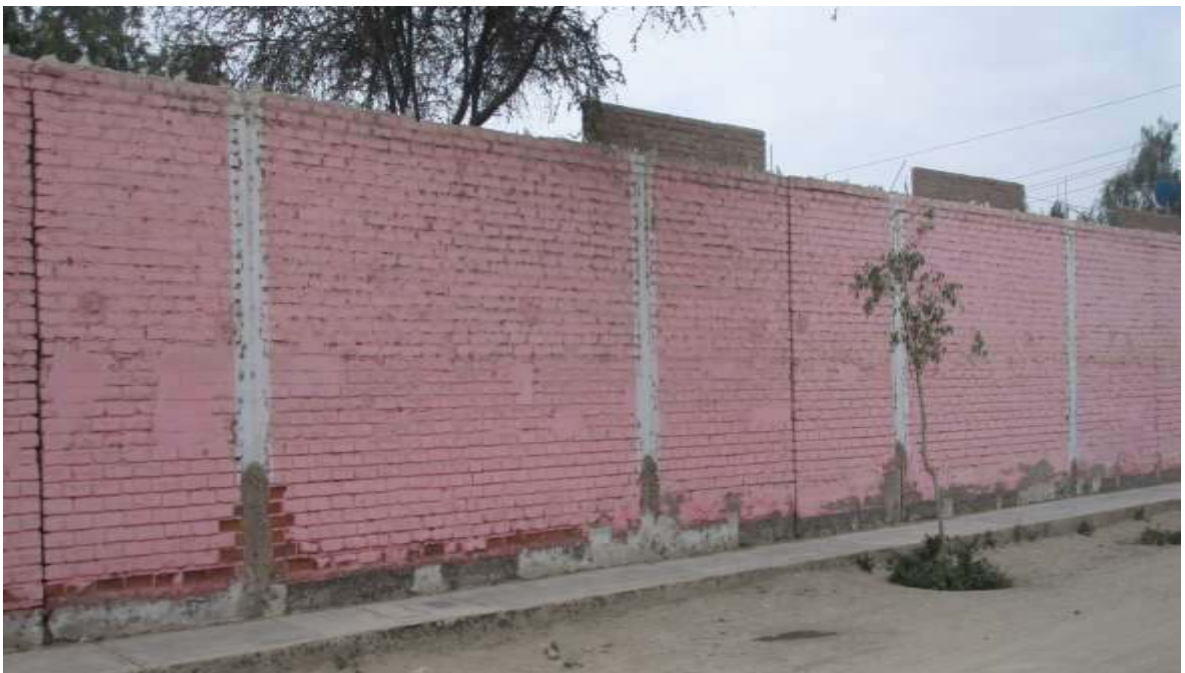
Fotografía 08: Vista panorámica de Unidad de Muestra N° 7, se logra apreciar la presencia de corrosión, disgregamiento y eflorescencia

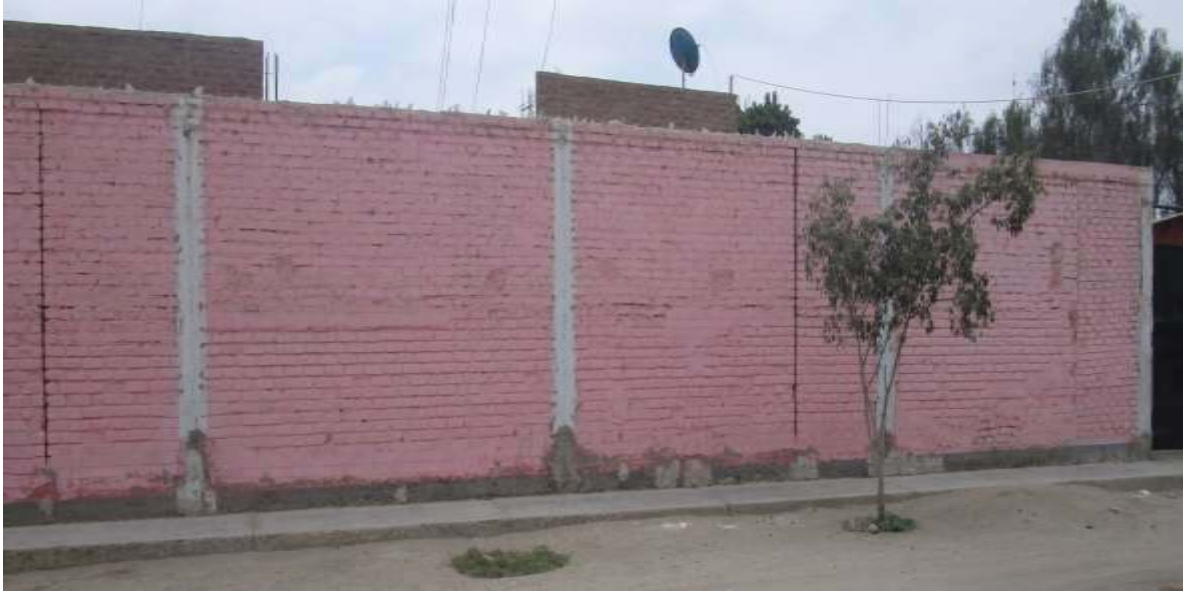
Fotografía 09: Vista panorámica de Unidad de Muestra N° 8 , se logra apreciar la presencia de corrosión, disgregamiento y eflorescencia

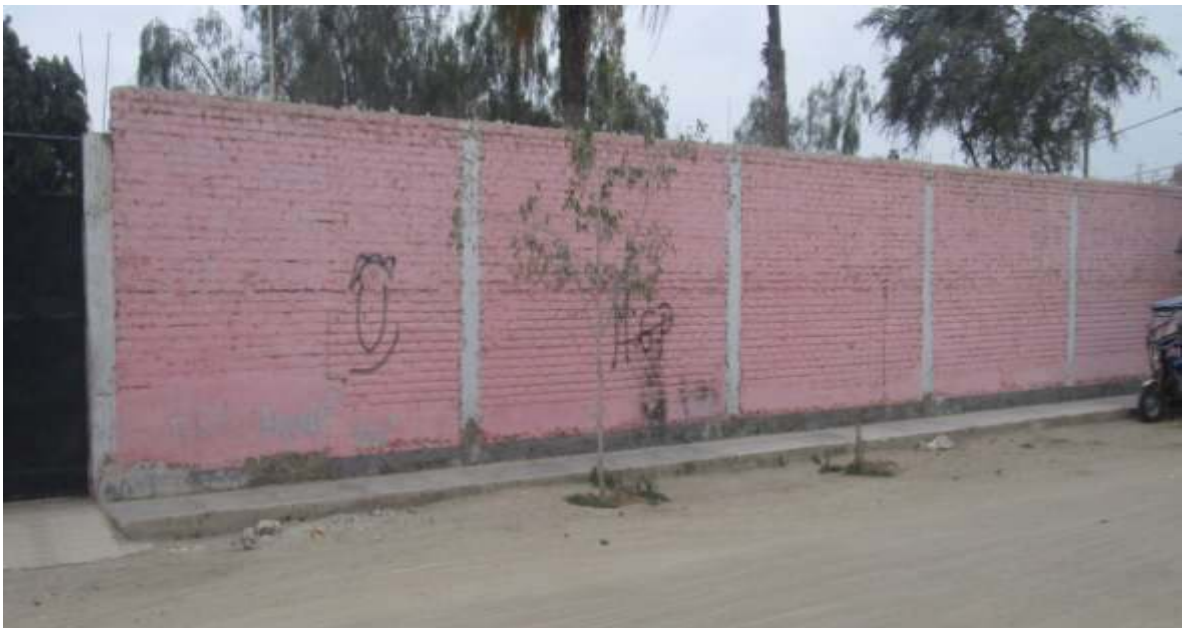
Fotografía 10: Vista panorámica de Unidad de Muestra N° 9 , se logra apreciar la presencia de corrosión, disgregamiento y eflorescencia

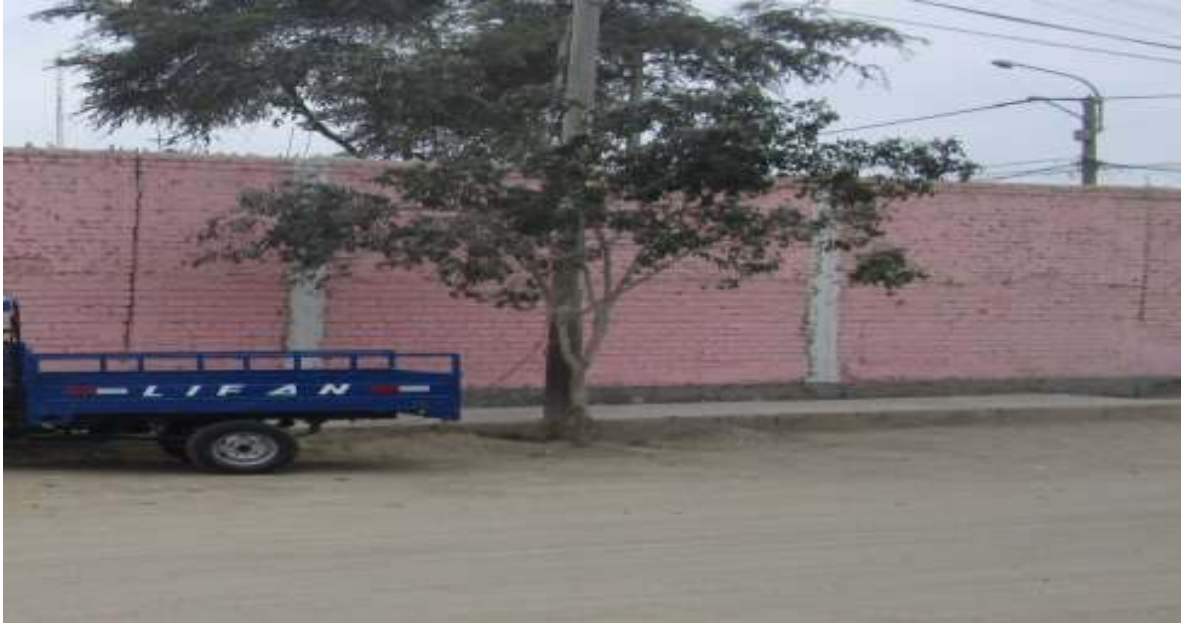
Fotografía 11: Vista panorámica de Unidad de Muestra N° 10, se logra apreciar la presencia de grieta, disgregamiento y eflorescencia
Fuente (I.E. MANUEL A. MESONES MURO)

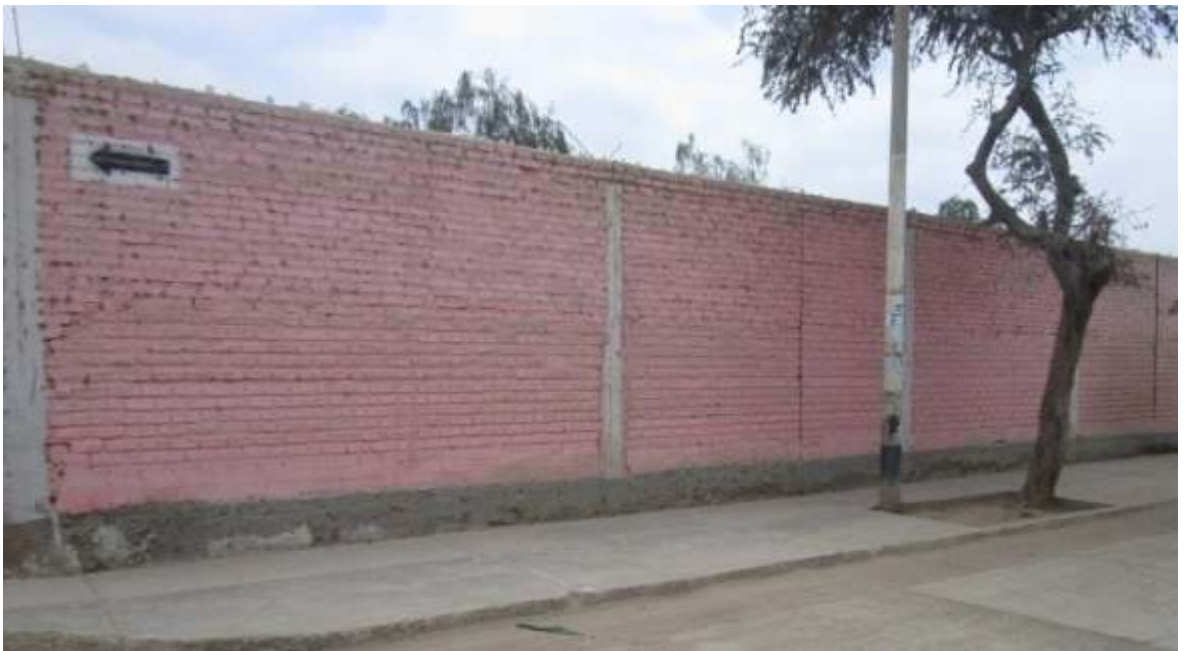
Fotografía 12: Vista panorámica de Unidad de Muestra N° 11, se logra apreciar la presencia de grieta, disgregamiento y eflorescencia
Fuente (I.E. MANUEL A. MESONES MURO)

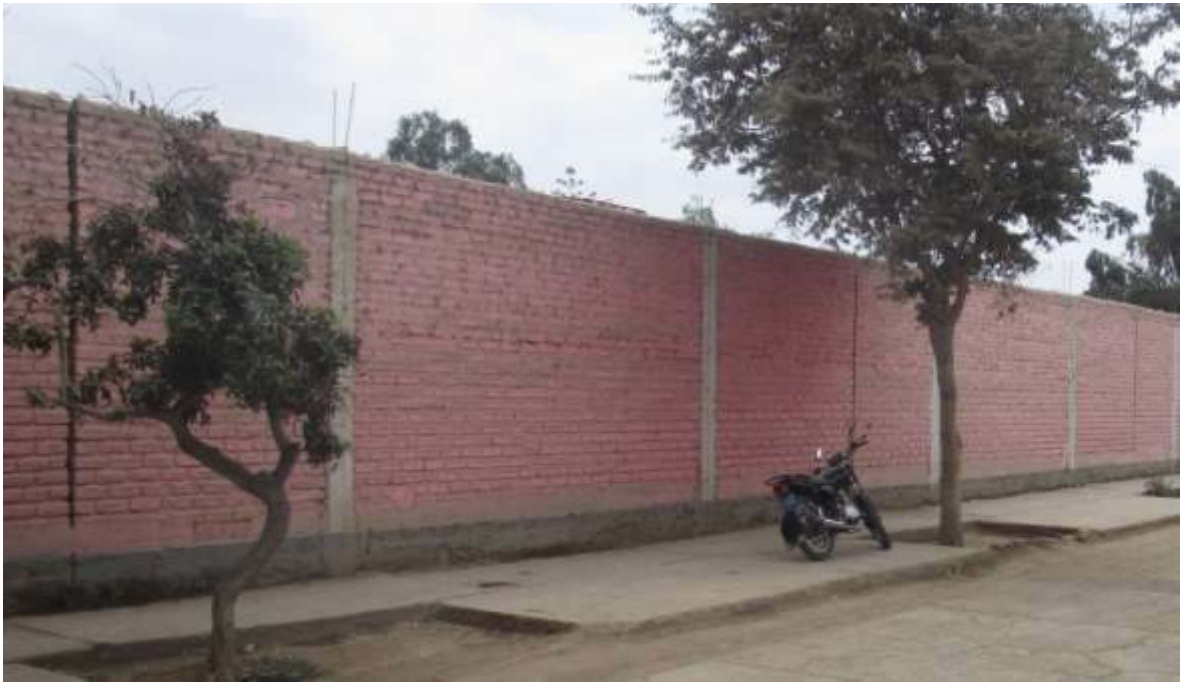
Fotografía 13: Vista panorámica de Unidad de Muestra N° 12, se logra apreciar la presencia de grieta, picadura y eflorescencia
Fuente (I.E. MANUEL A. MESONES MURO)

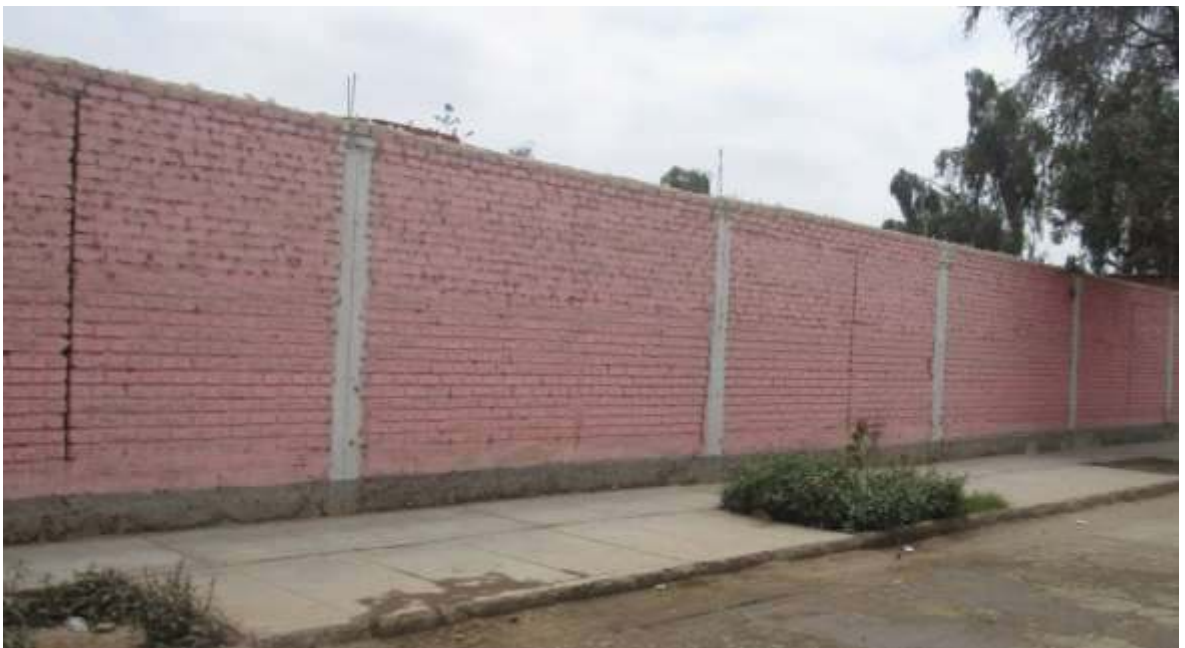
Fotografía 14: Vista panorámica de Unidad de Muestra N° 13, se logra apreciar la presencia de grieta, picadura y eflorescencia
Fuente (I.E. MANUEL A. MESONES MURO)

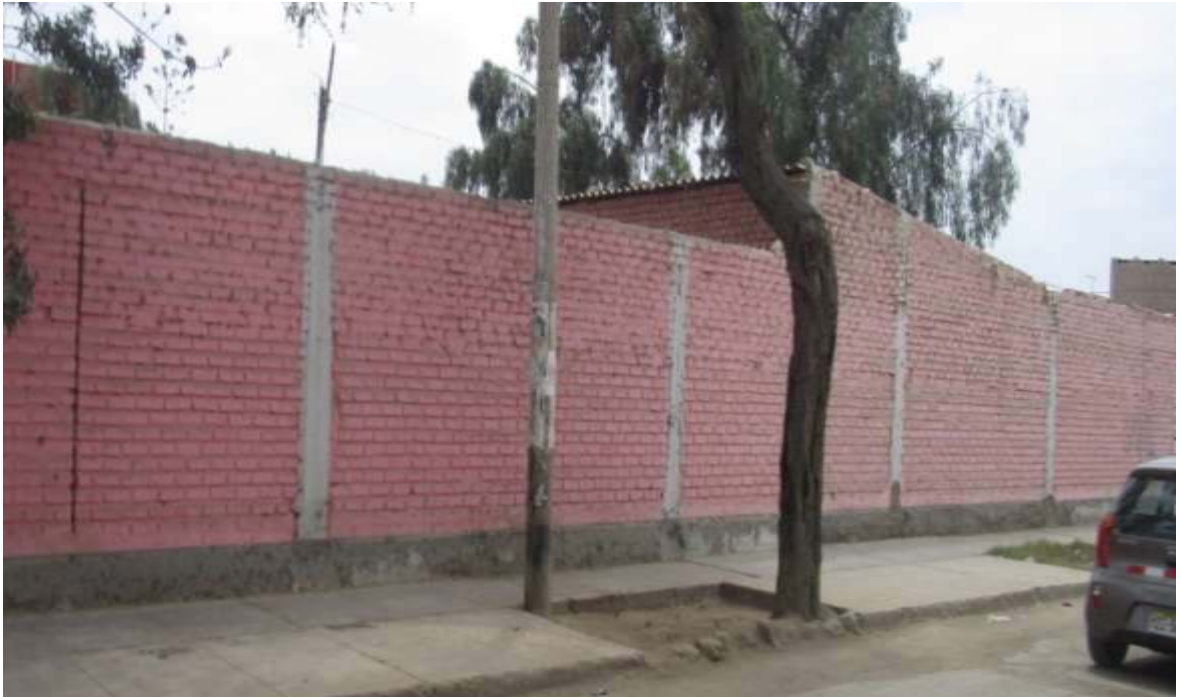
Fotografía 15: Vista panorámica de Unidad de Muestra N° 14, se logra apreciar la presencia de picadura y eflorescencia Fuente (I.E. MANUEL A. MESONES MURO)

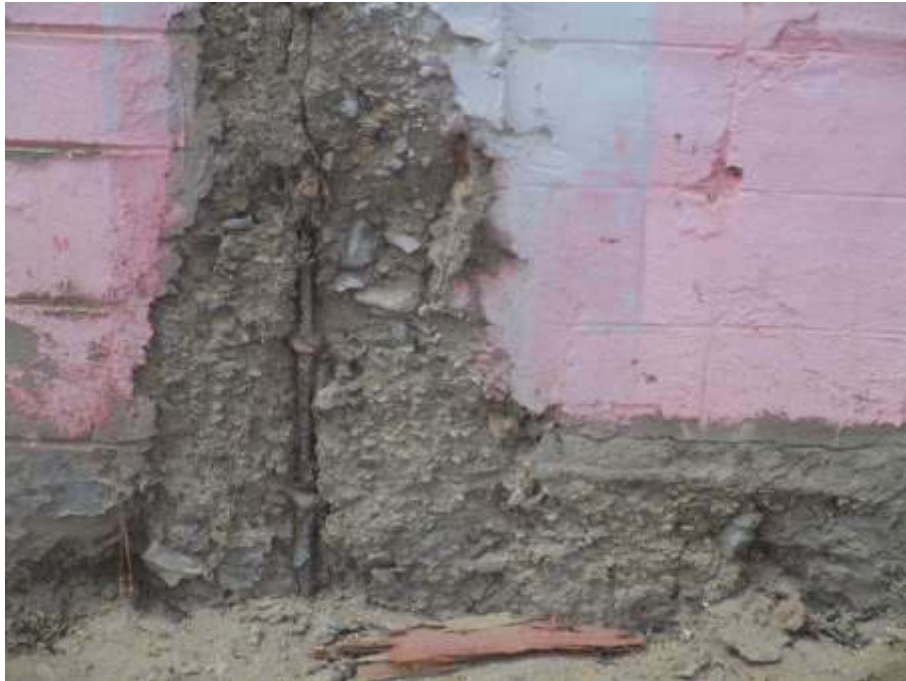
Fotografía 17: Presencia de Corrosión en columna del cerco perimétrico. Fuente (I.E. MANUEL A. MESONES MURO)

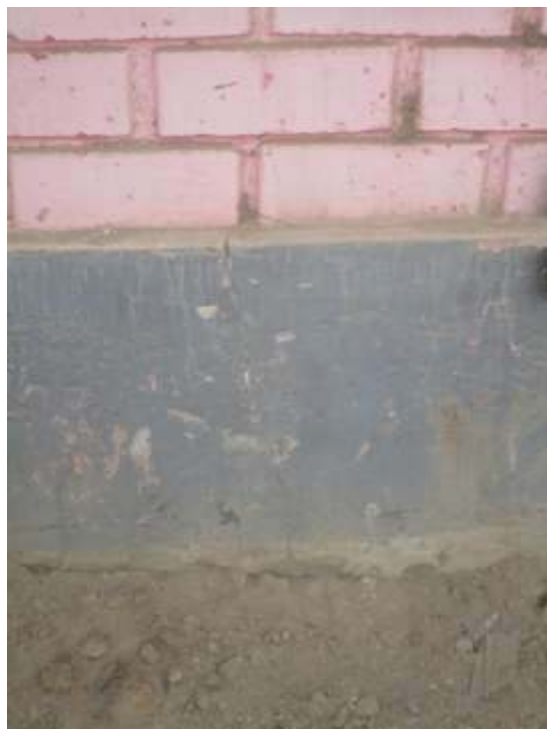
Fotografía 18: Presencia de grieta en el sobrecimiento del cerco perimétrico. Fuente (I.E. MANUEL A. MESONES MURO)

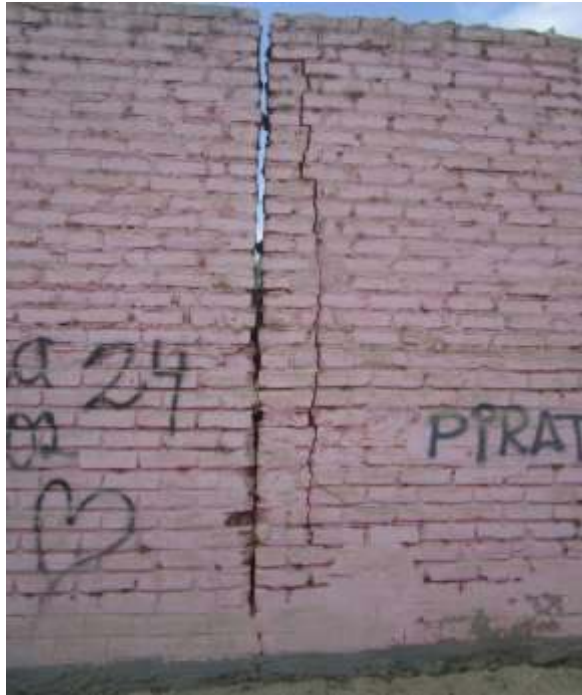
Fotografía 19: Presencia de grieta en muro del cerco perimétrico.
Fuente (I.E. MANUEL A. MESONES MURO)

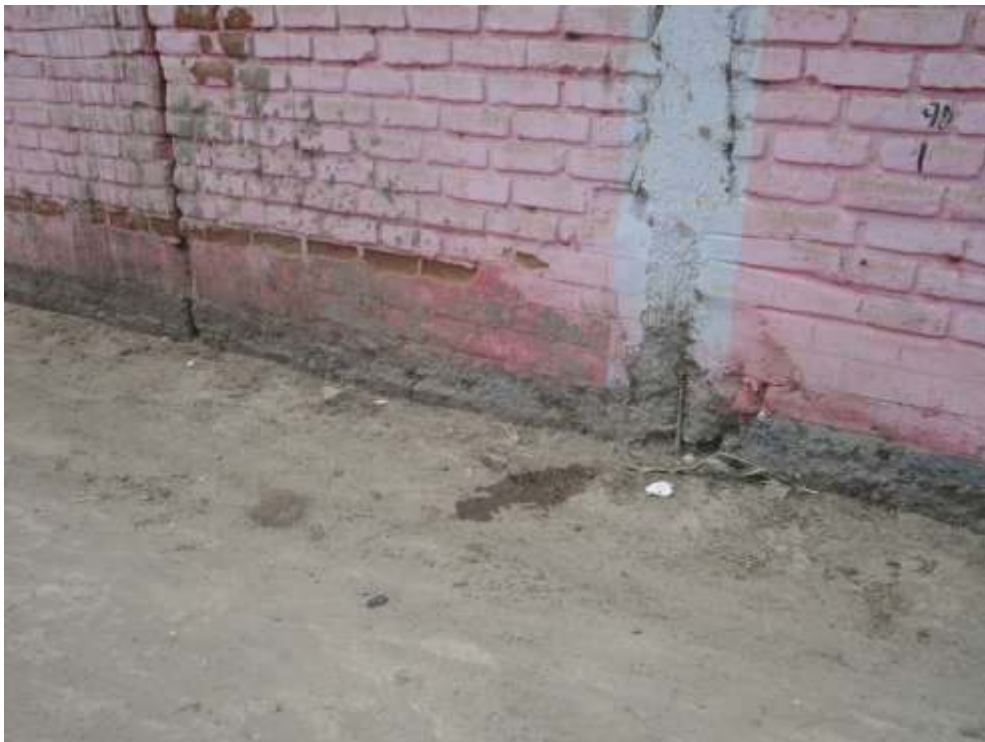
Fotografía 19: Presencia de eflorescencia y corrosión , en el muro y en la columna respectivamente del cerco perimétrico. Fuente (I.E. MANUEL A. MESONES MURO)
