**DETERMINACIÓN Y EVALUACIÓN DE LAS
PATOLOGÍAS DEL CONCRETO EN LAS CUNETAS DE
LA AV. CARLOS FERMÍN MATTOS, DEL DISTRITO
DE SAN MIGUEL DE ACO, PROVINCIA DE CARHUAZ,
DEPARTAMENTO DE ANCASH-2019**

**TESIS PARA OPTAR EL TÍTULO PROFESIONAL DE
INGENIERA CIVIL**

**BACH. MALLCCO HUAMAN, YENNY
ORCID: 0000-0001-9933-3849**

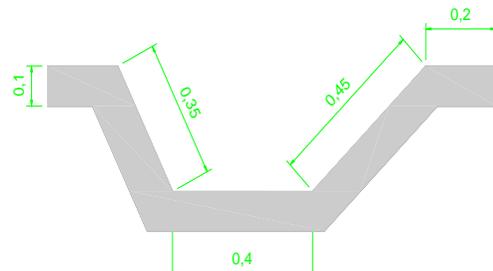
Descripción: El área total de la muestra es 7.68 m² (suma de áreas del margen izquierdo, base y derecho). El área afectada es 7.68 m² que representa el 100% del área total de la muestra 1, afectada por patologías. Se encontró que erosión con 33.33% y moho con 66.67% siendo esta con mayor incidencia. Pero la **erosión** es la patología que presenta mayor daño estructural con un nivel de severidad **severo**.

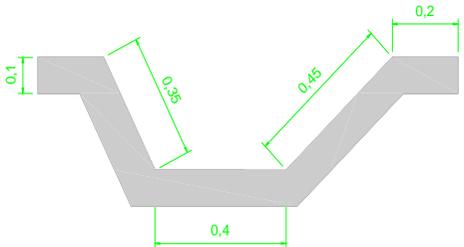
Descripción: El lado izquierdo presenta 1.24 m² de área afectada que el 44.16% del total; presentando grietas, fisuras, fracturas, vegetación y moho; siendo la vegetación las patologías con más área afectada con un nivel de severidad **moderado**.

Descripción: Sabiendo que el área total de muestra es 9.60m² (suma lado izquierdo, la base y lado derecho); presenta grieta con 0.63%, erosión con 3.54%, fisuras con 3.75%, fracturamiento con 1.25%, vegetación con 25.10% y moho con 35.42% haciendo un total de área de 69.06% de área afectada. Siendo la vegetación y

moho con mayor incidencia, pero la erosión es la patología que representa daño estructural.

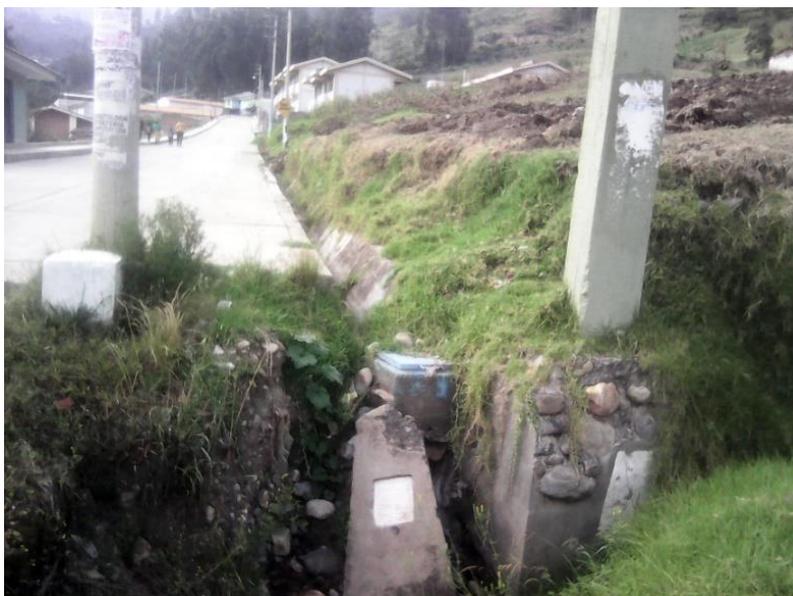
Fotografía 1: inicio de tramo de cuneta

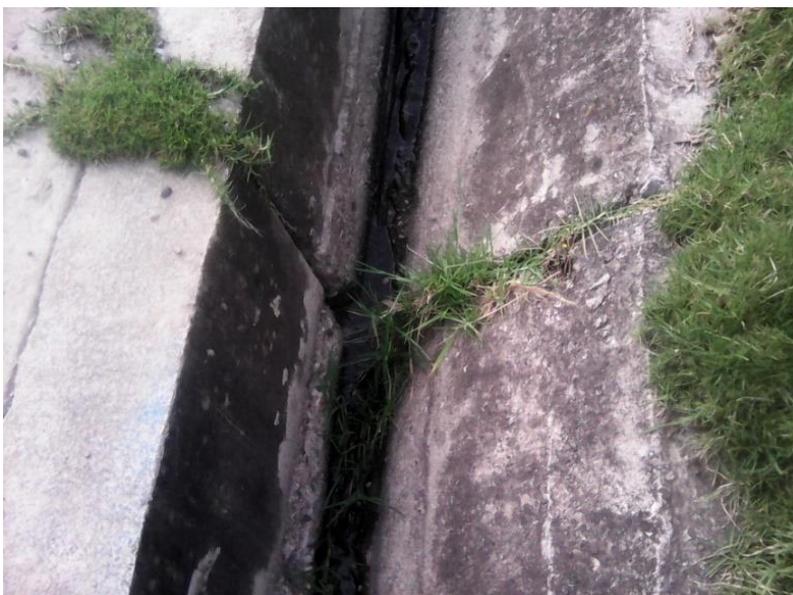
Fotografía 2: vista del desgaste de la cuenta trapezoidal.

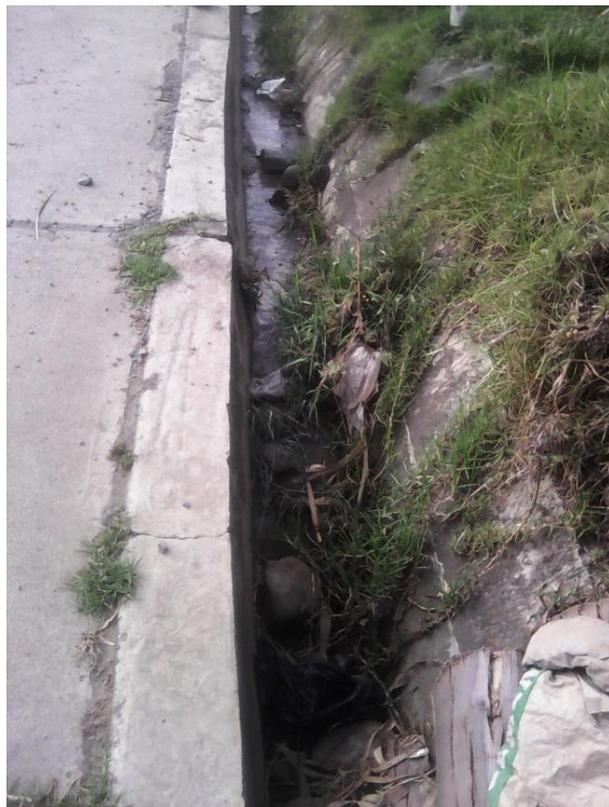
Fotografía 4: vista de obstrucción de la cuneta.

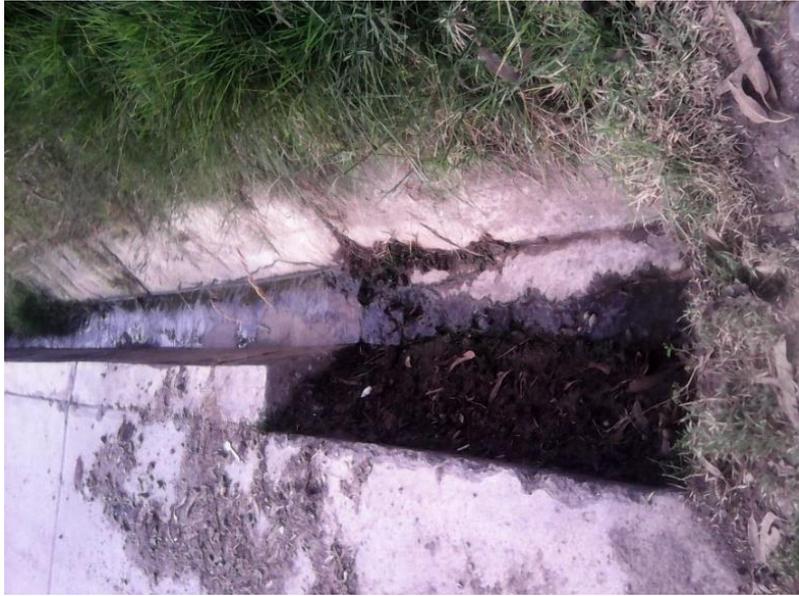
Fotografía N°5: vista de la fracturamiento de la cuneta

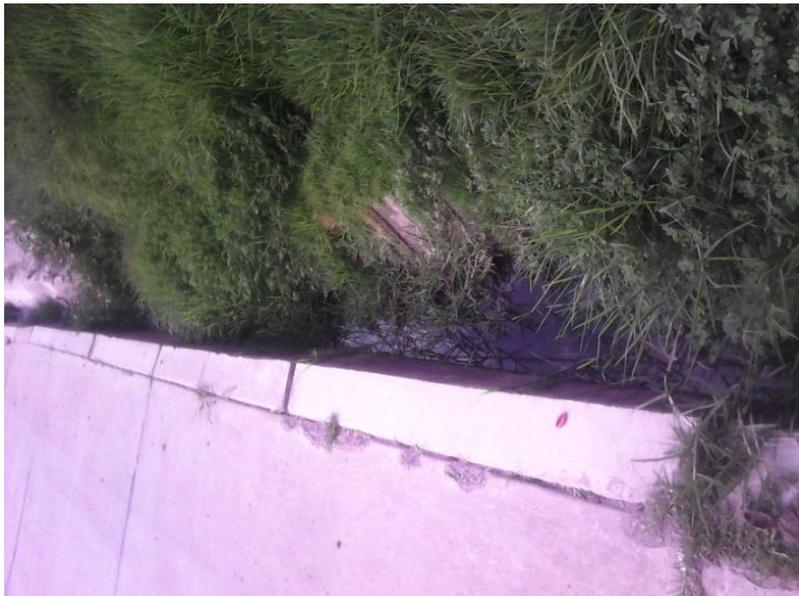
Fotografía 6: vista del crecimiento de vegetación en la cuneta.

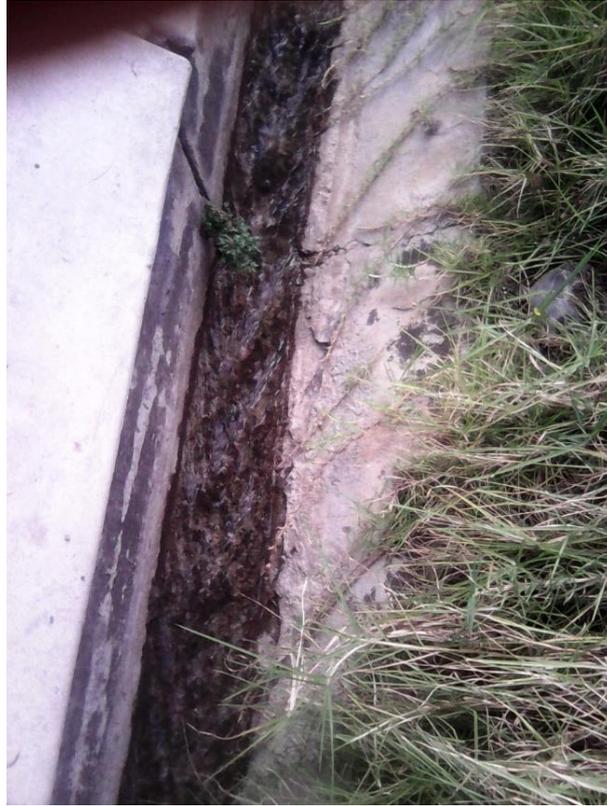
Fotografía 9: se observa erosión.
