DETERMINACIÓN Y EVALUACIÓN DE LAS
PATOLOGÍAS DEL CONCRETO EN EL CANAL DE RIEGO
SAN PEDRO ENTRE LAS PROGRESIVAS KM 2+050
HASTA KM 3+070 SECTOR SAN PEDRO, DISTRITO DE
CHULUCANAS, PROVINCIA MORROPÓN, REGIÓN
PIURA, NOVIEMBRE– 2018.

**TESIS PARA OPTAR EL TÍTULO PROFESIONAL DE:
INGENIERO CIVIL**

BACH. ANGEL JUNIOR ORTIZ VILLASECA

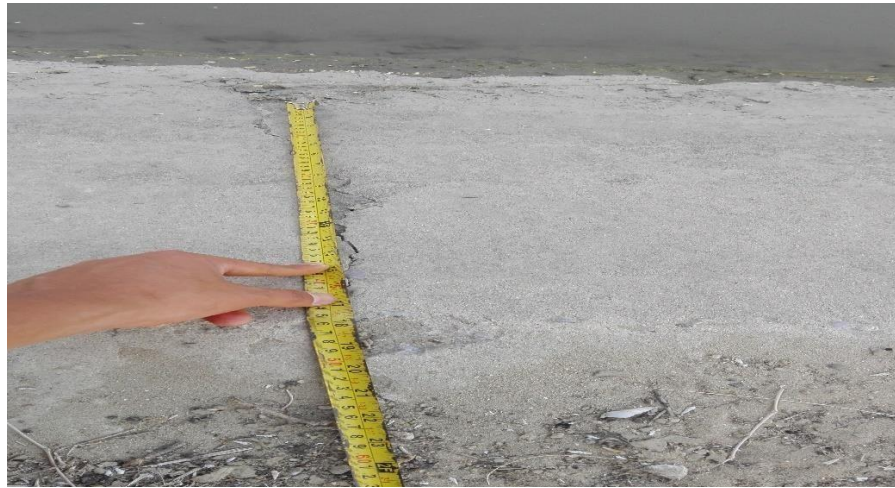
Gráfico 1: Fisura en estructura de concreto.

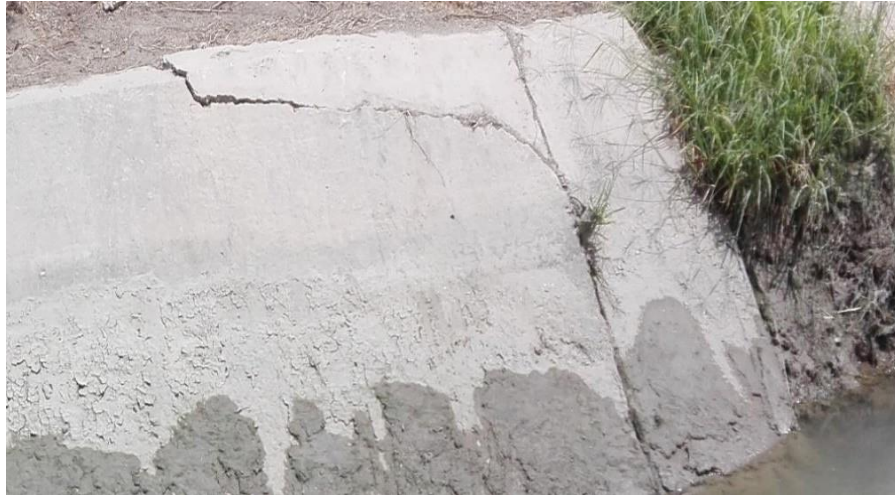
Gráfico 2: Grieta en estructura de concreto.

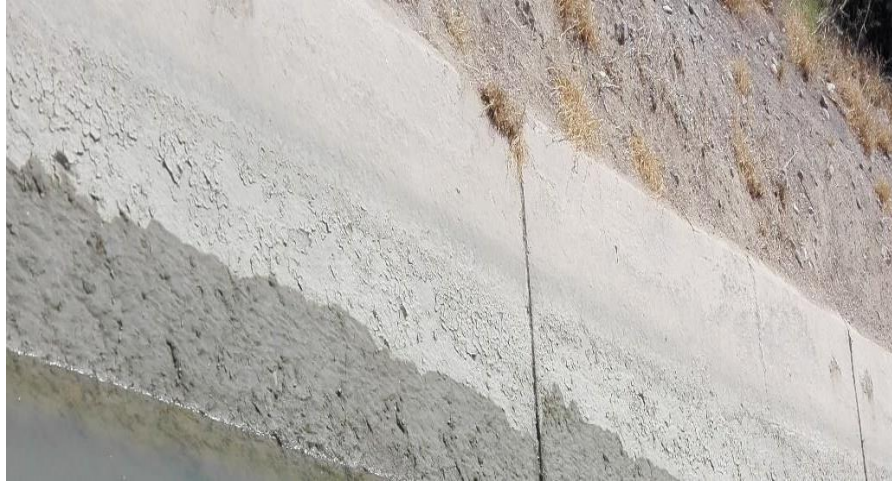
Gráfico 5: Delaminación en estructura de concreto.

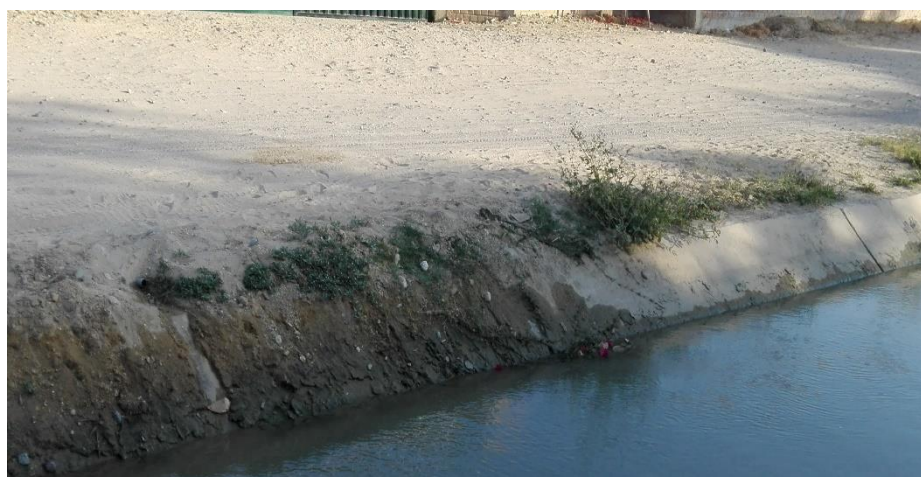
Gráfico 10: Sedimentación en estructura de concreto.

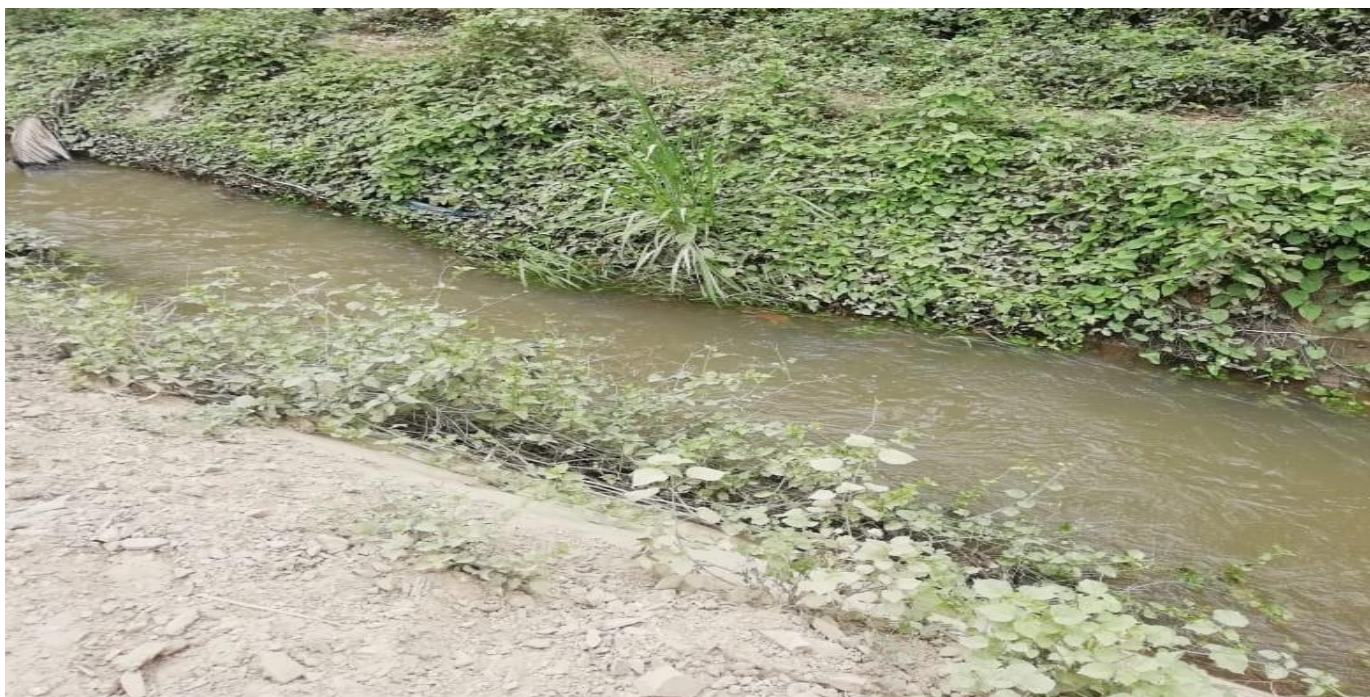
Gráfico 85: Presencia de vegetación en la parte lateral del canal.

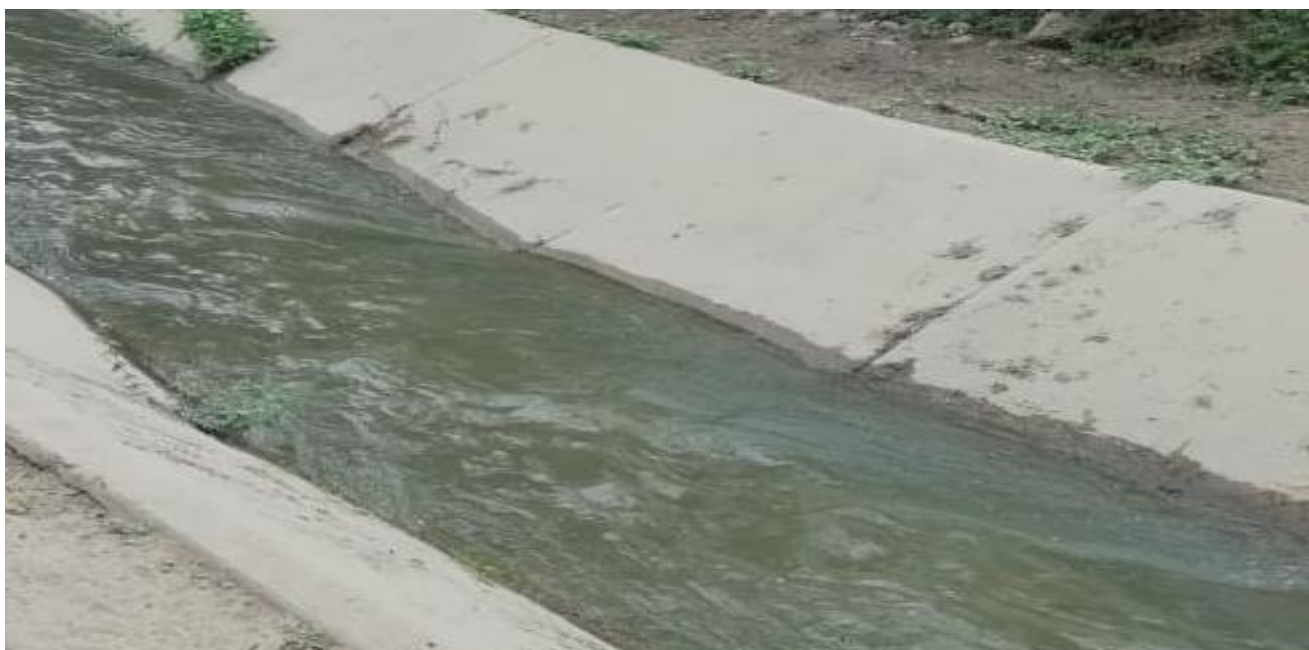
Gráfico 87: Presencia de sedimentación en la parte lateral del canal.

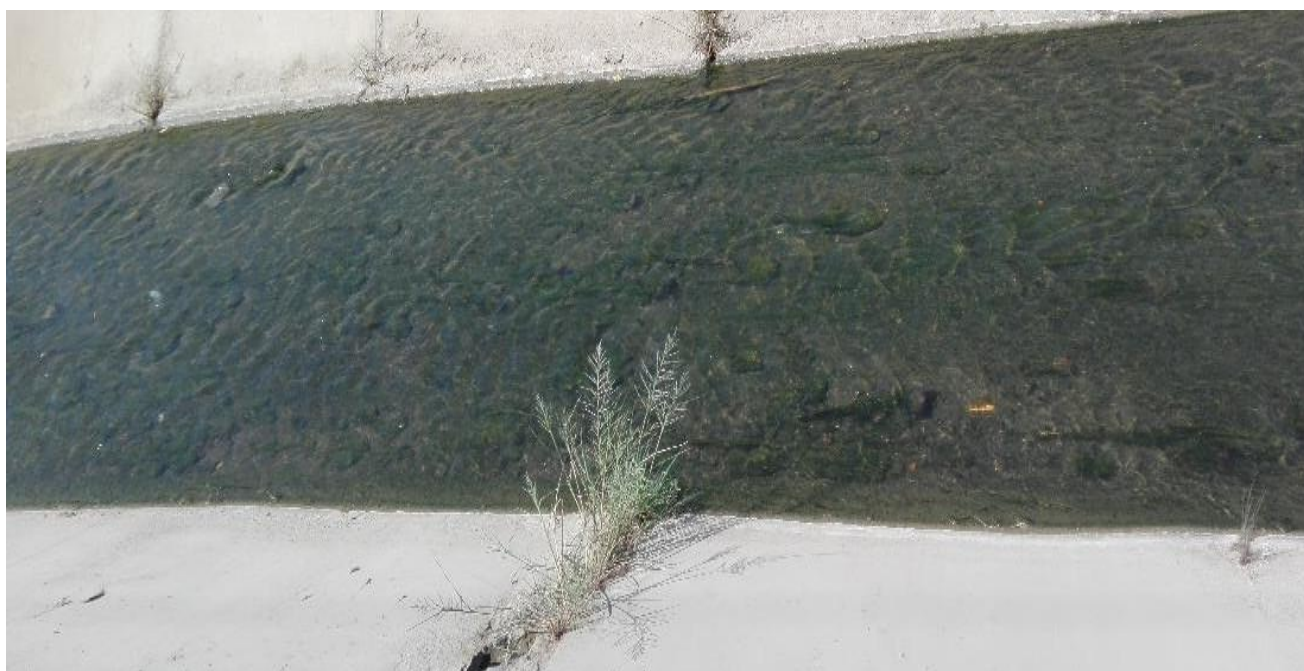
Gráfico 88: Presencia de sedimentación en la parte lateral del canal.
