“UNIVERSIDAD CATÓLICA LOS ÁNGELES
CHIMBOTE”

DETERMINACIÓN Y EVALUACIÓN DE LAS
PATOLOGÍAS DEL CONCRETO ARMADO DEL
RESERVORIO APOYADO R1 V=1000 M3 UBICADO EN
ÑAÑAÑIQUE- DISTRITO DE CHULUCANAS-PROVINCIA
DE MORROPÓN-DEPARTAMENTO PIURA- AGOSTO
2018

TESIS PARA OPTAR EL TÍTULO PROFESIONAL DE
INGENIERO CIVIL

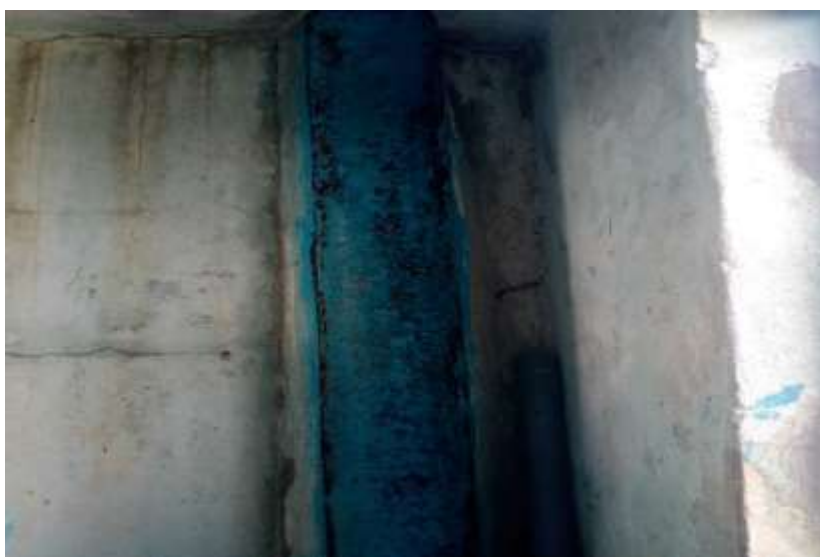
Grieta superficial que ocurre por el desarrollo de esfuerzos en el concreto. La aparición de fisuras en la superficie puede ser un hecho normal debido al comportamiento del concreto como material estructural. Por lo tanto, sólo se consideran como defectos aquellas que, por su tamaño, afecten la apariencia del concreto y brinden un aspecto inseguro a la estructura.

Figura 17: Grietas por asentamiento – Reservoirio Apoyado R1

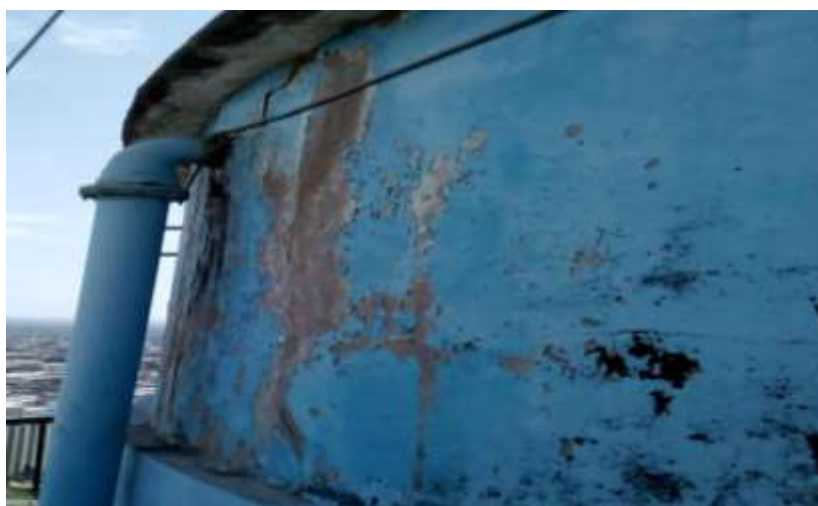
Líneas presentes en la superficie del concreto, debido a la existencia de tensiones superiores a su capacidad de resistencia.

Figura 18: Fisuras– Reservoirio apoyado R1

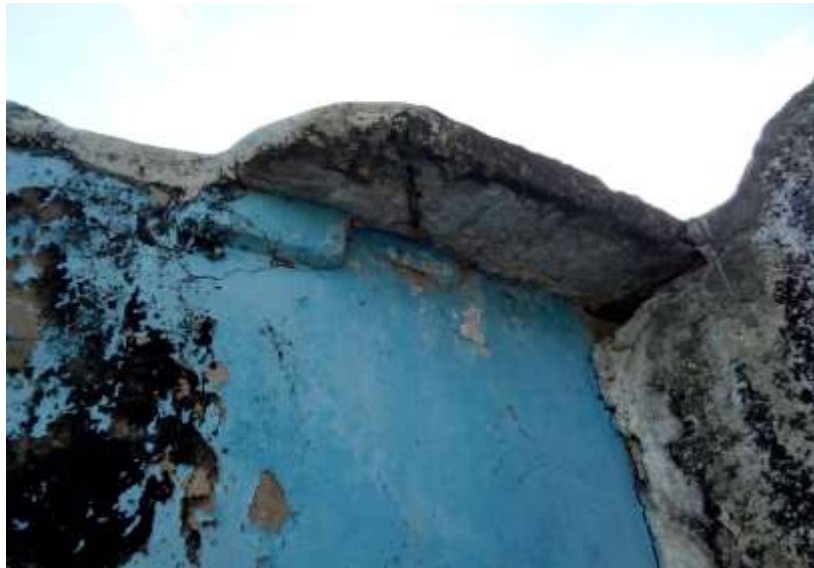
Marín Martínez .V (2012) ²⁰ Disminución de su capacidad útil del concreto, por efectos del uso o del medio ambiente. Normalmente empieza a deteriorarse después de 10 a 15 años.

Figura 19: Deterioro – Reservorio Apoyado R1

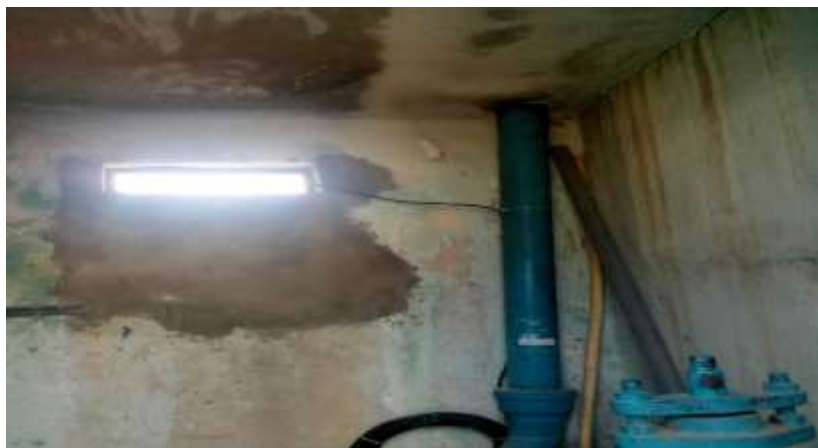
Aranda Mejía S (2013)²¹ Movimiento de agua u otro fluido através de poros o intersticios.

Figura 23: Filtración – Reservorio Apoyado R1

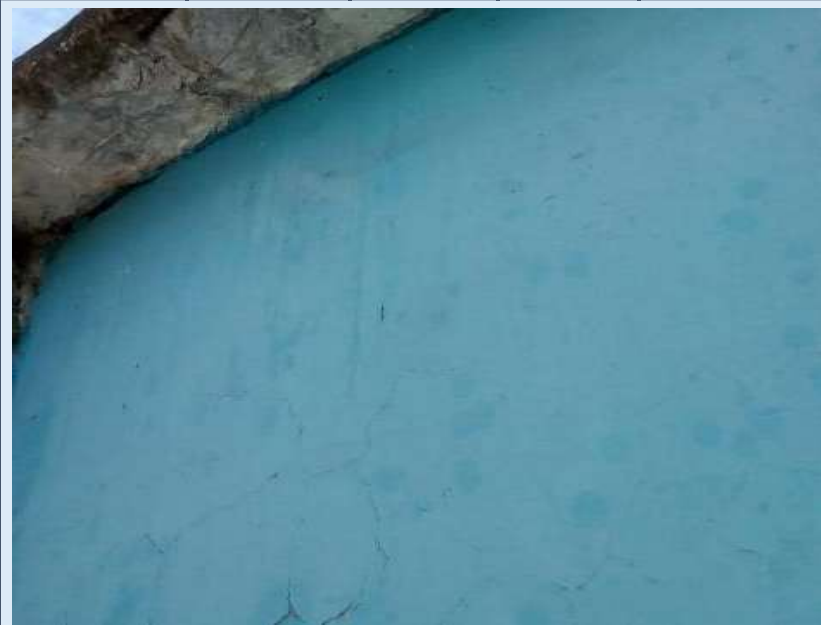
1	FISURAS	0.068		0.22				
2	GRIETAS	0.580		1.84				
3	DELAMINACIÓN	3.800		12.06				
5	EROSIÓN	9.350		29.68				
9	CANGREJERAS	7.100		22.54				
TOTAL DE AREA (M2)		20.898		66.34				
TOTAL DE AREA NO AFECTADA (M2)		10.602		33.66				
NIVEL DE SEVERIDAD		SEVERO

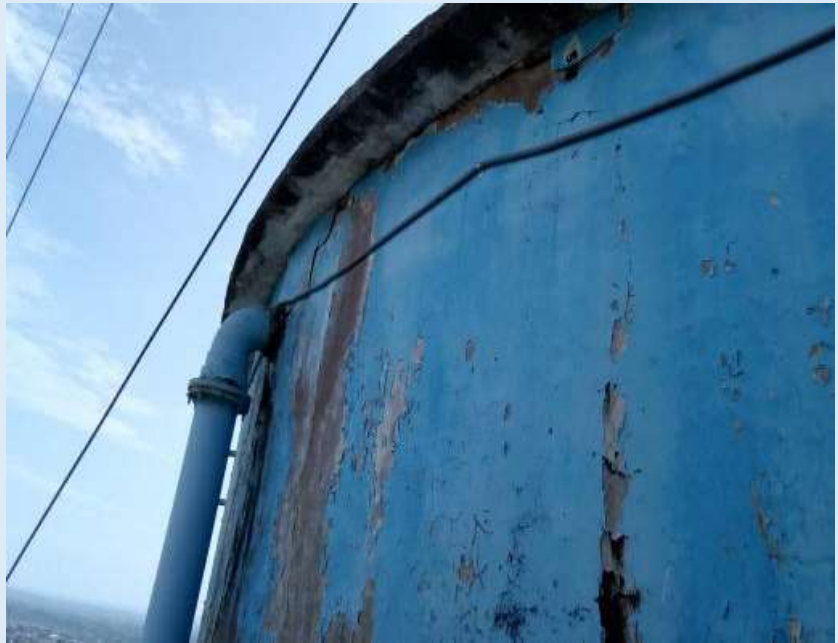
1	FISURAS	0.065	0.21						
2	GRIETAS	0.032	0.10						
5	EROSIÓN	4.300	13.65						
6	EXUDACIÓN	4.500	14.29						
7	DESCASCAMIENTO	6.700	21.27						
TOTAL DE AREA (M2)		15.597	49.51						
TOTAL DE AREA NO AFECTADA (M2)		15.903	50.49						
NIVEL DE SEVERIDAD		MODERADO

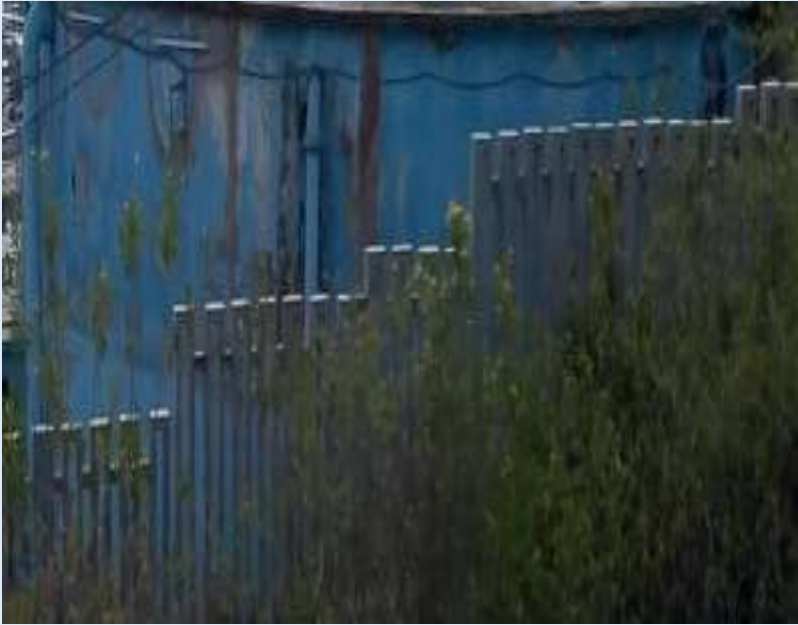
1	FISURAS	0.019	0.06					
2	GRIETAS	0.024	0.08					
5	EROSIÓN	6.300	20.00					
6	EXUDACIÓN	9.200	29.21					
TOTAL DE AREA (M2)		15.543	49.34					
TOTAL DE AREA NO AFECTADA (M2)		15.957	50.66					
NIVEL DE SEVERIDAD		MODERADO

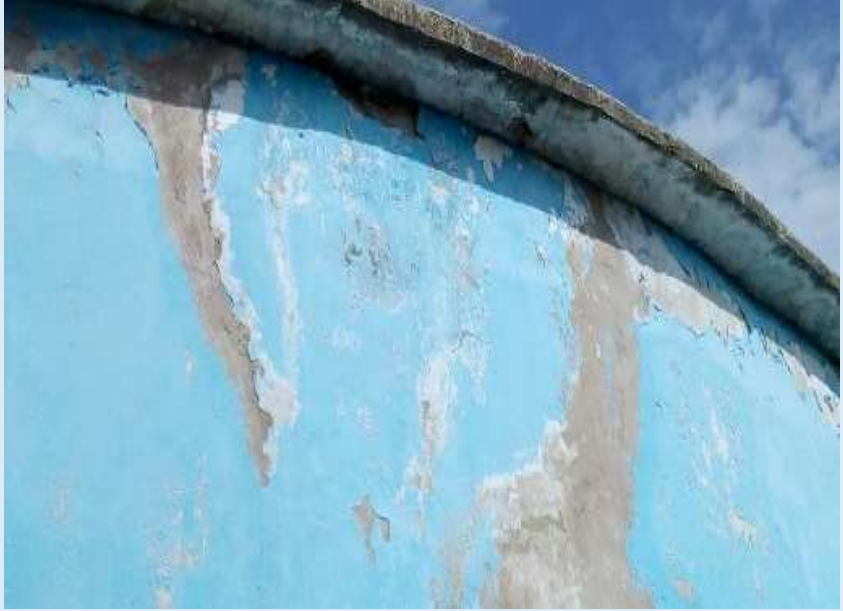
1	FISURAS	0.017	0.05					
2	GRIETAS	0.043	0.14					
5	EROSIÓN	3.600	11.43					
8	CARBONATACION	3.100	9.84					
TOTAL DE AREA (M2)		6.760	21.46					
TOTAL DE AREA NO AFECTADA (M2)		24.740	78.54					
NIVEL DE SEVERIDAD		MODERADO

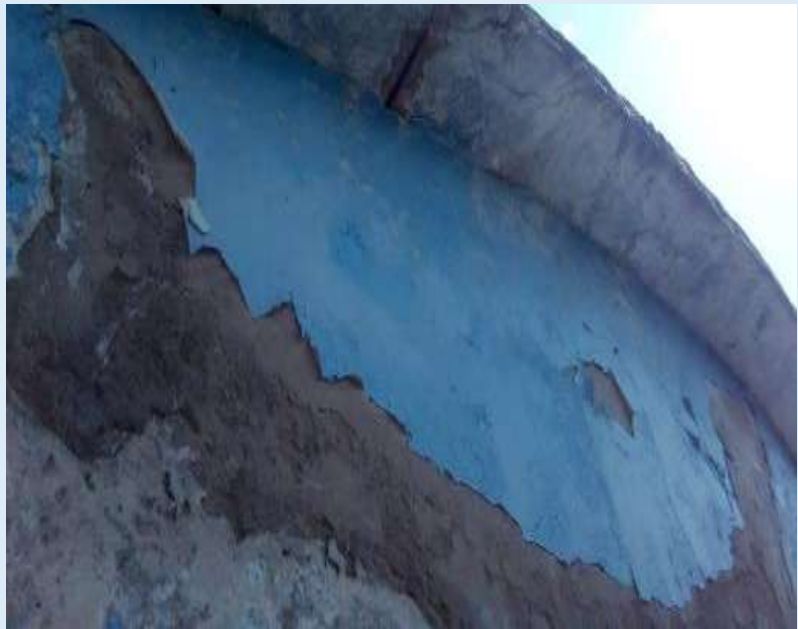
4	EFLORESCENCIA	3.100	9.84										
5	EROSIÓN	10.200	32.38										
8	CARBONATACION	4.400	13.97										
9	CANGREJERAS	3.100	9.84										
TOTAL DE AREA (M2)		20.800	66.03										
TOTAL DE AREA NO AFECTADA (M2)		10.700	33.97										
NIVEL DE SEVERIDAD		SEVERO

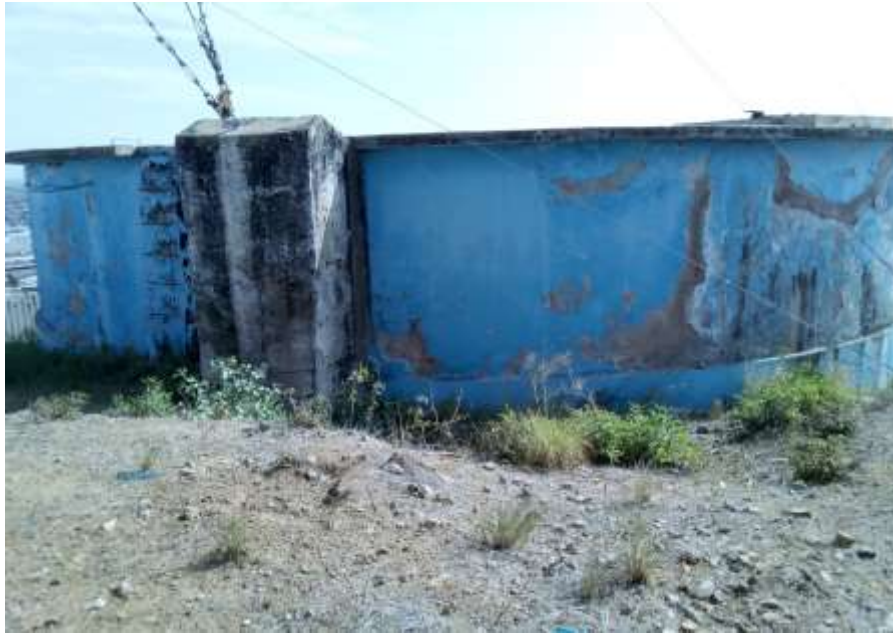
Figura 35: Identificación de Patologías del Reservorio Apoyado R1

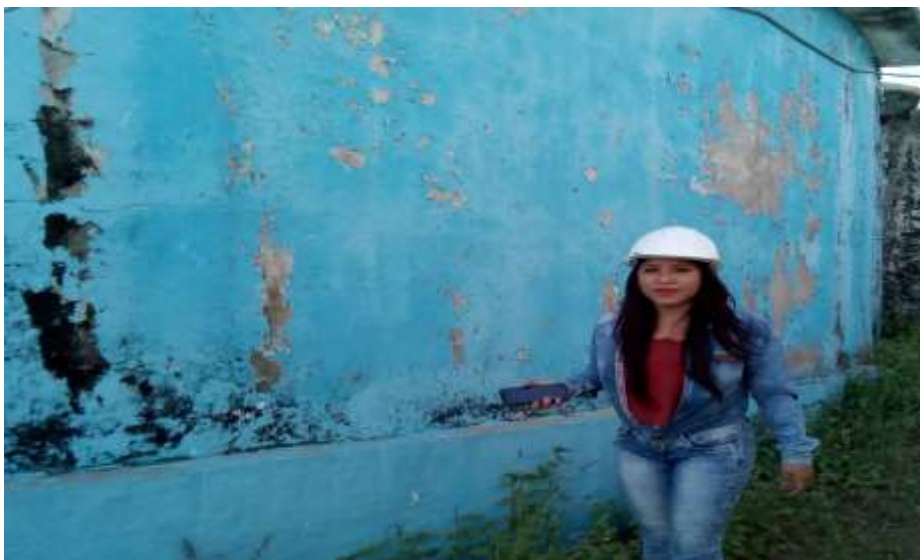
Figura 36: Identificación de Patologías del Reservorio Apoyado R1
