UNIVERSIDAD CATÓLICA LOS ÁNGELES
CHIMBOTE

DETERMINACIÓN Y EVALUACIÓN DE LAS
PATOLOGÍAS DEL CONCRETO EN LA ESTRUCTURA DE
ALBAÑILERÍA CONFINADA DEL CERCO
PERIMÉTRICO, DE LA INSTITUCIÓN EDUCATIVA
INICIAL 1392, ASENTAMIENTO HUMANO LAS
CAPULLANAS, DISTRITO VEINTISÉIS DE OCTUBRE,
PROVINCIA DE PIURA, REGIÓN PIURA, JULIO – 2016.

TESIS PARA OPTAR EL TÍTULO PROFESIONAL DE
INGENIERO CIVIL

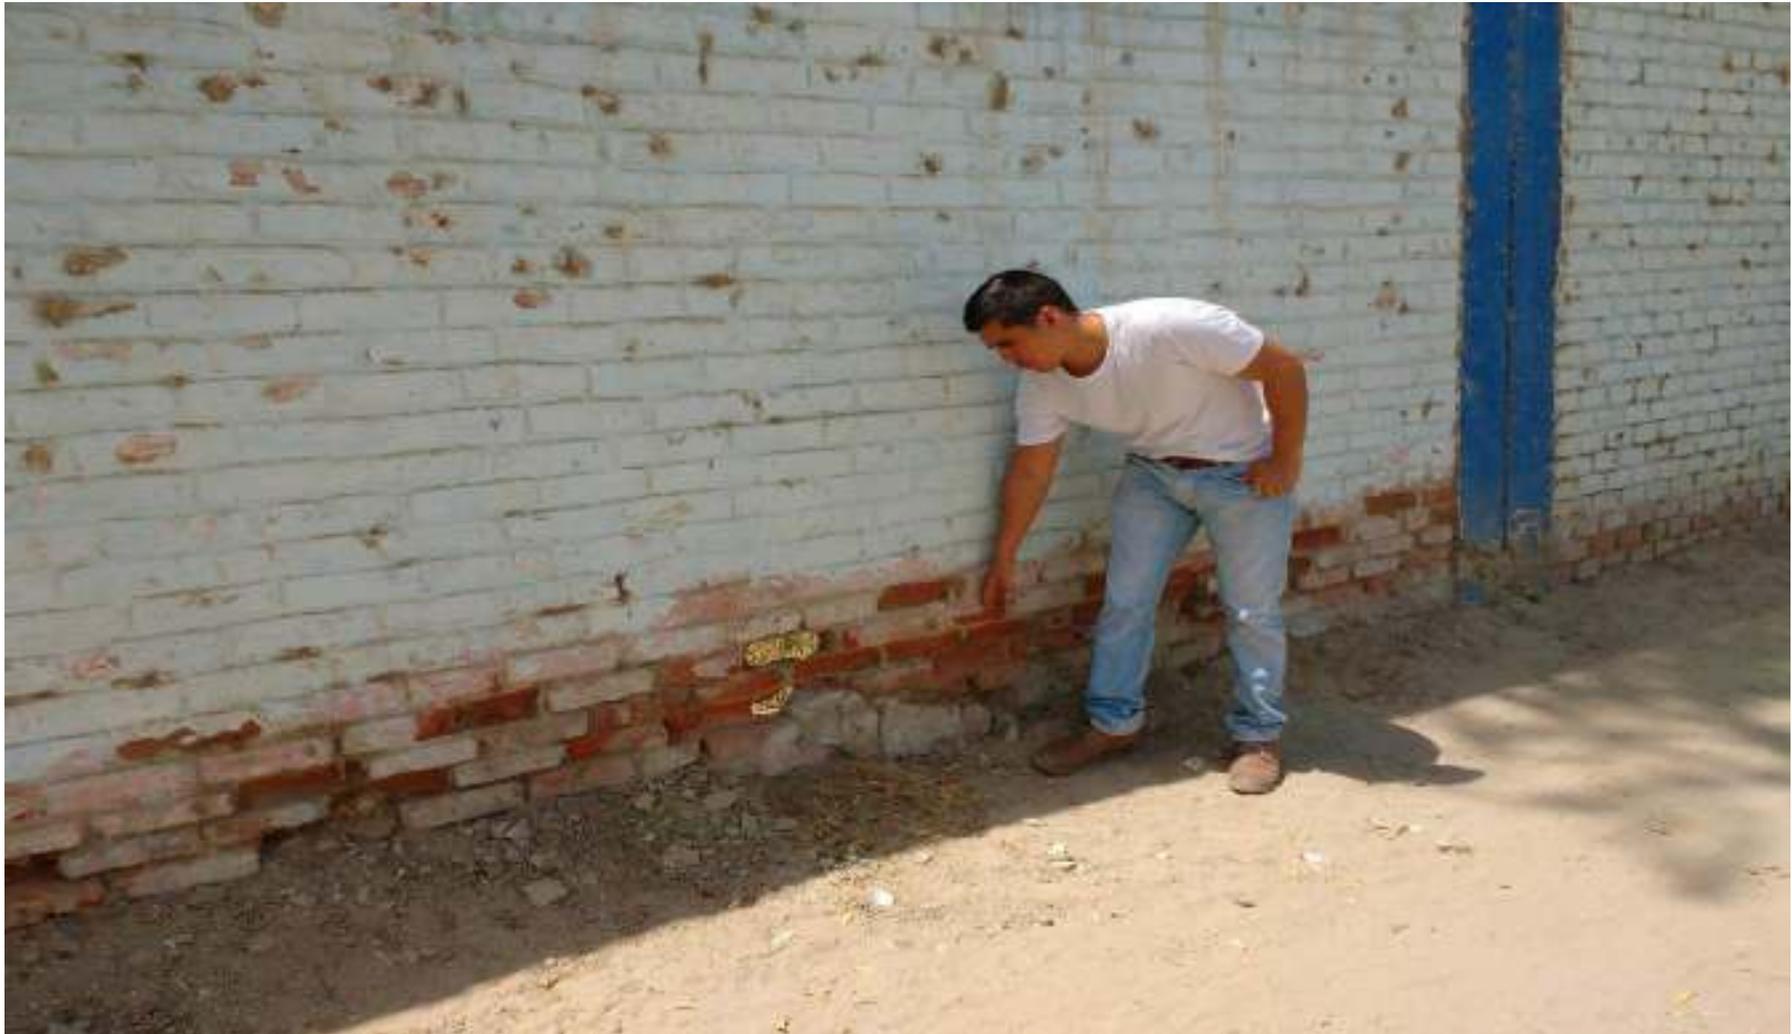
Figura 169: Fotografía donde se identifica la patología de erosión y oxidación

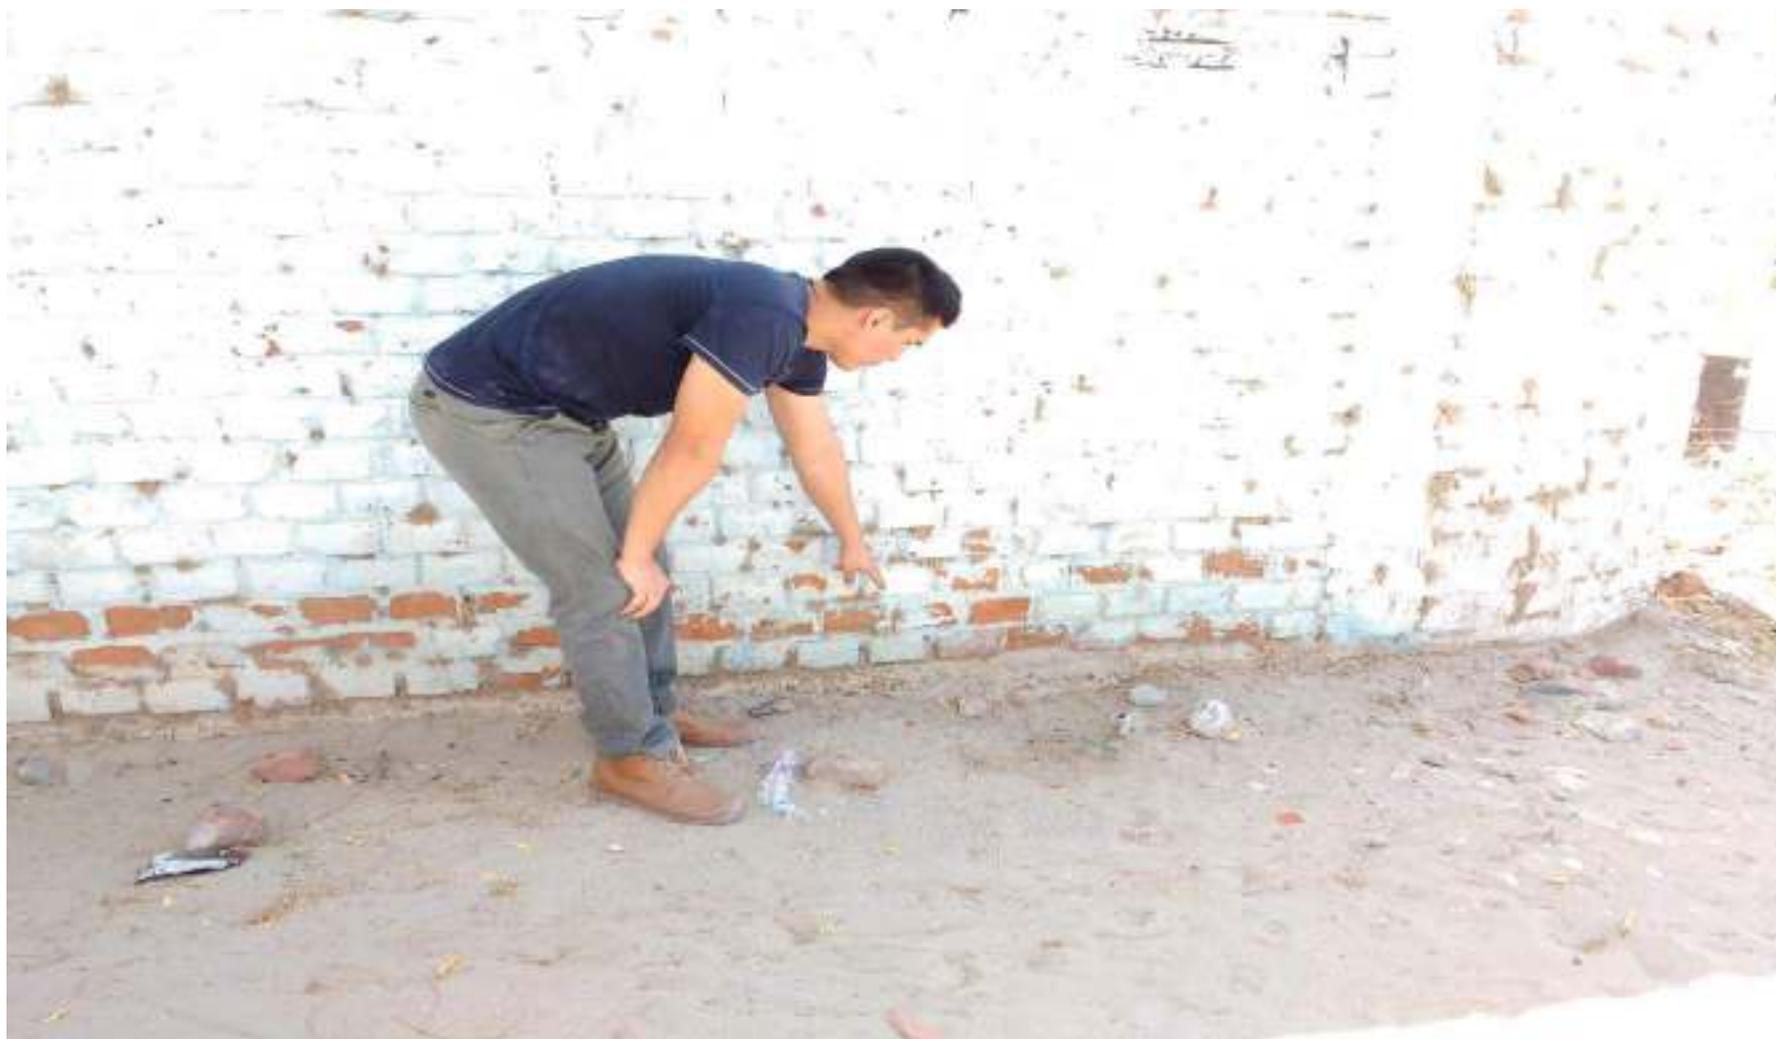
Figura 170: Fotografía donde se identifica la patología erosión

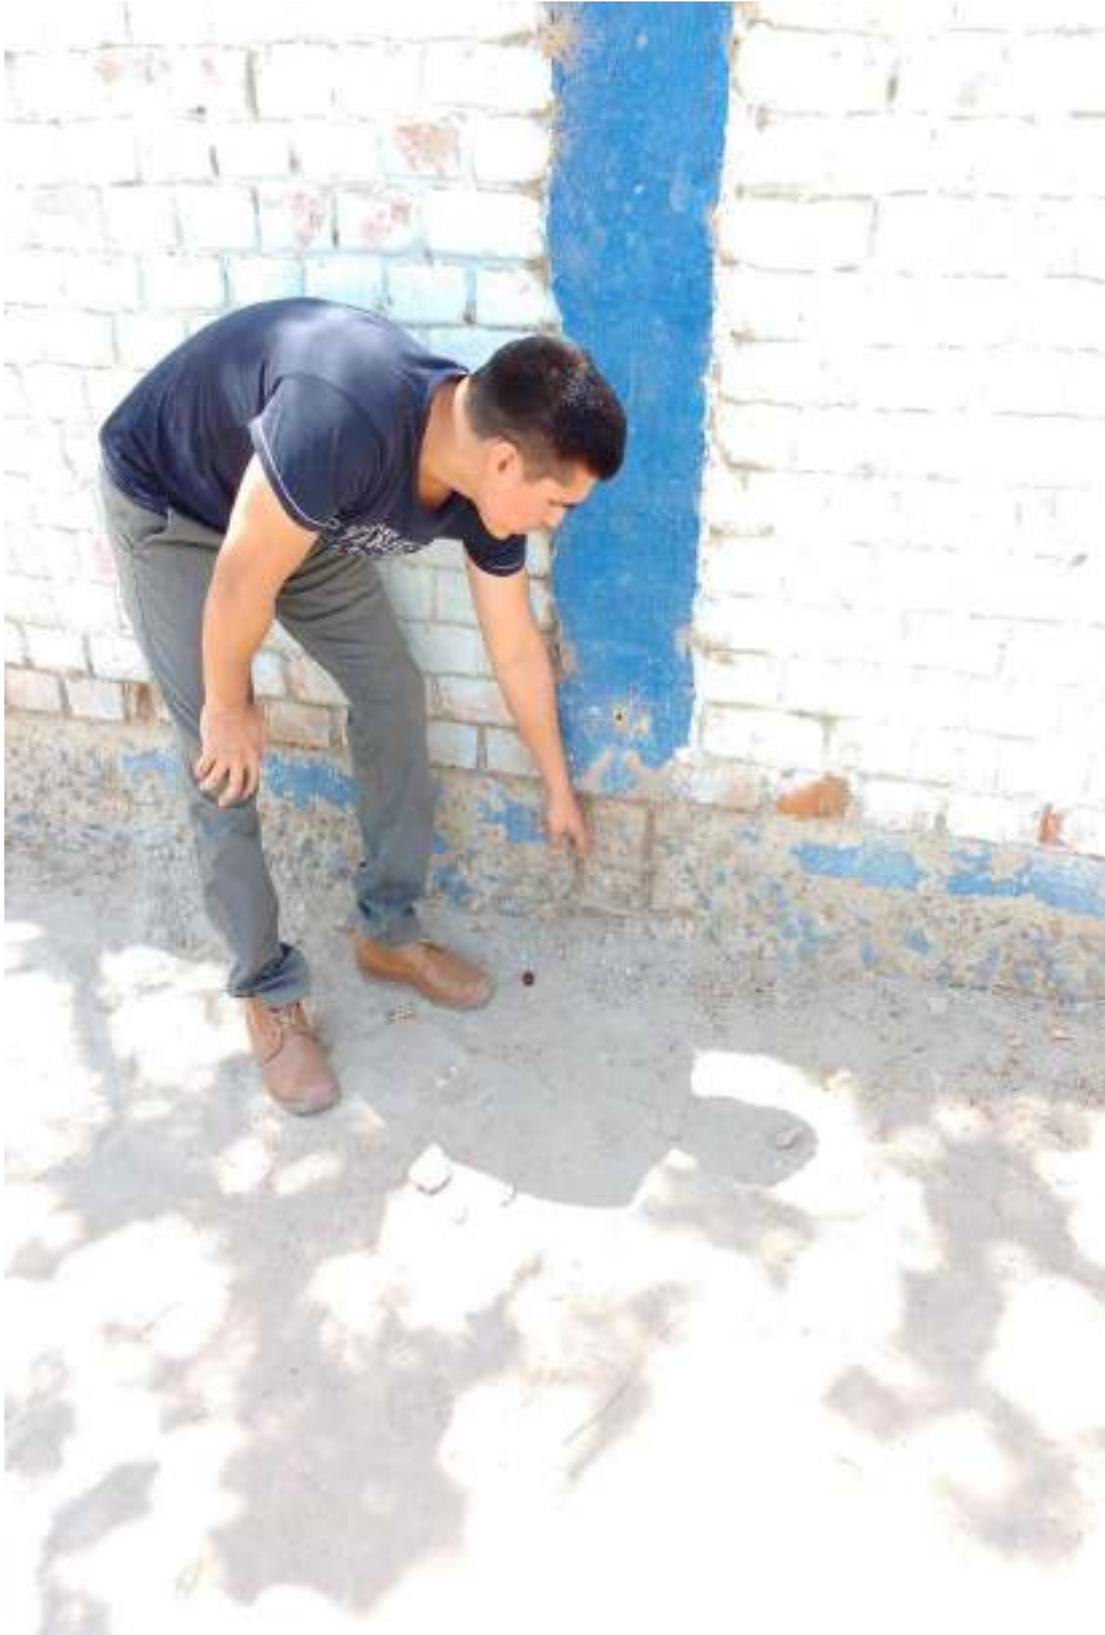
Figura 171: Fotografía donde se identifica la patología erosión derivada de la humedad.

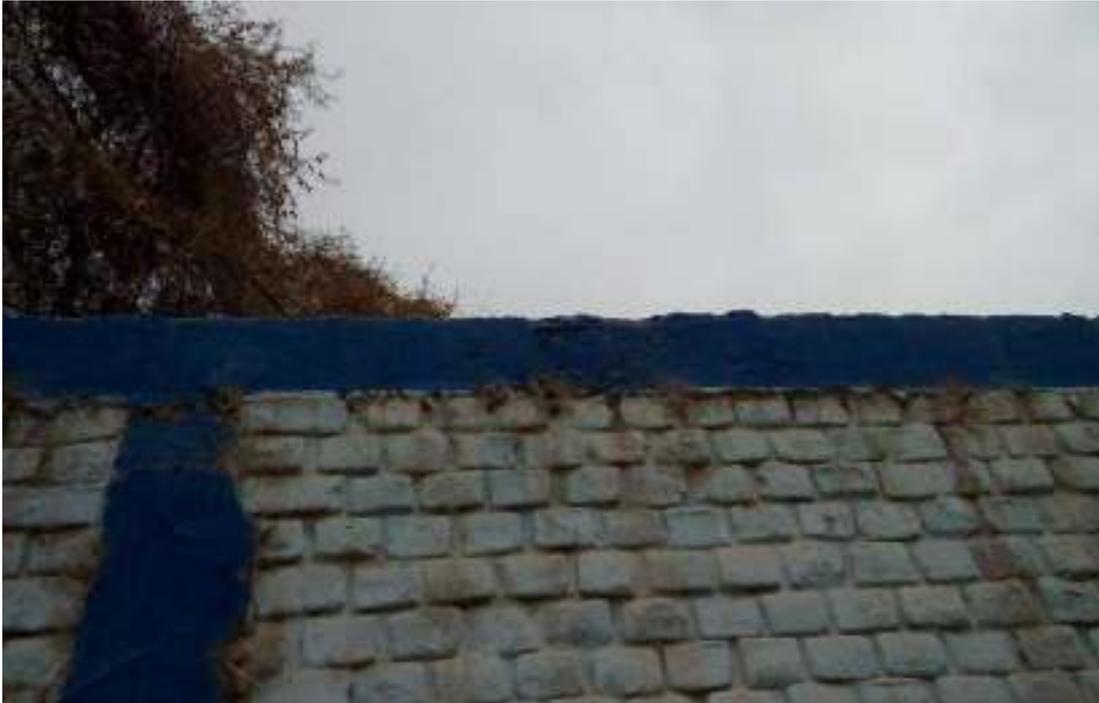
Figura 174: Grieta en viga

Cuadro 26: Causas y soluciones de la patología grieta

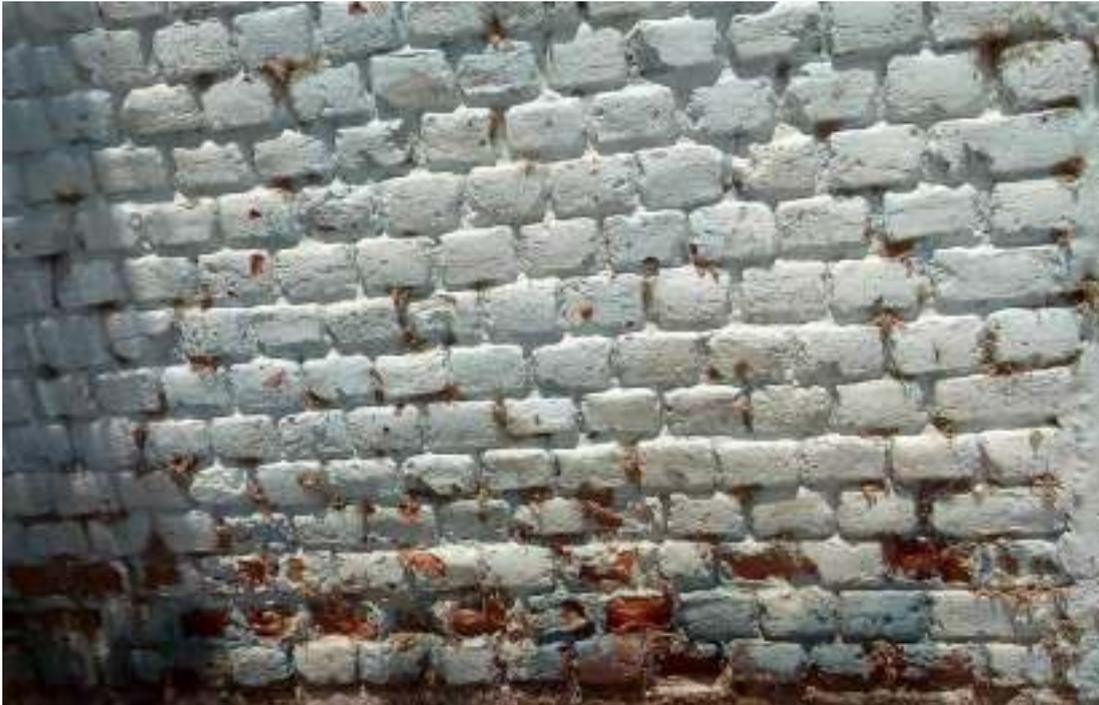
Figura 175: Humedad en muro de albañilería

Cuadro 27: Causas y soluciones de la patología humedad

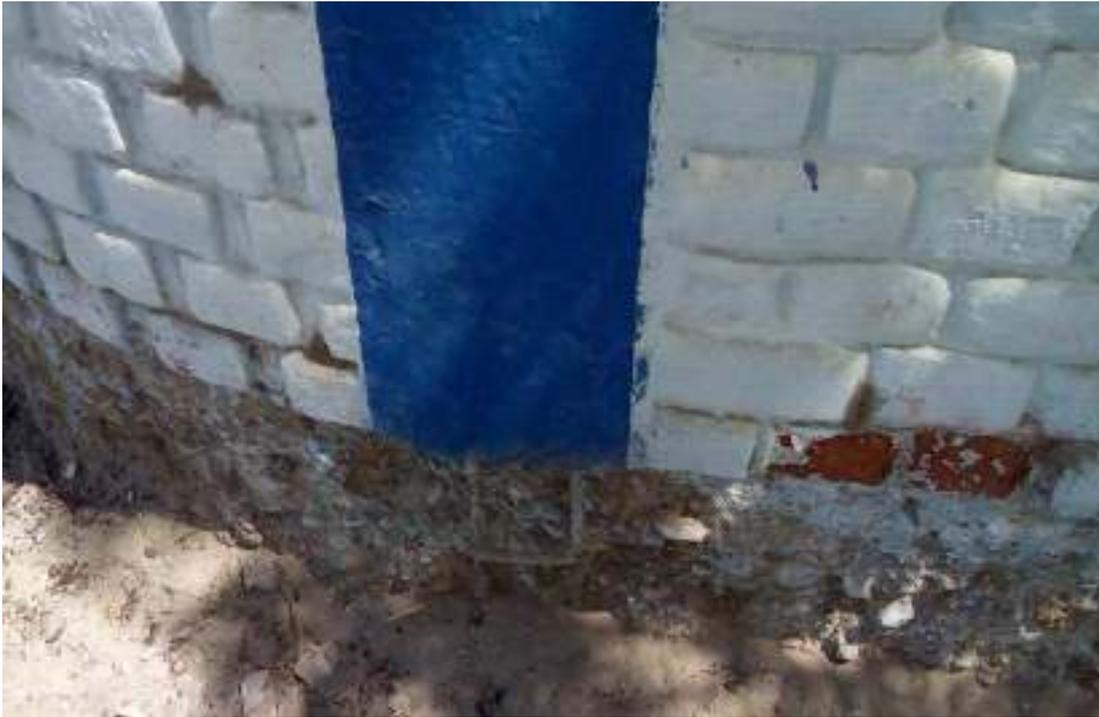
Figura 176: Oxidación del acero

Cuadro 28: Causas y soluciones de la patología oxidación

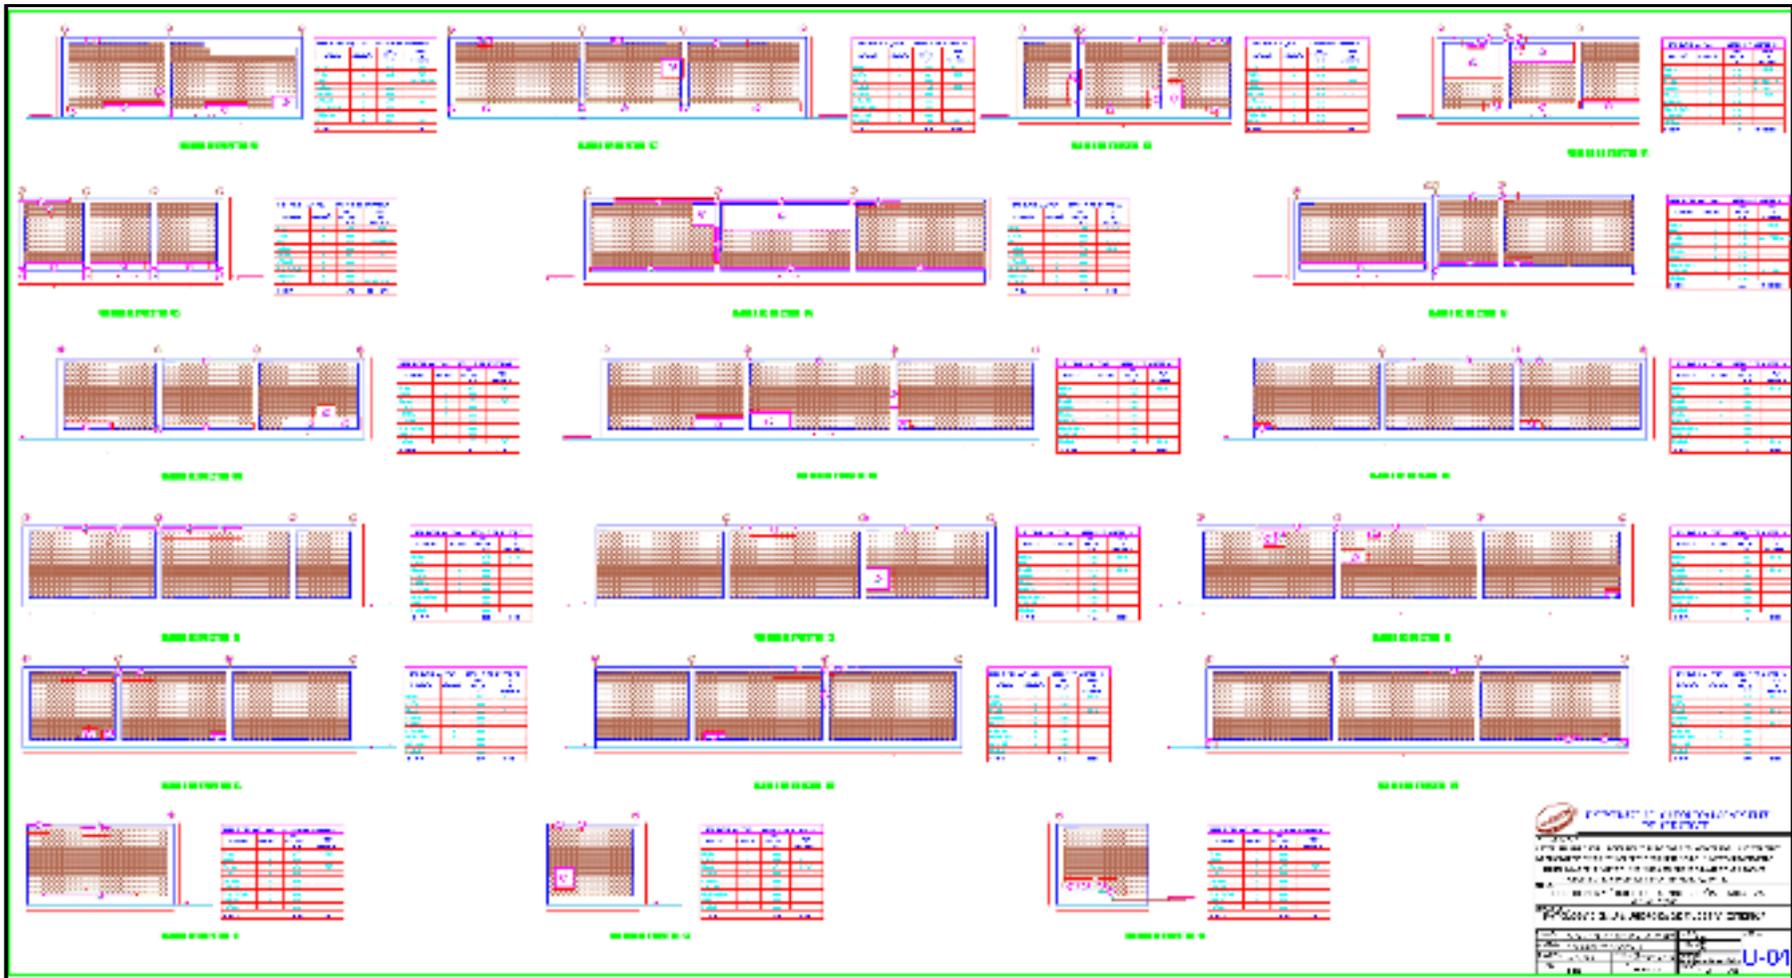
Plano de patologías en las unidades de muestra exterior de la Institución Educativa Inicial 1392, Asentamiento Humano Las Capullanas, Distrito Veintiséis de Octubre, Provincia de Piura, Región Piura, Julio-2016.
