DETERMINACIÓN Y EVALUACIÓN DE LAS PATOLOGÍAS  
DEL CONCRETO DE LA ESTRUCTURA DE ALBAÑILERÍA  
CONFINADA DEL CERCO PERIMÉTRICO DEL COLISEO  
DEPORTIVO URBANIZACIÓN IGNACIO MERINO I ETAPA,  
DISTRITO PIURA, PROVINCIA PIURA, REGIÓN PIURA,  
JULIO – 2016

**TESIS PARA OPTAR EL TÍTULO PROFESIONAL DE:**

BACH. ELVIS YANGUA ARAUJO

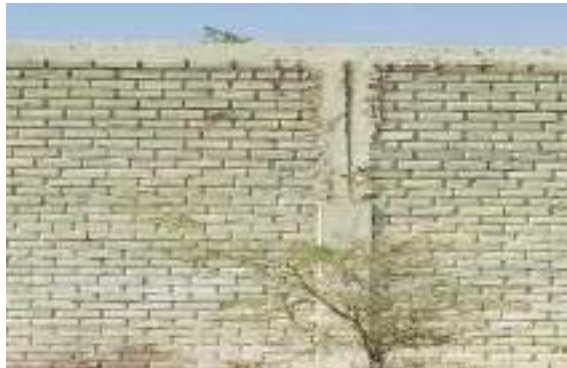
*Figura 5:* Desprendimiento

(Broto)<sup>24</sup> Es la separación entre un material de acabado y el soporte al que está aplicado por falta de adherencia entre ambos, y suele producirse como consecuencia de otras lesiones previas, como humedades, deformaciones o grietas. Los desprendimientos afectan tanto a los acabados continuos como a los acabados por elemento, a los que hay que prestar una atención especial porque representan un peligro para la seguridad del viandante.

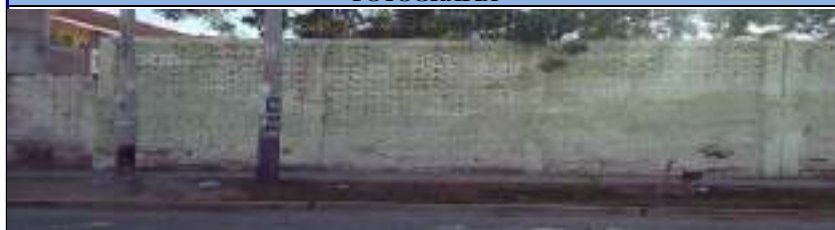
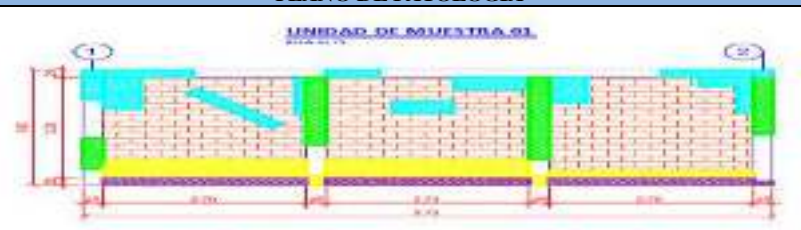
4. DESINTEGRACIÓN		8. EROSIÓN		ÁREA DE U.M- 01 (m <sup>2</sup> ): 33.22									
PLANO EN ELEVACIÓN CON ÁREAS DE PATOLOGÍAS													
FOTOGRAFÍA							PLANO DE PATOLOGÍA

ELEMENTOS	ÁREA (m <sup>2</sup> )	PATOLOGÍA	ÁREA CON PATOLOGÍA (m <sup>2</sup> )	% CON PATOLOGÍA	ÁREA SIN PATOLOGÍA (m <sup>2</sup> )	% SIN PATOLOGÍA	ELEMENTOS	ÁREA (m <sup>2</sup> )	PATOLOGÍA	ÁREA CON PATOLOGÍA (m <sup>2</sup> )	% CON PATOLOGÍA	ÁREA SIN PATOLOGÍA (m <sup>2</sup> )	% SIN PATOLOGÍA
SOBRECIMIENTO	1.62	Grietas	0.00	0.00%	0.00	0.00%	COLUMNA	3.65	Grietas	0.0	0.00%	1.29	35.46%
		Fisuras	0.00	0.00%					Fisuras	0.0	0.00%		
		Desprendimiento	0.00	0.00%					Desprendimiento	1.88	51.39%		
		Desintegración	0.00	0.00%					Desintegración	0.0	0.00%		
		Eflorescencia	0.00	0.00%					Eflorescencia	0.15	4.11%		
		Manchas	0.00	0.00%					Manchas	0.0	0.00%		
		Suciedad	0.00	0.00%					Suciedad	0.30	8.22%		
		Erosión	1.62	100.00%					Erosión	0.03	0.82%

TOTAL DE ÁREA AFECTADA			1.62	100.00%	TOTAL DE ÁREA AFECTADA			2.36	64.54%				
NIVEL DE SEVERIDAD DE SOBRECIMIENTO			<b>SEVERO</b>				NIVEL DE SEVERIDAD DE SOBRECIMIENTO			<b>SEVERO</b>			
MUROS	25.92	Grietas	0.00	0.00%	19.57	75.52%	VIGA	2.03	Grietas	0.00	0.00%	1.25	61.78%
		Fisuras	0.00	0.00%					Fisuras	0.00	0.00%		
		Desprendimiento	0.00	0.00%					Desprendimiento	0.00	0.00%		
		Desintegración	0.00	0.00%					Desintegración	0.00	0.00%		
		Eflorescencia	3.86	14.87%					Eflorescencia	0.00	0.00%		
		Manchas	0.00	0.00%					Manchas	0.00	0.00%		
		Suciedad	2.49	9.61%					Suciedad	0.77	38.22%		
		Erosión	0.00	0.00%					Erosión	0.00	0.00%		
TOTAL DE ÁREA AFECTADA			6.35	24.48%	TOTAL DE ÁREA AFECTADA			0.77	38.22%				
NIVEL DE SEVERIDAD DE SOBRECIMIENTO			<b>MODERADO</b>				NIVEL DE SEVERIDAD DE SOBRECIMIENTO			<b>LEVE</b>			
ÁREA DE MUESTRA AFECTADA(M2) Y %					11.10	33.41%	ÁREA DE MUESTRA NO AFECTADA(M2) Y %					22.12	66.59%

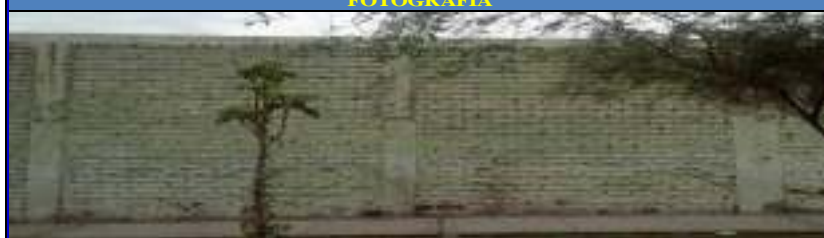
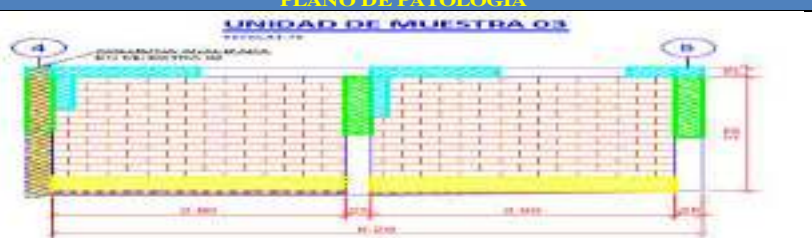
4. DESINTEGRACIÓN	8. EROSIÓN												
PLANO EN ELEVACIÓN CON ÁREAS DE PATOLOGÍAS					FOTOGRAFÍA

ELEMENTOS	ÁREA (m²)	PATOLOGÍA	ÁREA CON PATOLOGÍA (m²)	% CON PATOLOGÍA	ÁREA SIN PATOLOGÍA (m²)	% SIN PATOLOGÍA	ELEMENTOS	ÁREA (m²)	PATOLOGÍA	ÁREA CON PATOLOGÍA (m²)	% CON PATOLOGÍA	ÁREA SIN PATOLOGÍA (m²)	% SIN PATOLOGÍA
SOBRECIMIENTO	0.43	Grietas	0.00	0.00%	0.00	0.00%	COLUMNA	1.75	Grietas	0.00	0.00%	0.86	49.29%
		Fisuras	0.00	0.00%					Fisuras	0.00	0.00%		
		Desprendimiento	0.00	0.00%					Desprendimiento	0.83	47.14%		
		Desintegración	0.00	0.00%					Desintegración	0.00	0.00%		
		Eflorescencia	0.00	0.00%					Eflorescencia	0.00	0.00%		
		Manchas	0.00	0.00%					Manchas	0.00	0.00%		
		Suciedad	0.00	0.00%					Suciedad	0.06	3.57%		
		Erosión	0.425	100.00%					Erosión	0.00	0.00%		
TOTAL DE ÁREA AFECTADA			0.425	100.00%	TOTAL DE ÁREA AFECTADA			0.89	50.71%				
NIVEL DE SEVERIDAD DE SOBRECIMIENTO			SEVERO				NIVEL DE SEVERIDAD DE SOBRECIMIENTO			MODERADO

MUROS	18.24	Grietas	0.00	0.00%	15.61	85.58%	VIGA	1.43	Grietas	0.00	0.00%	0.66	46.49%
		Fisuras	0.00	0.00%					Fisuras	0.00	0.00%		
		Desprendimiento	0.00	0.00%					Desprendimiento	0.00	0.00%		
		Desintegración	0.00	0.00%					Desintegración	0.00	0.00%		
		Eflorescencia	2.28	12.50%					Eflorescencia	0.00	0.00%		
		Manchas	0.00	0.00%					Manchas	0.00	0.00%		
		Suciedad	0.35	1.92%					Suciedad	0.76	53.51%		
		Erosión	0.00	0.00%					Erosión	0.00	0.00%		
TOTAL DE ÁREA AFECTADA			2.63	14.42%	TOTAL DE ÁREA AFECTADA			0.76	53.51%				
NIVEL DE SEVERIDAD DE SOBRECIMIENTO			MODERADO				NIVEL DE SEVERIDAD DE SOBRECIMIENTO			LEVE			
ÁREA DE MUESTRA AFECTADA (m²) Y %					4.71	21.54%	ÁREA DE MUESTRA NO AFECTADA (M2) Y %					17.14	78.46%

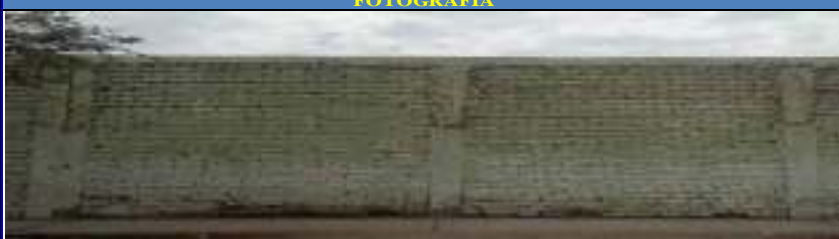
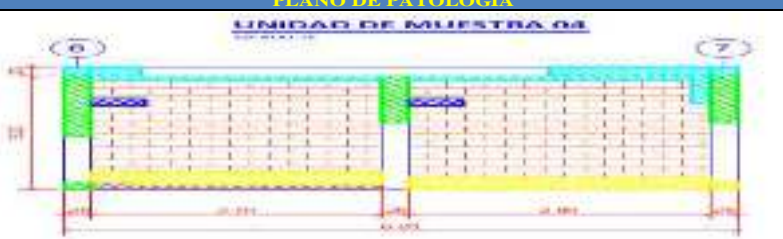
4. DESINTEGRACIÓN		8. EROSIÓN		ÁREA DE U.M-04 (m <sup>2</sup> )		21.56																	
PLANO EN ELEVACIÓN CON ÁREAS DE PATOLOGÍAS																							
FOTOGRAFÍA						PLANO DE PATOLOGÍA

ELEMENTOS	ÁREA (m <sup>2</sup> )	PATOLOGÍA	ÁREA CON PATOLOGÍA (m <sup>2</sup> )	% CON PATOLOGÍA	ÁREA SIN PATOLOGÍA (m <sup>2</sup> )	% SIN PATOLOGÍA	ELEMENTOS	ÁREA (m <sup>2</sup> )	PATOLOGÍA	ÁREA CON PATOLOGÍA (m <sup>2</sup> )	% CON PATOLOGÍA	ÁREA SIN PATOLOGÍA (m <sup>2</sup> )	% SIN PATOLOGÍA										
SOBRECIMIENTO	0.0	Grietas	0.00	0.00	0.00	0.00%	COLUMNA	2.59	Grietas	0.00	0.00%	1.62	62.51%										
		Fisuras	0.00	0.00					Fisuras	0.00	0.00%												
		Desprendimiento	0.00	0.00					Desprendimiento	0.80	30.72%												
		Desintegración	0.00	0.00					Desintegración	0.00	0.00%												
		Eflorescencia	0.00	0.00					Eflorescencia	0.05	1.93%												
		Manchas	0.00	0.00					Manchas	0.00	0.00%

Suciedad	0.00	0.00					Suciedad	0.13	4.83%												
		Erosión	0.00	0.00					Erosión	0.00	0.00%												
TOTAL DE ÁREA AFECTADA			0.00	0.00	TOTAL DE ÁREA AFECTADA			0.97	37.49%														
NIVEL DE SEVERIDAD DE SOBRECIMIENTO						NIVEL DE SEVERIDAD DE SOBRECIMIENTO																	
NO MUESTRA SOBRECIMIENTO						MODERADO																	
MUROS	17.60	Grietas	0.00	0.00%	14.40	81.82%	VIGA	1.38	Grietas	0.00	0.00%	0.89	64.55%										
		Fisuras	0.00	0.00%					Fisuras	0.00	0.00%												
		Desprendimiento	0.00	0.00%					Desprendimiento	0.00	0.00%												
		Desintegración	0.20	1.14%					Desintegración	0.00	0.00%												
		Eflorescencia	1.97	11.22%					Eflorescencia	0.00	0.00%												
		Manchas	0.00	0.00%					Manchas	0.00	0.00%												
		Suciedad	0.67	3.80%					Suciedad	0.49	35.45%												
		Erosión	0.36	2.02%					Erosión	0.00	0.00%												
TOTAL DE ÁREA AFECTADA			3.20	18.18%	TOTAL DE ÁREA AFECTADA			0.49	35.45%

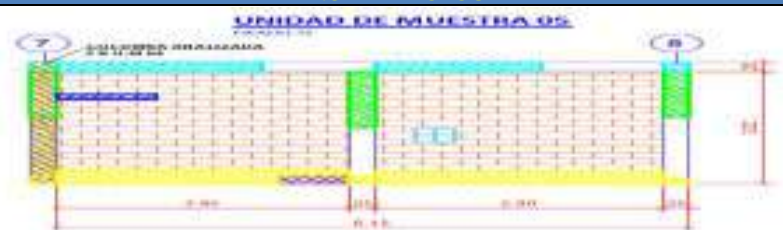
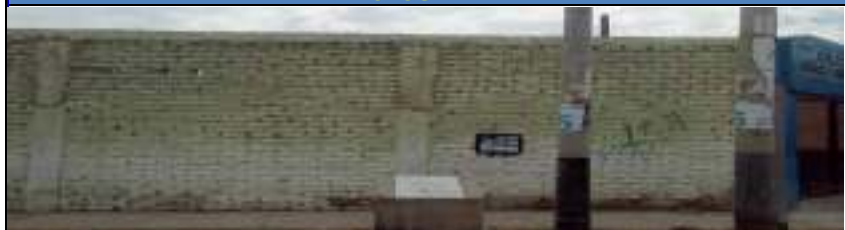
<b>4. DESINTEGRACIÓN</b>		<b>8. EROSIÓN</b>		ÁREA DE U.M-05 (m²)			21.22									
<b>PLANO EN ELEVACIÓN CON ÁREAS DE PATOLOGÍAS</b>							<b>FOTOGRAFÍA</b>

ELEMENTOS	ÁREA (m²)	PATOLOGÍA	ÁREA CON PATOLOGÍA (m²)	% CON PATOLOGÍA	ÁREA SIN PATOLOGÍA (m²)	% SIN PATOLOGÍA	ELEMENTOS	ÁREA (m²)	PATOLOGÍA	ÁREA CON PATOLOGÍA (m²)	% CON PATOLOGÍA	ÁREA SIN PATOLOGÍA (m²)	% SIN PATOLOGÍA			
SOBRECIMIENTO	0.00	Grietas	0.00	0.00%	0.00	0.00%	COLUMN A	1.73	Grietas	0.00	0.00%	0.85	49.28%			
		Fisuras	0.00	0.00%					Fisuras	0.00	0.00%					
		Desprendimiento	0.00	0.00%					Desprendimiento	0.73	42.03%					
		Desintegración	0.00	0.00%					Desintegración	0.00	0.00%					
		Eflorescencia	0.00	0.00%					Eflorescencia	0.09	5.07%					
		Manchas	0.00	0.00%					Manchas	0.00	0.00%					
		Suciedad	0.00	0.00%					Suciedad	0.06	3.62%					
		Erosión	0.00	0.00%					Erosión	0.00	0.00%					
TOTAL DE ÁREA AFECTADA			0.00	0.00%	TOTAL DE ÁREA AFECTADA			0.88	50.72%

NIVEL DE SEVERIDAD DE SOBRECIMIENTO			NO MUESTRA SOBRECIMIENTO				NIVEL DE SEVERIDAD DE SOBRECIMIENTO			MODERADO						
MUROS	18.08	Grietas	0.00	0.00%	15.81	87.47%	VIGA	1.41	Grietas	0.00	0.00%	0.51	36.28%			
		Fisuras	0.00	0.00%					Fisuras	0.00	0.00%					
		Desprendimiento	0.00	0.00%					Desprendimiento	0.00	0.00%					
		Desintegración	0.15	0.81%					Desintegración	0.00	0.00%					
		Eflorescencia	1.95	10.76%					Eflorescencia	0.00	0.00%					
		Manchas	0.00	0.00%					Manchas	0.00	0.00%					
		Suciedad	0.00	0.00%					Suciedad	0.90	63.72%					
		Erosión	0.18	0.97%					Erosión	0.00	0.00%					
TOTAL DE ÁREA AFECTADA			2.27	12.53%	TOTAL DE ÁREA AFECTADA			0.90	63.72%							
NIVEL DE SEVERIDAD DE SOBRECIMIENTO			MODERADO				NIVEL DE SEVERIDAD DE SOBRECIMIENTO			LEVE						
ÁREA DE MUESTRA AFECTADA (m²) Y %			4.04				19.05%			ÁREA DE MUESTRA NO AFECTADA (M2) Y %			17.18		80.95%

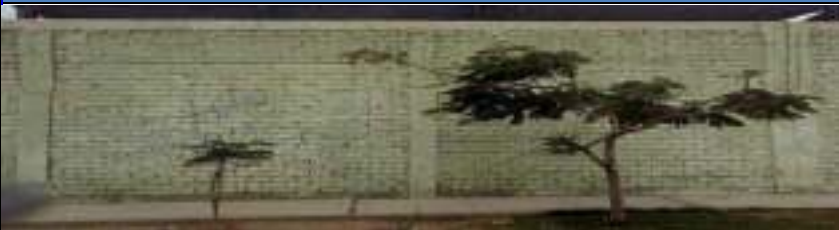
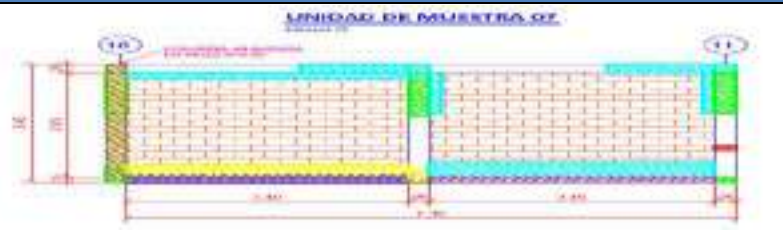
<b>ÁREA DE U.M-07 (m²)</b> <b>24.99</b>			ANTIGÜEDAD: 20 años										
PLANO EN ELEVACIÓN CON ÁREAS DE PATOLOGÍAS							PLANO DE PATOLOGÍA						
FOTOGRAFÍA

ELEMENTOS	ÁREA (m²)	PATOLOGÍA	ÁREA CON PATOLOGÍA (m²)	% CON PATOLOGÍA	ÁREA SIN PATOLOGÍA (m²)	% SIN PATOLOGÍA	ELEMENTOS	ÁREA (m²)	PATOLOGÍA	ÁREA CON PATOLOGÍA (m²)	% CON PATOLOGÍA	ÁREA SIN PATOLOGÍA (m²)	% SIN PATOLOGÍA
SOBRECIMIENTO	1.03	Grietas	0.00	0.00%	0.00	0.00%	COLUMNA	1.70	Grietas	0.00	0.00%	0.82	48.16%
		Fisuras	0.00	0.00%					Fisuras	0.03	1.47%		
		Desprendimiento	0.00	0.00%					Desprendimiento	0.65	38.24%		
		Desintegración	0.00	0.00%					Desintegración	0.00	0.00%		
		Eflorescencia	0.00	0.00%					Eflorescencia	0.08	4.78%		
		Manchas	0.00	0.00%					Manchas	0.00	0.00%		
		Suciedad	0.00	0.00%					Suciedad	0.13	7.35%		
		Erosión	1.03	100.00%					Erosión	0.00	0.00%		
TOTAL DE ÁREA AFECTADA			<b>1.03</b>	<b>100.00%</b>	TOTAL DE ÁREA AFECTADA			<b>0.88</b>	<b>51.84%</b>

NIVEL DE SEVERIDAD DE SOBRECIMIENTO				<b>SEVERO</b>			NIVEL DE SEVERIDAD DE SOBRECIMIENTO				<b>MODERADO</b>		
MUROS	20.55	Grietas	0.00	0.00%	17.04	82.93%	VIGA	1.71	Grietas	0.00	0.00%	1.06	62.04%
		Fisuras	0.00	0.00%					Fisuras	0.00	0.00%		
		Desprendimiento	0.00	0.00%					Desprendimiento	0.00	0.00%		
		Desintegración	0.00	0.00%					Desintegración	0.00	0.00%		
		Eflorescencia	1.19	5.79%					Eflorescencia	0.00	0.00%		
		Manchas	0.00	0.00%					Manchas	0.00	0.00%		
		Suciedad	2.32	11.28%					Suciedad	0.65	37.96%		
		Erosión	0.00	0.00%					Erosión	0.00	0.00%		
TOTAL DE ÁREA AFECTADA			<b>3.51</b>	<b>17.07%</b>	TOTAL DE ÁREA AFECTADA			<b>0.65</b>	<b>37.96%</b>				
NIVEL DE SEVERIDAD DE SOBRECIMIENTO				<b>LEVE</b>			NIVEL DE SEVERIDAD DE SOBRECIMIENTO				<b>LEVE</b>		
ÁREA DE MUESTRA AFECTADA (m²) Y %					<b>6.07</b>	<b>24.28%</b>	ÁREA DE MUESTRA NO AFECTADA (M2) Y %					<b>18.92</b>	<b>75.72%</b>

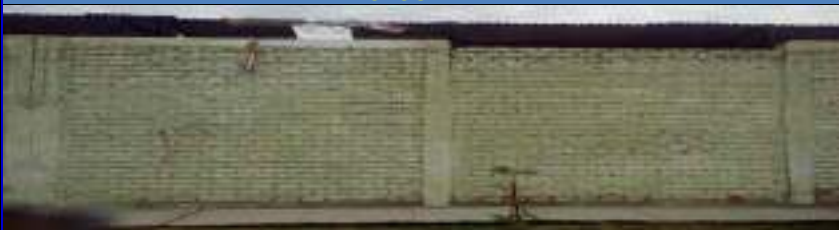
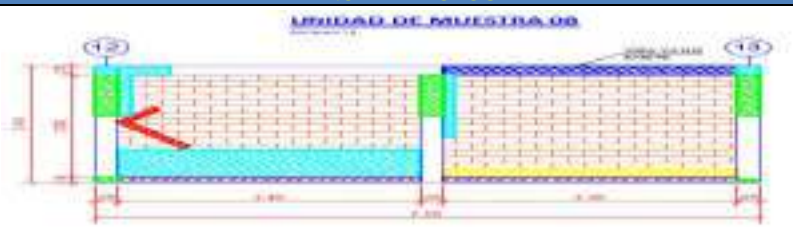
<b>4. DESINTEGRACIÓN</b>		<b>8. EROSIÓN</b>		ÁREA DE U.M-08 (m²): 25.31									
<b>PLANO EN ELEVACIÓN CON ÁREAS DE PATOLOGÍAS</b>													
FOTOGRAFÍA							PLANO DE PATOLOGÍA

ELEMENTOS	ÁREA (m²)	PATOLOGÍA	ÁREA CON PATOLOGÍA (m²)	% CON PATOLOGÍA	ÁREA SIN PATOLOGÍA (m²)	% SIN PATOLOGÍA	ELEMENTOS	ÁREA (m²)	PATOLOGÍA	ÁREA CON PATOLOGÍA (m²)	% CON PATOLOGÍA	ÁREA SIN PATOLOGÍA (m²)	% SIN PATOLOGÍA
SOBRECIMIENTO	1.02	Grietas	0.00	0.00%	0.00	0.00%	COLUMNA	2.55	Grietas	0.00	0.00%	1.47	57.61%
		Fisuras	0.00	0.00%					Fisuras	0.00	0.00%		
		Desprendimiento	0.00	0.00%					Desprendimiento	0.96	37.49%		
		Desintegración	0.00	0.00%					Desintegración	0.00	0.00%		
		Eflorescencia	0.00	0.00%					Eflorescencia	0.00	0.00%		
		Manchas	0.00	0.00%					Manchas	0.00	0.00%		
		Suciedad	0.00	0.00%					Suciedad	0.13	4.90%		
		Erosión	1.02	100.00%					Erosión	0.00	0.00%		
TOTAL DE ÁREA AFECTADA			1.02	100.00%	TOTAL DE ÁREA AFECTADA			1.08	42.39%

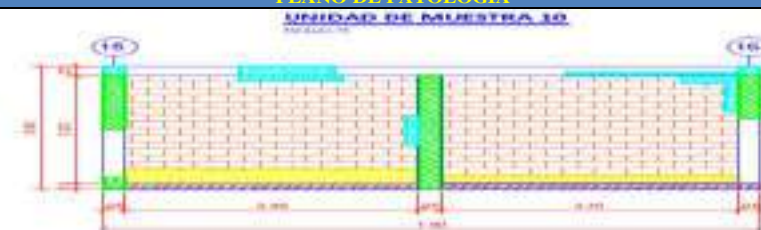
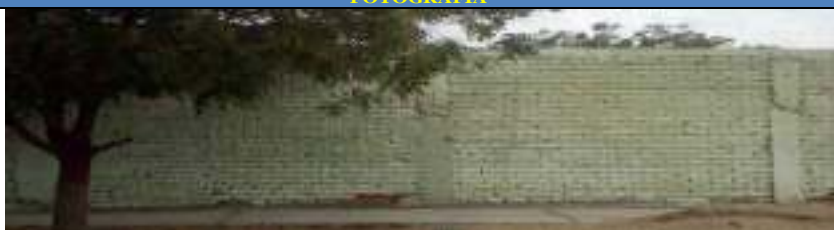
4. DESINTEGRACIÓN	8. EROSIÓN	ÁREA DE U.M-10 (m²)		25.84		ANTIGUIDAD: 20 años							
PLANO EN ELEVACIÓN CON ÁREAS DE PATOLOGÍAS				FOTOGRAFÍA

ELEMENTOS	ÁREA (m²)	PATOLOGÍA	ÁREA CON PATOLOGÍA (m²)	% CON PATOLOGÍA	ÁREA SIN PATOLOGÍA (m²)	% SIN PATOLOGÍA	ELEMENTOS	ÁREA (m²)	PATOLOGÍA	ÁREA CON PATOLOGÍA (m²)	% CON PATOLOGÍA	ÁREA SIN PATOLOGÍA (m²)	% SIN PATOLOGÍA
SOBRECIMIENTO	1.03	Grietas	0.00	0.00%	0.00	0.00%	COLUMNA	2.55	Grietas	0.00	0.00%	0.85	33.33%
		Fisuras	0.00	0.00%					Fisuras	0.00	0.00%		
		Desprendimiento	0.00	0.00%					Desprendimiento	1.54	60.29%		
		Desintegración	0.00	0.00%					Desintegración	0.00	0.00%		
		Eflorescencia	0.00	0.00%					Eflorescencia	0.00	0.00%		
		Manchas	0.00	0.00%					Manchas	0.00	0.00%		
		Suciedad	0.00	0.00%					Suciedad	0.13	4.90%		
		Erosión	1.03	100.00%					Erosión	0.04	1.47%		
TOTAL DE ÁREA AFECTADA			1.03	100.00%	TOTAL DE ÁREA AFECTADA			1.70	66.67%

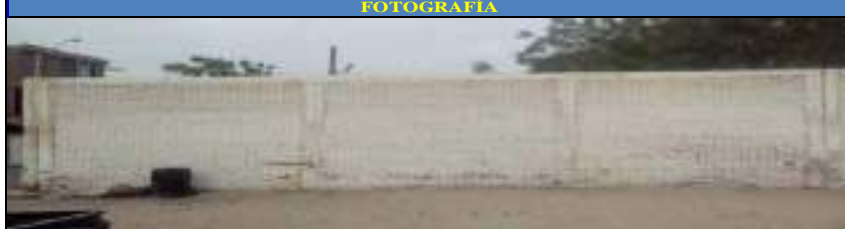
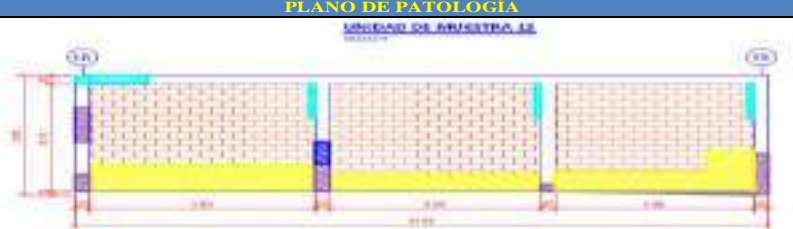
<b>4. DESINTEGRACIÓN</b>		<b>8. EROSIÓN</b>		ÁREA DE U.M- 12 (m²): 40.49									
<b>PLANO EN ELEVACIÓN CON ÁREAS DE PATOLOGÍAS</b>													
FOTOGRAFÍA							PLANO DE PATOLOGÍA

ELEMENTOS	ÁREA (m²)	PATOLOGÍA	ÁREA CON PATOLOGÍA (m²)	% CON PATOLOGÍA	ÁREA SIN PATOLOGÍA (m²)	% SIN PATOLOGÍA	ELEMENTOS	ÁREA (m²)	PATOLOGÍA	ÁREA CON PATOLOGÍA (m²)	% CON PATOLOGÍA	ÁREA SIN PATOLOGÍA (m²)	% SIN PATOLOGÍA
SOBRECIMIENTO	0.17	Grietas	0.00	0.00%	0.00	0.00%	COLUMN A	3.43	Grietas	0.00	0.00%	2.27	66.24%
		Fisuras	0.00	0.00%					Fisuras	0.00	0.00%		
		Desprendimiento	0.00	0.00%					Desprendimiento	0.00	0.00%		
		Desintegración	0.00	0.00%					Desintegración	0.16	4.81%		
		Eflorescencia	0.00	0.00%					Eflorescencia	0.00	0.00%		
		Manchas	0.00	0.00%					Manchas	0.00	0.00%		
		Suciedad	0.00	0.00%					Suciedad	0.06	1.82%		
		Erosión	0.17	100.00%					Erosión	0.93	27.12%		
TOTAL DE ÁREA AFECTADA			0.17	100.00%	TOTAL DE ÁREA AFECTADA			1.16	33.76%

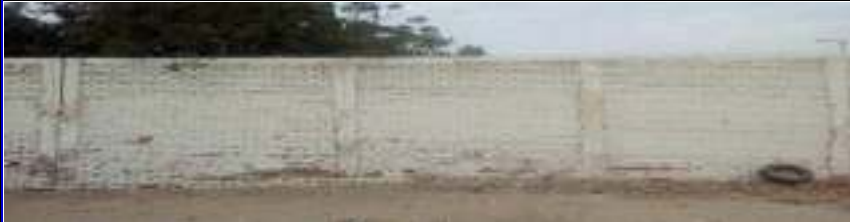
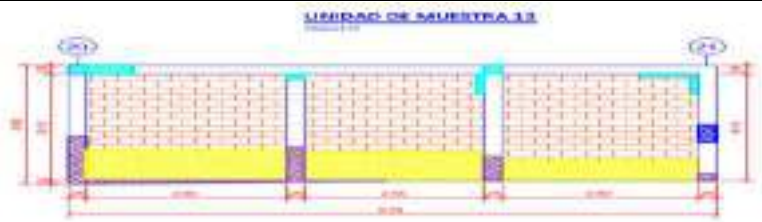
<b>3. DESPRENDIMIENTO</b>		<b>7. SUCIEDAD</b>		<b>SEVERO</b>										
<b>4. DESINTEGRACIÓN</b>		<b>8. EROSIÓN</b>		<b>ÁREA DE U.M-13 (m²)</b>		<b>30.75</b>								
<b>PLANO EN ELEVACIÓN CON ÁREAS DE PATOLOGÍAS</b>														
<b>FOTOGRAFÍA</b>						<b>PLANO DE PATOLOGÍA</b>

ELEMENTOS	ÁREA (m²)	PATOLOGÍA	ÁREA CON PATOLOGÍA (m²)	% CON PATOLOGÍA	ÁREA SIN PATOLOGÍA (m²)	% SIN PATOLOGÍA	ELEMENTOS	ÁREA (m²)	PATOLOGÍA	ÁREA CON PATOLOGÍA (m²)	% CON PATOLOGÍA	ÁREA SIN PATOLOGÍA (m²)	% SIN PATOLOGÍA	
SOBRECIMIENTO	0.21	Grietas	0.00	0.00%	0.00	0.00%	COLUMNA	2.66	Grietas	0.00	0.00%	1.55	58.28%	
		Fisuras	0.00	0.00%					Fisuras	0.00	0.00%			
		Desprendimiento	0.00	0.00%					Desprendimiento	0.00	0.00%			
		Desintegración	0.00	0.00%					Desintegración	0.13	4.70%			
		Eflorescencia	0.00	0.00%					Eflorescencia	0.00	0.00%			
		Manchas	0.00	0.00%					Manchas	0.00	0.00%			
		Suciedad	0.00	0.00%					Suciedad	0.16	6.11%

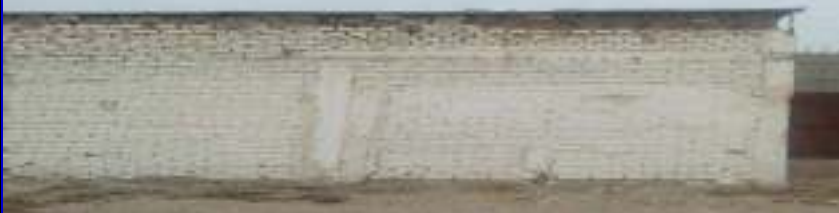
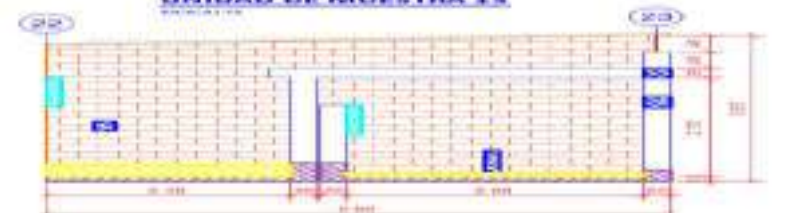
1. GRIETAS	5. EFLORESCENCIA	LEVE											
2. FISURAS	6. MACHAS	MODERADO											
3. DESPRENDIMIENTO	7. SUCIEDAD	SEVERO											
4. DESINTEGRACIÓN	8. EROSIÓN	ÁREA DE U.M-15 (m²)	22.42										
PLANO EN ELEVACIÓN CON ÁREAS DE PATOLOGÍAS						FOTOGRAFÍA

ELEMENTOS	ÁREA (m²)	PATOLOGÍA	ÁREA CON PATOLOGÍA (m²)	% CON PATOLOGÍA	ÁREA SIN PATOLOGÍA (m²)	% SIN PATOLOGÍA	ELEMENTOS	ÁREA (m²)	PATOLOGÍA	ÁREA CON PATOLOGÍA (m²)	% CON PATOLOGÍA	ÁREA SIN PATOLOGÍA (m²)	% SIN PATOLOGÍA
SOBRECIMIENTO	0.61	Grietas	0.00	0.00%	0.00	0.00%	COLUMNA	2.17	Grietas	0.00	0.00%	1.70	78.64%
		Fisuras	0.00	0.00%					Fisuras	0.00	0.00%		
		Desprendimiento	0.00	0.00%					Desprendimiento	0.00	0.00%		
		Desintegración	0.00	0.00%					Desintegración	0.14	6.35%		
		Eflorescencia	0.00	0.00%					Eflorescencia	0.00	0.00%		
		Manchas	0.00	0.00%					Manchas	0.00	0.00%
