DETERMINACIÓN Y EVALUACIÓN DE LAS
PATOLOGÍAS DEL CONCRETO EN EL CANAL
SUBLATERAL SANTA CLARA, ENTRE LAS
PROGRESIVAS KM 2+100 HASTA KM 3+120, UBICADO
EN EL DISTRITO DE BERNAL, PROVINCIA DE
SECHURA, REGIÓN PIURA, SETIEMBRE – 2018.

TESIS PARA OPTAR EL TÍTULO PROFESIONAL DE:
INGENIERA CIVIL

BACH. KARIN LISBETH YARLEQUÉ ALCAS

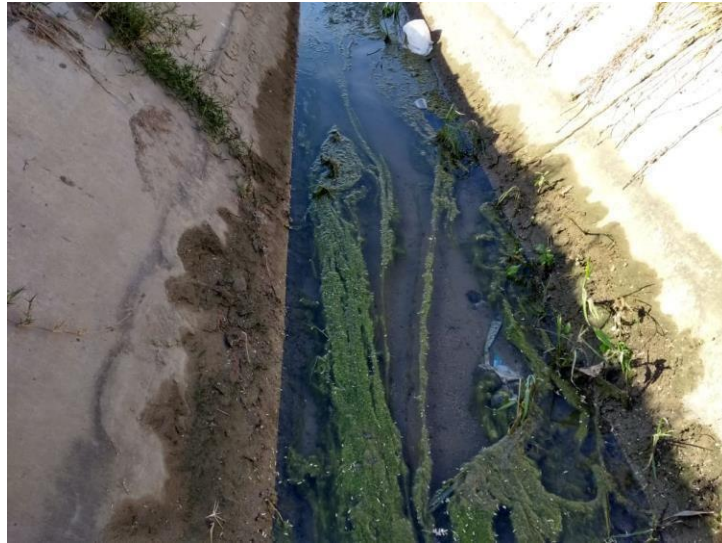
Gráfico 7. Sedimentación de sólidos

- a) Lesiones físicas: dentro de estas tenemos:
 - 1. Sedimentación de sólidos: Se conoce así a la colocación de sólidos en suspensión en la parte inferior del canal, esto se debe a varias condiciones según sean los sólidos y los factores morfológicos del canal como la pendiente y la velocidad del agua en transporte.

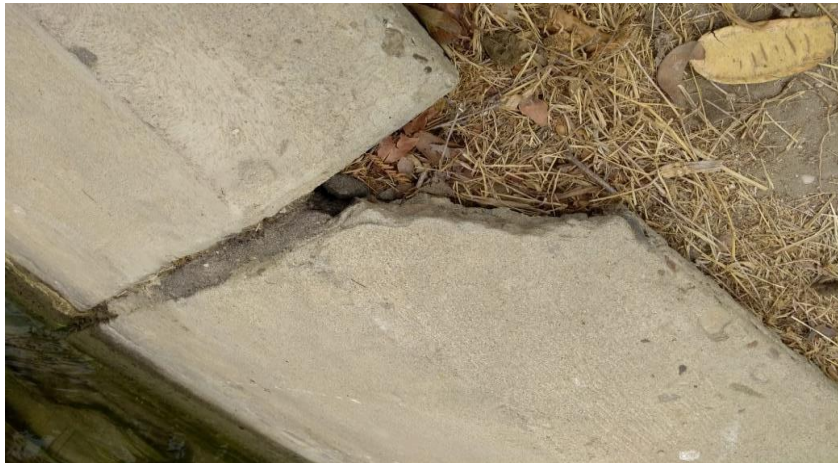
Gráfico 9. Desprendimiento en concreto

- b) Lesiones mecánicas: Podemos dividir este tipo de lesiones en:
1. Desprendimiento: Es la separación entre un material de acabado y el soporte al que esta aplicado, por falta de adherencia entre ambos y suele producirse como consecuencia de otras lesiones previas como humedades, grietas, etc.

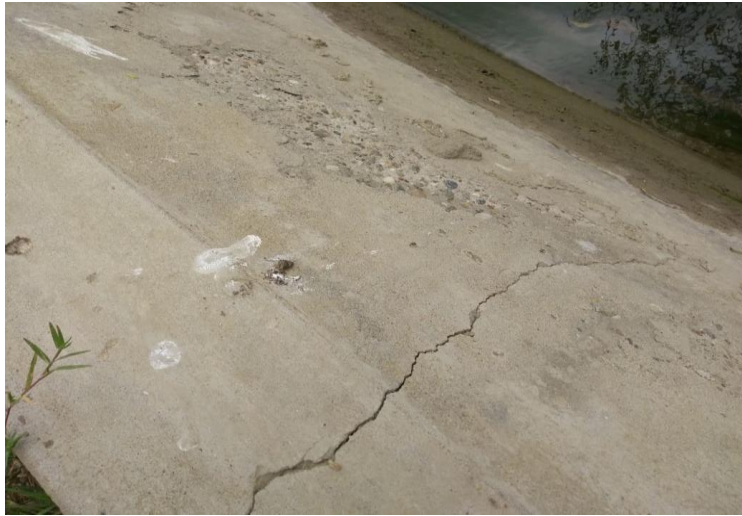
Gráfico 10. Fisuración en losa lateral de canal

2. Fisuras: Son aberturas longitudinales que afectan a la superficie o al acabado de un elemento constructivo. Aunque su sintomatología es similar a la de las grietas, su origen y evolución son distintos y en algunos casos se consideran una etapa previa a la aparición de las grietas. Es el caso del concreto armado, que gracias a su armadura tiene capacidad para retener los movimientos deformantes y lograr que sean fisuras lo que en el caso de una fábrica acabaría siendo una grieta.

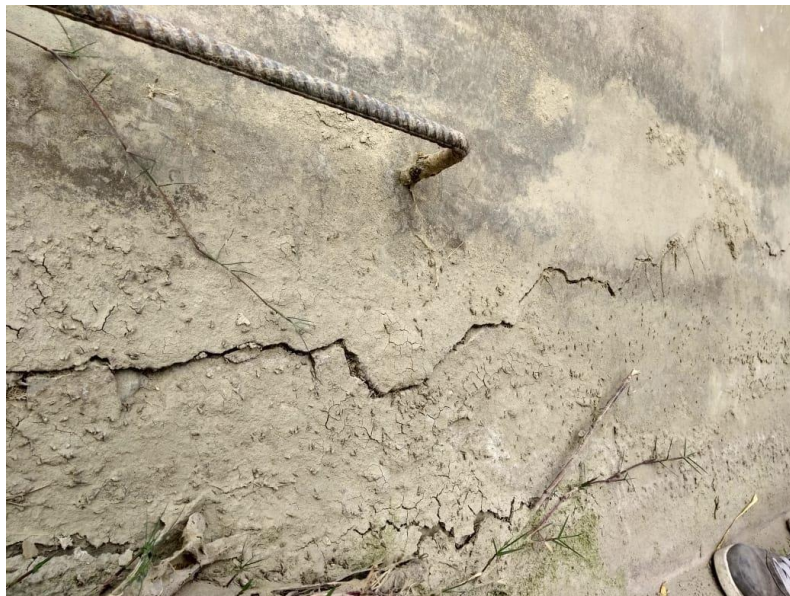
Gráfico 11. Grieta en estructura de canal

3. Grietas: Se trata de aberturas longitudinales que afectan a todo el espesor de un elemento constructivo, estructural o de cerramiento. Conviene aclarar que las aberturas que sólo afectan a la superficie o acabado superficial superpuesto en un elemento constructivo no se consideran grietas sino fisura.

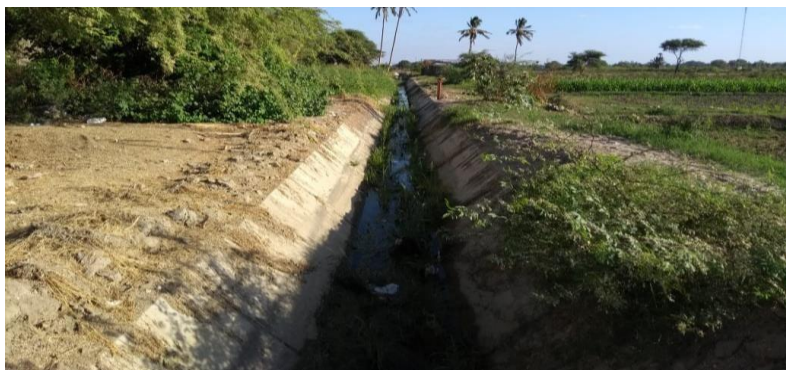
Gráfico 12. Vegetación en canal de concreto

- c) Lesiones químicas:
1. Vegetación: Es la aparición de organismos vegetales como los musgos y moho que aparecen en la parte exterior de los elementos de concreto en forma de pequeñas capas verdes de vegetal y que poco a poco van deteriorando la estética y morfología de las mismas estructuras iniciales, esto se produce debido al ambiente en que se encuentran dichas estructuras, y se va perpetuando de forma periódica con el tiempo.

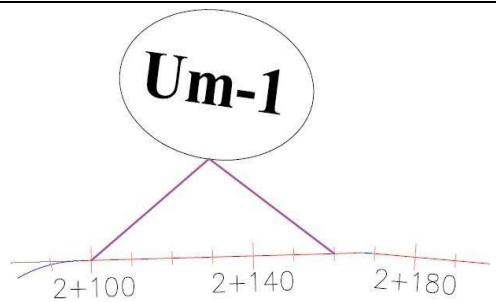
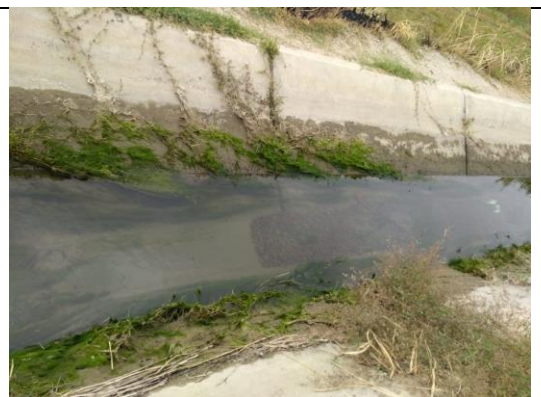
Lesión	Símbolo	Patología	Lesión	Símbolo	Patología	Lesión	Símbolo	Patología
						Físicas	1	Sedimentación de sólidos	Mecánicas	3	Fisuras	Químicas	6	Vegetación
							2	Erosión		4	Grietas			
						Nivel de severidad		Leve		L	Moderado			
Elementos		Margen Izquierdo		Losa de fondo			Margen Derecho			Fotografía de unidad de muestra				
Tipos de patologías		Área:	114.00	m ²	Área:	48.00	m ²	Área:	114.00	m ²

Lesión	Símbolo	Patología	Área con patología	% Área con patología	Área con patología	% Área con patología	Área con patología	% Área con patología						
Físicas	1	Sedimentación de sólidos	0.00	0.00%	L	38.96	81.17%	S	0.00	0.00%				L
	2	Erosión	12.58	11.04%	L	0.00	0.00%	L	10.34	9.07%				L
Mecánicas	3	Fisuras	0.40	0.35%	L	0.00	0.00%	L	0.30	0.26%				L
	4	Grietas	0.20	0.18%	L	0.00	0.00%	L	0.00	0.00%				L
	5	Desprendimiento	0.00	0.00%	L	0.00	0.00%	L	0.00	0.00%				L
Químicas	6	Vegetación	18.60	16.32%	L	4.20	8.75%	L	16.20	14.21%	L			
Nivel de severidad predominante por elemento		Leve		Severo			Leve

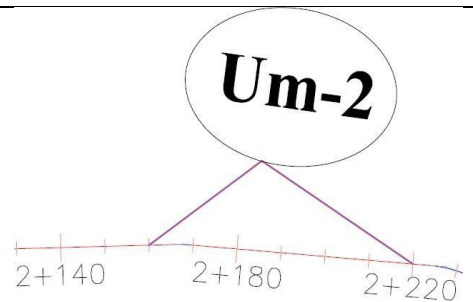
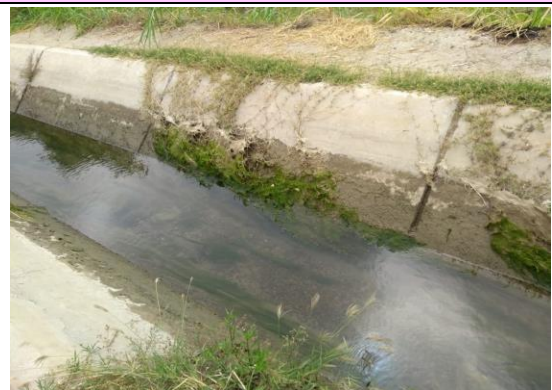
Lesión	Símbolo	Patología	Lesión	Símbolo	Patología	Lesión	Símbolo	Patología		
				Físicas	1	Sedimentación de sólidos	Mecánicas	3	Fisuras	Químicas	6	Vegetación		
					2	Erosión		4	Grietas					
				Nivel de severidad		Leve		L	Moderado				M	Severo
Nivel de severidad predominante por elemento		Leve		Severo		Leve								
Elementos		Margen Izquierdo			Losa de fondo			Margen Derecho			Fotografía de unidad de muestra

Tipos de patologías		Área con patología	% Área con patología		Área con patología	% Área con patología		Área con patología	% Área con patología					
Lesión	Símbolo	Patología			Lesión	Símbolo	Patología			Lesión			Símbolo	Patología
Físicas	1	Sedimentación de sólidos	0.00	0.00%	L	37.16	77.42%	S	0.00	0.00%			L	
	2	Erosión	14.80	12.98%	L	0.00	0.00%	L	12.20	10.70%			L	
Mecánicas	3	Fisuras	0.30	0.26%	L	0.00	0.00%	L	0.15	0.13%			L	
	4	Grietas	0.30	0.26%	L	0.00	0.00%	L	0.10	0.09%			L	
	5	Desprendimiento	0.00	0.00%	L	0.00	0.00%	L	0.00	0.00%	L			
Químicas	6	Vegetación	18.40	16.14%	L	2.19	4.56%	L	17.28	15.16%	L

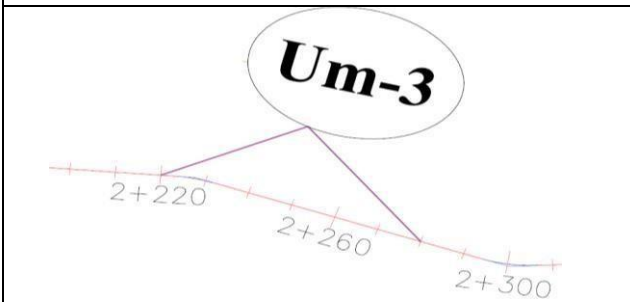
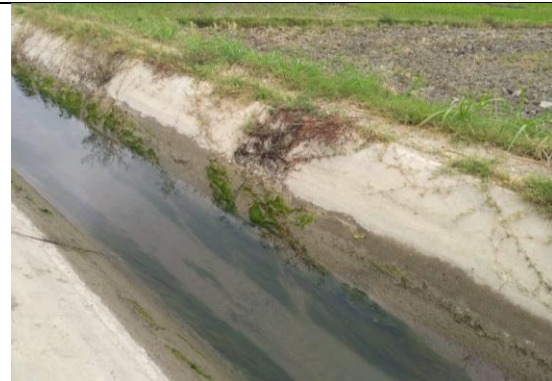
Lesión	Símbolo	Patología	Lesión	Símbolo	Patología	Lesión	Símbolo	Patología	
									Físicas	1	Sedimentación de sólidos	Mecánicas	3	Fisuras	Químicas	6	Vegetación	
										2	Erosión		4	Grietas				
									Nivel de severidad			Leve			L	Moderado		M
Elementos			Margen Izquierdo			Losa de fondo			Margen Derecho			Fotografía de unidad de muestra

Lesión	Símbolo	Patología	Área con patología	% Área con patología	Nivel	Área con patología	% Área con patología	Nivel	Área con patología	% Área con patología								
Físicas	1	Sedimentación de sólidos	0.00	0.00%	L	37.16	77.42%	S	0.00	0.00%	L							
	2	Erosión	13.20	11.58%	L	0.00	0.00%	L	11.90	10.44%	L							
Mecánicas	3	Fisuras	0.00	0.00%	L	0.00	0.00%	L	0.00	0.00%	L							
	4	Grietas	0.30	0.26%	L	0.00	0.00%	L	0.10	0.09%	L							
	5	Desprendimiento	0.00	0.00%	L	0.00	0.00%	L	0.00	0.00%	L							
Químicas	6	Vegetación	17.10	15.00%	L	4.18	8.71%	L	14.20	12.46%	L							
Nivel de severidad predominante por elemento			Leve			Severo			Leve

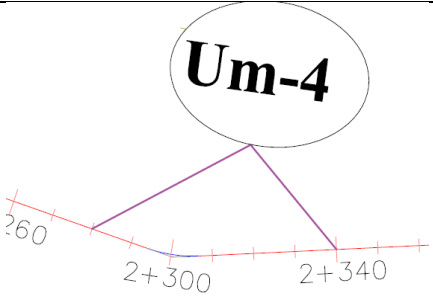
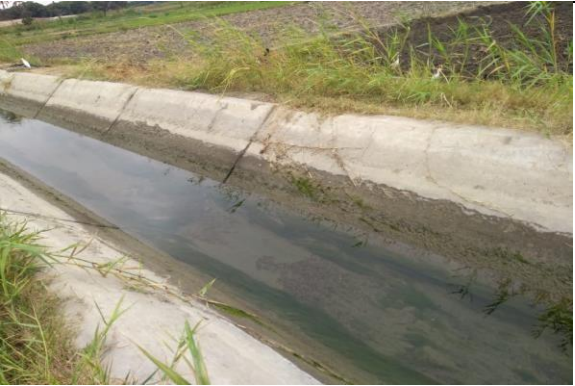
Lesión	Símbolo	Patología	Lesión	Símbolo	Patología	Lesión	Símbolo	Patología	
									Físicas	1	Sedimentación de sólidos	Mecánicas	3	Fisuras	Químicas	6	Vegetación	
										2			Erosión	4				Grietas
									Nivel de severidad			Leve			L	Moderado		
Elementos			Margen Izquierdo			Losa de fondo			Margen Derecho			Fotografía de unidad de muestra

Lesión	Símbolo	Patología	Área con patología	% Área con patología		Área con patología	% Área con patología		Área con patología	% Área con patología								
Físicas	1	Sedimentación de sólidos	0.00	0.00%	L	27.16	56.58%	M	0.00	0.00%	L							
	2	Erosión	9.20	8.07%	L	0.00	0.00%	L	7.10	6.23%	L							
Mecánicas	3	Fisuras	0.40	0.35%	L	0.00	0.00%	L	0.20	0.18%	L							
	4	Grietas	0.20	0.18%	L	0.00	0.00%	L	0.20	0.18%	L							
	5	Desprendimiento	0.30	0.26%	L	0.00	0.00%	L	0.00	0.00%	L							
Químicas	6	Vegetación	20.10	17.63%	L	2.98	6.21%	L	19.28	16.91%	L							
Nivel de severidad predominante por elemento			Leve			Moderado			Leve

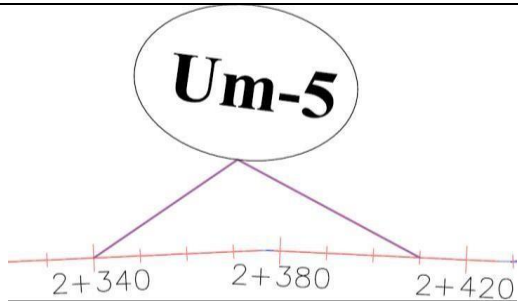
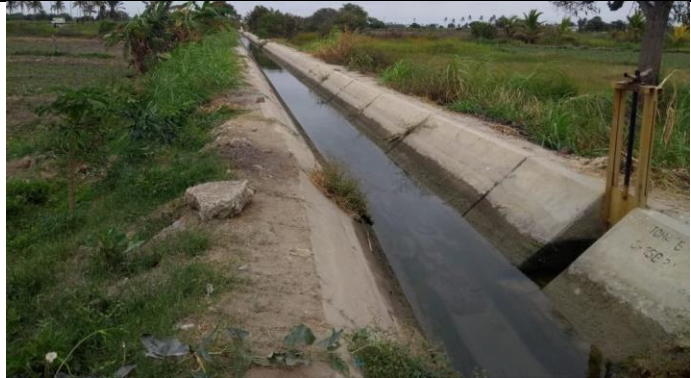
Lesión	Símbolo	Patología	Lesión	Símbolo	Patología	Lesión	Símbolo	Patología			
						Físicas	1	Sedimentación de sólidos	Mecánicas	3	Fisuras	Químicas	6	Vegetación			
							2			Erosión	4				Grietas		
						Nivel de severidad		Leve			L	Moderado		M	Severo		S
Elementos		Margen Izquierdo		Losa de fondo		Margen Derecho		Fotografía de unidad de muestra

Tipos de patologías		Área con patología	% Área con patología		Área con patología	% Área con patología		Área con patología	% Área con patología								
Lesión	Símbolo	Patología															
Físicas	1	Sedimentación de sólidos	0.00	0.00%	L	25.15	52.40%	M	0.00	0.00%			L				
	2	Erosión	11.20	9.82%	L	0.00	0.00%	L	10.40	9.12%			L				
Mecánicas	3	Fisuras	0.20	0.18%	L	0.00	0.00%	L	0.30	0.26%			L				
	4	Grietas	0.10	0.09%	L	0.00	0.00%	L	0.16	0.14%			L				
	5	Desprendimiento	0.00	0.00%	L	0.00	0.00%	L	0.00	0.00%	L						
Químicas	6	Vegetación	18.20	15.96%	L	3.28	6.83%	L	22.90	20.09%	L						
Nivel de severidad predominante por elemento		Leve		Moderado		Leve

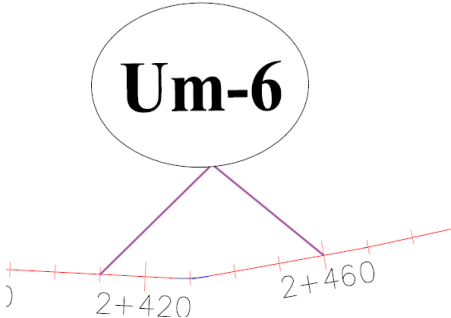
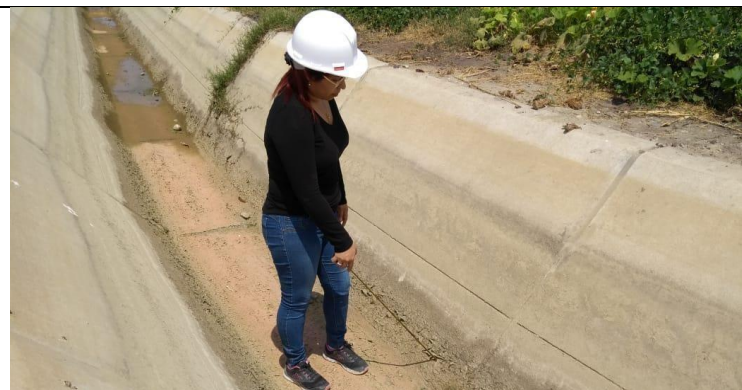
Lesión	Símbolo	Patología	Lesión	Símbolo	Patología	Lesión	Símbolo	Patología
						Físicas	1	Sedimentación de sólidos	Mecánicas	3	Fisuras	Químicas	6	Vegetación
							2	Erosión		4	Grietas			
						Nivel de severidad		Leve		L	Moderado			
Elementos		Margen Izquierdo		Losa de fondo		Margen Derecho		Fotografía de unidad de muestra						
		Área:	114.00	m2	Área:	48.00	m2	Área:	114.00	m2

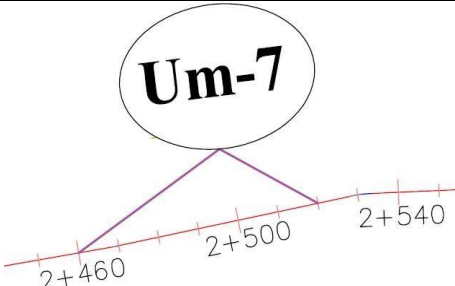
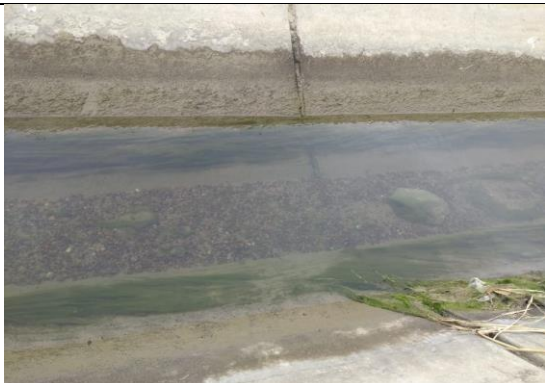
Lesión	Símbolo	Patología	Lesión	Símbolo	Patología	Lesión	Símbolo	Patología
									Físicas	1	Sedimentación de sólidos	Mecánicas	3	Fisuras	Químicas	6	Vegetación
										2	Erosión		4	Grietas			
									Nivel de severidad			Leve					
Nivel de severidad			Leve			L	Moderado		M	Severo		S					
Elementos		Margen Izquierdo			Losa de fondo			Margen Derecho			Fotografía de unidad de muestra

Tipos de patologías		Área con patología	% Área con patología		Área con patología	% Área con patología		Área con patología	% Área con patología								
Lesión	Símbolo	Patología															
Físicas	1	Sedimentación de sólidos	1.90	1.67%	L	3.18	6.63%	L	1.20	1.05%					L		
	2	Erosión	13.90	12.19%	L	35.98	74.96%	S	12.67	11.11%					L		
Mecánicas	3	Fisuras	0.20	0.18%	L	0.00	0.00%	L	0.18	0.16%					L		
	4	Grietas	0.10	0.09%	L	0.00	0.00%	L	0.00	0.00%					L		
	5	Desprendimiento	0.50	0.44%	L	0.00	0.00%	L	0.00	0.00%	L						
Químicas	6	Vegetación	16.50	14.47%	L	2.37	4.94%	L	16.10	14.12%	L						
Nivel de severidad predominante por elemento			Leve			Severo			Leve

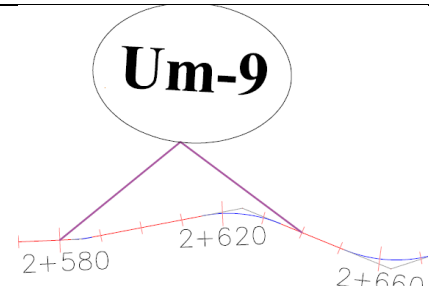
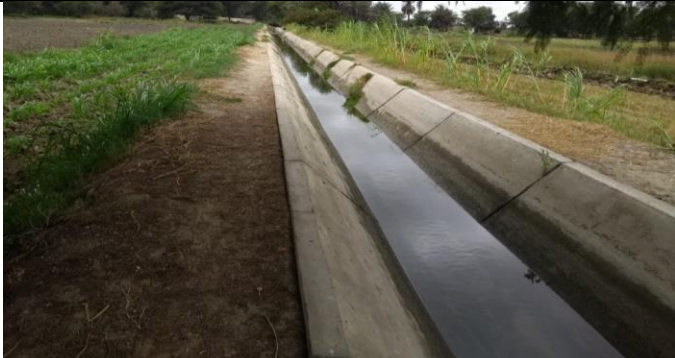
Lesión	Símbolo	Patología	Lesión	Símbolo	Patología	Lesión	Símbolo	Patología				
						Físicas	1	Sedimentación de sólidos	Mecánicas	3	Fisuras	Químicas	6	Vegetación				
							2	Erosión		4	Grietas							
						Nivel de severidad		Leve		L	Moderado				M	Severo		S
Elementos		Margen Izquierdo			Losa de fondo			Margen Derecho			Fotografía de unidad de muestra

Tipos de patologías		Área:	114.00	m ²	Área:	48.00	m ²	Área:	114.00	m ²								
Lesión	Símbolo	Patología	Área con patología	% Área con patología	Área con patología	% Área con patología	Área con patología	% Área con patología										
Físicas	1	Sedimentación de sólidos	1.98	1.74%	L	28.19	58.73%	M	1.20	1.05%					L			
	2	Erosión	13.90	12.19%	L	0.00	0.00%	L	10.26	9.00%	L							
Mecánicas	3	Fisuras	0.20	0.18%	L	0.00	0.00%	L	0.18	0.16%	L							
	4	Grietas	0.10	0.09%	L	0.00	0.00%	L	0.00	0.00%	L							
	5	Desprendimiento	0.00	0.00%	L	0.00	0.00%	L	0.00	0.00%	L							
Químicas	6	Vegetación	4.20	3.68%	L	9.30	19.38%	M	3.10	2.72%	L							
Nivel de severidad predominante por elemento			Leve			Moderado			Leve

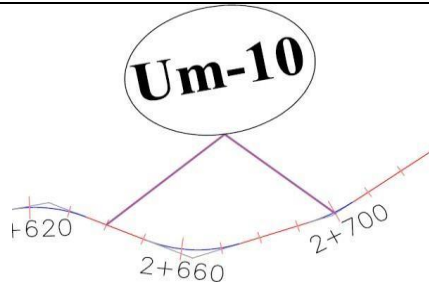
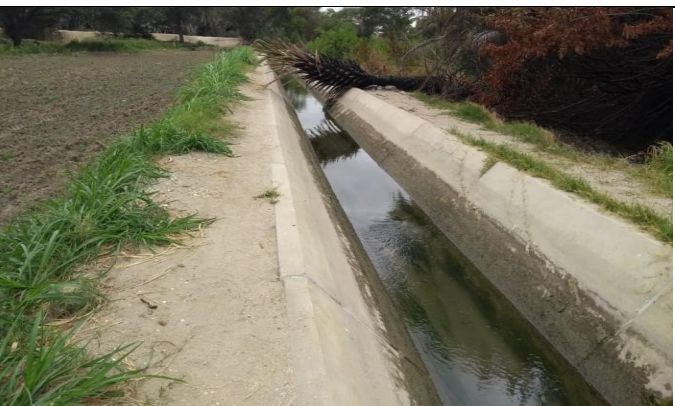
Lesión	Símbolo	Patología	Lesión	Símbolo	Patología	Lesión	Símbolo	Patología	
									Físicas	1	Sedimentación de sólidos	Mecánicas	3	Fisuras	Químicas	6	Vegetación	
										2	Erosión		4	Grietas				
									Nivel de severidad		Leve			L	Moderado		M	Severo
Elementos			Margen Izquierdo			Losa de fondo			Margen Derecho			Fotografía de unidad de muestra

Tipos de patologías			Área con patología	% Área con patología		Área con patología	% Área con patología		Área con patología	% Área con patología								
Lesión	Símbolo	Patología																
Físicas	1	Sedimentación de sólidos	15.27	13.39%	L	27.16	56.58%	M	13.67	11.99%	L							
	2	Erosión	9.20	8.07%	L	4.28	8.92%	L	7.10	6.23%	L							
Mecánicas	3	Fisuras	0.40	0.35%	L	0.00	0.00%	L	0.20	0.18%	L							
	4	Grietas	0.20	0.18%	L	0.00	0.00%	L	0.20	0.18%	L							
	5	Desprendimiento	0.30	0.26%	L	0.00	0.00%	L	0.00	0.00%	L							
Químicas	6	Vegetación	2.90	2.54%	L	1.20	2.50%	L	3.10	2.72%	L							
Nivel de severidad predominante por elemento			Leve			Moderado			Leve

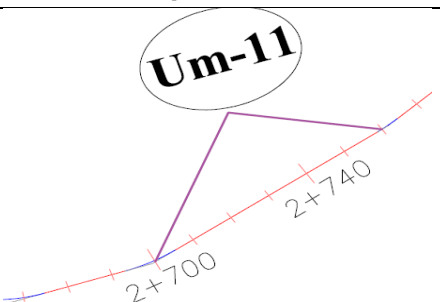
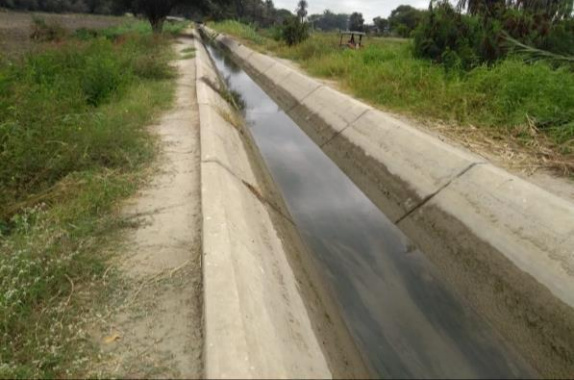
Lesión	Símbolo	Patología	Lesión	Símbolo	Patología	Lesión	Símbolo	Patología				
						Físicas	1	Sedimentación de sólidos	Mecánicas	3	Fisuras	Químicas	6	Vegetación				
							2	Erosión		4	Grietas							
						Nivel de severidad		Leve		L	Moderado				M	Severo		S
Elementos		Margen Izquierdo			Losa de fondo			Margen Derecho			Fotografía de unidad de muestra

Tipos de patologías		Área:	114.00	m ²	Área:	48.00	m ²	Área:	114.00	m ²								
Lesión	Símbolo	Patología	Área con patología	% Área con patología	Área con patología	% Área con patología	Área con patología	% Área con patología										
Físicas	1	Sedimentación de sólidos	8.19	7.18%	L	26.10	54.38%	M	12.87	11.29%					L			
	2	Erosión	10.48	9.19%	L	0.00	0.00%	L	10.40	9.12%					L			
Mecánicas	3	Fisuras	0.20	0.18%	L	0.00	0.00%	L	0.30	0.26%	L							
	4	Grietas	0.00	0.00%	L	0.00	0.00%	L	0.14	0.12%	L							
	5	Desprendimiento	0.00	0.00%	L	0.00	0.00%	L	0.30	0.26%	L							
Químicas	6	Vegetación	12.90	11.32%	L	4.28	8.92%	L	9.20	8.07%	L							
Nivel de severidad predominante por elemento		Leve			Moderado			Leve

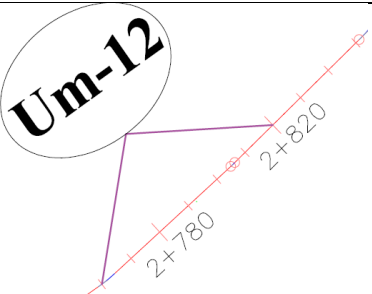
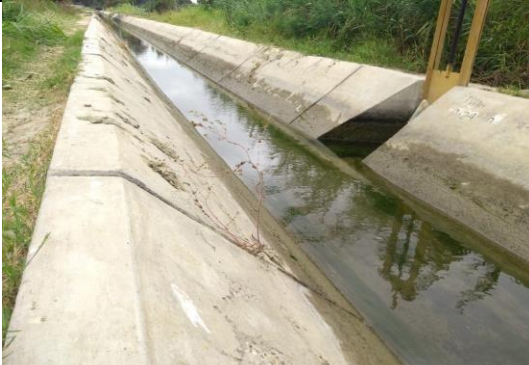
Lesión	Símbolo	Patología	Lesión	Símbolo	Patología	Lesión	Símbolo	Patología				
						Físicas	1	Sedimentación de sólidos	Mecánicas	3	Fisuras	Químicas	6	Vegetación				
							2	Erosión		4	Grietas							
						Nivel de severidad		Leve			L	Moderado		M	Severo		S	
Elementos		Margen Izquierdo			Losa de fondo			Margen Derecho			Fotografía de unidad de muestra

Tipos de patologías		Área con patología	% Área con patología		Área con patología	% Área con patología		Área con patología	% Área con patología									
Lesión	Símbolo	Patología																
Físicas	1	Sedimentación de sólidos	0.00	0.00%	L	27.19	56.65%	M	0.00	0.00%				L				
	2	Erosión	8.20	7.19%	L	0.00	0.00%	L	12.10	10.61%				L				
Mecánicas	3	Fisuras	0.30	0.26%	L	0.00	0.00%	L	0.15	0.13%				L				
	4	Grietas	0.30	0.26%	L	0.00	0.00%	L	0.54	0.47%				L				
	5	Desprendimiento	0.00	0.00%	L	0.00	0.00%	L	0.00	0.00%	L							
Químicas	6	Vegetación	11.80	10.35%	L	7.45	15.52%	M	12.30	10.79%	L							
Nivel de severidad predominante por elemento		Leve			Moderado			Leve

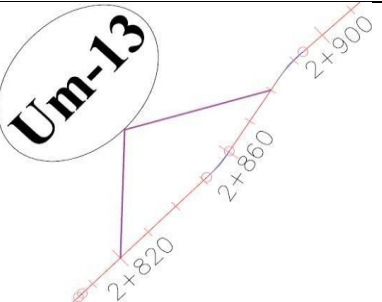
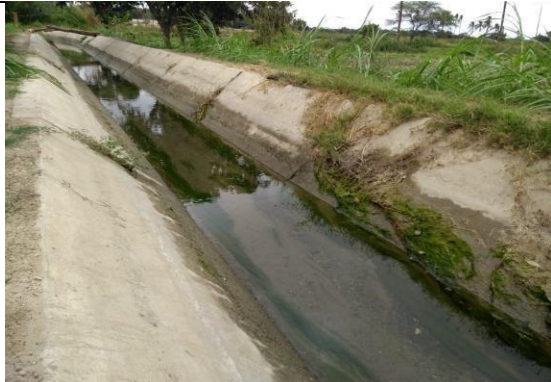
Lesión	Símbolo	Patología	Lesión	Símbolo	Patología	Lesión	Símbolo	Patología
						Físicas	1	Sedimentación de sólidos	Mecánicas	3	Fisuras	Químicas	6	Vegetación
							2	Erosión		4	Grietas			
						Nivel de severidad		Leve		L	Moderado			
Elementos		Margen Izquierdo			Losa de fondo			Margen Derecho			Fotografía de unidad de muestra			
Tipos de patologías		Área:	114.00	m2	Área:	48.00	m2	Área:	114.00	m2

Lesión	Símbolo	Patología	Área con patología	% Área con patología	Área con patología	% Área con patología	Área con patología	% Área con patología						
Físicas	1	Sedimentación de sólidos	1.90	1.67%	L	26.66	55.54%	M	1.20	1.05%				L
	2	Erosión	13.90	12.19%	L	0.00	0.00%	L	12.67	11.11%				L
Mecánicas	3	Fisuras	0.22	0.19%	L	0.00	0.00%	L	0.16	0.14%				L
	4	Grietas	0.40	0.35%	L	0.00	0.00%	L	0.60	0.53%				L
	5	Desprendimiento	0.00	0.00%	L	0.00	0.00%	L	0.00	0.00%				L
Químicas	6	Vegetación	15.11	13.25%	L	5.68	11.83%	L	13.18	11.56%	L			
Nivel de severidad predominante por elemento		Leve			Moderado			Leve

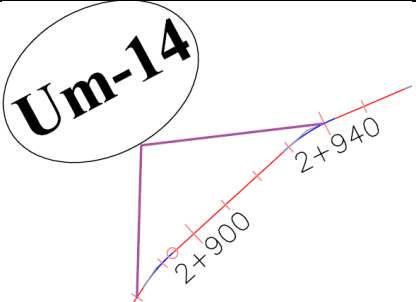
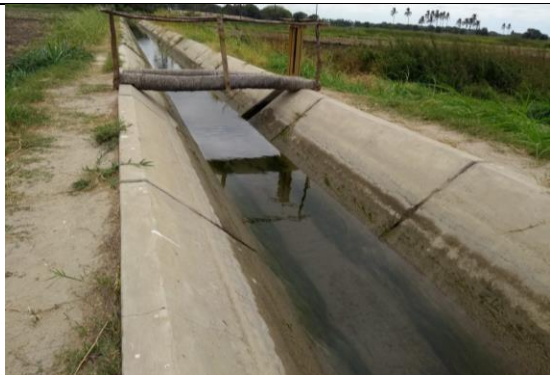
Lesión	Símbolo	Patología	Lesión	Símbolo	Patología	Lesión	Símbolo	Patología				
						Físicas	1	Sedimentación de sólidos	Mecánicas	3	Fisuras	Químicas	6	Vegetación				
							2	Erosión		4	Grietas							
						Nivel de severidad		Leve			L	Moderado		M	Severo		S	
Elementos		Margen Izquierdo			Losa de fondo			Margen Derecho			Fotografía de unidad de muestra

Tipos de patologías		Área con patología	% Área con patología		Área con patología	% Área con patología		Área con patología	% Área con patología									
Lesión	Símbolo	Patología																
Físicas	1	Sedimentación de sólidos	1.90	1.67%	L	25.17	52.44%	M	1.60	1.40%				L				
	2	Erosión	9.20	8.07%	L	0.00	0.00%	L	10.34	9.07%				L				
Mecánicas	3	Fisuras	0.40	0.35%	L	0.00	0.00%	L	0.30	0.26%				L				
	4	Grietas	0.20	0.18%	L	0.00	0.00%	L	0.50	0.44%				L				
	5	Desprendimiento	0.30	0.26%	L	0.00	0.00%	L	0.40	0.35%	L							
Químicas	6	Vegetación	18.30	16.05%	L	3.56	7.42%	L	13.20	11.58%	L							
Nivel de severidad predominante por elemento		Leve			Moderado			Leve

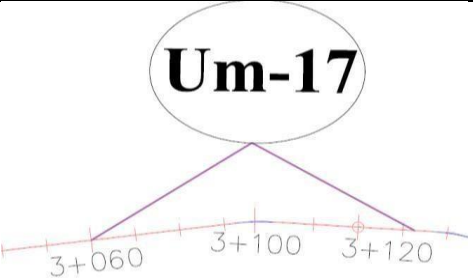
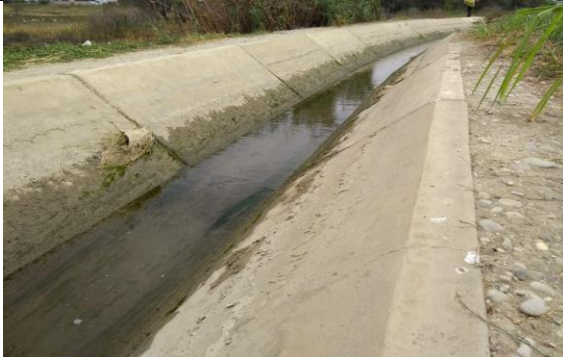
Lesión	Símbolo	Patología	Lesión	Símbolo	Patología	Lesión	Símbolo	Patología	
						Físicas	1	Sedimentación de sólidos	Mecánicas	3	Fisuras	Químicas	6	Vegetación	
							2	Erosión		4	Grietas				
						Nivel de severidad			Leve	L	Moderado	M	Severo	S	
Elementos		Margen Izquierdo		Losa de fondo		Margen Derecho		Fotografía de unidad de muestra

Tipos de patologías		Área con patología	% Área con patología	Área con patología	% Área con patología	Área con patología	% Área con patología								
Lesión	Símbolo	Patología													
Físicas	1	Sedimentación de sólidos	8.16	7.16%	L	24.16	50.33%					M	9.17	8.04%	L
	2	Erosión	9.20	8.07%	L	0.00	0.00%					L	12.67	11.11%	L
Mecánicas	3	Fisuras	0.14	0.12%	L	0.00	0.00%					L	0.11	0.10%	L
	4	Grietas	0.50	0.44%	L	0.00	0.00%					L	0.20	0.18%	L
	5	Desprendimiento	0.30	0.26%	L	0.00	0.00%					L	0.00	0.00%	L
Químicas	6	Vegetación	1.10	0.96%	L	7.10	14.79%	M	1.20	1.05%	L				
Nivel de severidad predominante por elemento		Leve		Moderado		Leve
