UNIVERSIDAD CATÓLICA LOS ÁNGELES  
CHIMBOTE

DETERMINACIÓN Y EVALUACIÓN DE LAS  
PATOLOGÍAS DEL CONCRETO EN LAS ESTRUCTURAS  
DE ALBAÑILERÍA DEL CERCO PERIMÉTRICO DE LA  
FÁBRICA DE CONSERVAS DE PESCADO INVERSIONES  
RIGEL S.A. DEL DISTRITO DE CHIMBOTE, PROVINCIA  
DEL SANTA, REGION DE ANCASH, ABRIL 2019.

**TESIS PARA OPTAR EL TÍTULO PROFESIONAL DE**  
**INGENIERO CIVIL**

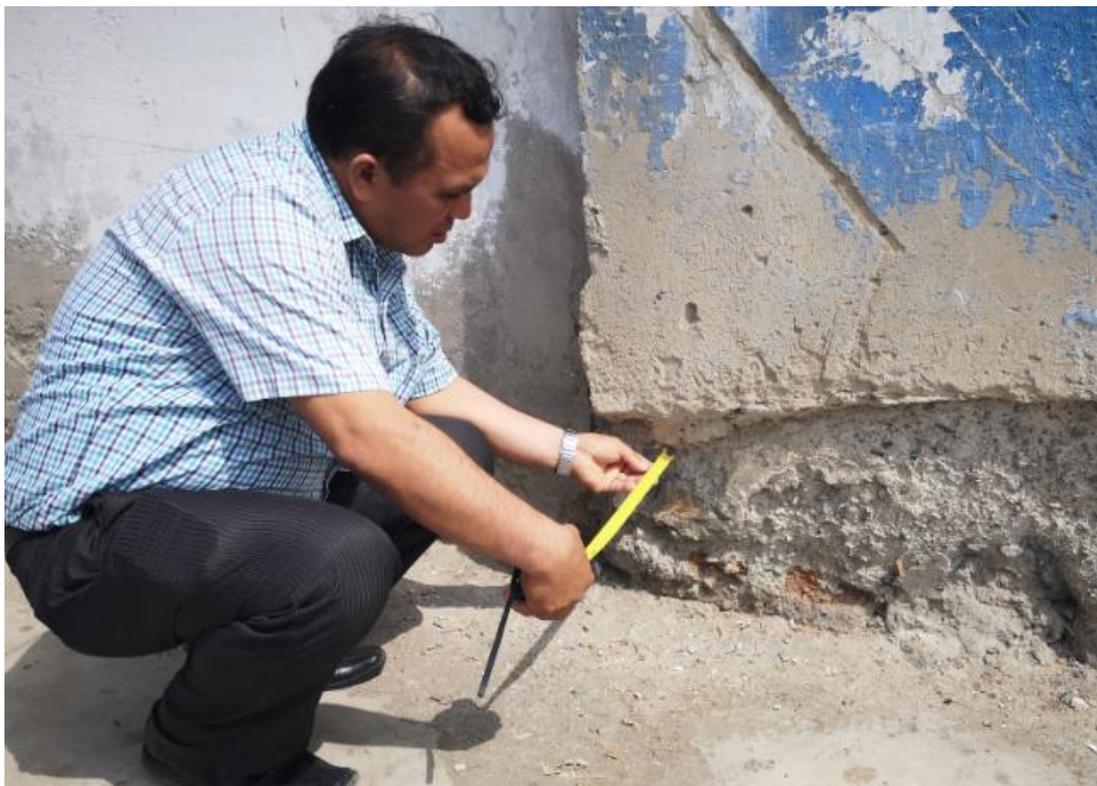
**Fotografía 5:** Grieta en la Unidad de Muestra 02

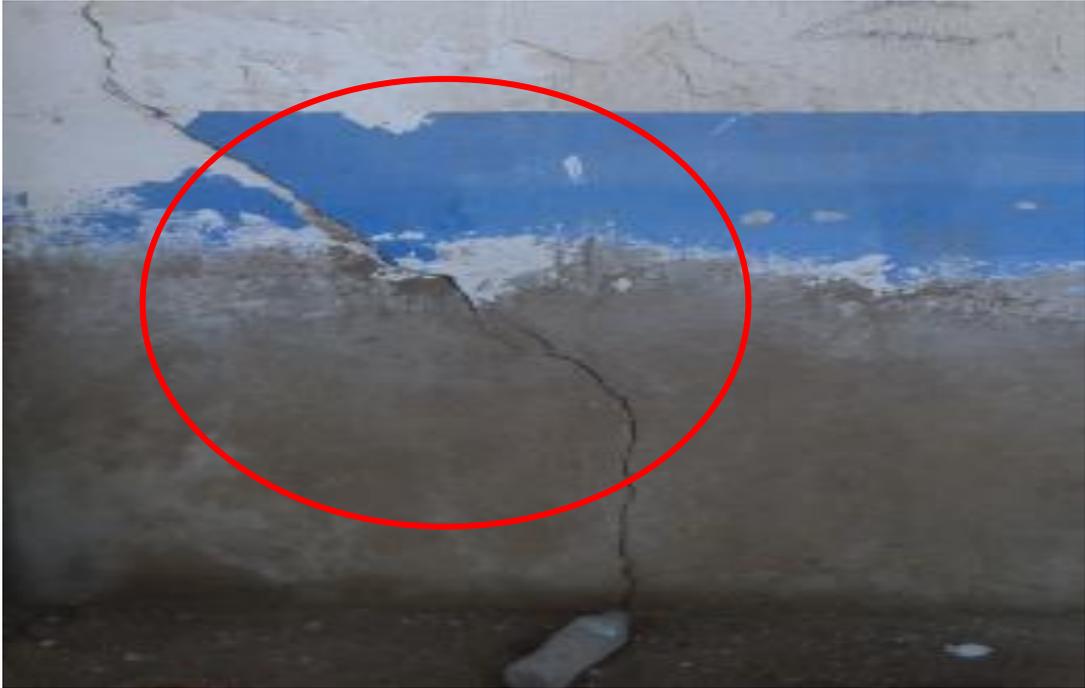
**Fotografía 6:** Grieta en la Unidad de Muestra 13

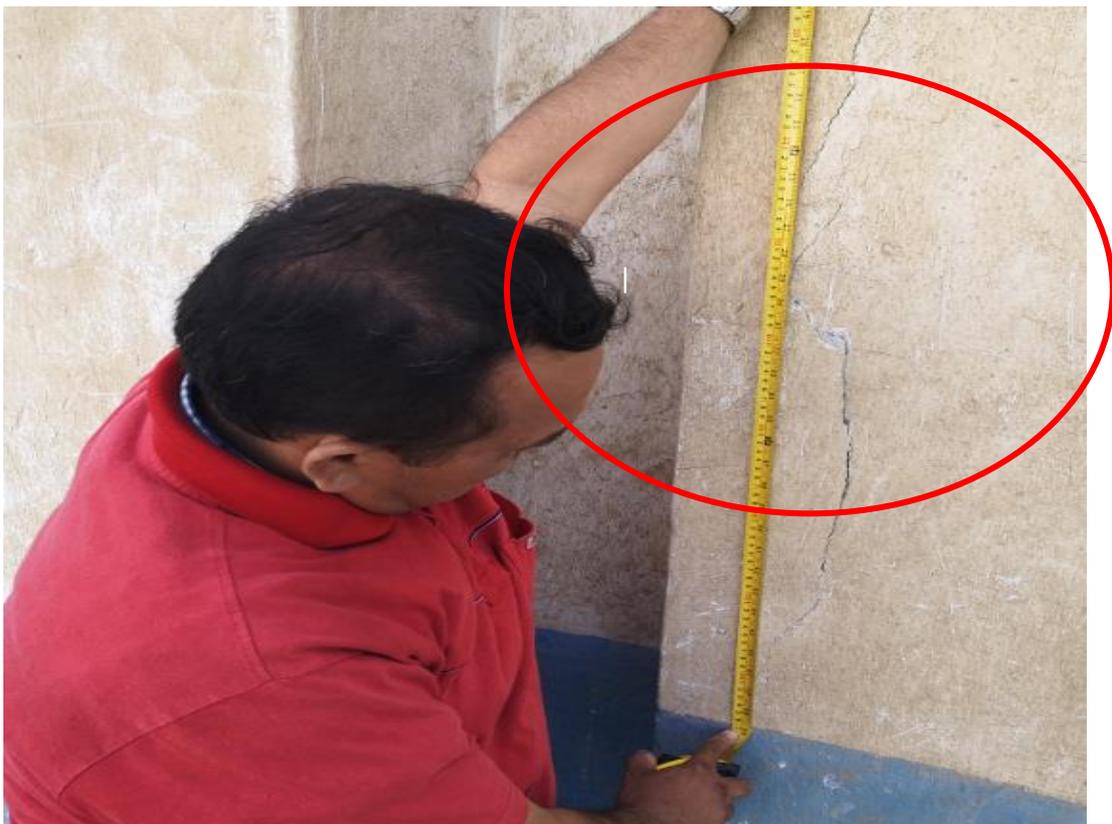
**Fotografía 7:** Corrosión en la Unidad de Muestra 06

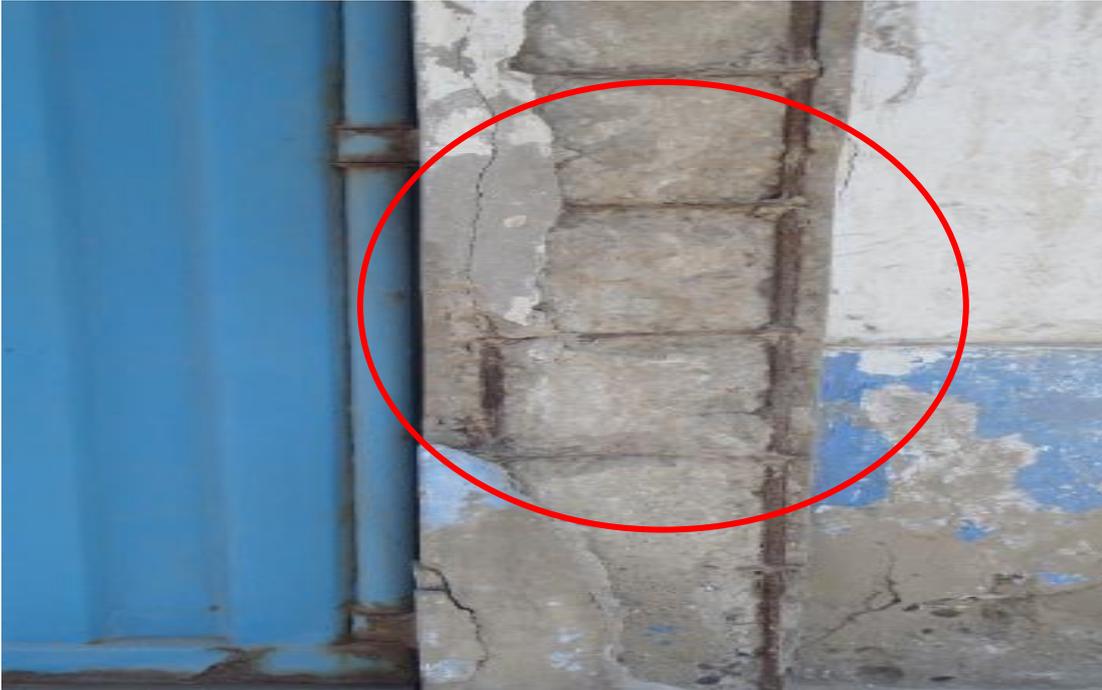
**Fotografía 8:** Grieta en la Unidad de Muestra

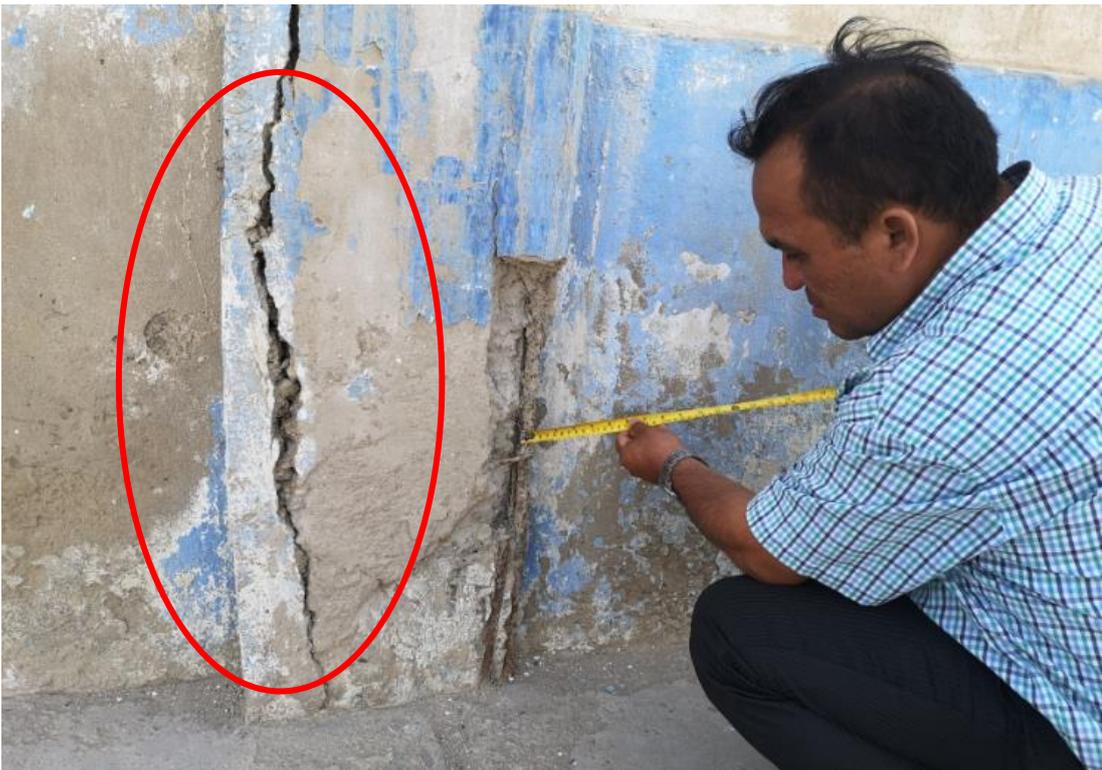
**Fotografía 9:** Eflorescencia en la unidad de muestra 07

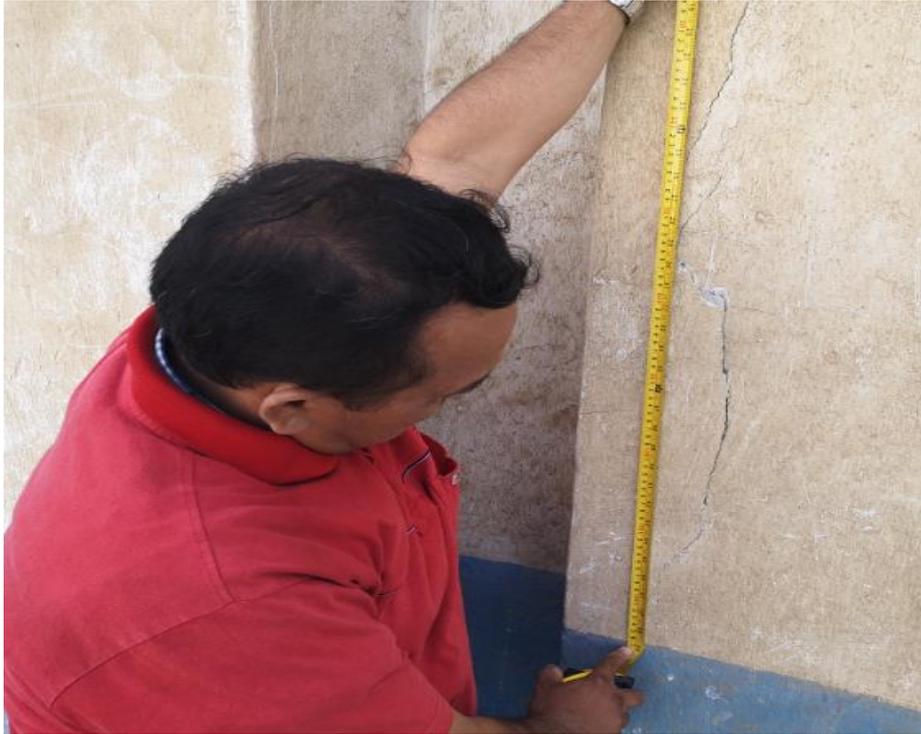
<b>Patología:</b> Grieta	<b>Elemento:</b> Muro	<b>Unidad de muestra 02</b>
<p><b>Descripción:</b></p> <p>Se puede apreciar en la fotografía una grieta diagonal de 0.85 m de longitud cerca a la columna de confinamiento.</p> <p><b>Causas:</b></p> <p>Por la forma de la grieta ( diagonal) la causa principal es el asentamiento diferencial.</p>	<p><b>Reparaciones</b></p> <p>Limpiar la zona afectada. Inyectar la base epóxica, mediante el método por presión, colocando boquillas con un distanciamiento entre ellas, a lo largo de la grieta, a velocidad lenta con presión constante hasta que el líquido aparezca por la boquilla siguiente, continuar con esta operación en forma similar hasta finalizarla.</p>

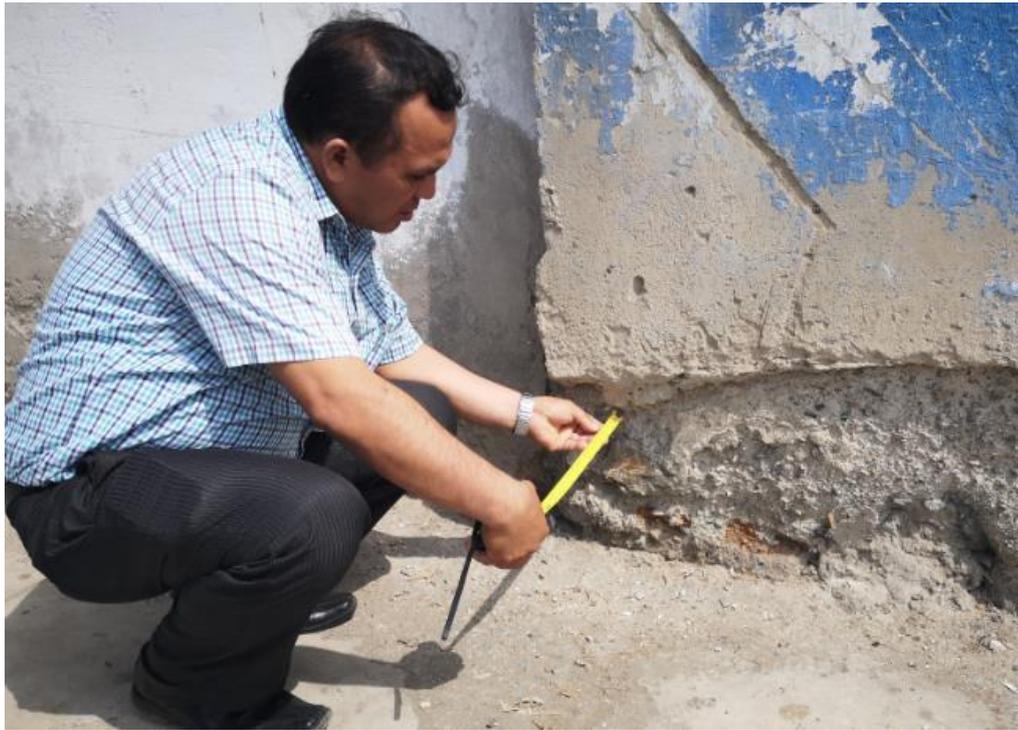
<p><b>Patología:</b> Erosión</p>	<p><b>Elemento:</b> Muro</p>	<p><b>Unidad de muestra 01</b></p>
<p><b>Descripción:</b> Se puede observar en la fotografía la pérdida de partículas del material constructivo, dejando algunas unidades con huecos, esta erosión se encuentra en la parte inferior del muro</p> <p><b>Causas:</b> Las sales existentes en el suelo que por medio de la humedad suben por los conductos capilares del ladrillo y del concreto afectado directamente al elemento, estas sales se transportan las sales del suelo cristalizándose dentro del elemento y generando la patología erosión.</p>	<p><b>Reparaciones</b> Primero picar la zona afectada luego limpiar toda la suciedad del área afectada, luego Aplicar mortero (1:4) con impermeabilizante, el caso que el ladrillo este muy deteriorado, Colocar un ladrillo nuevo junto con el mortero, utilizar un adhesivo para adherir el concreto viejo y el nuevo, por último Esperar que seque media hora aprox</p>

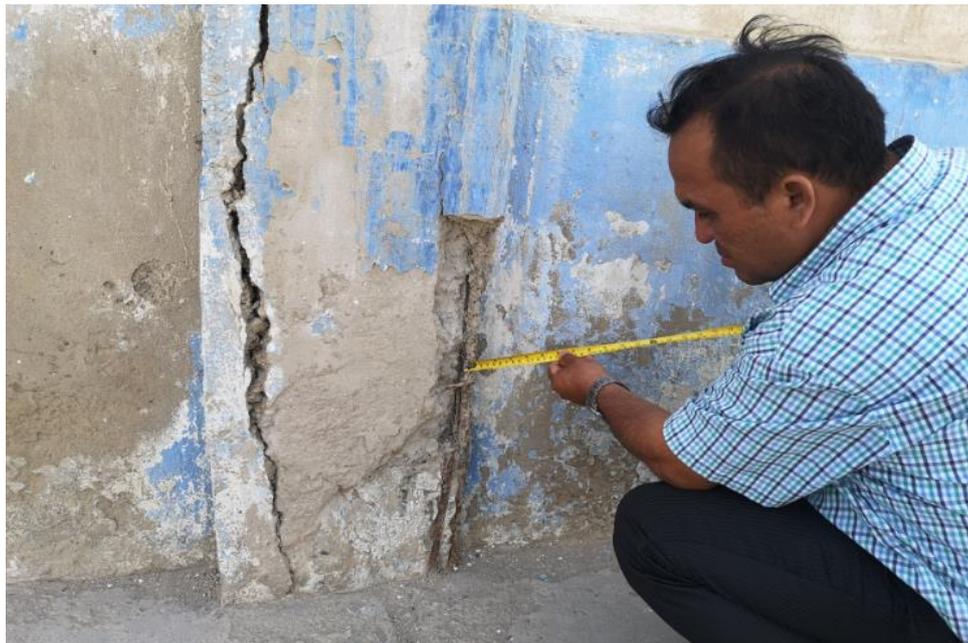
**Patología:** Corrosión

En la fotografía se observa una columna afectada por la corrosión que a su vez trae consigo desprendimiento del mortero.

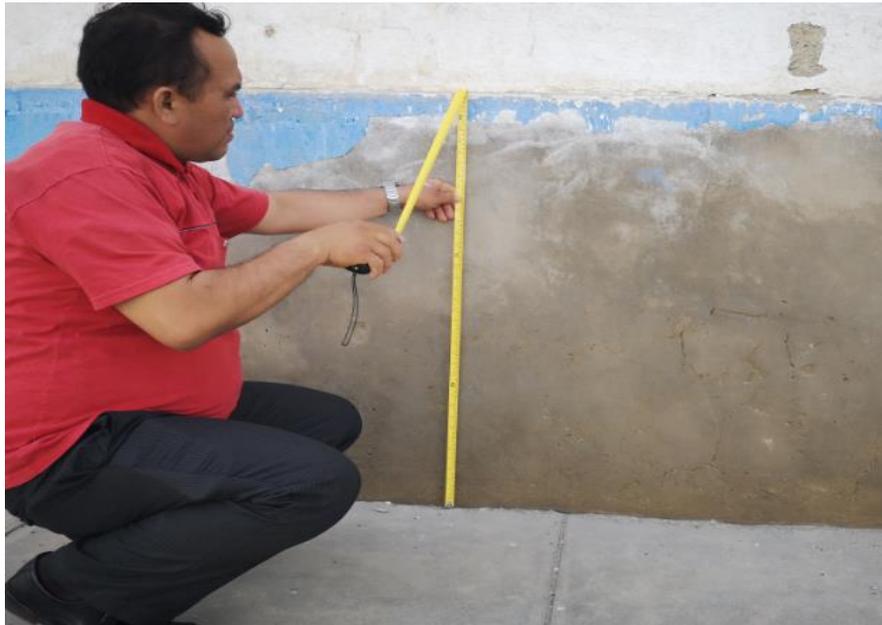
<p><b>Patología:</b> Eflorescencia</p>	<p><b>Elemento:</b> Muro</p>	<p><b>Unidad de muestra 07</b></p>
<p><b>Descripción:</b> Se observa en la fotografía la presencia de manchas cristalinas, y presencia de humedad, como deterioro de material, la eflorescencia se encuentra en el muro confinado.</p> <p><b>Causas:</b> son las sales existentes en los materiales de construcción en este caso que en este caso es el ladrillo, como también las sales existentes en el suelo (cerca al mar), las sales son arrastradas por capilaridad al elemento y al evaporarse el agua por cambios de temperatura, se cristalizan y mostrándose como manchas blancas superficiales.</p>	<p><b>Reparaciones</b> Aplicar un impermeabilizante para proteger el muro de la humedad. Aproximadamente unos 60 a 70 cm. Se debe neutralizar el riego constante de los jardines en todo el cerco perimétrico. Solo se debe realizar dicha reparación en los casos similares al ejemplo.</p>
