UNIVERSIDAD CATÓLICA LOS ÁNGELES
CHIMBOTE

DETERMINACIÓN Y EVALUACIÓN DE LAS
PATOLOGÍAS DEL CONCRETO EN EL CERCO DE
ALBAÑILERÍA DE LA INSTITUCIÓN EDUCATIVA
INICIAL 1536 COISHCO, DISTRITO DE COISHCO,
PROVINCIA DEL SANTA, REGIÓN ÁNCASH, OCTUBRE -
2018.

**TESIS PARA OPTAR EL TÍTULO PROFESIONAL DE
INGENIERA CIVIL**

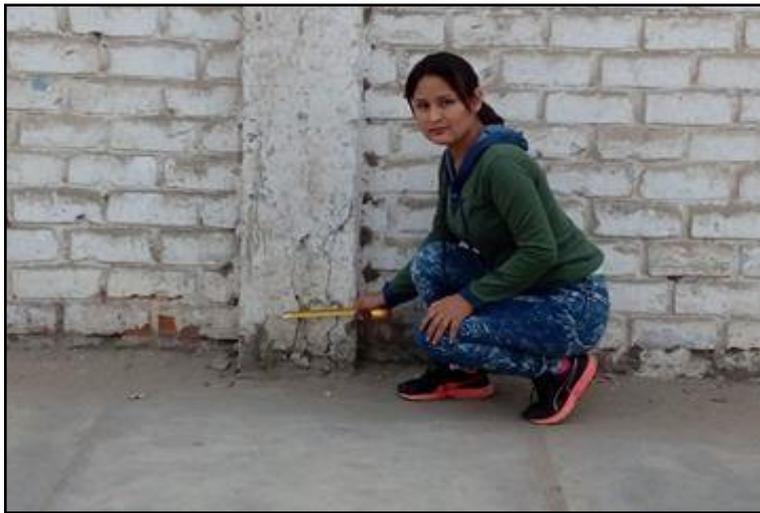
Imagen 04: unidad de muestra 11, presenta grietas en la columna.

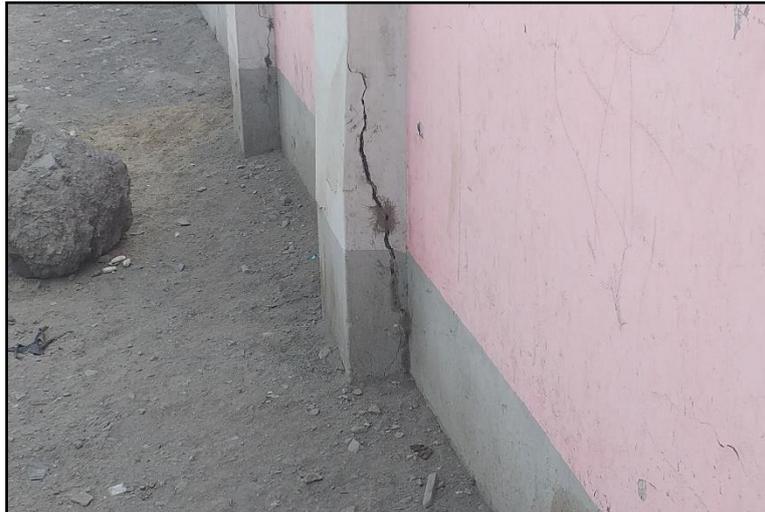
Imagen 05: unidad de muestra 8, presenta grieta en la columna.

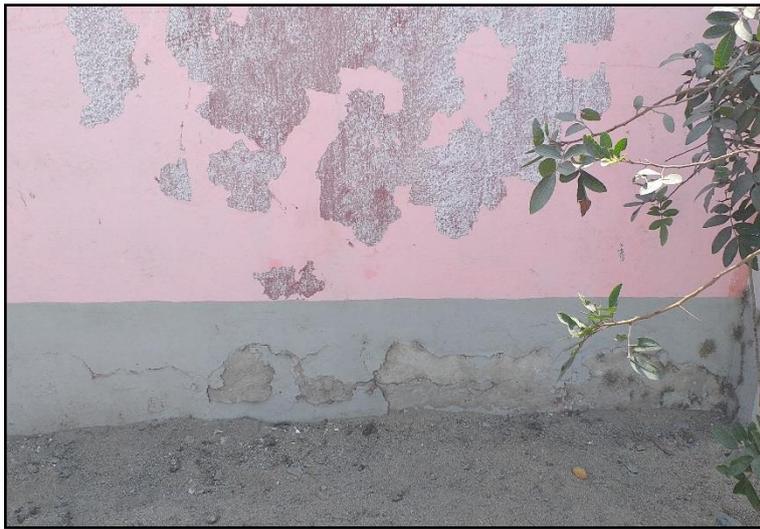
Imagen 06: unidad de muestra 2, presenta erosión química en el sobrecimiento.

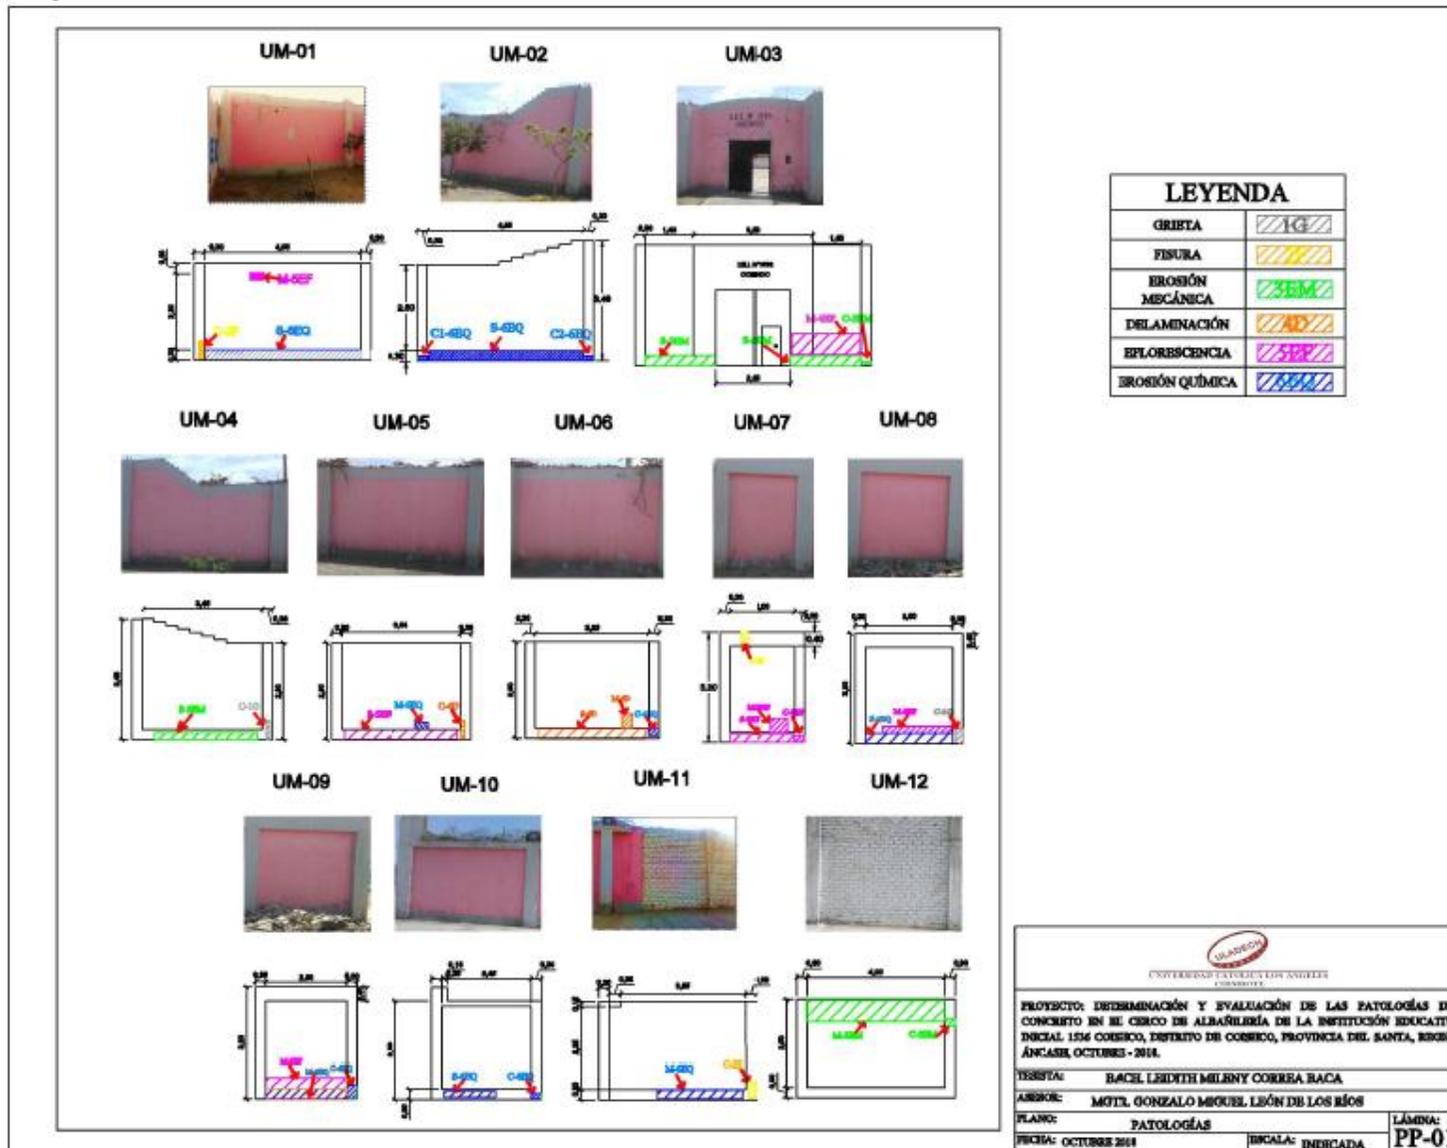
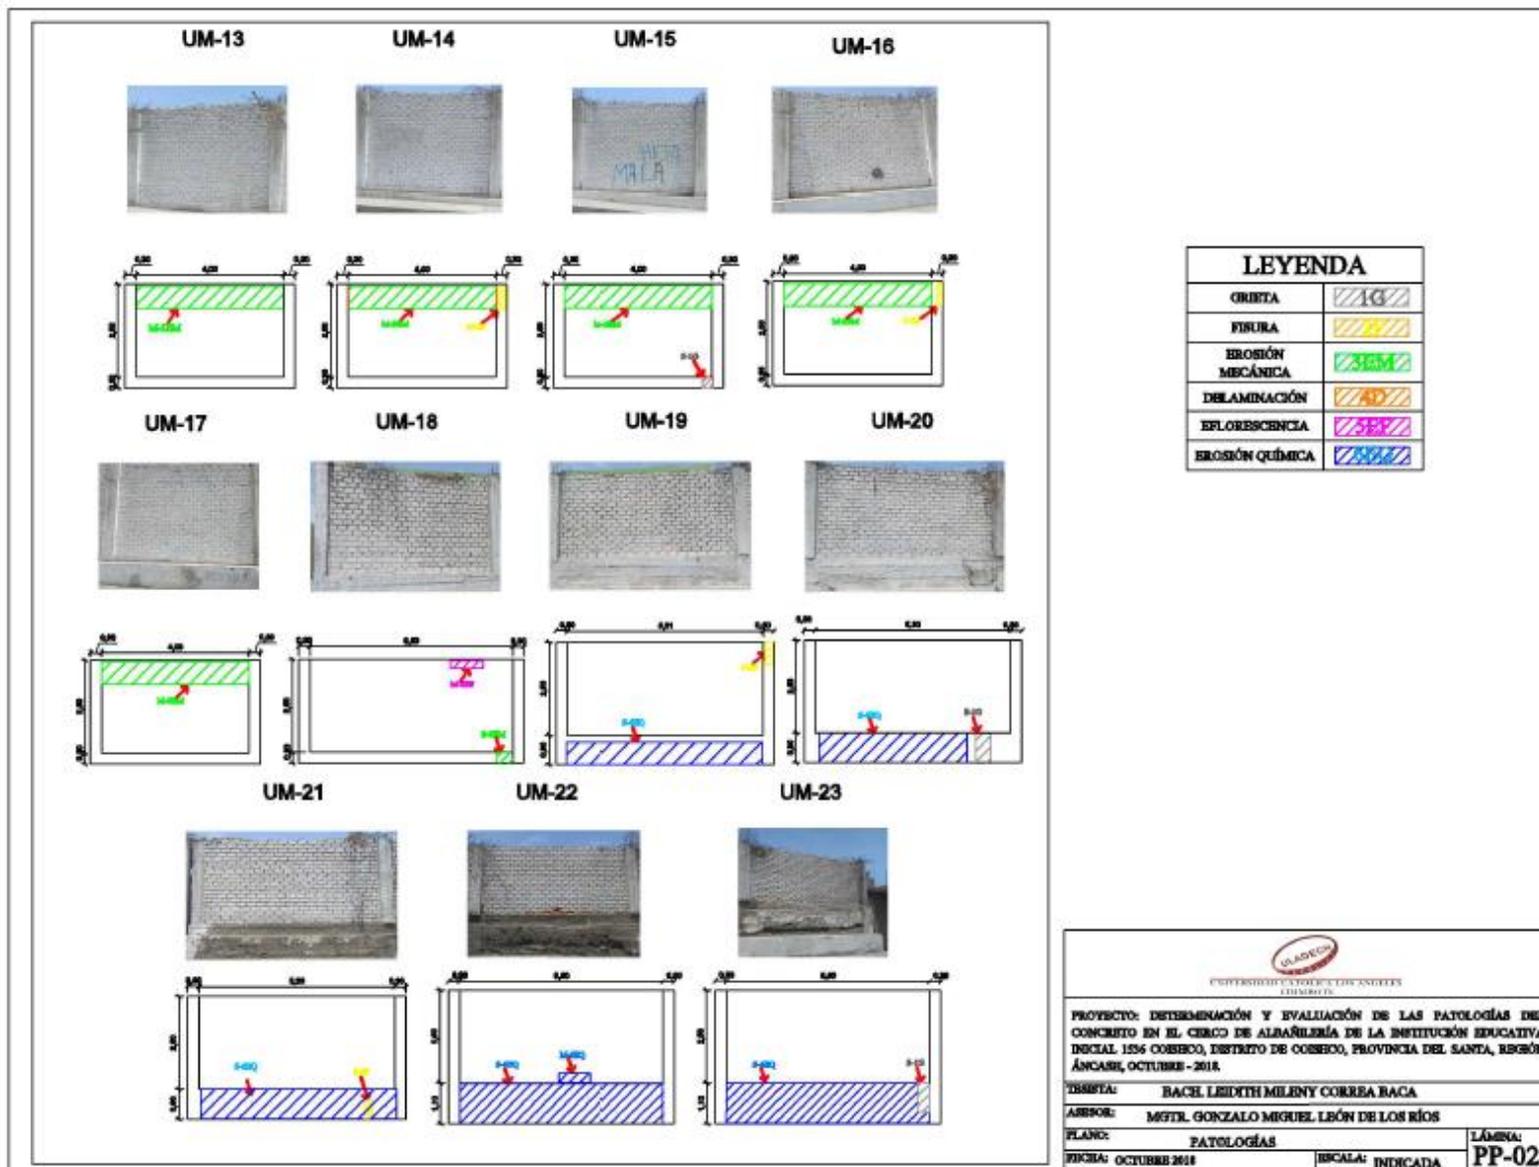
Plano de patologías.

- Las patologías encontradas en la muestra son: **Grieta** 0.80 m² (0.26%), **fisura** 0.66 m² (0.21%), **erosión mecánica** 16.46 m² (5.28%), **delaminación** 1.16 m² (0.37%), **eflorescencia** 4.34 m² (1.39%) y **erosión química** 28.35 m² (9.09%).
