UNIVERSIDAD CATÓLICA LOS ÁNGELES
CHIMBOTE

DETERMINACIÓN Y EVALUACIÓN DE LAS
PATOLOGÍAS DEL CONCRETO EN EL CANAL LATERAL
SANTA LUCÍA, ENTRE LAS PROGRESIVAS KM 0+100
HASTA KM 1+120, UBICADO EN EL DISTRITO DE
RINCONADA - LLICUAR, PROVINCIA DE SECHURA Y
REGIÓN PIURA, AGOSTO – 2018.

TESIS PARA OPTAR EL TÍTULO PROFESIONAL DE:
INGENIERO CIVIL

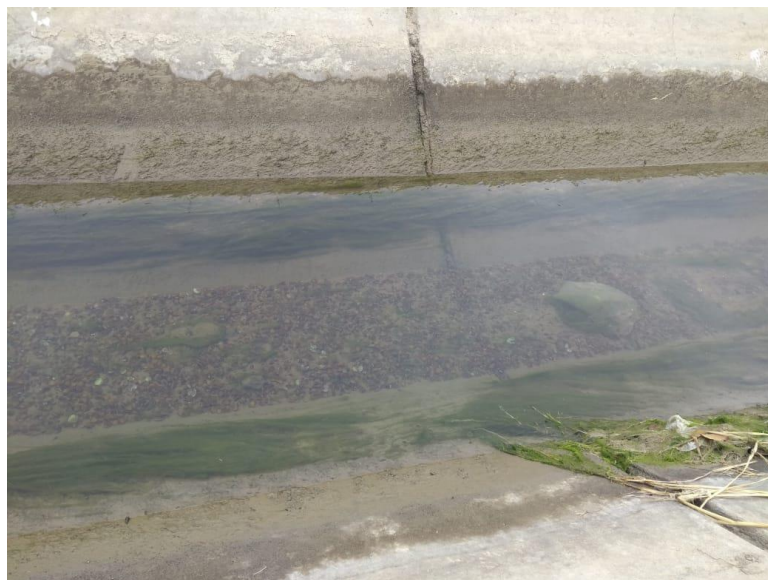
Gráfico 8: Erosión en fondo del canal de concreto.

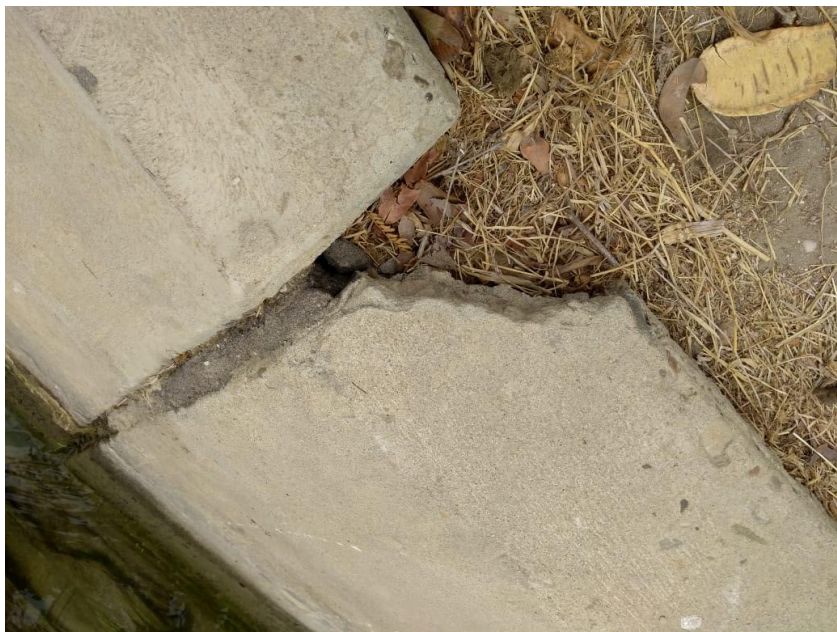
Gráfico 9: Desprendimiento en concreto.

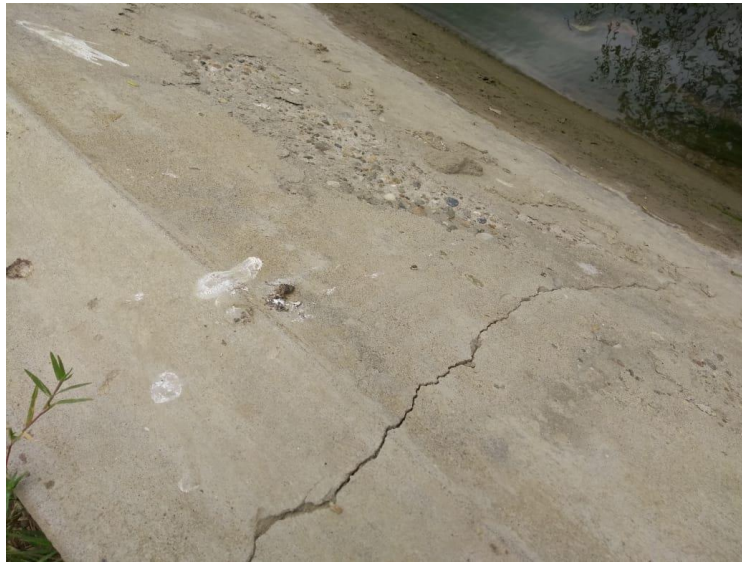
Gráfico 10: Fisuración en losa lateral de canal.

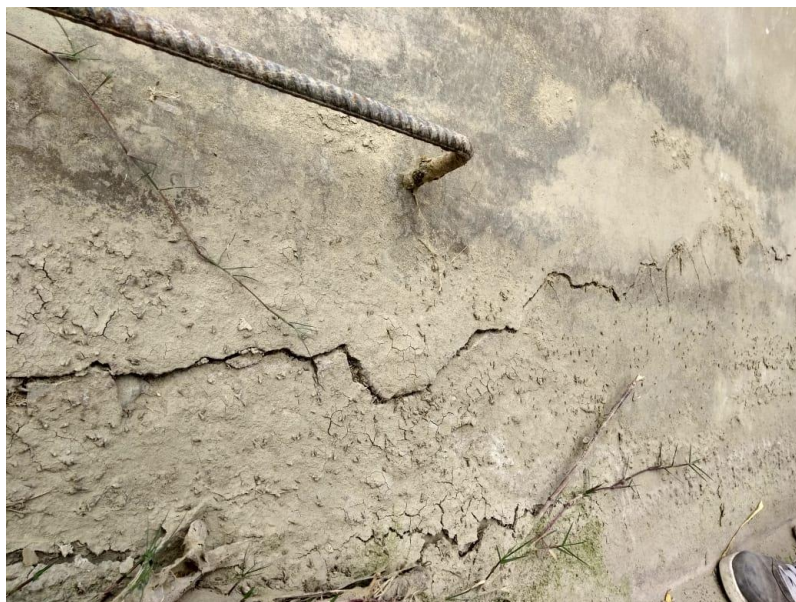
Gráfico 11: Grieta en estructura de canal.

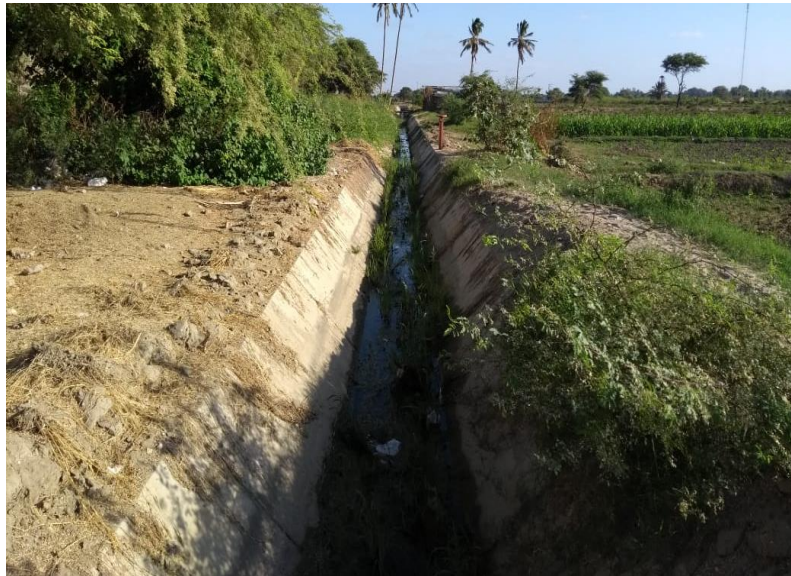
Gráfico 12: Vegetación en canal de concreto.

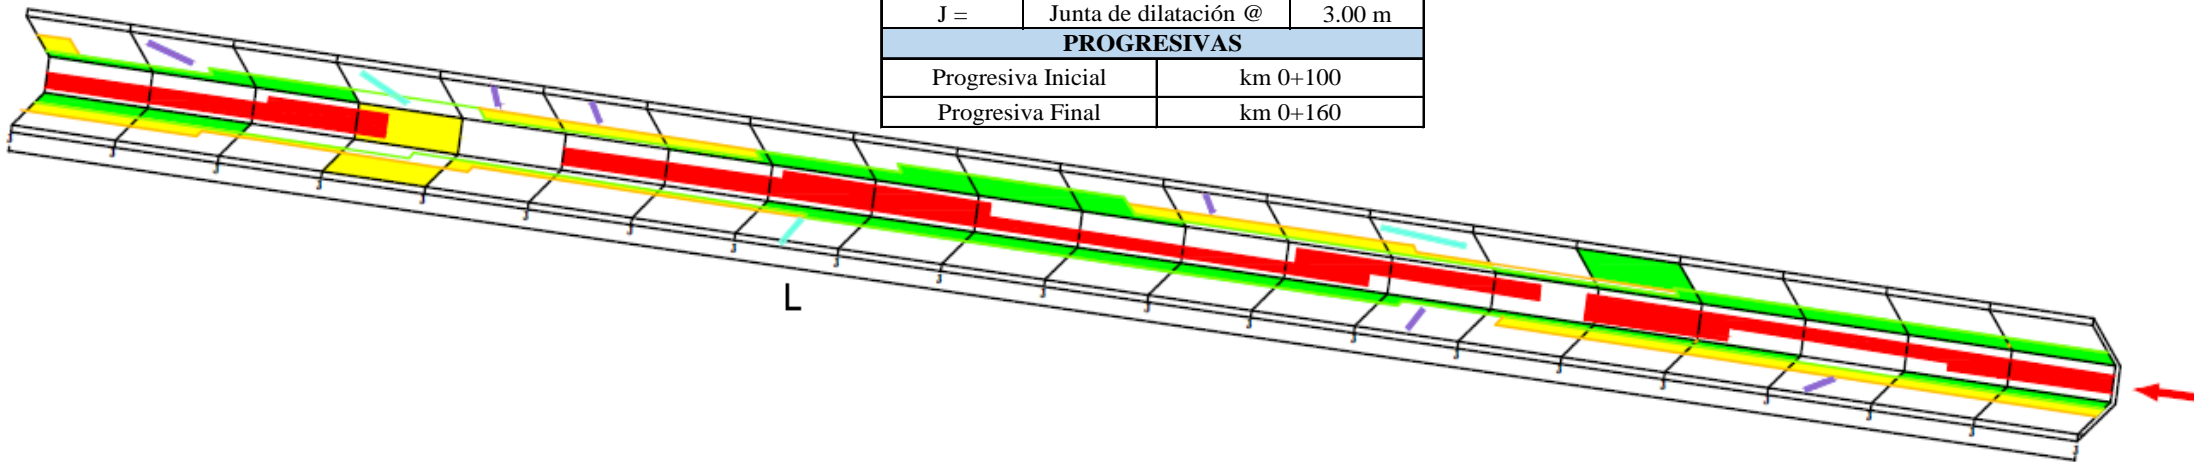
Tabla 1: Ficha de evaluación de la unidad de muestra 1.

PATOLOGÍAS ENCONTRADAS		
Símbolo	Lesión	Área afectada (m ²)
1	Sedimentación de sólidos	21.90
2	Erosión	22.92
3	Fisuras	0.70
4	Grietas	0.20
6	Vegetación	39.00

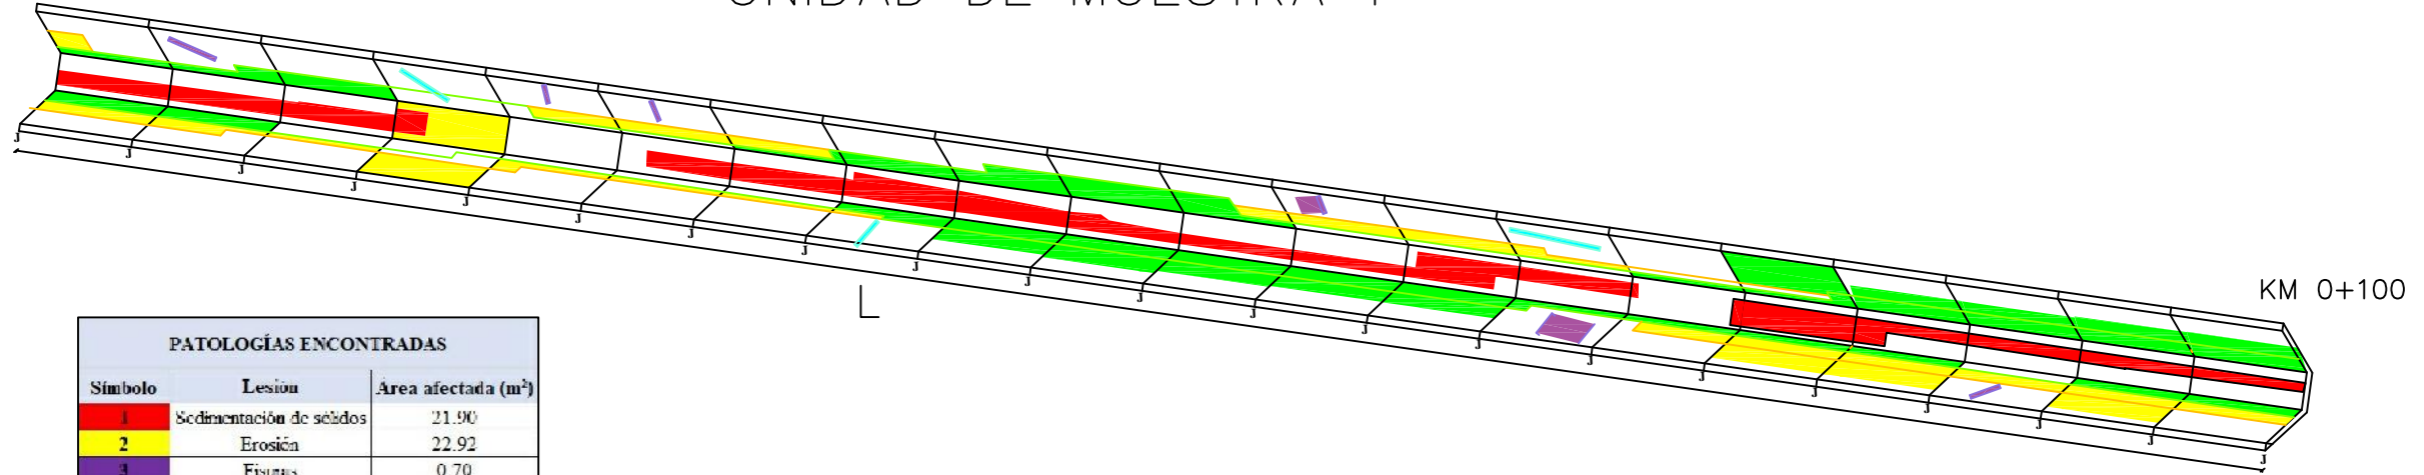
PATOLOGÍAS ENCONTRADAS		
Símbolo	Lesión	Área afectada (m ²)
1	Sedimentación de sólidos	21.90
2	Erosión	22.92
3	Fisuras	0.70
4	Grietas	0.20
6	Vegetación	39.00

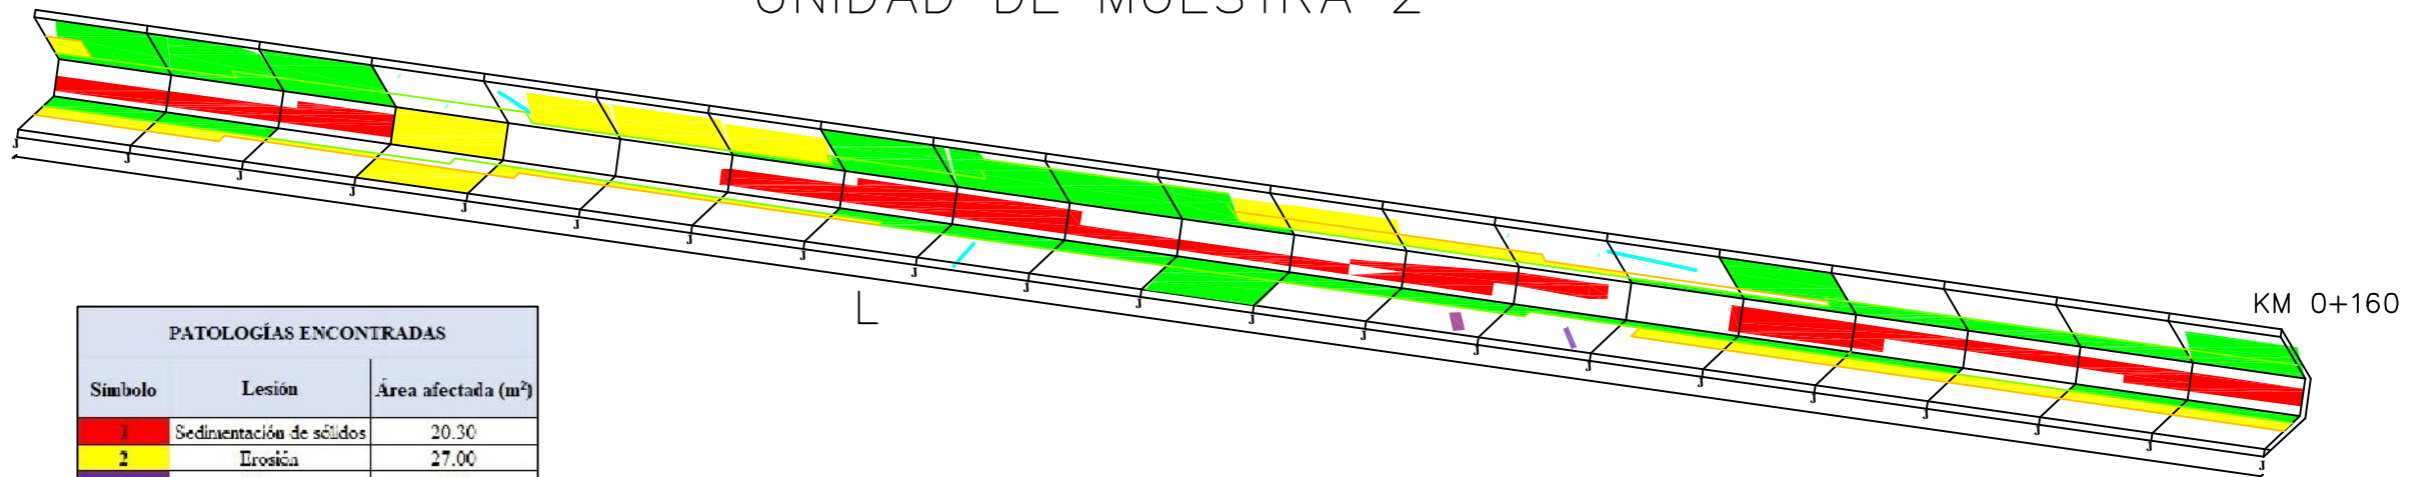
PATOLOGÍAS ENCONTRADAS		
Símbolo	Lesión	Área afectada (m ²)
1	Sedimentación de sólidos	20.30
2	Erosión	27.00
3	Fisuras	0.45
4	Grietas	0.40
6	Vegetación	37.87

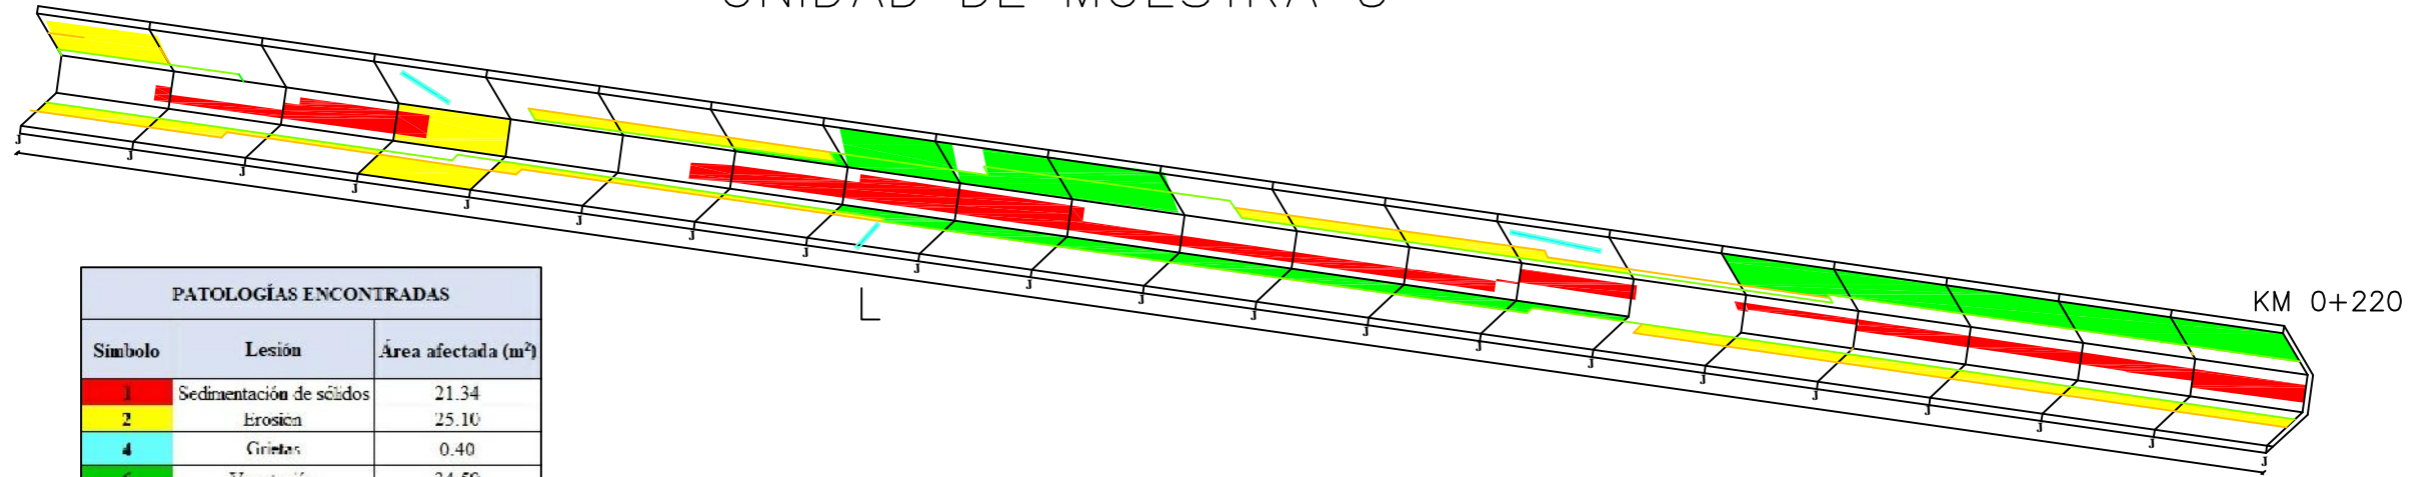
PATOLOGÍAS ENCONTRADAS		
Símbolo	Lesión	Área afectada (m ²)
1	Sedimentación de sólidos	21.34
2	Erosión	25.10
4	Grietas	0.40
6	Vegetación	34.59

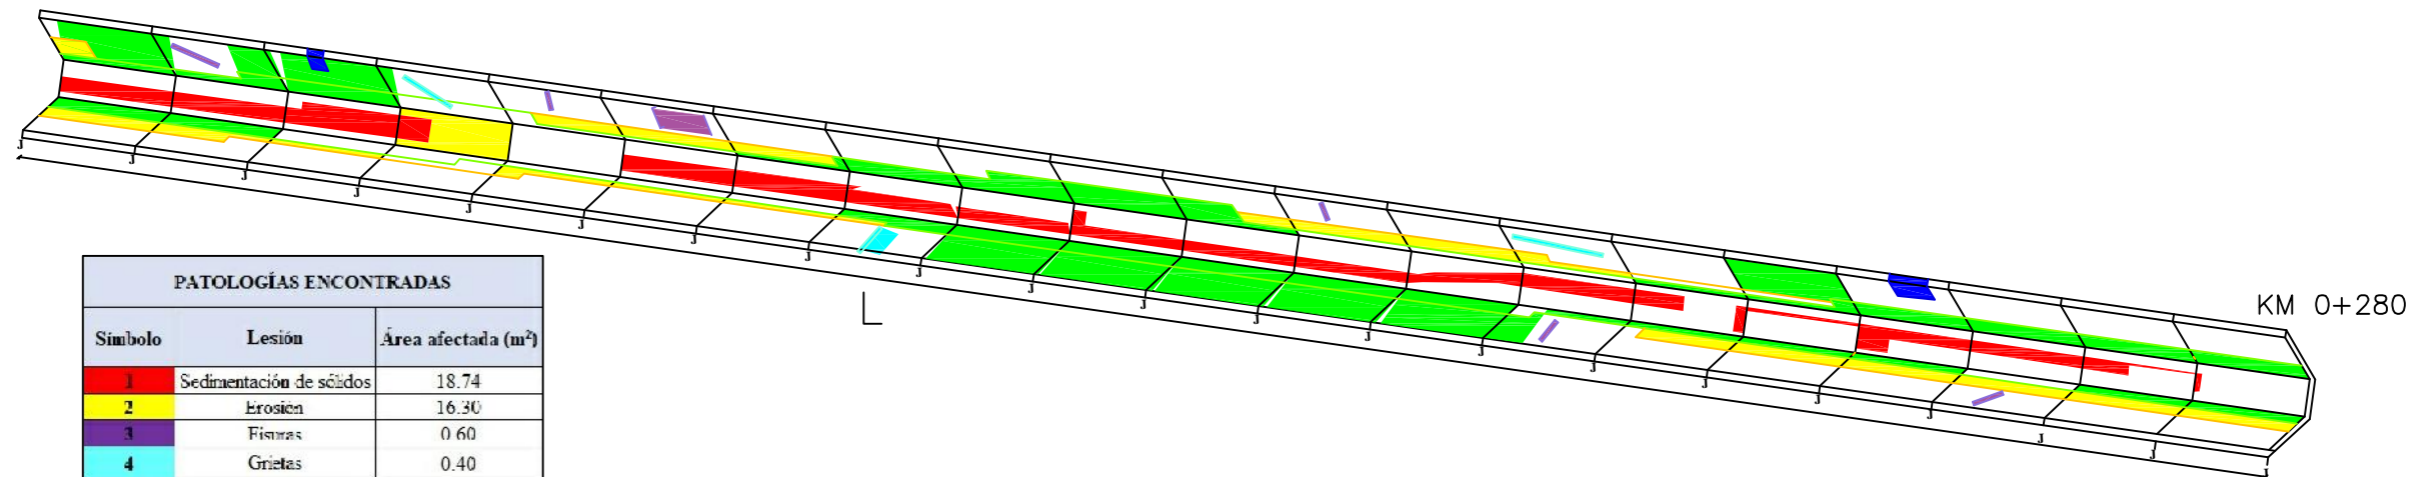
PATOLOGÍAS ENCONTRADAS		
Símbolo	Lesión	Área afectada (m ²)
1	Sedimentación de sólidos	18.74
2	Erosión	16.30
3	Fisuras	0.60
4	Grietas	0.40
5	Desprendimiento	0.30
6	Vegetación	42.36

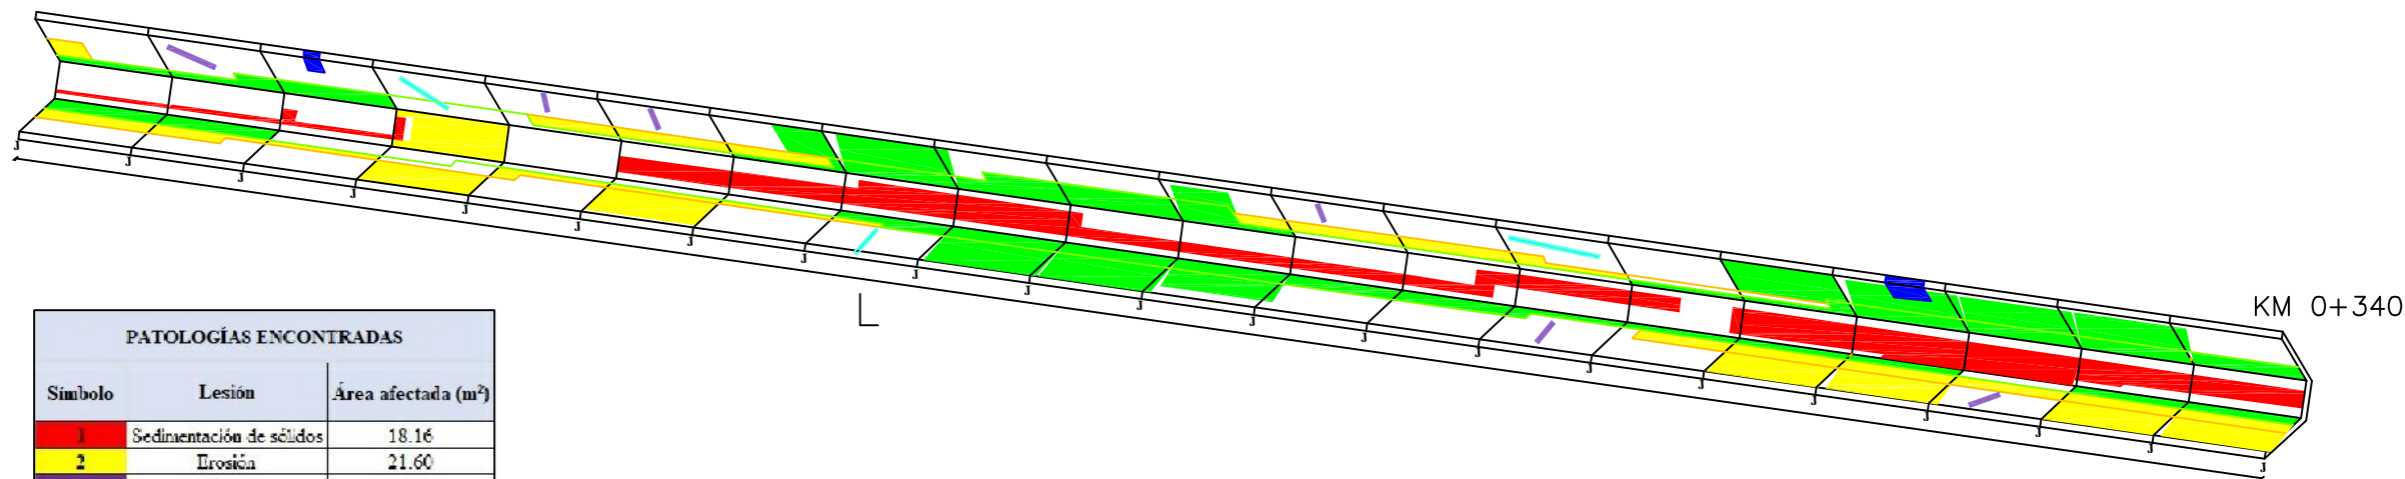
PATOLOGÍAS ENCONTRADAS		
Símbolo	Lesión	Área afectada (m ²)
1	Sedimentación de sólidos	18.16
2	Erosión	21.60
3	Fisuras	0.50
4	Grietas	0.26
6	Vegetación	44.38

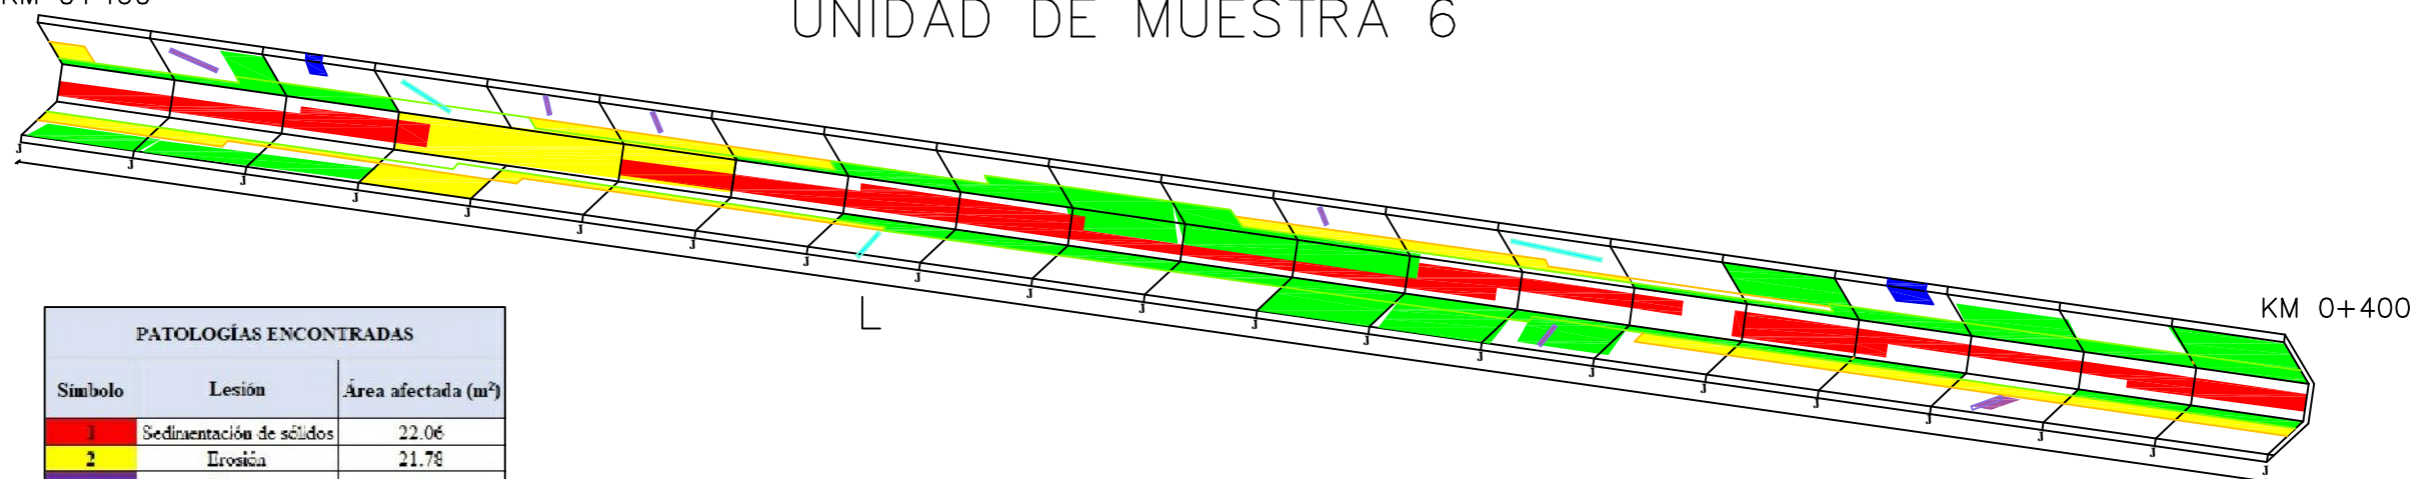
PATOLOGÍAS ENCONTRADAS		
Símbolo	Lesión	Área afectada (m ²)
1	Sedimentación de sólidos	22.06
2	Erosión	21.78
3	Fisuras	0.60
4	Grietas	0.16
6	Vegetación	39.38

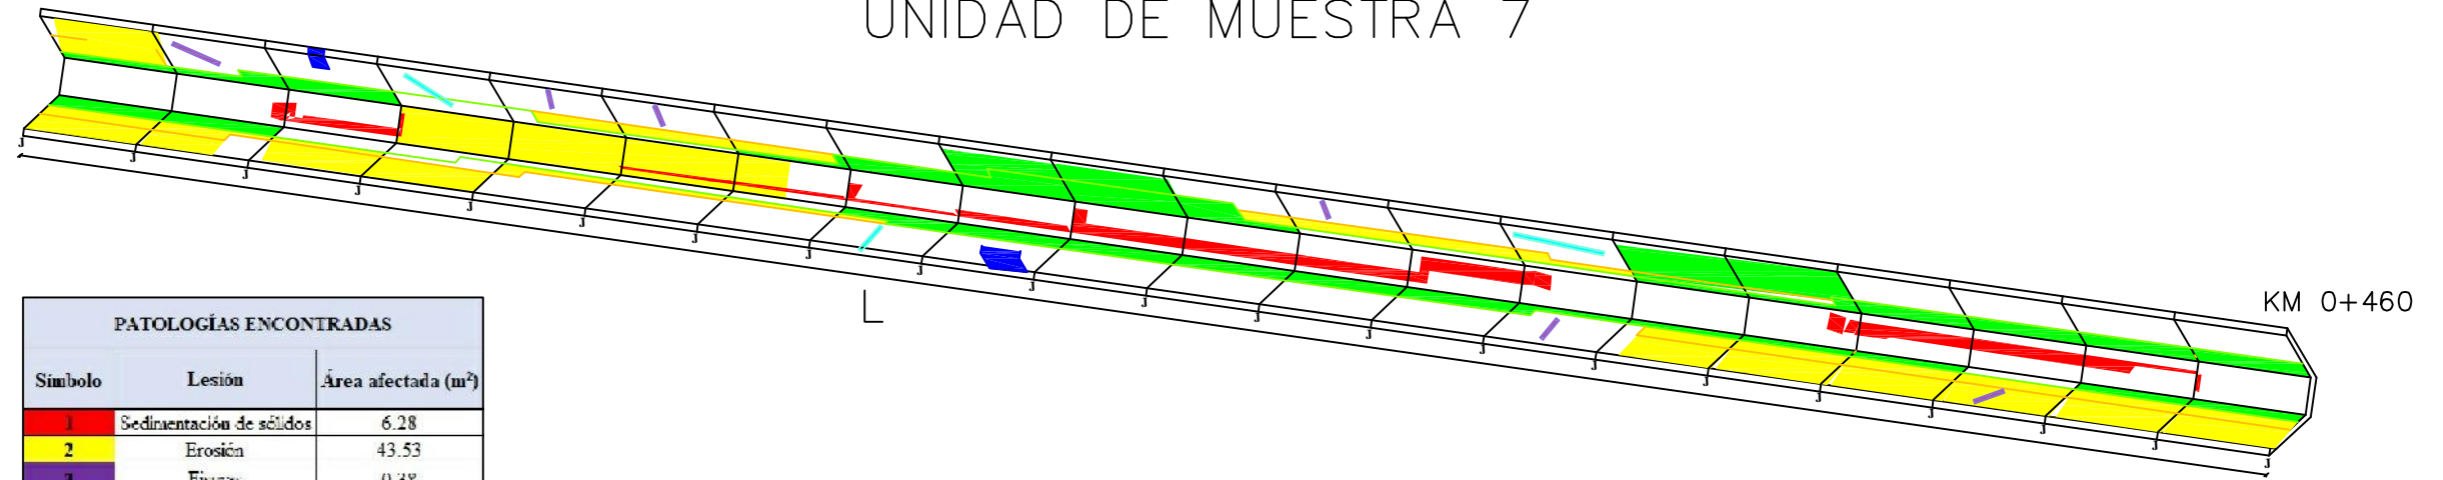
PATOLOGÍAS ENCONTRADAS		
Símbolo	Lesión	Área afectada (m²)
1	Sedimentación de sólidos	6.28
2	Erosión	43.53
3	Fisuras	0.38
4	Grietas	0.10
5	Desplazamiento	0.50
6	Vegetación	34.97

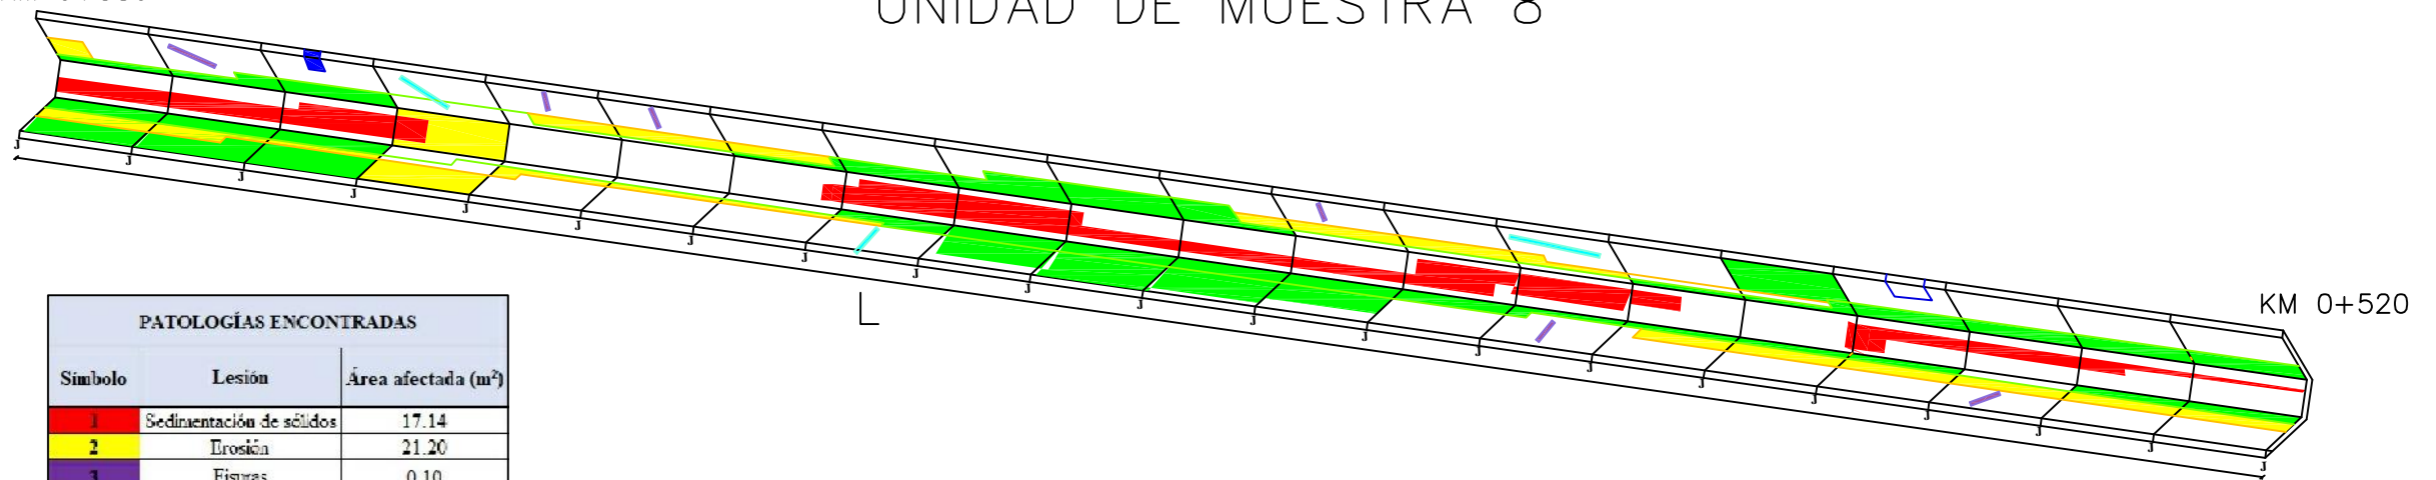
PATOLOGÍAS ENCONTRADAS		
Símbolo	Lesión	Área afectada (m²)
1	Sedimentación de sólidos	17.14
2	Erosión	21.20
3	Fisuras	0.10
4	Grietas	0.70
6	Vegetación	33.40

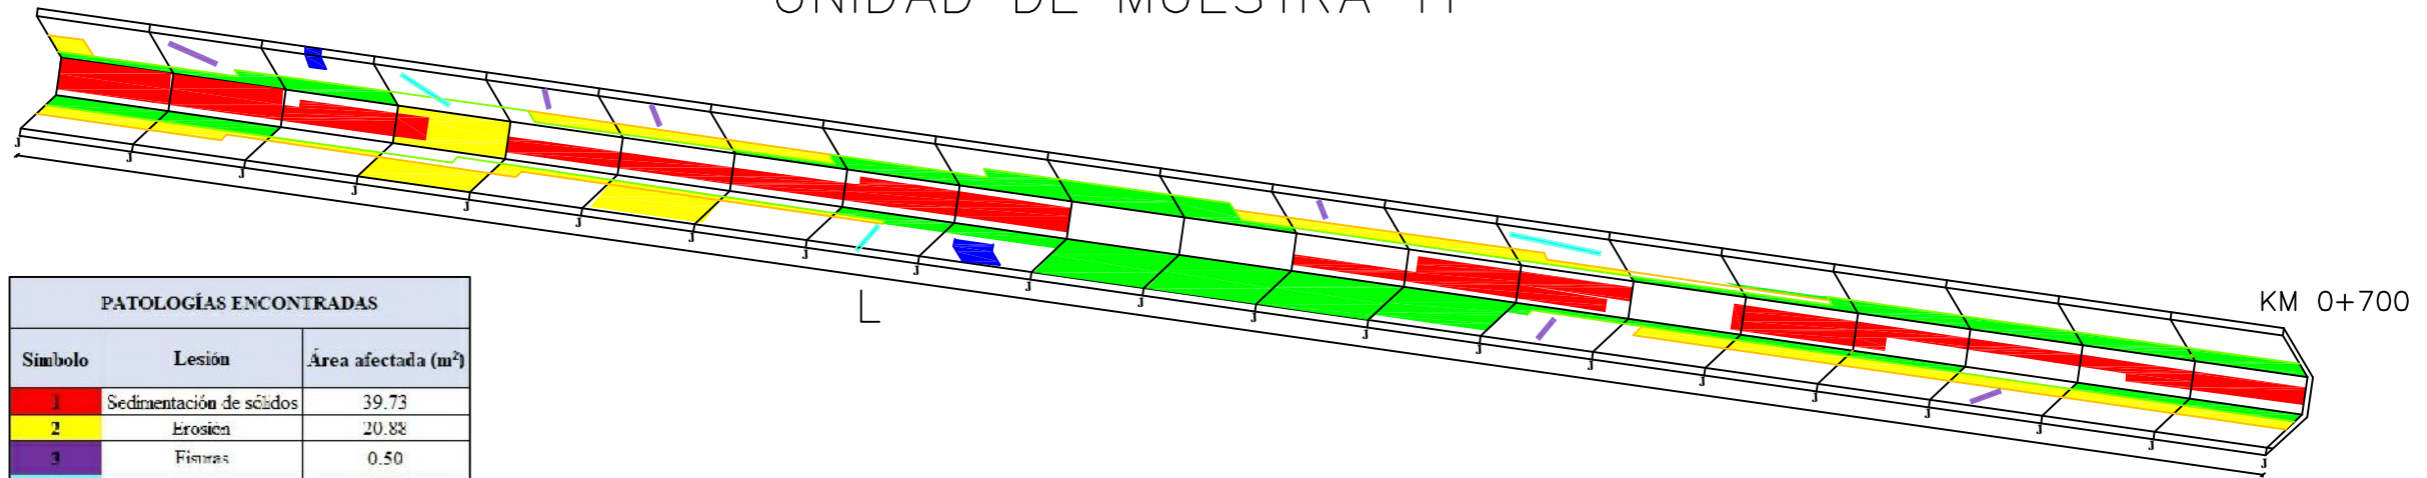
PATOLOGÍAS ENCONTRADAS		
Símbolo	Lesión	Área afectada (m ²)
1	Sedimentación de sólidos	39.73
2	Erosión	20.88
3	Fisuras	0.50
4	Grietas	0.14
5	Desprendimiento	0.30
6	Vegetación	26.38

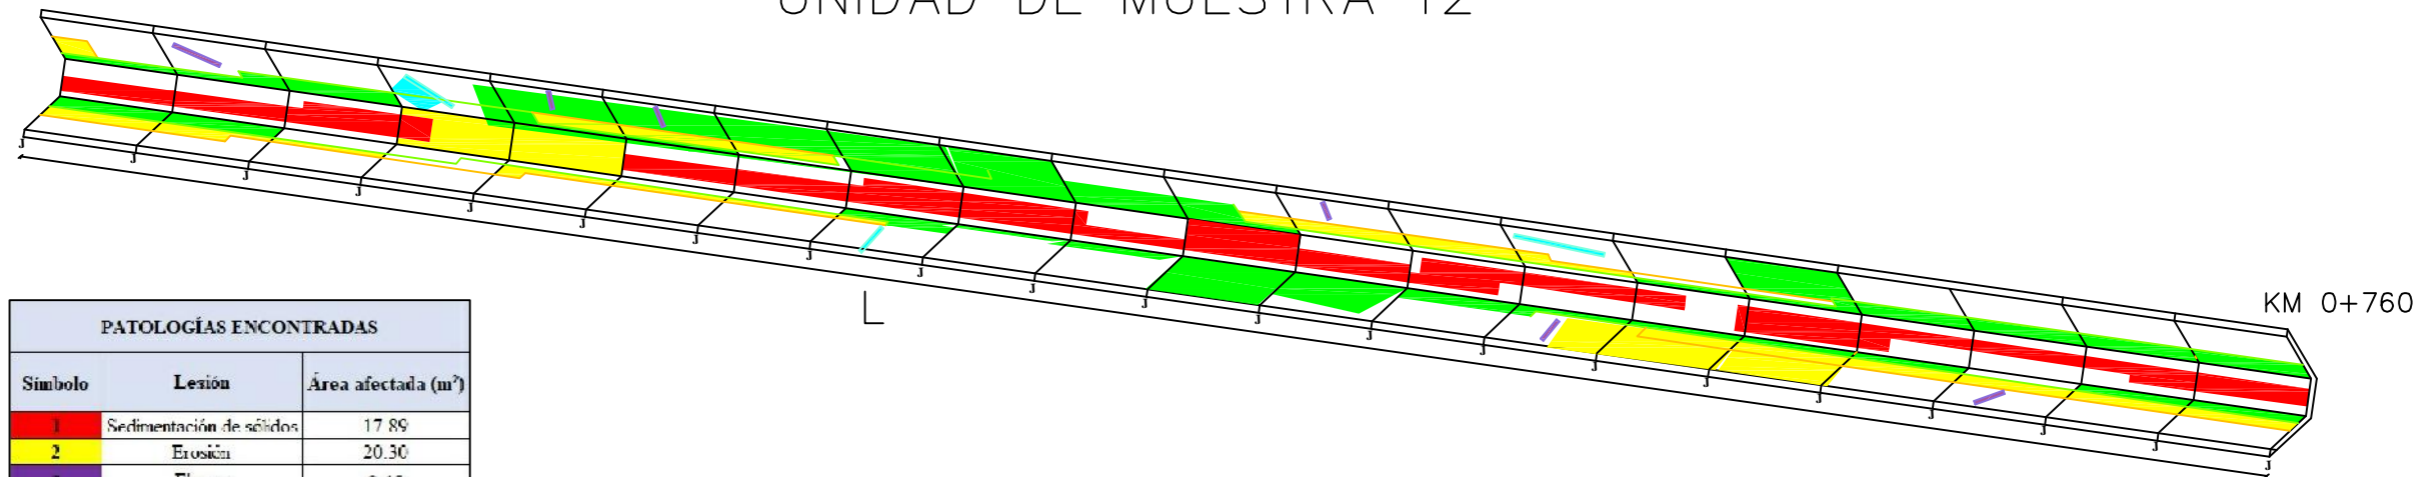
PATOLOGÍAS ENCONTRADAS		
Símbolo	Lesión	Área afectada (m ²)
1	Sedimentación de sólidos	17.89
2	Erosión	20.30
3	Fisuras	0.19
4	Grietas	0.81
6	Vegetación	31.55

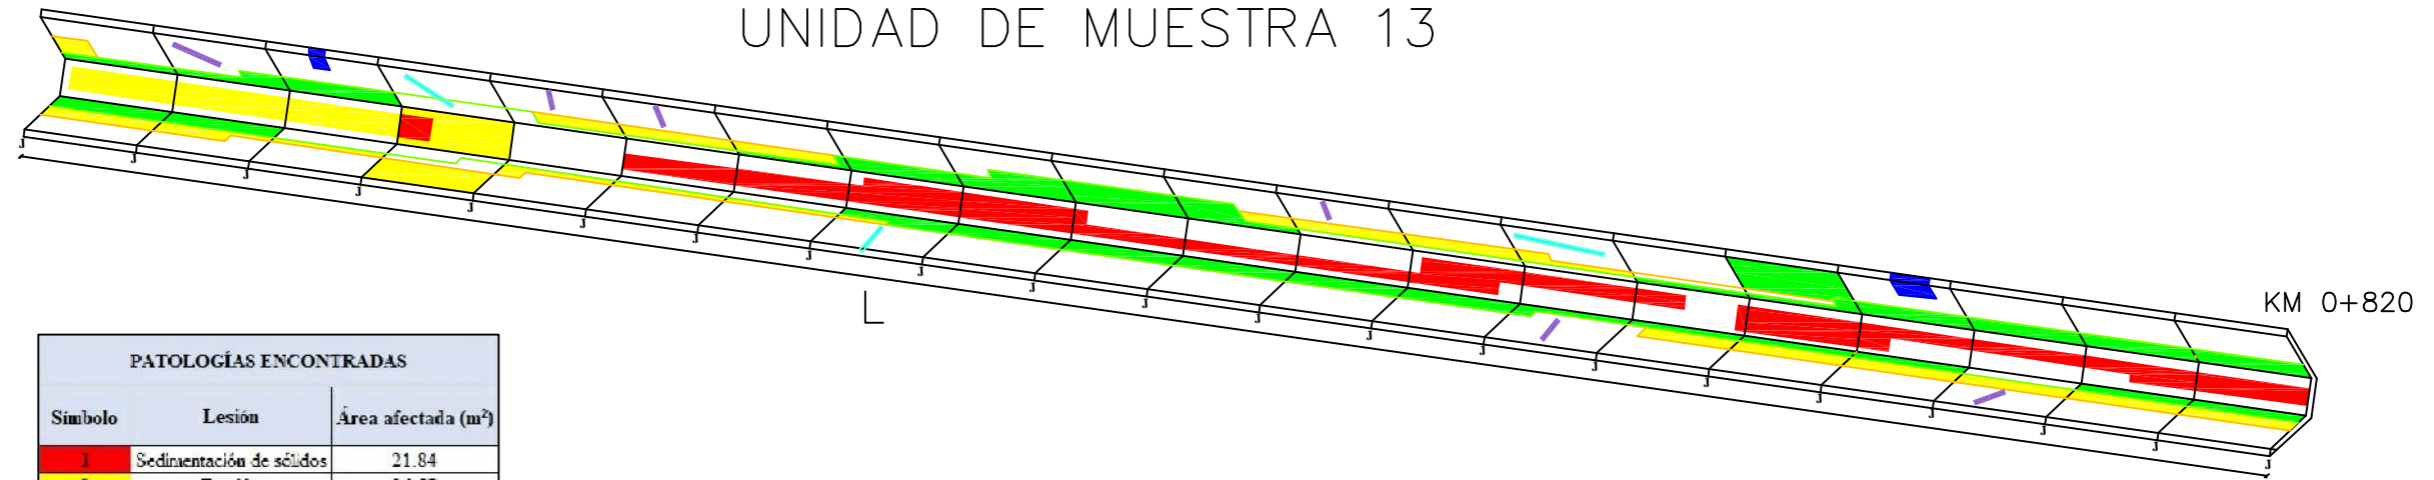
PATOLOGÍAS ENCONTRADAS		
Simbolo	Lesión	Área afectada (m ²)
1	Sedimentación de sólidos	21.84
2	Erosión	26.57
3	Fisuras	0.38
4	Grietas	1.00
6	Vegetación	33.97

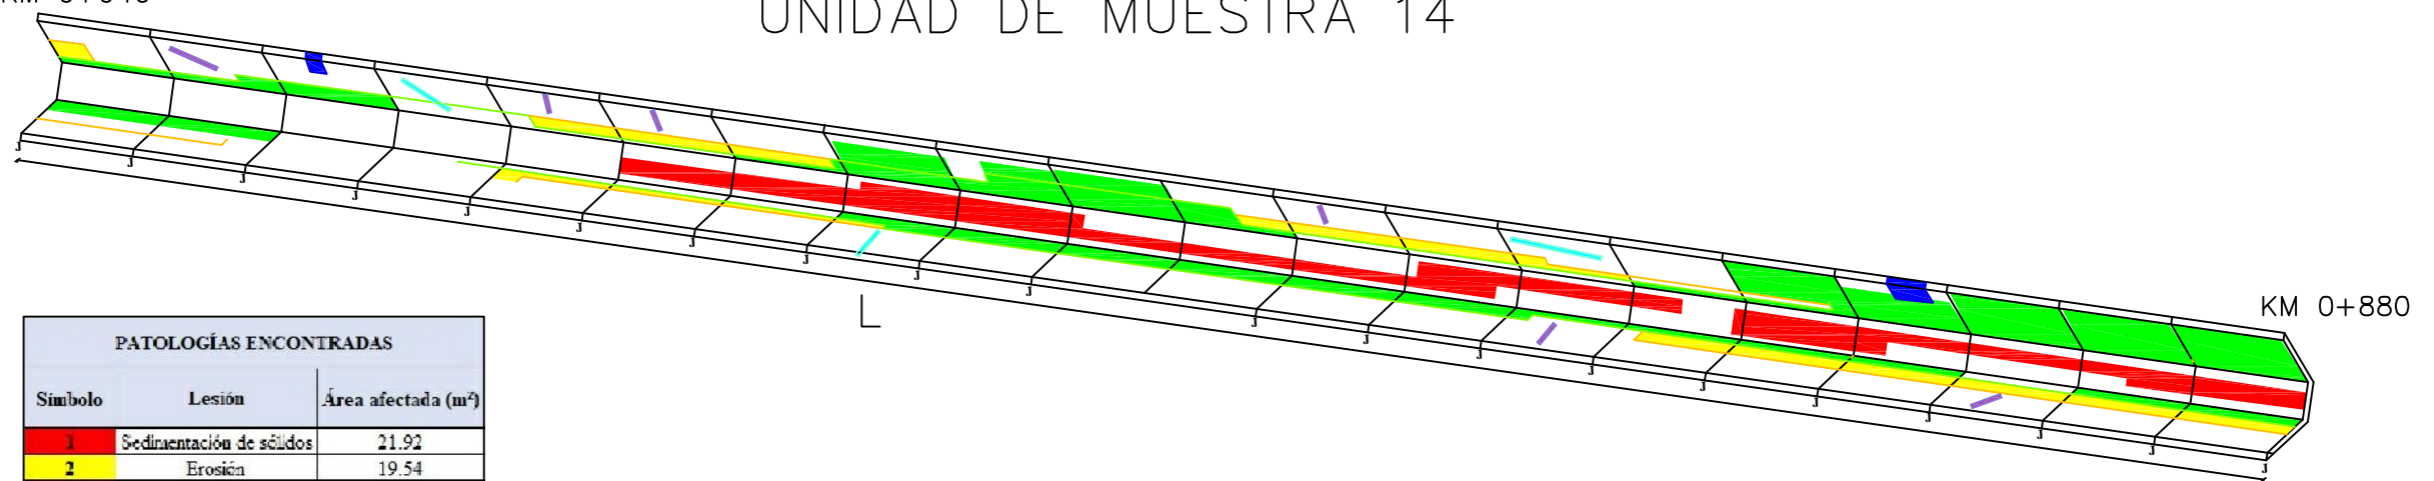
PATOLOGÍAS ENCONTRADAS		
Simbolo	Lesión	Área afectada (m ²)
1	Sedimentación de sólidos	21.92
2	Erosión	19.54
3	Fisuras	0.70
4	Grietas	0.70
5	Desprendimiento	0.70
6	Vegetación	35.06

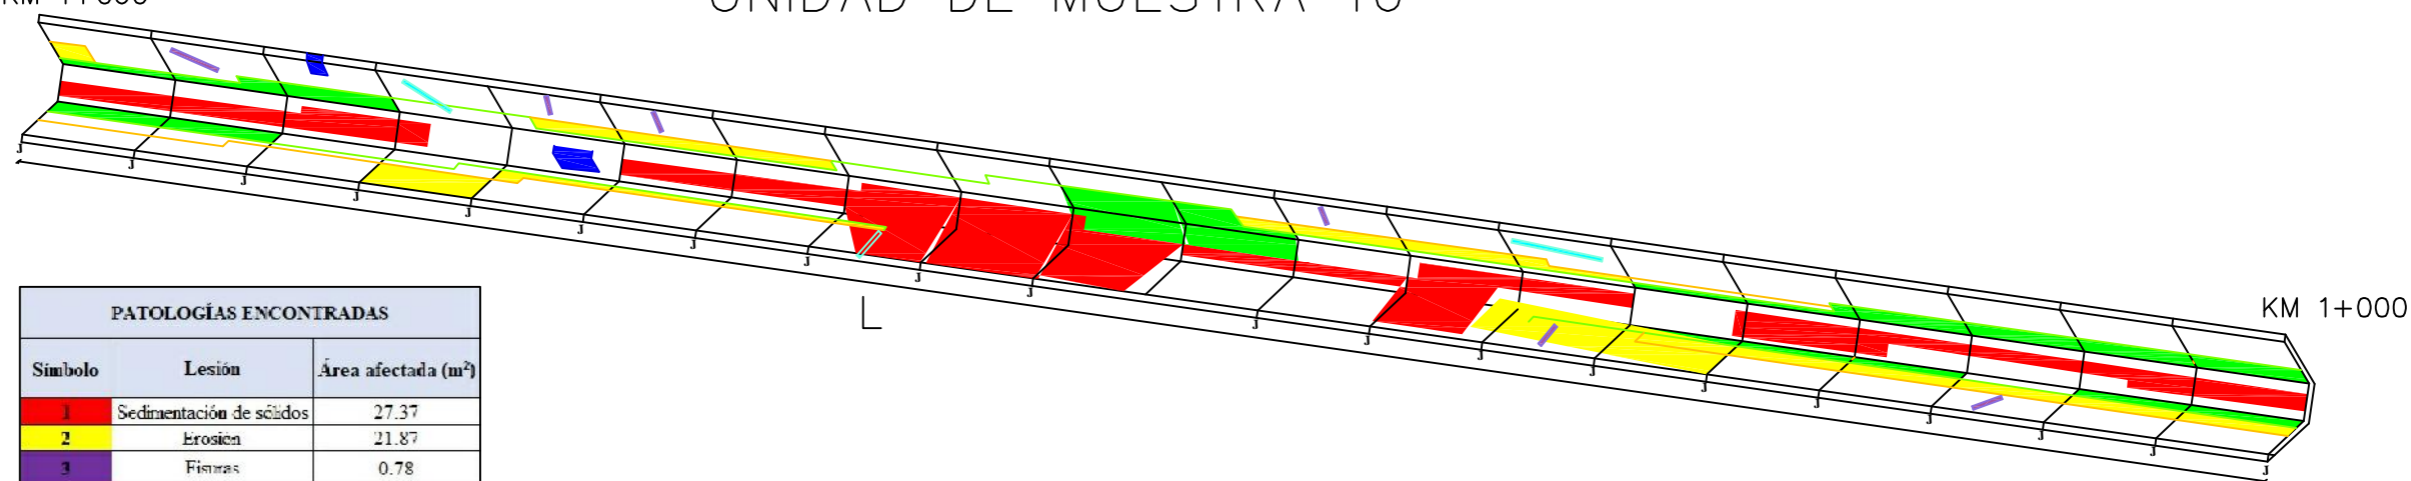
PATOLOGÍAS ENCONTRADAS		
Símbolo	Lesión	Área afectada (m ²)
1	Sedimentación de sólidos	27.37
2	Erosión	21.87
3	Fisuras	0.78
4	Grietas	0.60
5	Desprendimiento	0.30
6	Vegetación	7.18

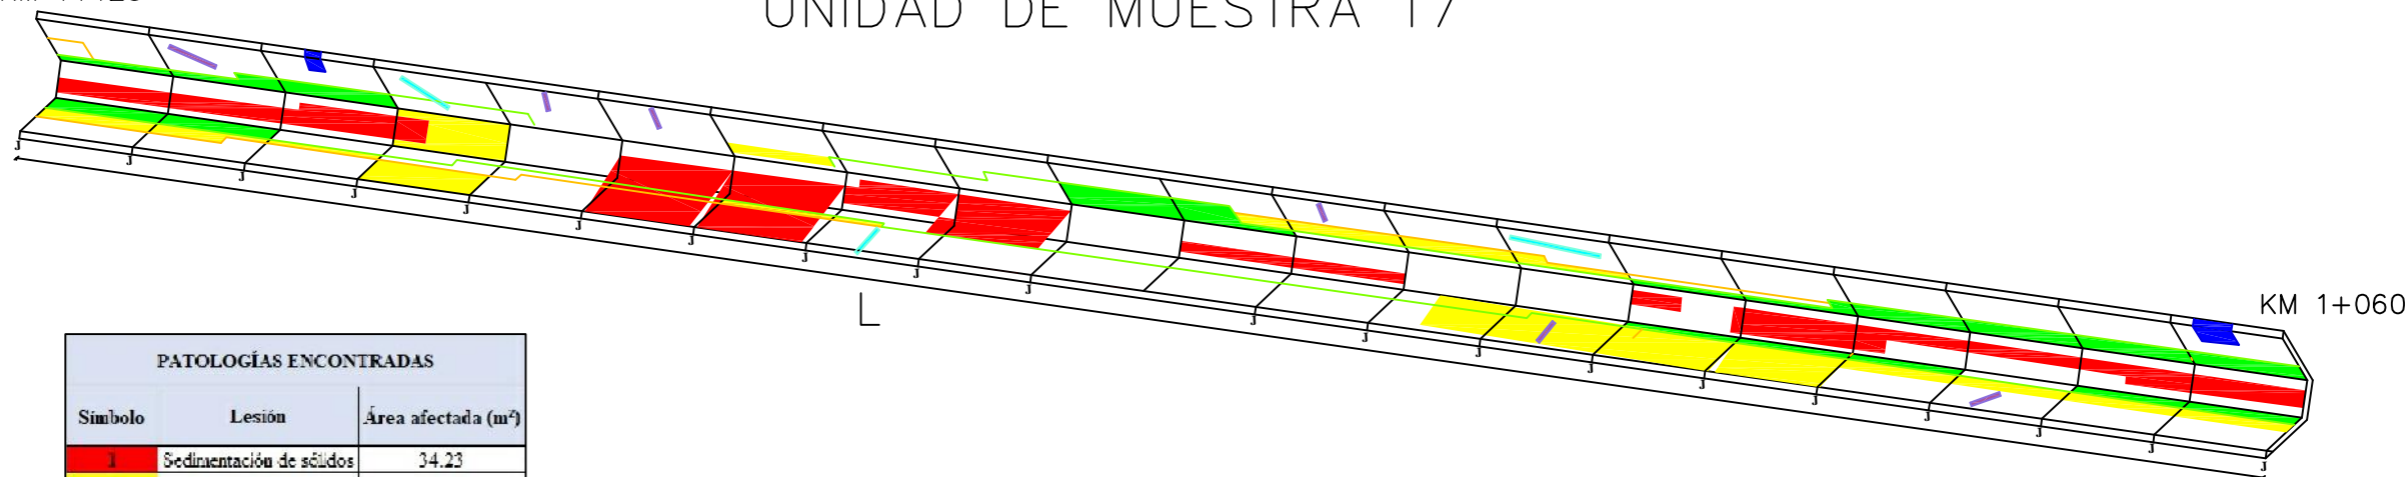
PATOLOGÍAS ENCONTRADAS		
Símbolo	Lesión	Área afectada (m ²)
1	Sedimentación de sólidos	34.23
2	Erosión	21.87
3	Fisuras	0.25
4	Grietas	0.70
5	Desprendimiento	0.30
6	Vegetación	9.40
