UNIVERSIDAD CATÓLICA LOS ÁNGELES
CHIMBOTE

DETERMINACIÓN Y EVALUACIÓN DE PATOLOGÍAS
DEL CONCRETO Y MUROS DE ALBAÑILERÍA DEL
CERCO DE LA INSTITUCIÓN EDUCATIVA 4005 MIGUEL
GRAU SEMINARIO, DISTRITO DE LA PERLA,
PROVINCIA DE CALLAO, REGIÓN CALLAO, JUNIO -
2019.

**TESIS PARA OPTAR EL TÍTULO
PROFESIONAL DE INGENIERO CIVIL**

**CHIMBOTE - PERÚ
2019**

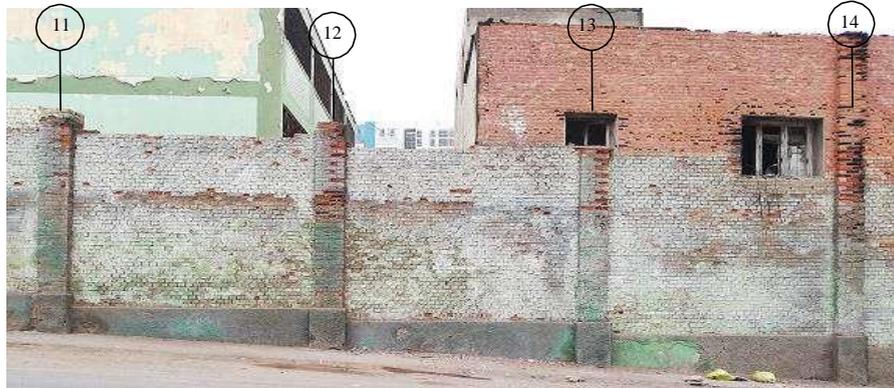
<p>Longitud del tramo: 14.80 ml</p>
Erosión física	(ER)		Leve	
Grietas	(GR)			
Fisuras	(FI)		Moderado	
Desprendimiento	(DE)			
Corrosión	(CO)		Alto	
Eflorescencia	(EF)

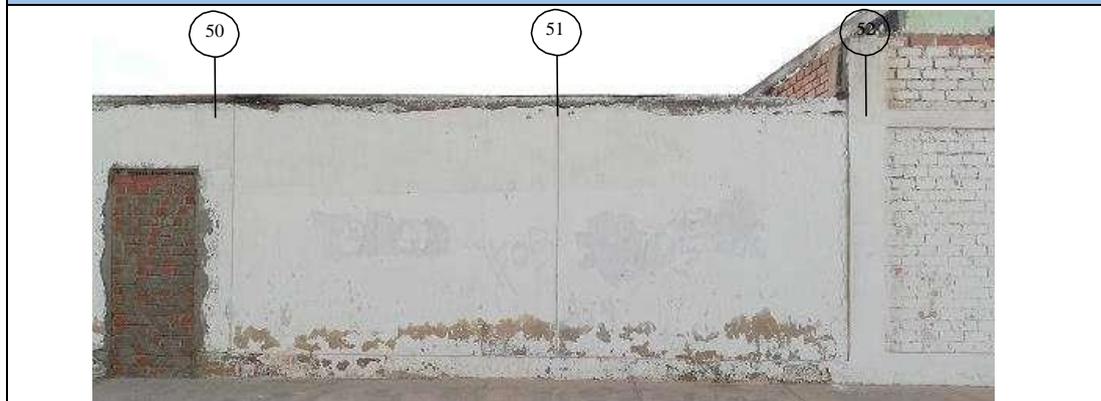
<p style="text-align: center;">Longitud del tramo: 6.30 ml</p>
TIPO DE PATOLOGÍA	CÓDIGO	REPRESENTACIÓN	NIVELES DE SEVERIDAD	
Erosión física	(ER)		Leve	
Grietas	(GR)			
Fisuras	(FI)		Moderado	
Desprendimiento	(DE)			
Corrosión	(CO)		Alto	
Eflorescencia	(EF)

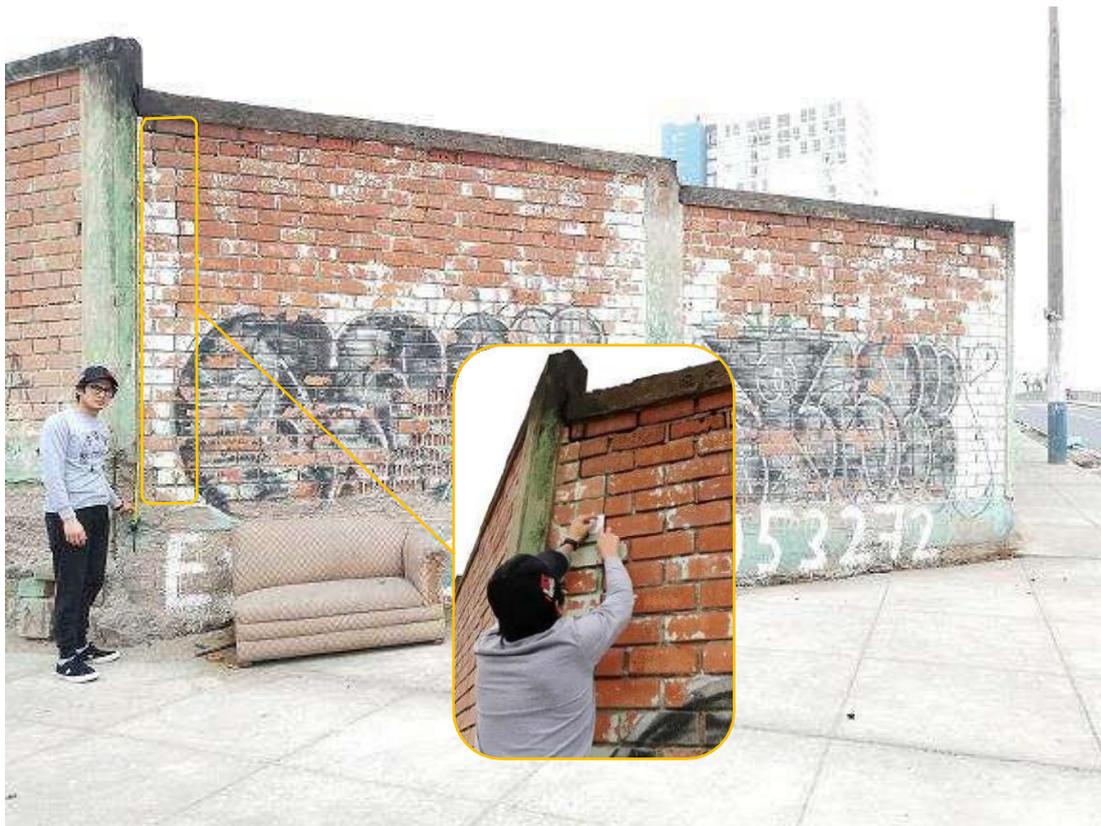
Fotografía 6: Viga y muro de albañilería afectado por la patología grietas en la unidad muestral 08.

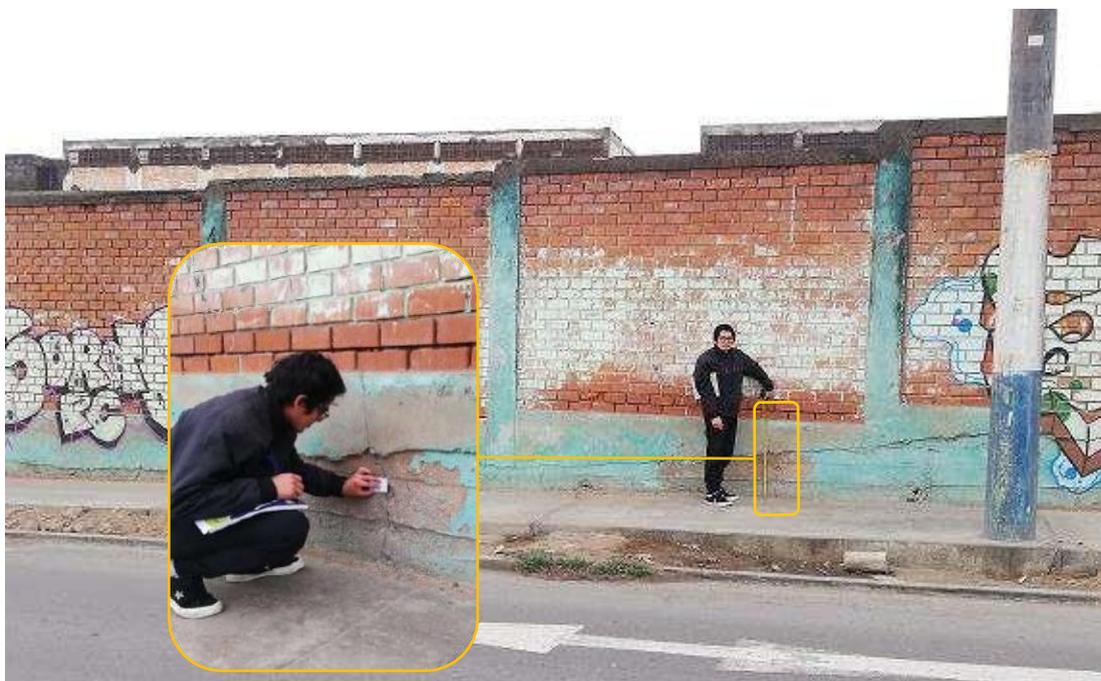
Fotografía 7: Sobrecimiento afectado por la patología grietas en la unidad muestral 14, la cual afectó todo el alto del elemento y tuvo un espesor de 2.5 mm.

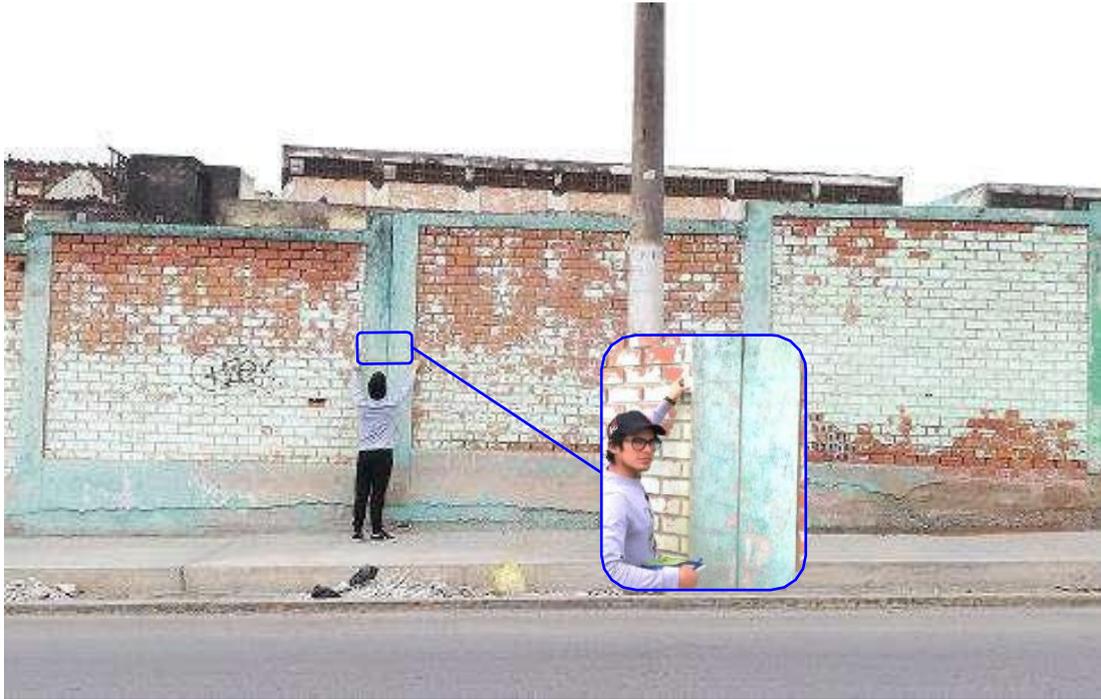
Fotografía 8: Columna afectada por la patología fisuras encontradas en la unidad muestral 12.

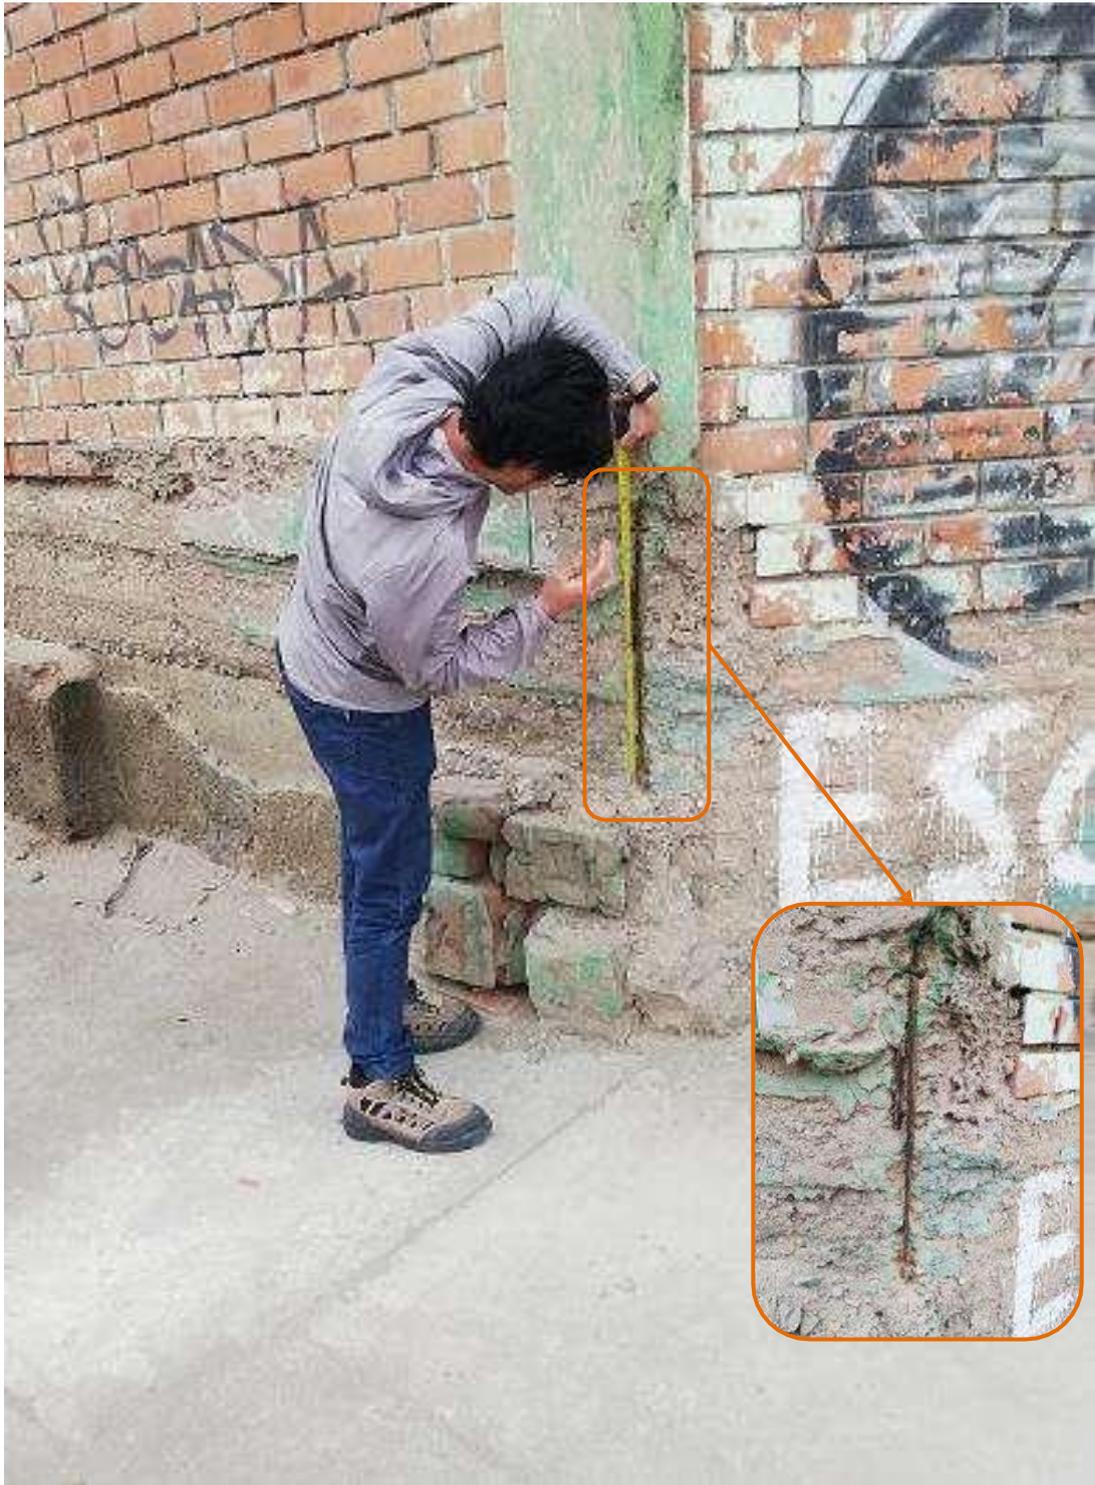
Fotografía 12: Columna afectada por la patología corrosión en la unidad muestral 07.

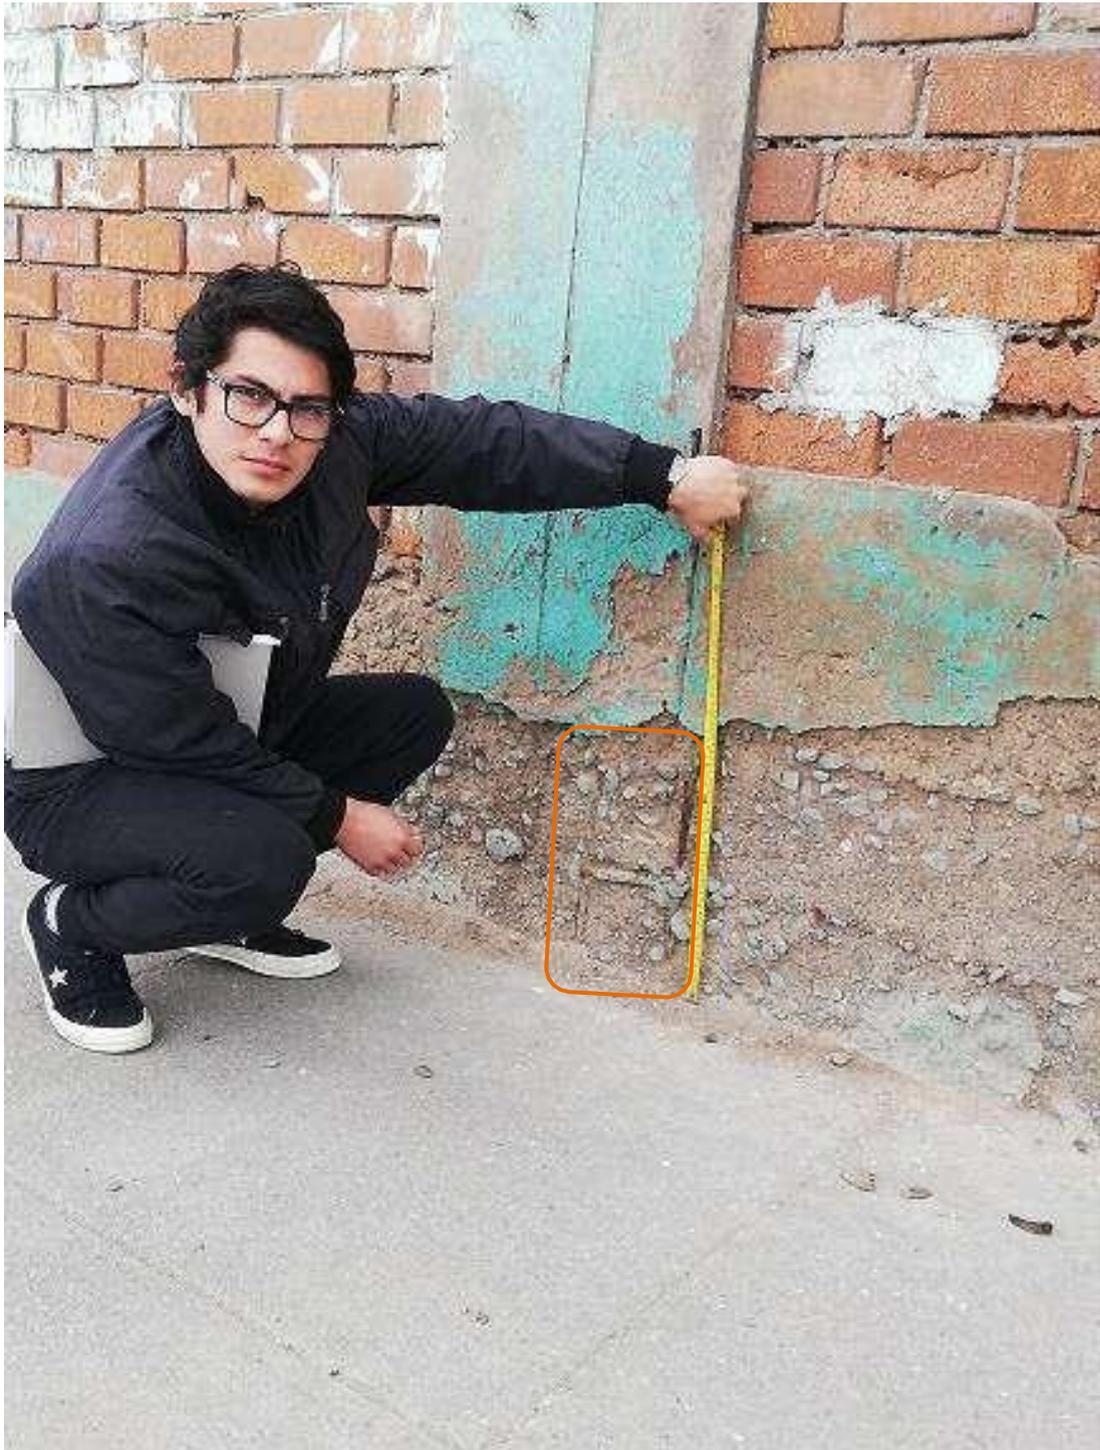
Fotografía 13: Columna afectada por la patología corrosión encontrada en la unidad muestral 15.

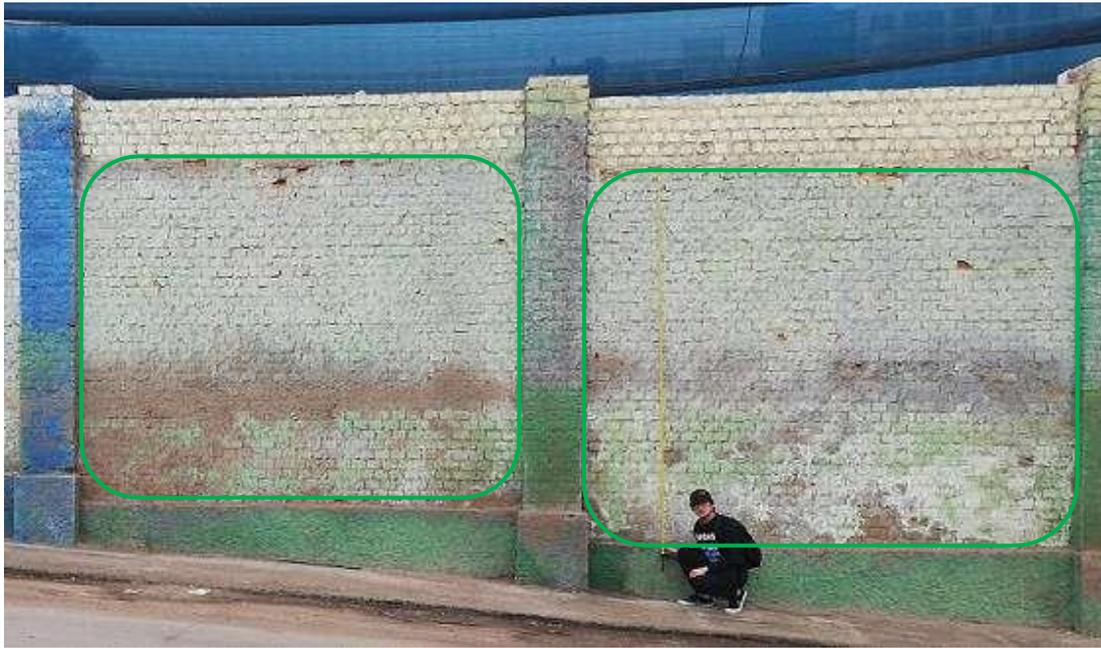
Fotografía 13: Muros de albañilería afectados por la patología eflorescencia en la unidad muestral 03.

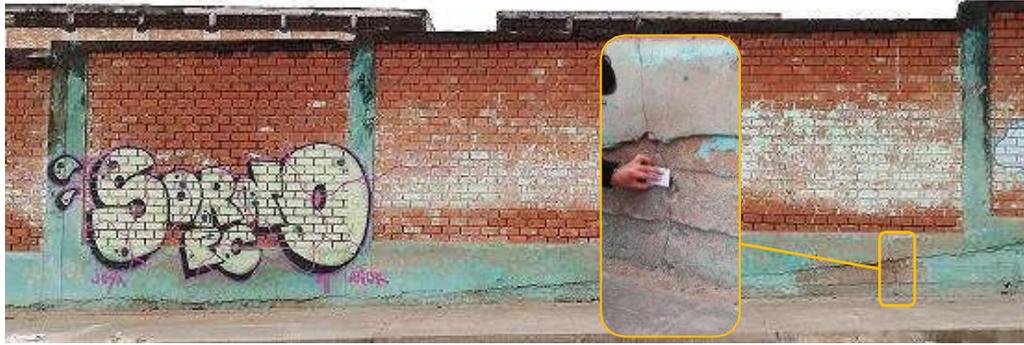
FOTOGRAFÍA DE LA UNIDAD MUESTRAL 14

PATOLOGÍA GRIETAS

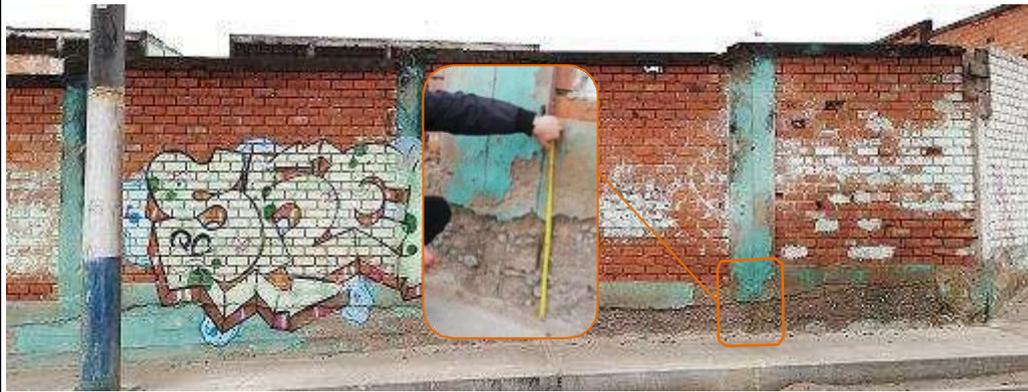
FOTOGRAFÍA DE LA UNIDAD MUESTRAL 15

PATOLOGÍA CORROSIÓN

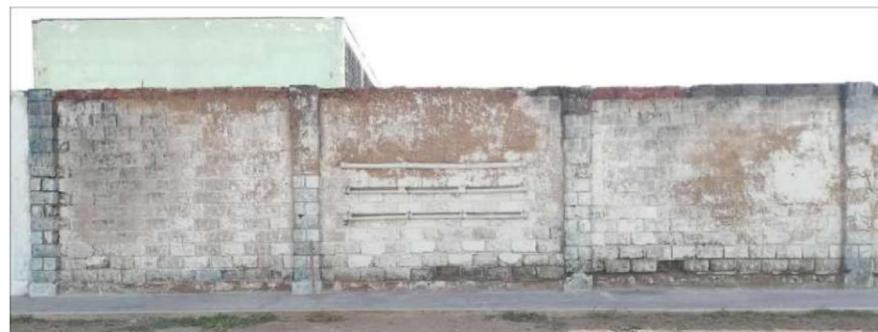
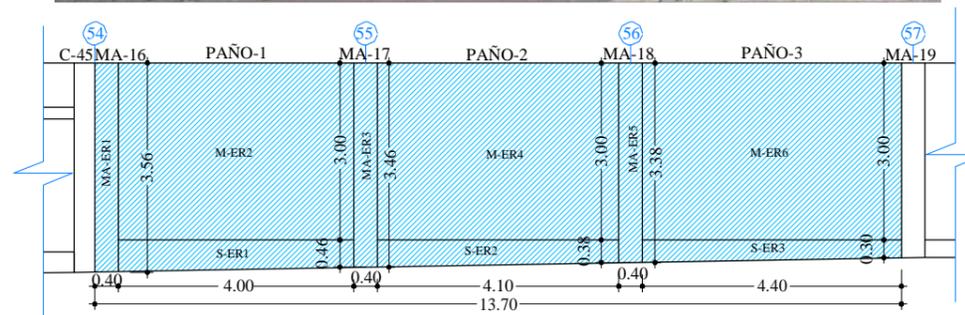
UNIDAD MUESTRAL 21

DATOS DE LA UNIDAD MUESTRAL	
Área evaluada (m ²):	46.94 m ²
Área afectada (%):	100.00 %
Área no afectada (%):	0.00 %
Patología predominante:	Erosión física
Nivel de severidad:	Moderado

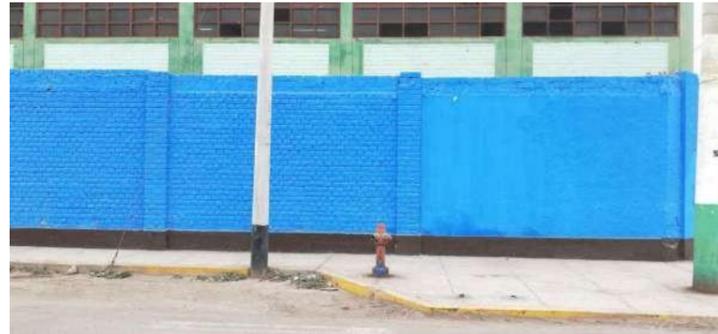
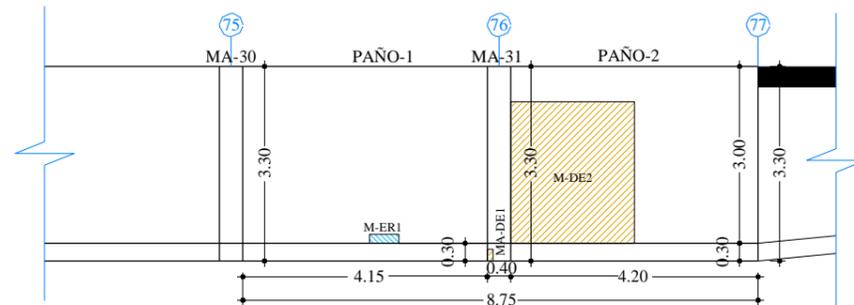
UNIDAD MUESTRAL 29

DATOS DE LA UNIDAD MUESTRAL	
Área evaluada (m²):	28.88 m²
Área afectada (%):	17.80 %
Área no afectada (%):	82.20 %
Patología predominante:	Desprendimiento
Nivel de severidad:	Leve
