UNIVERSIDAD CATÓLICA LOS ÁNGELES
CHIMBOTE

DETERMINACIÓN Y EVALUACIÓN DE LAS
PATOLOGÍAS DEL CONCRETO EN COLUMNAS, VIGAS,
SOBRECIMENTOS Y MUROS DE ALBAÑILERÍA
CONFINADA DEL CERCO PERIMÉTRICO DEL
ALMACÉN DE LA EMPRESA PESQUERA TASA,
DISTRITO DE SAMANCO, PROVINCIA DEL SANTA,
REGIÓN ÁNCASH – AGOSTO 2016

TESIS PARA OPTAR EL TÍTULO PROFESIONAL DE
INGENIERO CIVIL

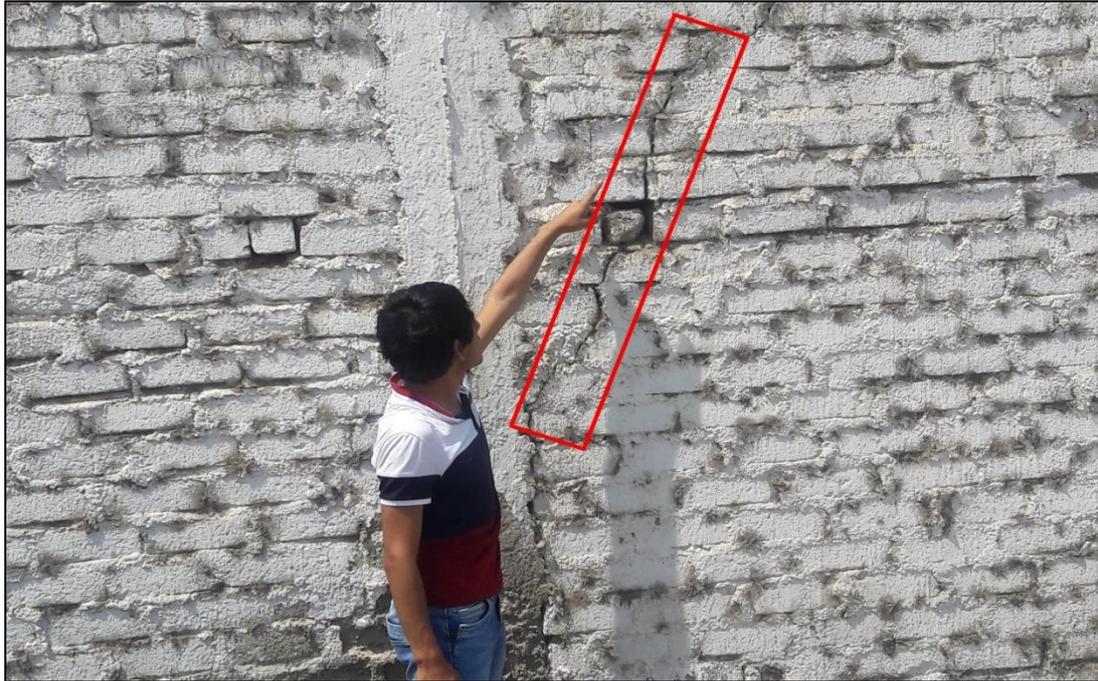
Figura 111. Fotografía de muro afectado por grieta en la unidad muestral 1.

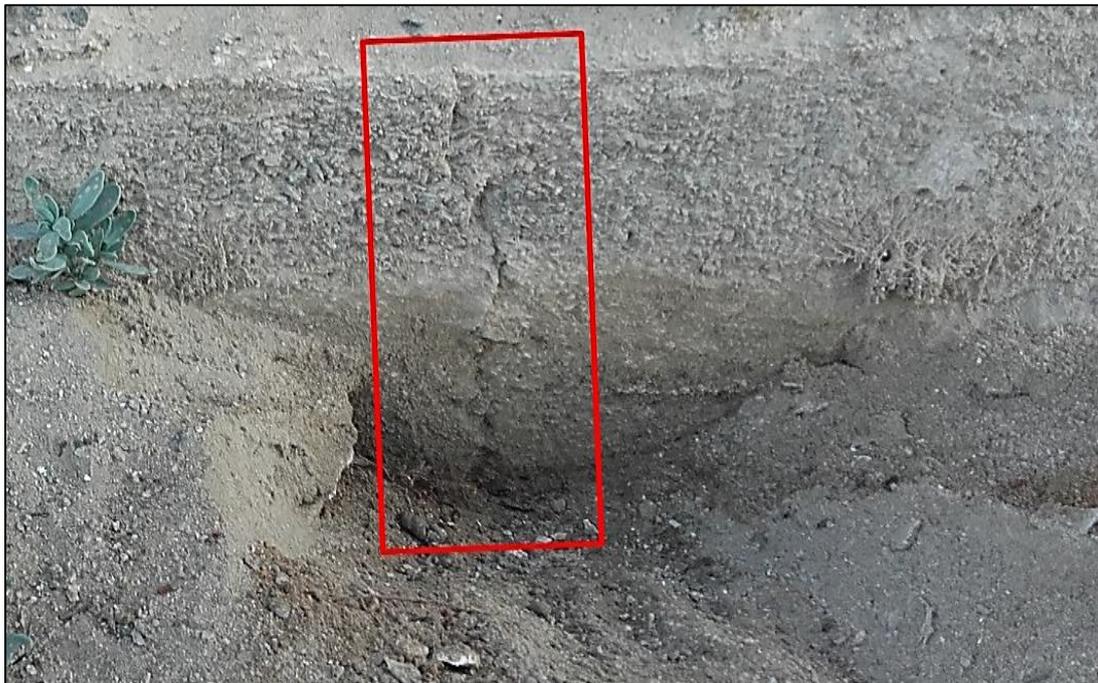
Figura 112. Fotografía de sobrecimiento afectado por grieta en la unidad muestral 2.

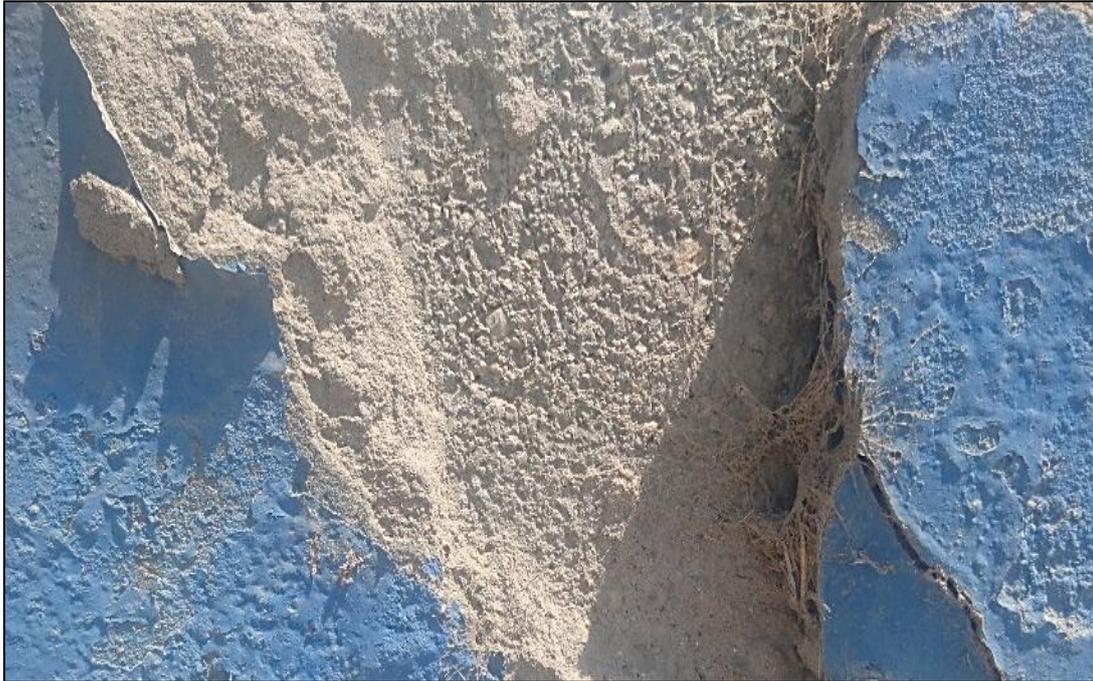
Figura 113. Fotografía de columna afectada por desprendimiento en la unidad muestral 18.

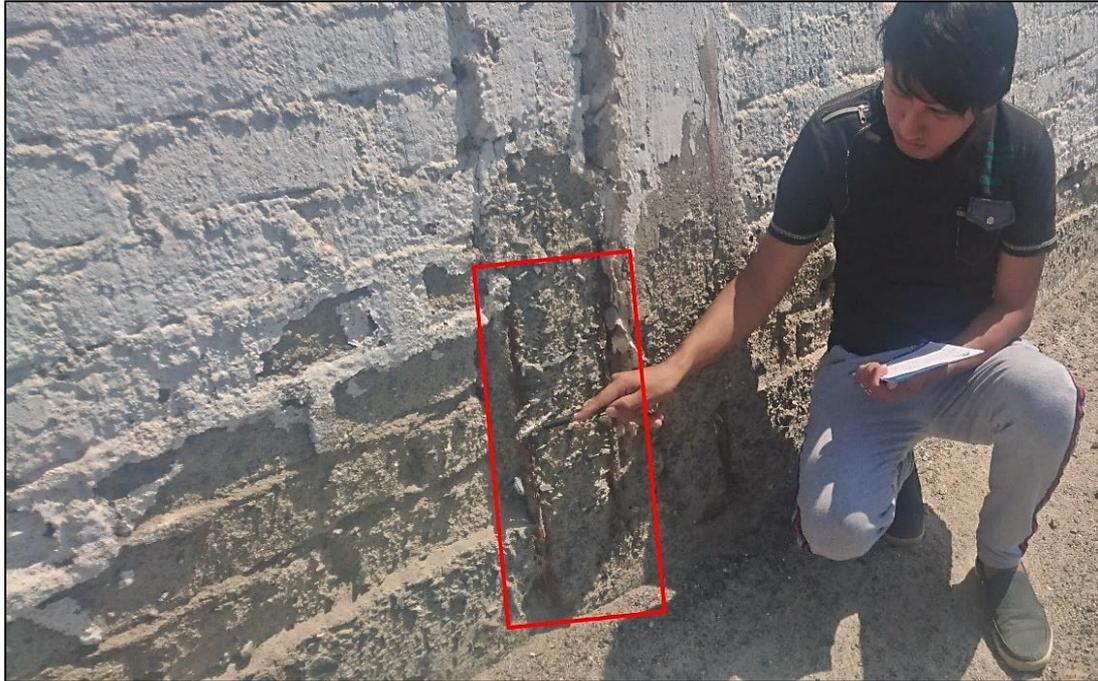
Figura 117. Fotografía de columna afectada por corrosión en la unidad muestral 12.

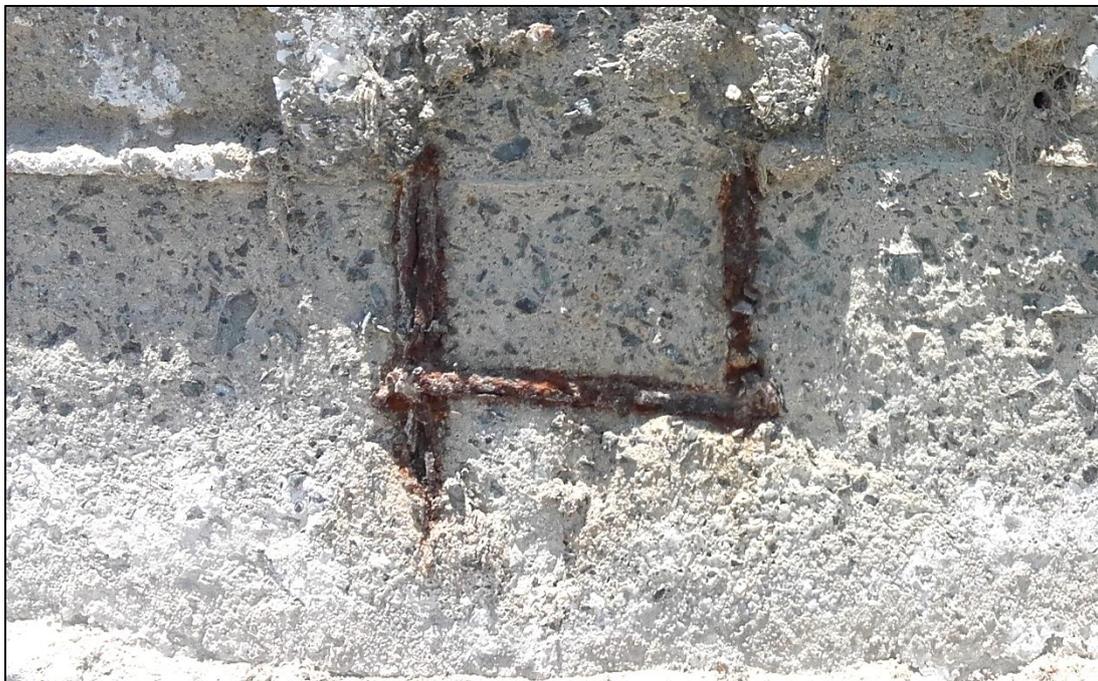
Figura 118. Fotografía de columna afectada por corrosión en la unidad muestral 13.

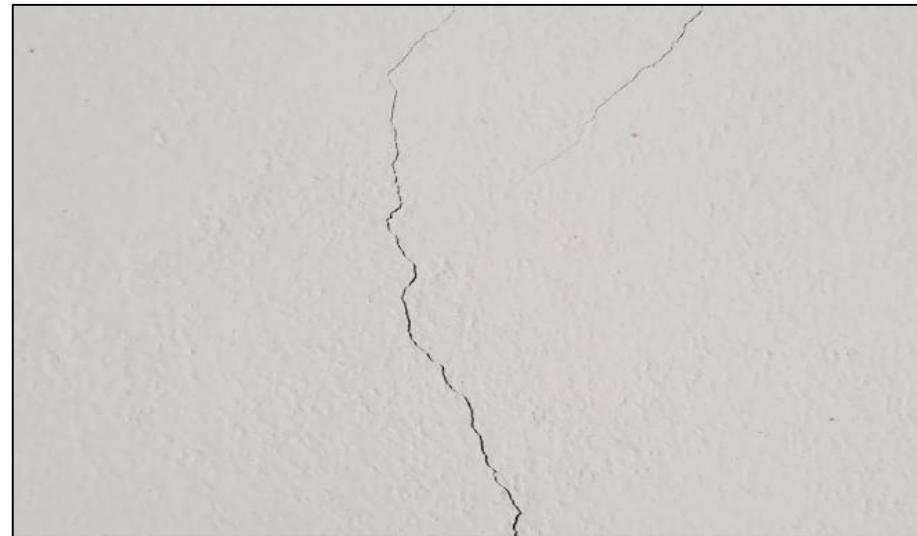
Figura 121. Fotografía de fisura en la unidad muestral 18.

Procedemos a picar y limpiar el área afectada por la fisura, luego humedecer la superficie con lechada. Después colocar un mortero flexible e impermeable de altas prestaciones para el rejuntado deformable sometido por movimientos.

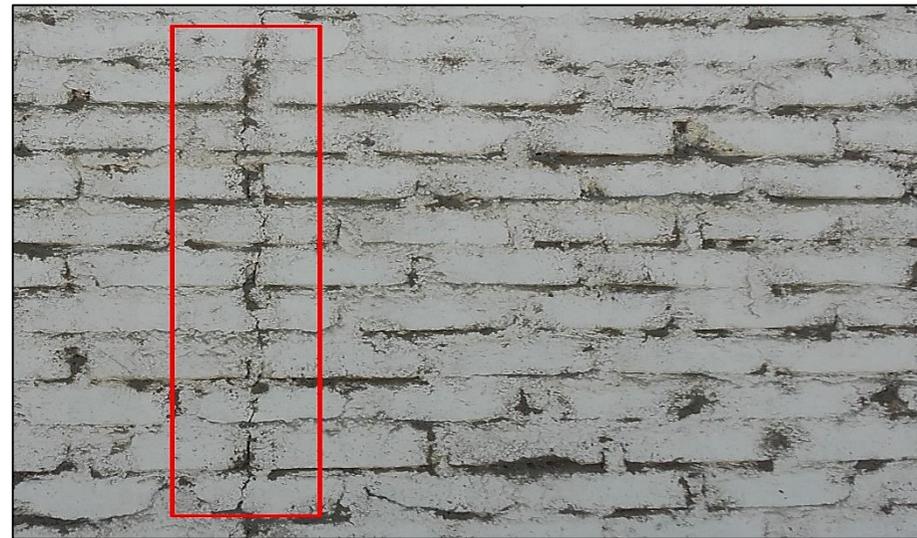
Figura 122. Fotografía de grieta en la unidad muestral 4.

Limpiar la grieta con aire o cepillo hasta dejarlo libre de polvo que impida una mejor adherencia, luego inyectar la resina epoxi u otro agente adherente de alta resistencia, para su posterior recubrimiento con mortero. En el caso que los ladrillos estén fraccionados remover las juntas y los ladrillos afectados.

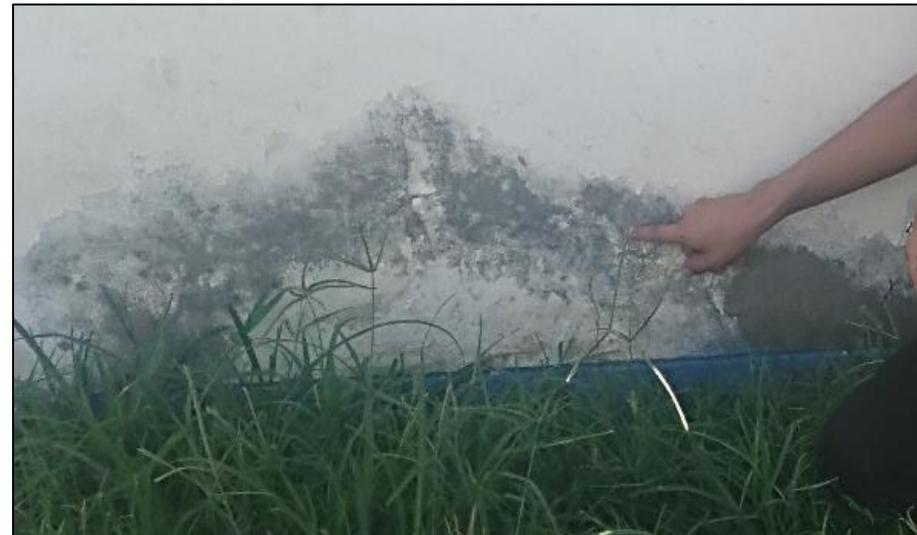
Figura 124. Fotografía de eflorescencia en la unidad muestral 19.

Se procede a hacer la limpieza de la zona afectada por esta patología con un cepillo de púas metálicas para poder retirar toda la eflorescencia, luego de esto, se aplica un revestimiento con aditivo impermeabilizante para que esta mezcla de concreto no absorba la humedad y con ello evitar la aparición de la eflorescencia.

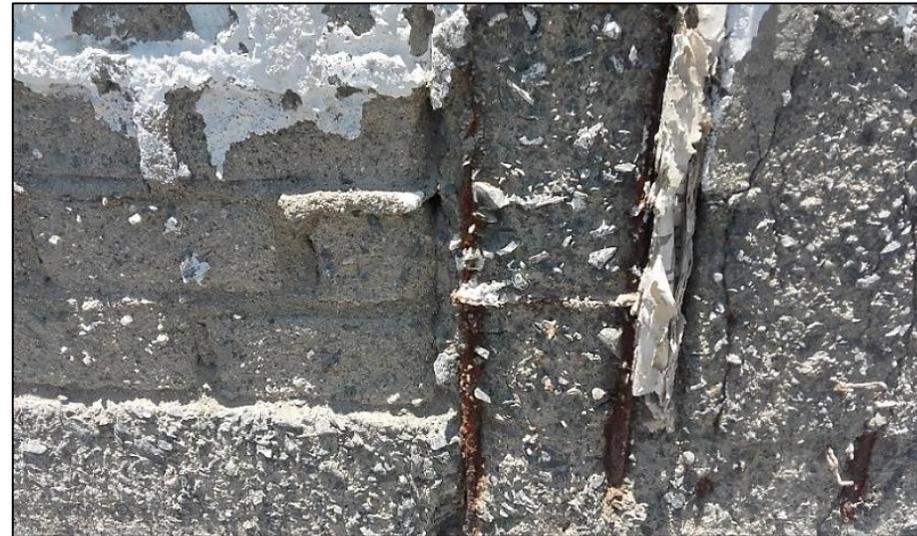
Figura 125. Fotografía de corrosión en la unidad muestral 15.

Realizar el picado del daño con márgenes mayores a 15 cm, efectuar el retiro del hormigón dañado hasta descubrir las varillas, limpiarlas y aplicar protecciones anticorrosivas como capas de epoxipoliuretano elástico. Si el acero ha perdido más del 15 % de su sección transversal, restituir el material.
