**DETERMINACIÓN Y EVALUACIÓN DE LAS
PATOLOGÍAS DEL CONCRETO EN EL CANAL DE
REGADÍO DE CHALHUA – PACHAPAQUI, DESDE LA
PROGRESIVA 0+000 KM HASTA 1+000 KM DEL
DISTRITO DE LLAMELLIN, PROVINCIA DE ANTONIO
RAIMONDI, DEPARTAMENTO DE ÁNCASH - 2019**

**TESIS PARA OPTAR EL TÍTULO PROFESIONAL DE
INGENIERO CIVIL**

OLORTEGUI NAVARRO, CLIDER WILMER

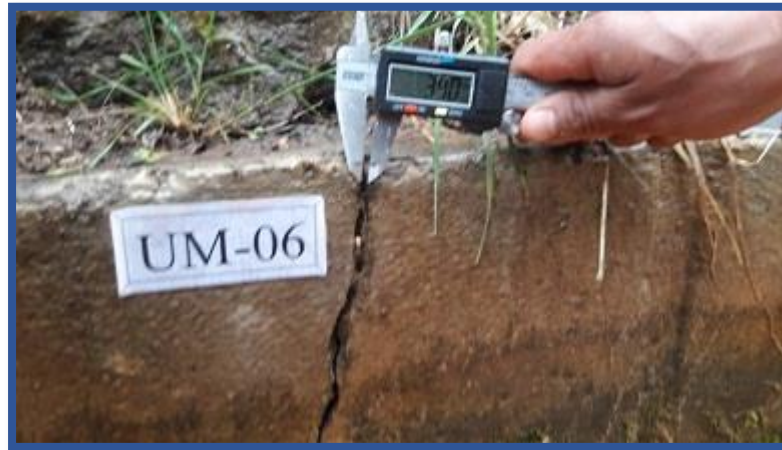
Gráfico 11: Grietas en el canal de regadillo.

La única solución es repicar la zona afectada y rehacer por paños de junta a junta evaluando el caso.”⁽¹⁷⁾

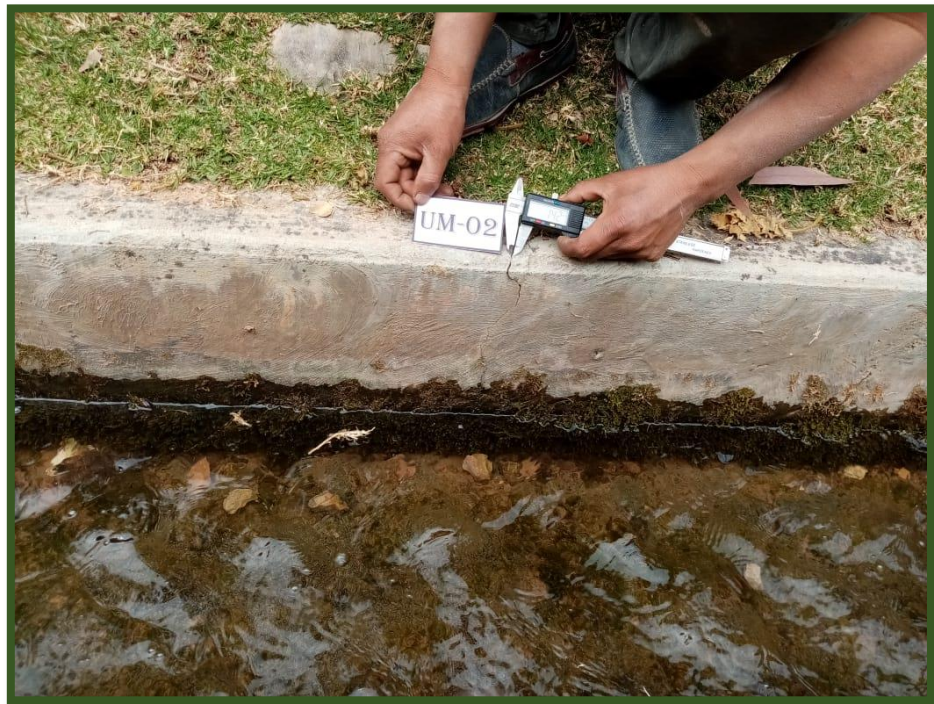
Gráfico 12: Fisuras en el canal de regadillo.

“No existe solución rápida si la concepción del edificio o estructura está mal realizada. La única solución es repicar la zona afectada y rehacer”⁽¹⁷⁾

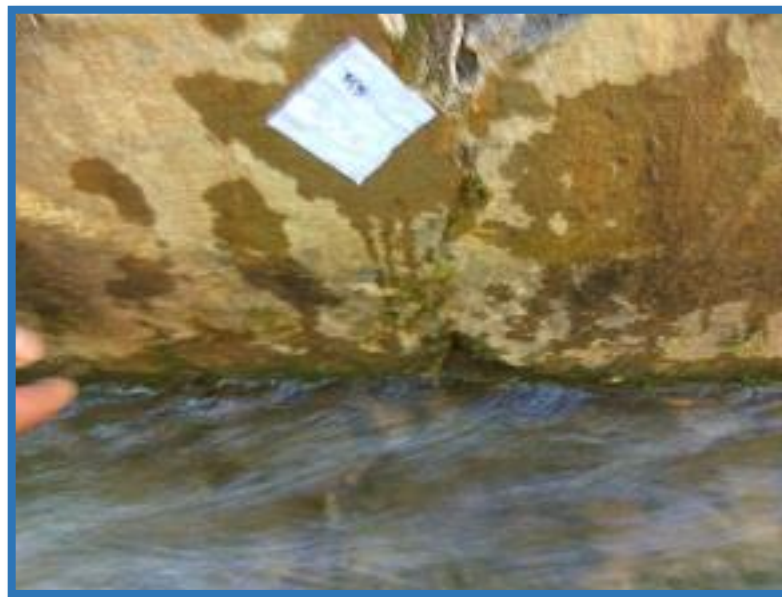
Gráfico 14: *Eflorescencia en el canal de regadillo.*

Aplicar una veladura acrílica muy diluida en agua, a modo de baño de color.

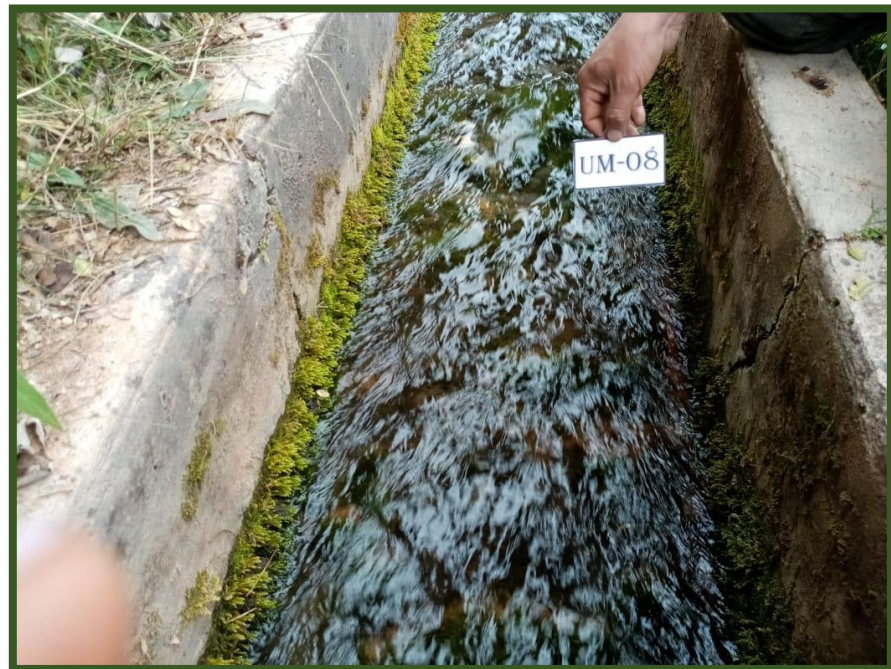
Gráfico 15: *Moho en el canal de regadillo.*

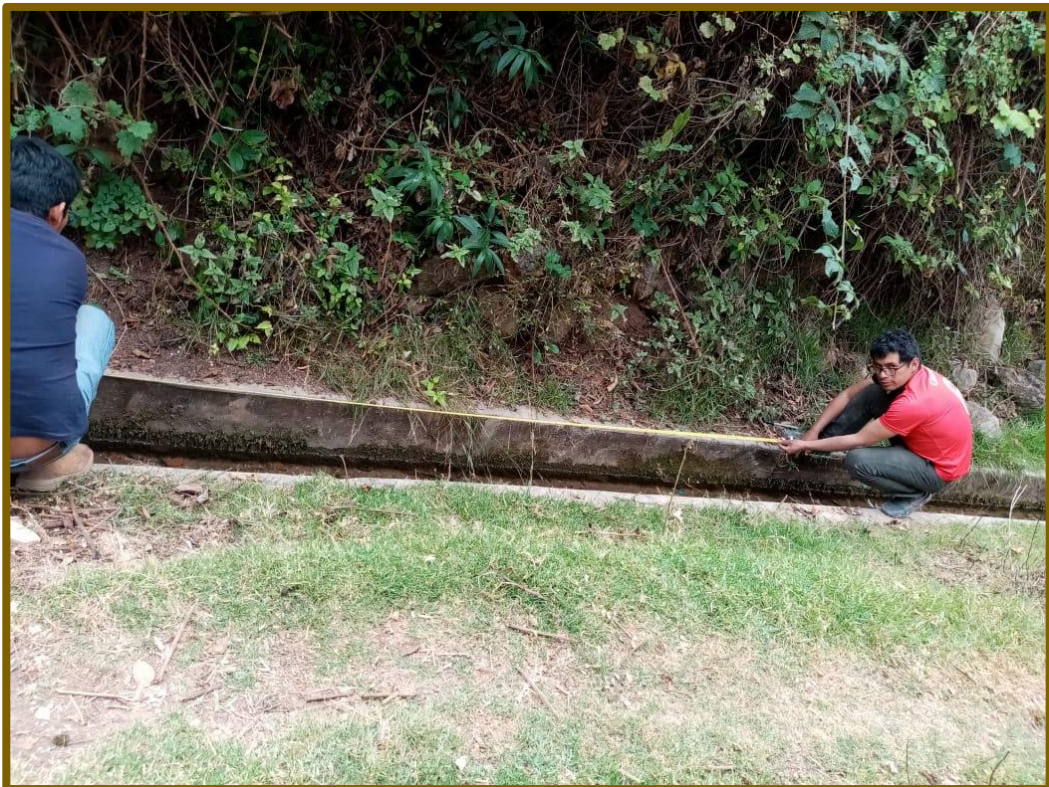
En esta fotografía podemos apreciar abertura de grieta de UM-01

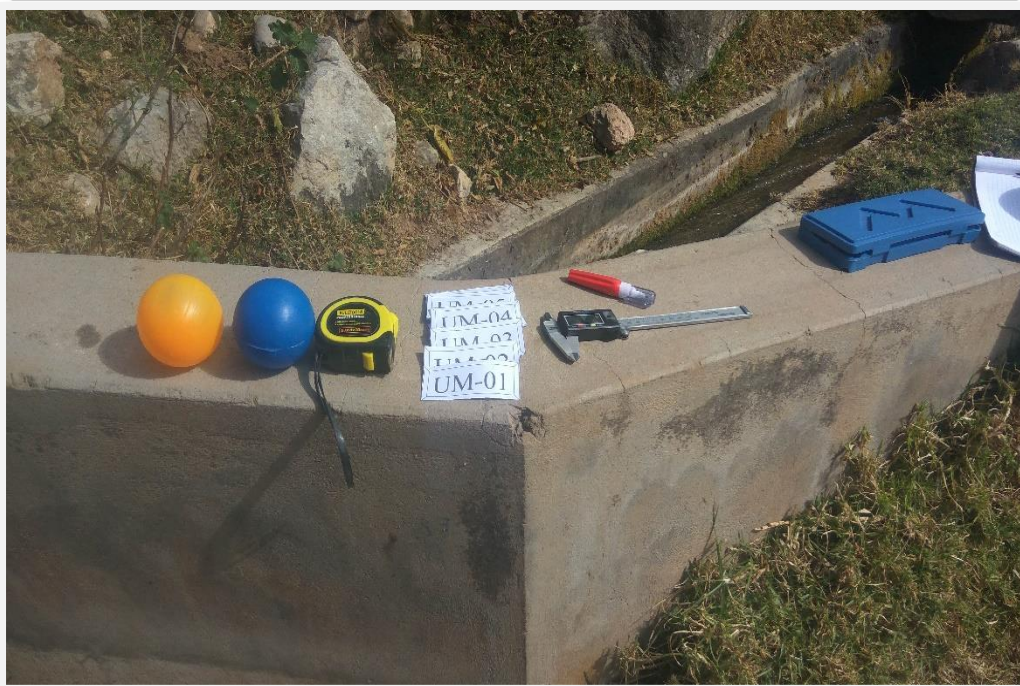
En esta fotografía podemos apreciar midiendo la abertura y longitud de la patología en la UM-03
