UNIVERSIDAD CATÓLICA LOS ÁNGELES
CHIMBOTE

FACULTAD DE INGENIERÍA
ESCUELA PROFESIONAL DE INGENIERÍA
CIVIL

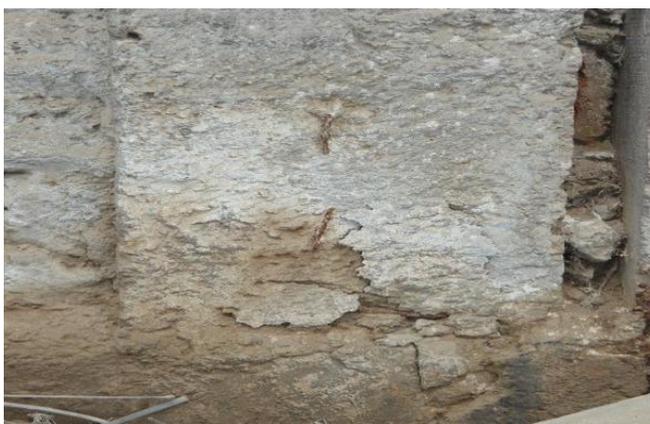
Imagen 2. Oxidación en los estribos de la columna.

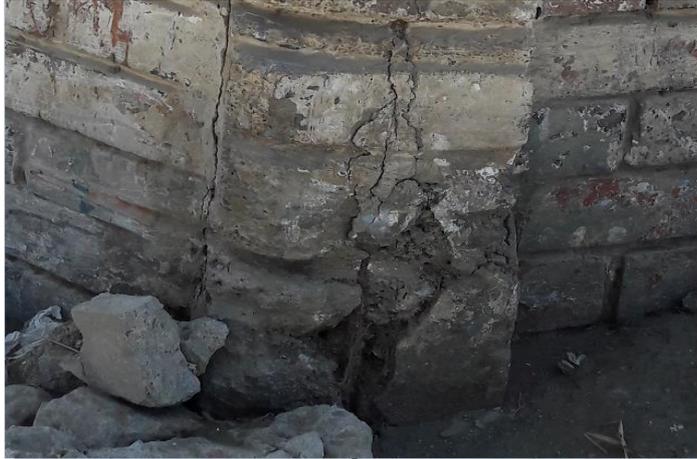
Imagen 3. Columna de albañilería afectada por la patología tipo Corrosión.

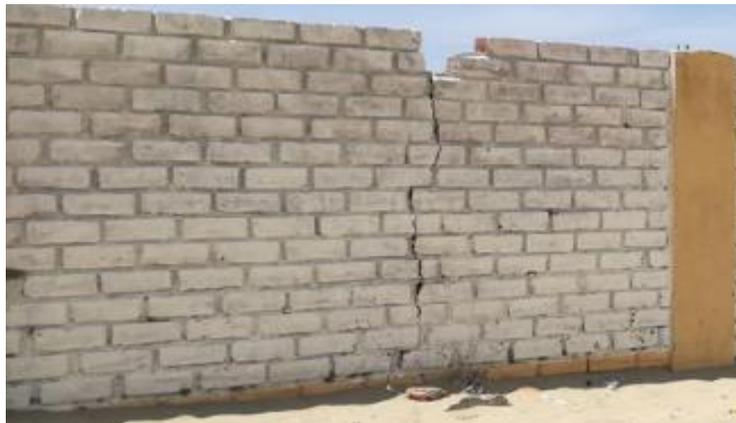
Imagen 4. *Agrietamiento vertical en muro de albañilería.*
Nota. Fuente: Suarez, E. (2016)

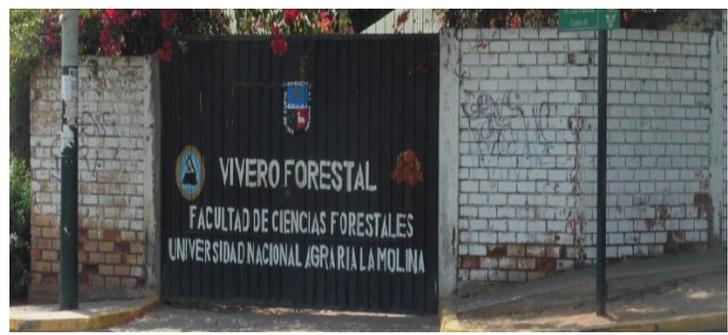
<table><tr> <td style="background-color: #add8e6;">Erosión</td> <td style="background-color: #add8e6;">Ers</td> </tr></table>

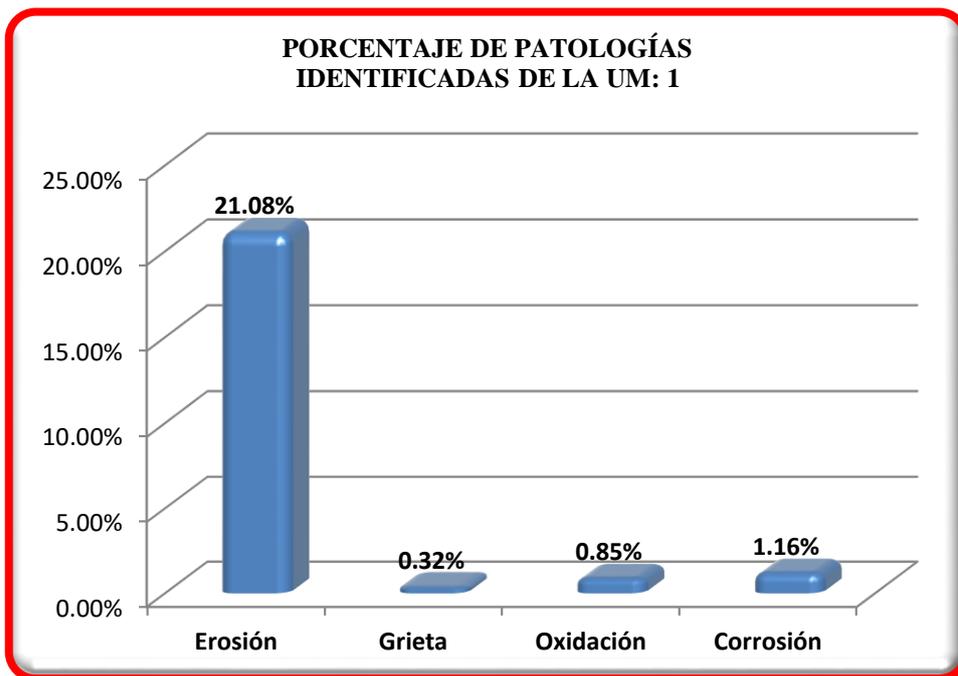
Figura 01. Porcentaje de patologías identificadas de la Unidad de Muestra 1.

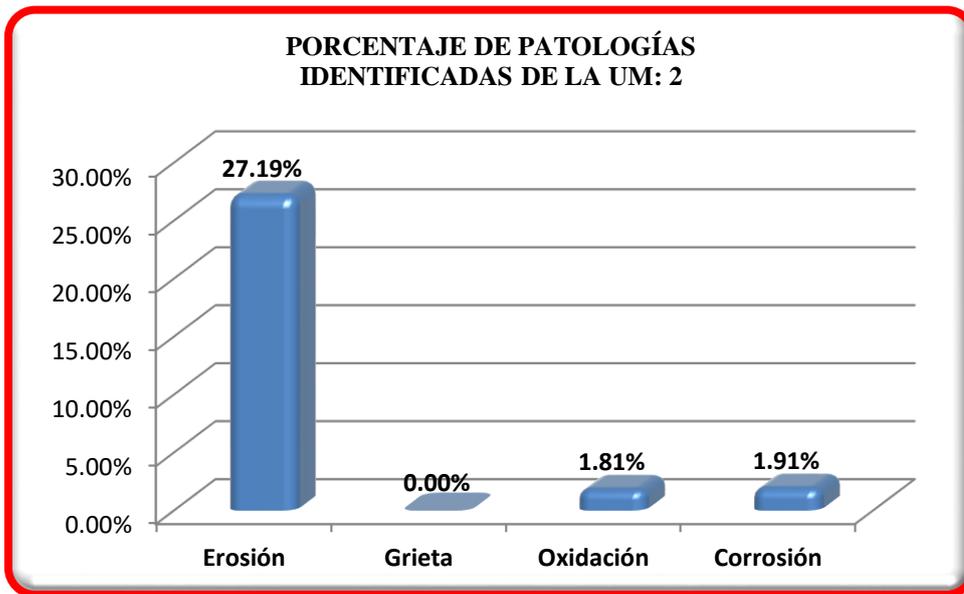
Figura 05. Porcentaje de patologías identificadas de la Unidad de Muestra 2.
 Nota. Fuente: Elaboración propia. (2019).

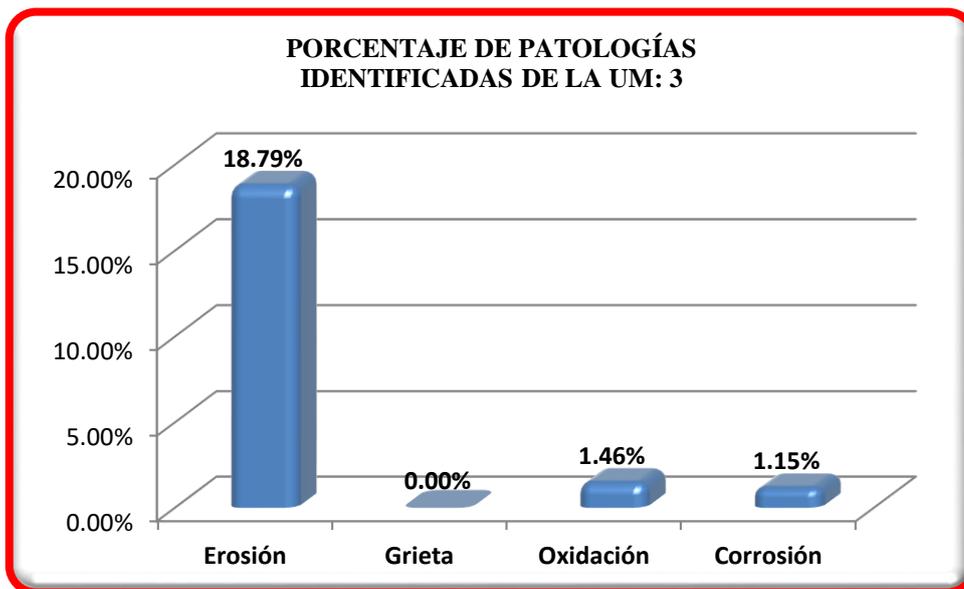
Figura 09. Porcentaje de patologías identificadas de la Unidad de Muestra 3.
 Nota. Fuente: Elaboración propia. (2019).

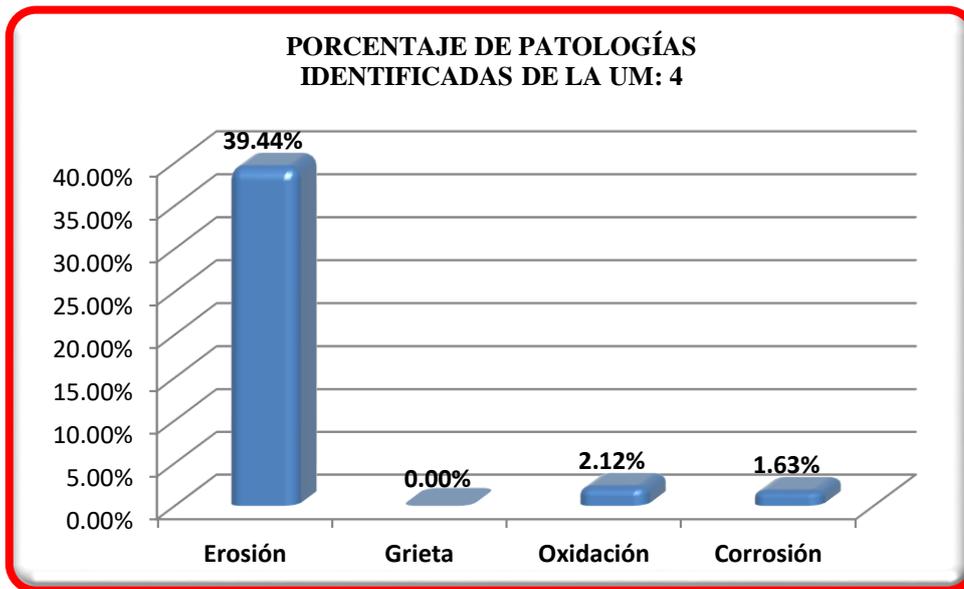
Figura 13. Porcentaje de patologías identificadas de la Unidad de Muestra 4.
 Nota. Fuente: Elaboración propia. (2019).

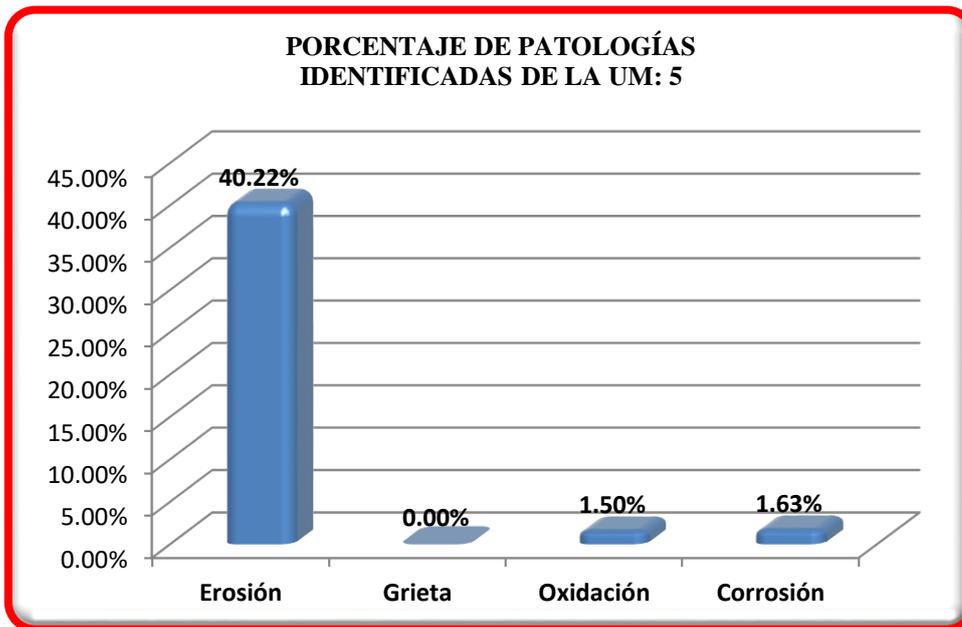
Figura 17. Porcentaje de patologías identificadas de la Unidad de Muestra 5

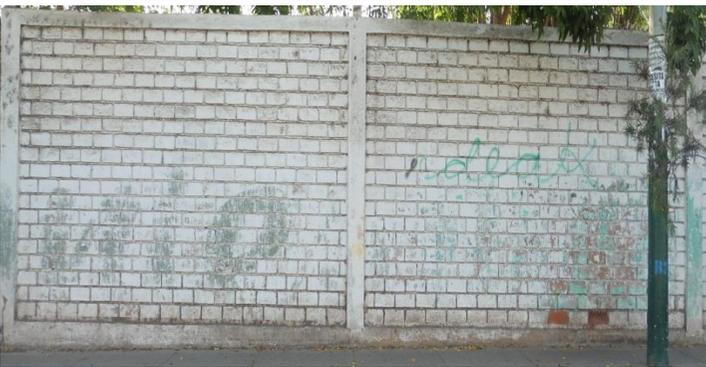
<table><tr> <td>Erosión</td> <td>Ers</td> </tr></table>

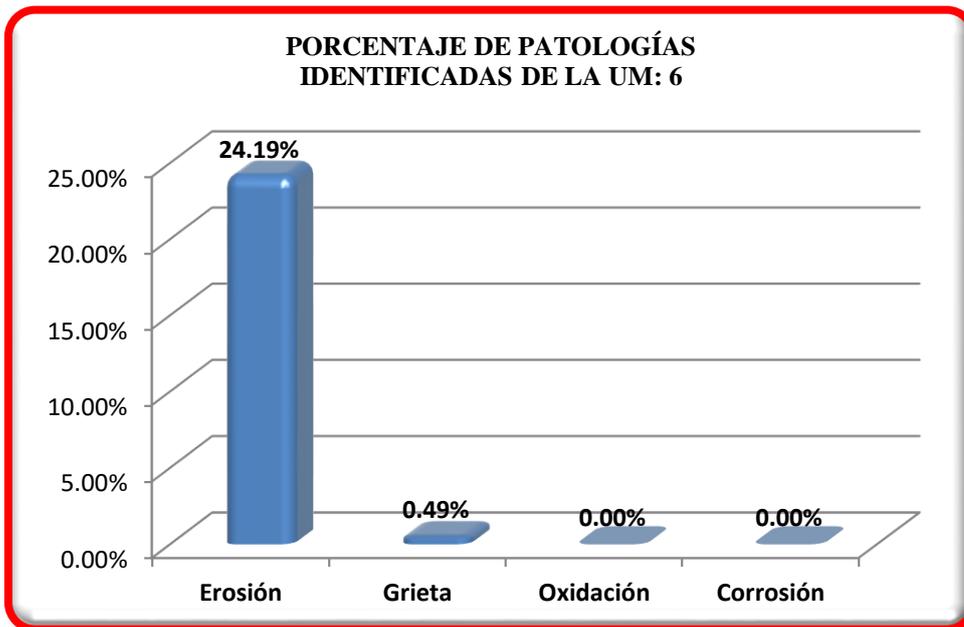
Figura 21. Porcentaje de patologías identificadas de la Unidad de Muestra 6.

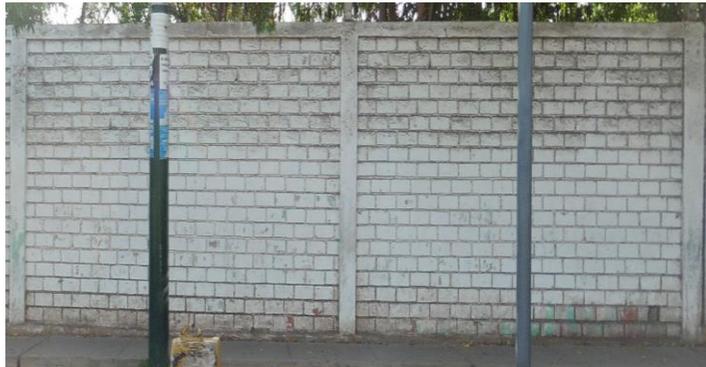
<table><tr> <td style="background-color: #add8e6;">Erosión</td> <td style="background-color: #add8e6;">Ers</td> </tr></table>

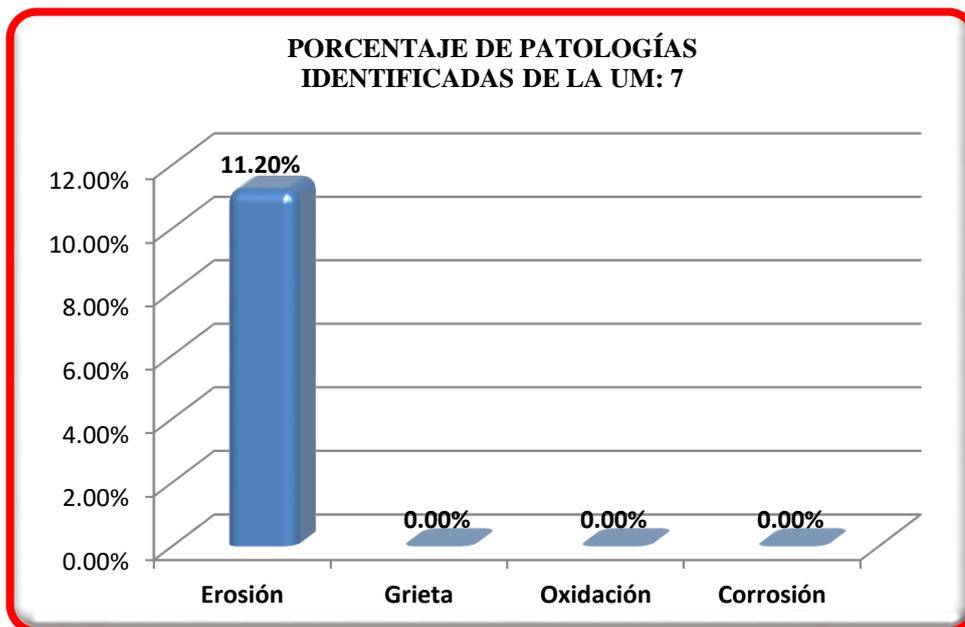
Figura 25. Porcentaje de patologías identificadas de la Unidad de Muestra 7.
 Nota. Fuente: Elaboración propia. (2019).

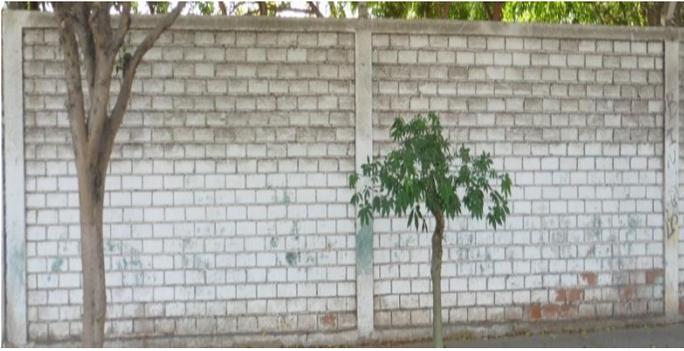
<table><tr> <td style="background-color: #add8e6;">Erosión</td> <td style="background-color: #add8e6;">Ers</td> </tr></table>

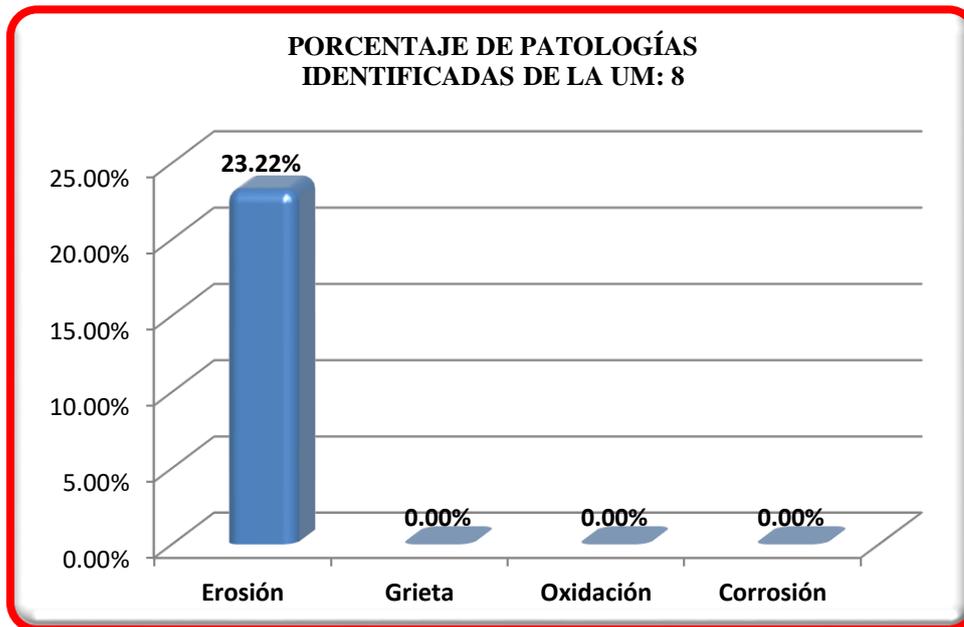
Figura 29. Porcentaje de patologías identificadas de la Unidad de Muestra 8.
 Nota. Fuente: Elaboración propia. (2019).

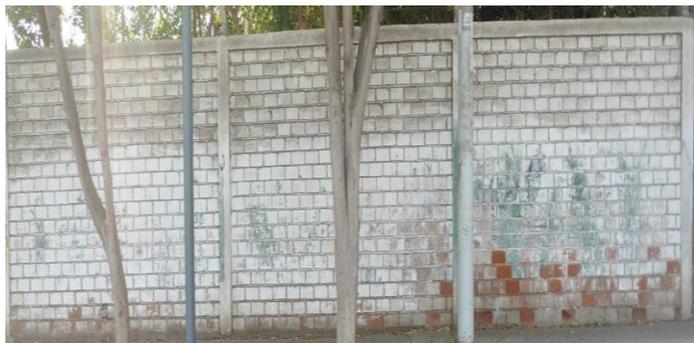
<table><tr> <td style="background-color: #add8e6;">Erosión</td> <td style="background-color: #add8e6;">Ers</td> </tr></table>

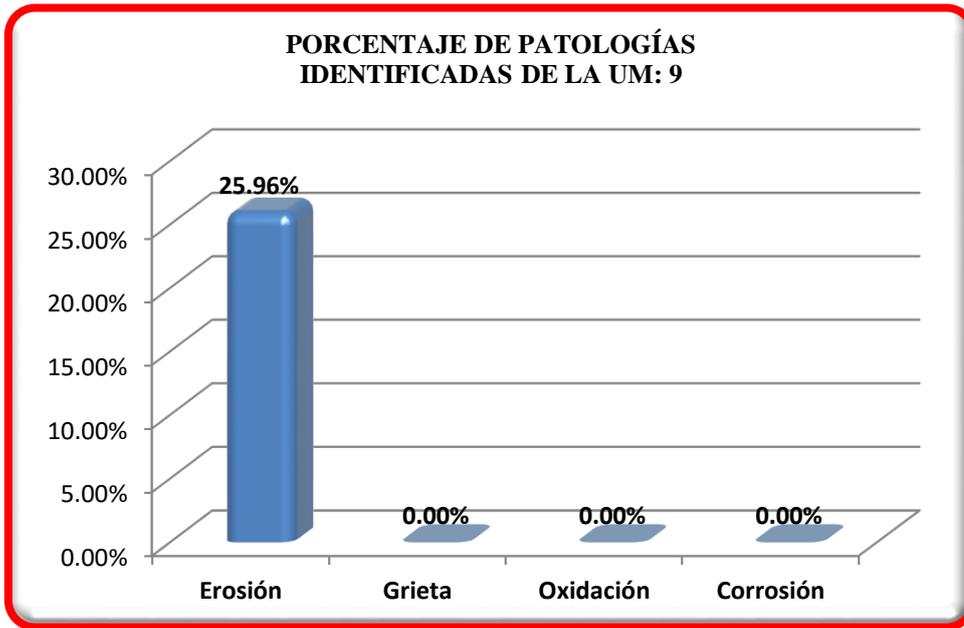
Figura 33. Porcentaje de patologías identificadas de la Unidad de Muestra 9.
 Nota. Fuente: Elaboración propia. (2019).

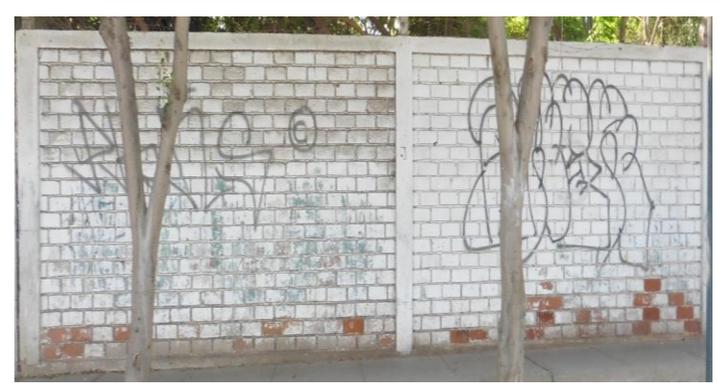
<table><tr> <td style="background-color: #add8e6;">Erosión</td> <td style="background-color: #add8e6;">Ers</td> </tr></table>

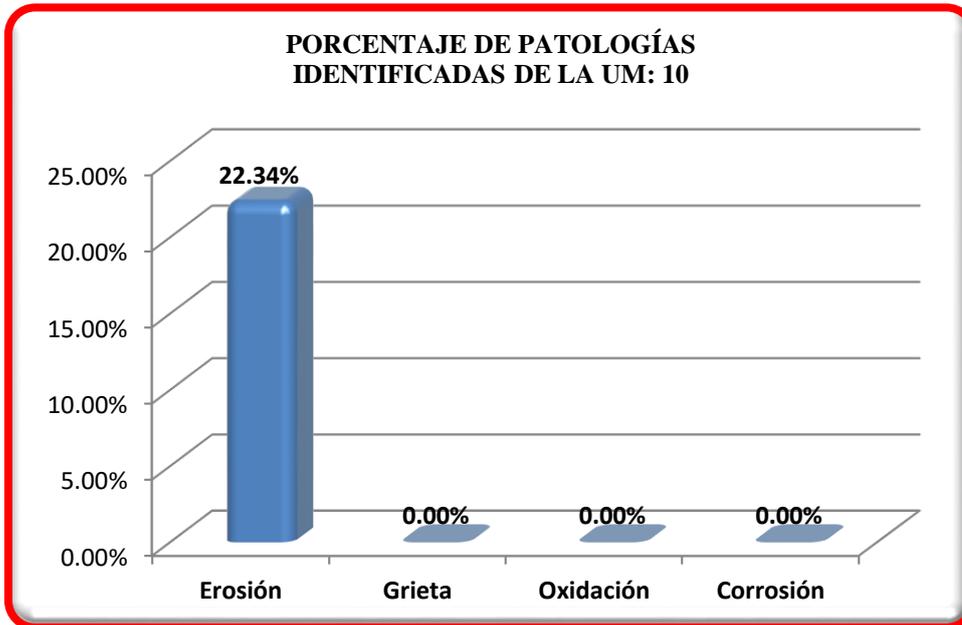
Figura 37. Porcentaje de patologías identificadas de la Unidad de Muestra 10.
 Nota. Fuente: Elaboración propia. (2019).

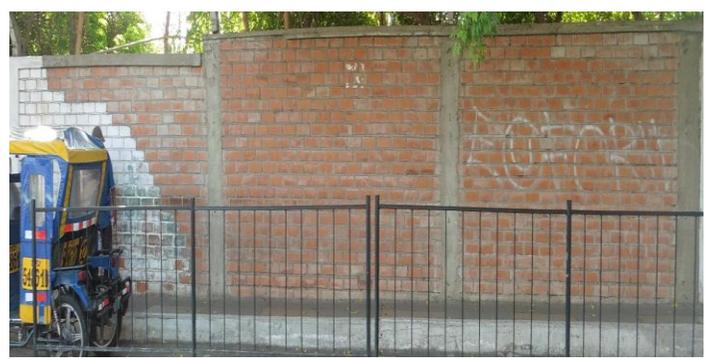
<table><tr> <td style="background-color: #add8e6;">Erosión</td> <td style="background-color: #add8e6;">Ers</td> </tr></table>

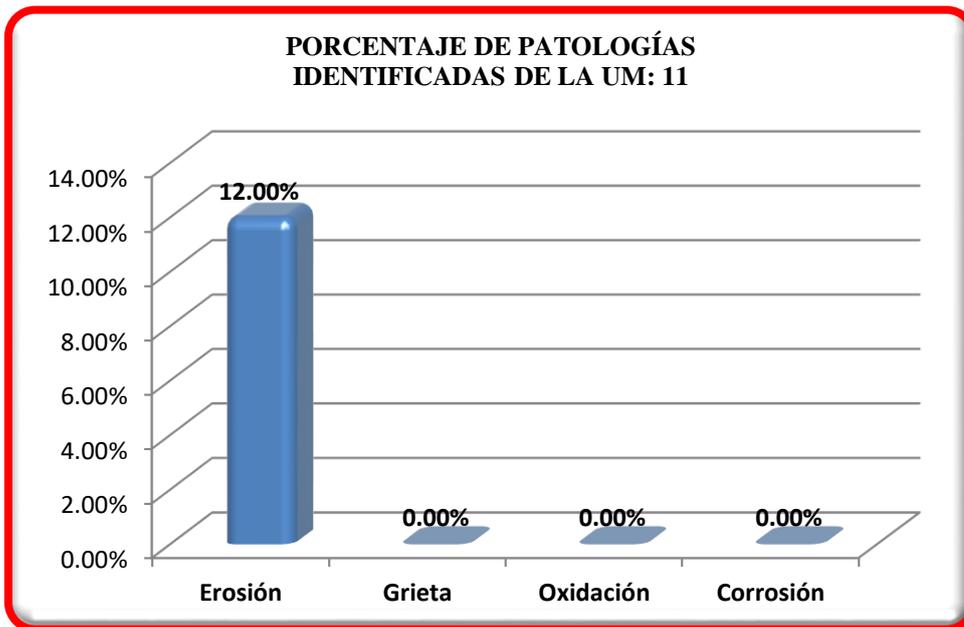
Figura 41. Porcentaje de patologías identificadas de la Unidad de Muestra 11.

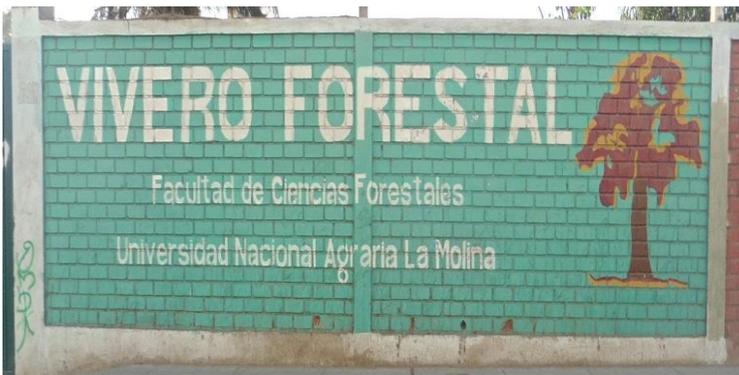
<table><tr> <td style="background-color: #add8e6;">Erosión</td> <td style="background-color: #add8e6;">Ers</td> </tr></table>

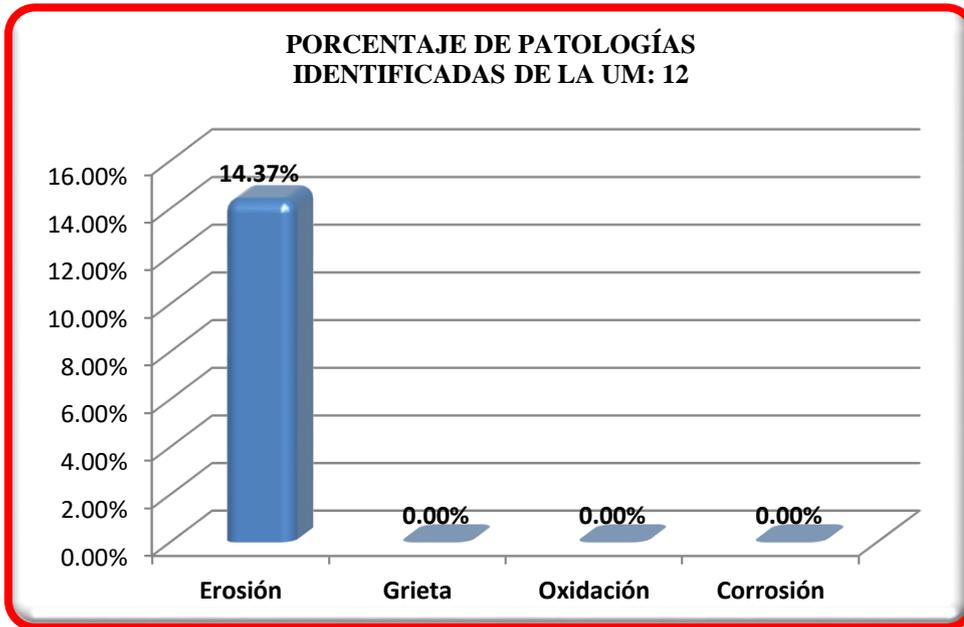
Figura 45. Porcentaje de patologías identificadas de la Unidad de Muestra 12.
 Nota. Fuente: Elaboración propia. (2019).

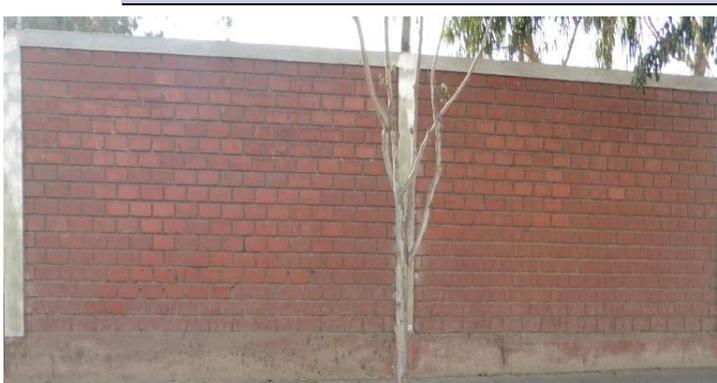
<table><tr> <td style="background-color: #add8e6;">Erosión</td> <td style="background-color: #add8e6;">Ers</td> </tr></table>

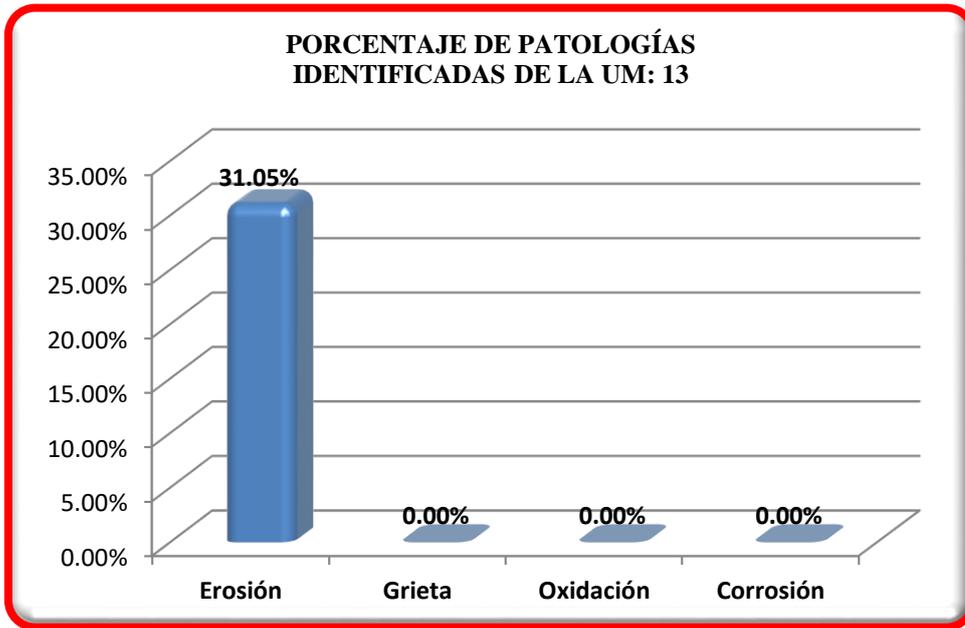
Figura 49. Porcentaje de patologías identificadas de la Unidad de Muestra 13.

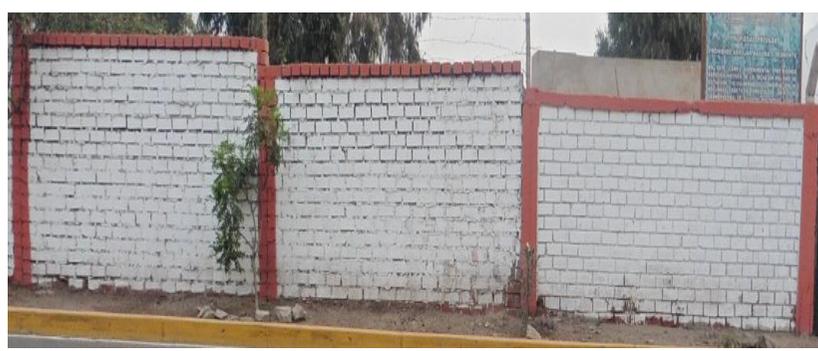
<table><tr> <td style="background-color: #add8e6;">Erosión</td> <td style="background-color: #add8e6;">Ers</td> </tr></table>

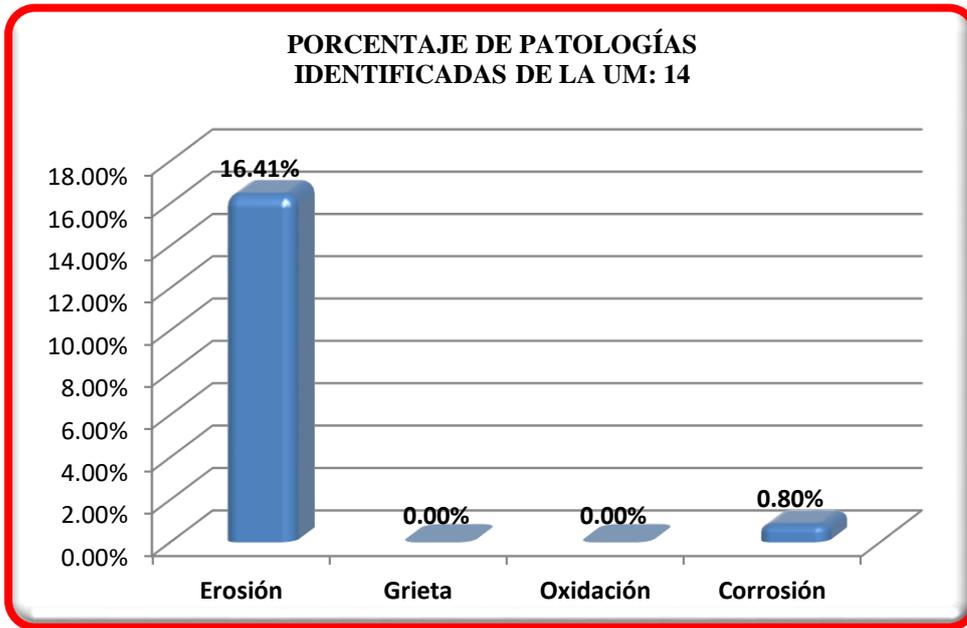
Figura 53. Porcentaje de patologías identificadas de la Unidad de Muestra 14.

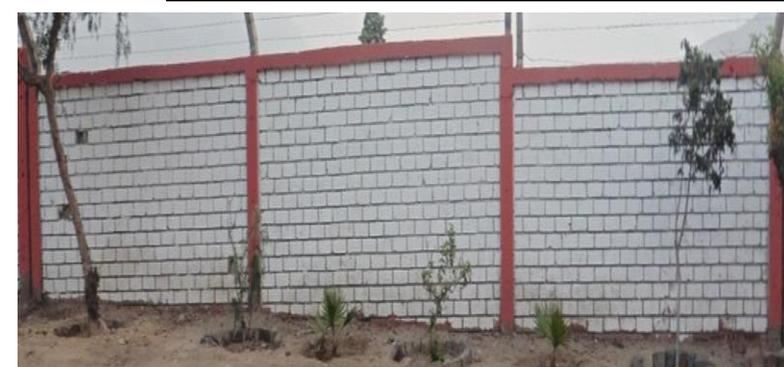
<table><tr> <td style="background-color: #e6f2ff;">Erosión</td> <td style="color: blue;">Ers</td> </tr></table>

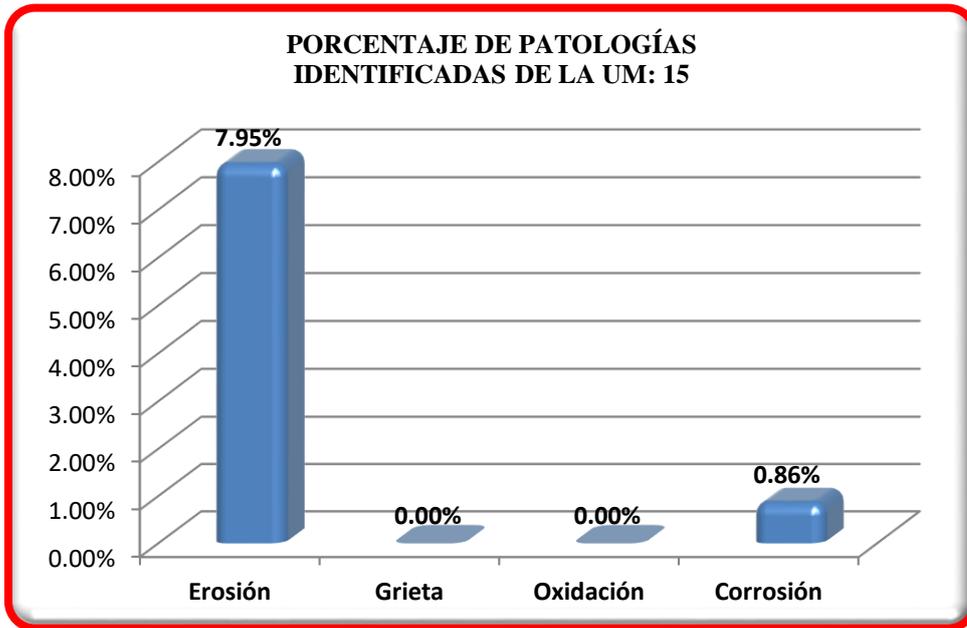
Figura 57. Porcentaje de patologías identificadas de la Unidad de Muestra 15.

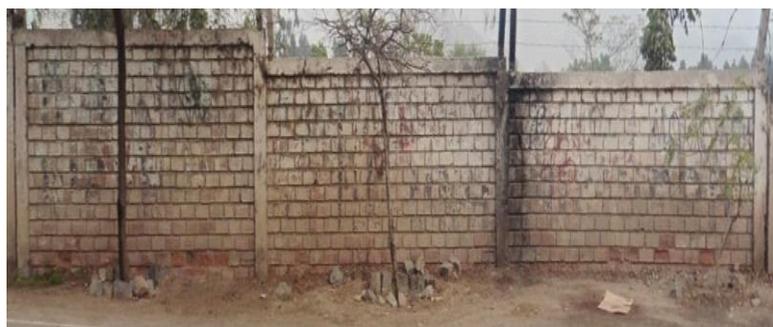
<table><tr> <td style="background-color: #add8e6;">Erosión</td> <td style="background-color: #add8e6;">Ers</td> </tr></table>

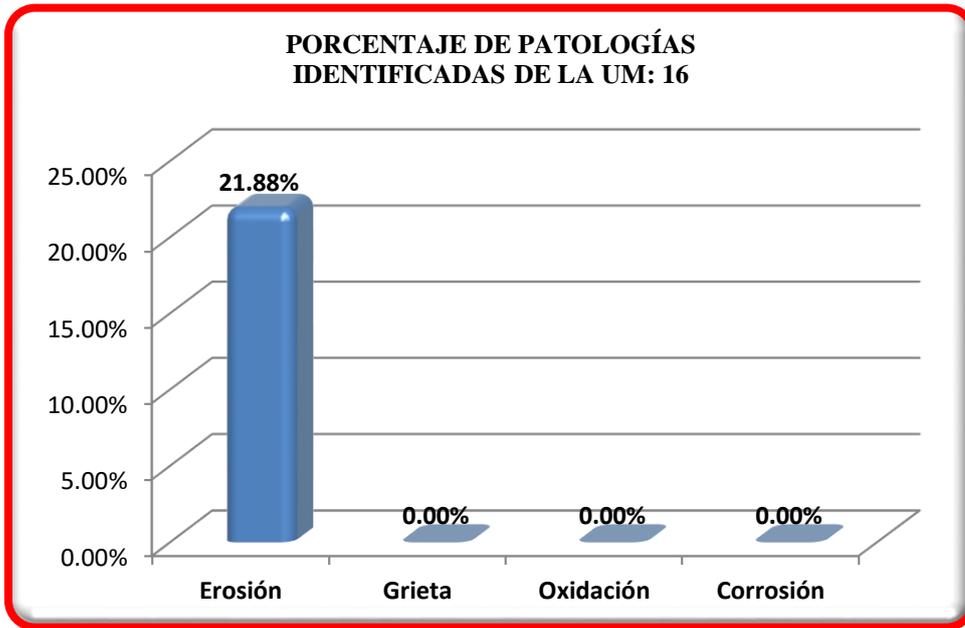
Figura 61. Porcentaje de patologías identificadas de la Unidad de Muestra 16.

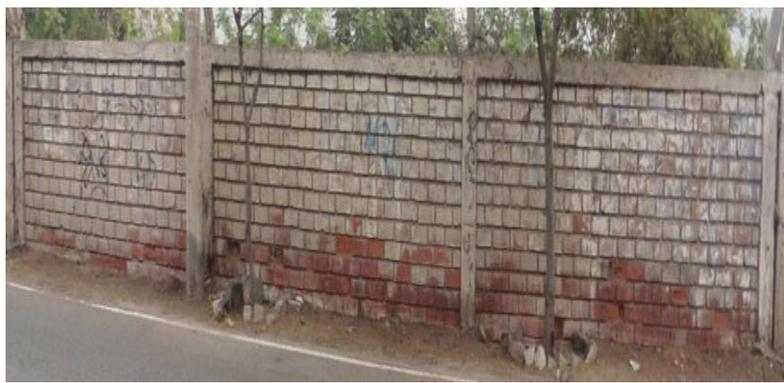
<table><tr> <td style="background-color: #add8e6;">Erosión</td> <td style="background-color: #add8e6;">Ers</td> </tr></table>

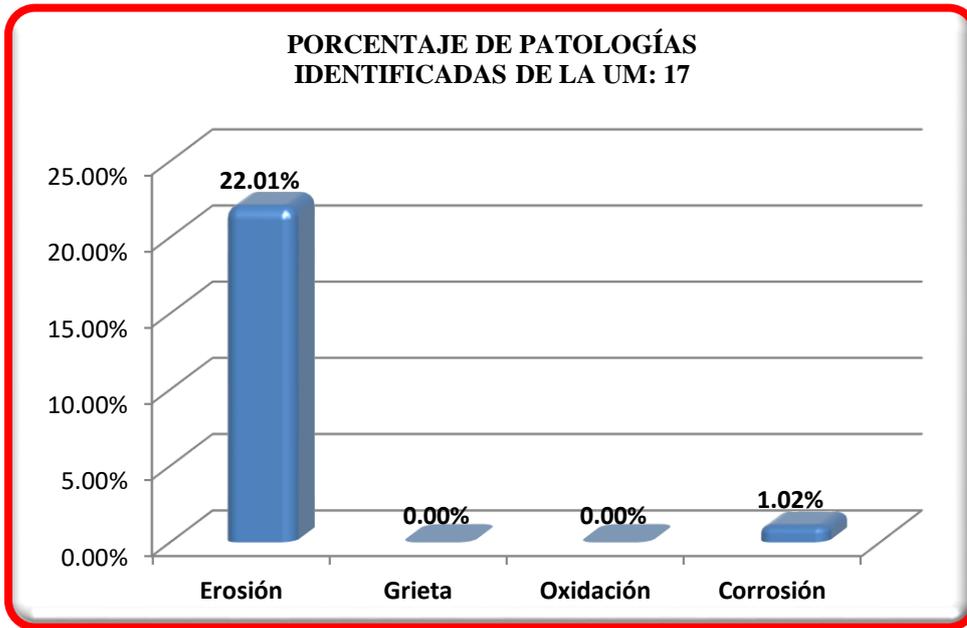
Figura 65. Porcentaje de patologías identificadas de la Unidad de Muestra 17.

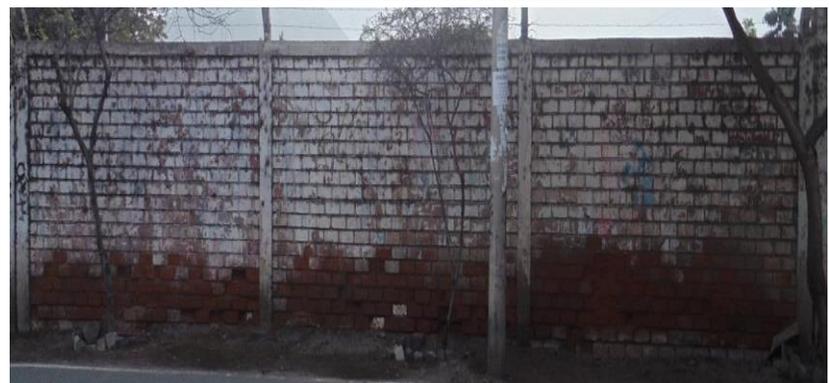
<table><tr> <td style="background-color: #add8e6;">Erosión</td> <td style="background-color: #add8e6;">Ers</td> </tr></table>

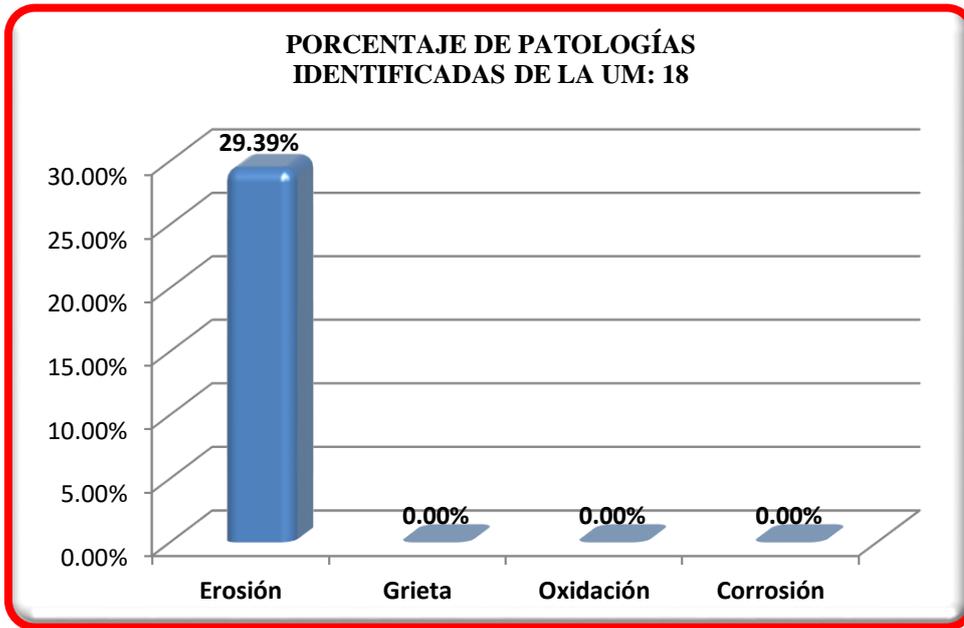
Figura 69. Porcentaje de patologías identificadas de la Unidad de Muestra 18.

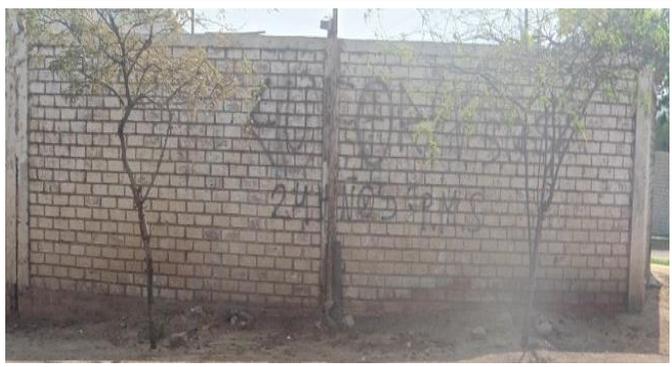
<table><tr> <td style="background-color: #add8e6;">Erosión</td> <td style="background-color: #add8e6;">Ers</td> </tr></table>

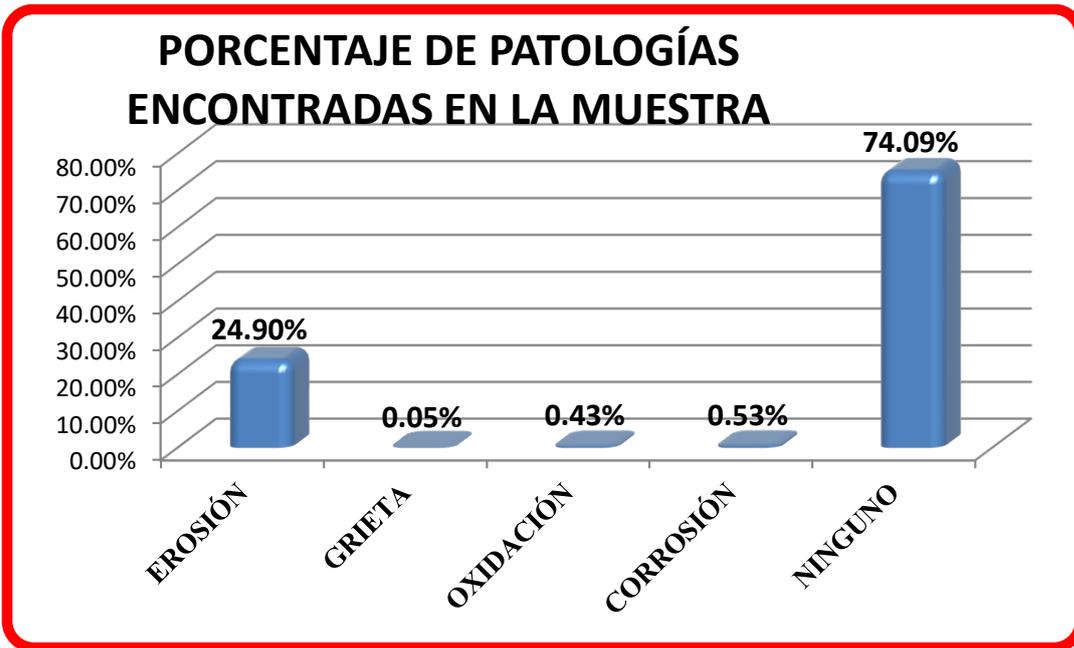
Figura 77. Porcentaje de patologías encontradas en la Muestra.

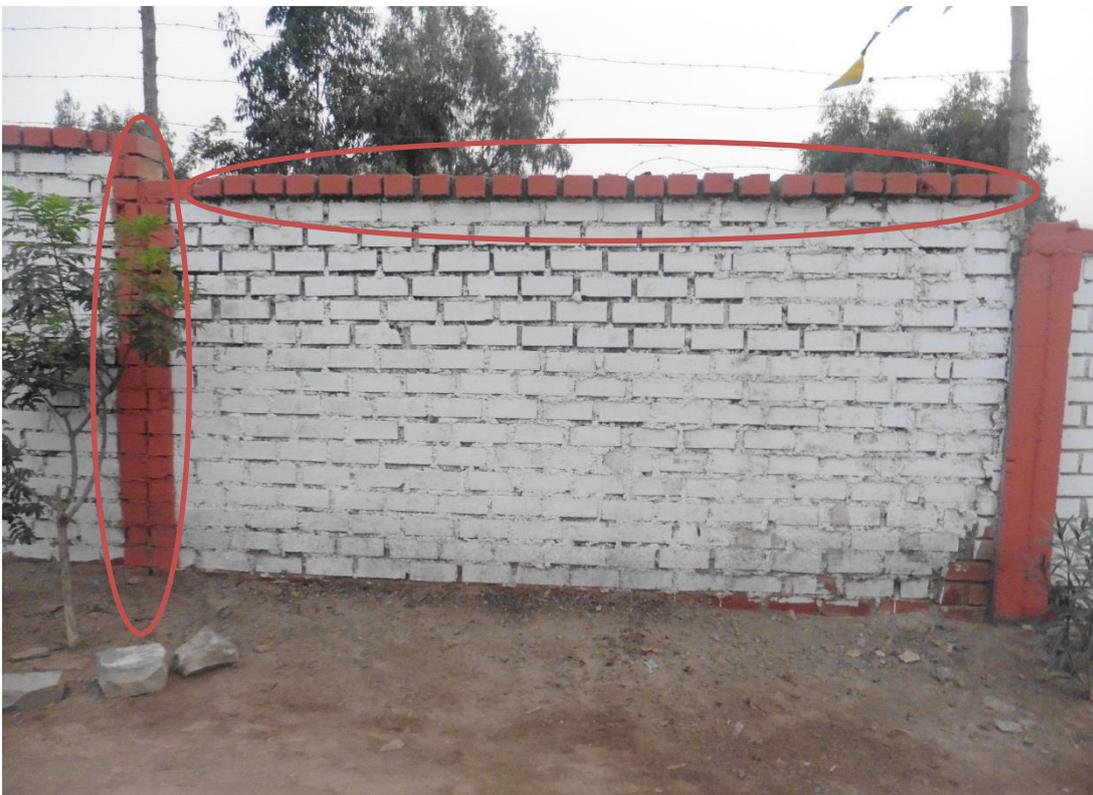
Fotografía 08: Deficiencia en el proceso Constructivo. (No se consideró columnas ni viga).

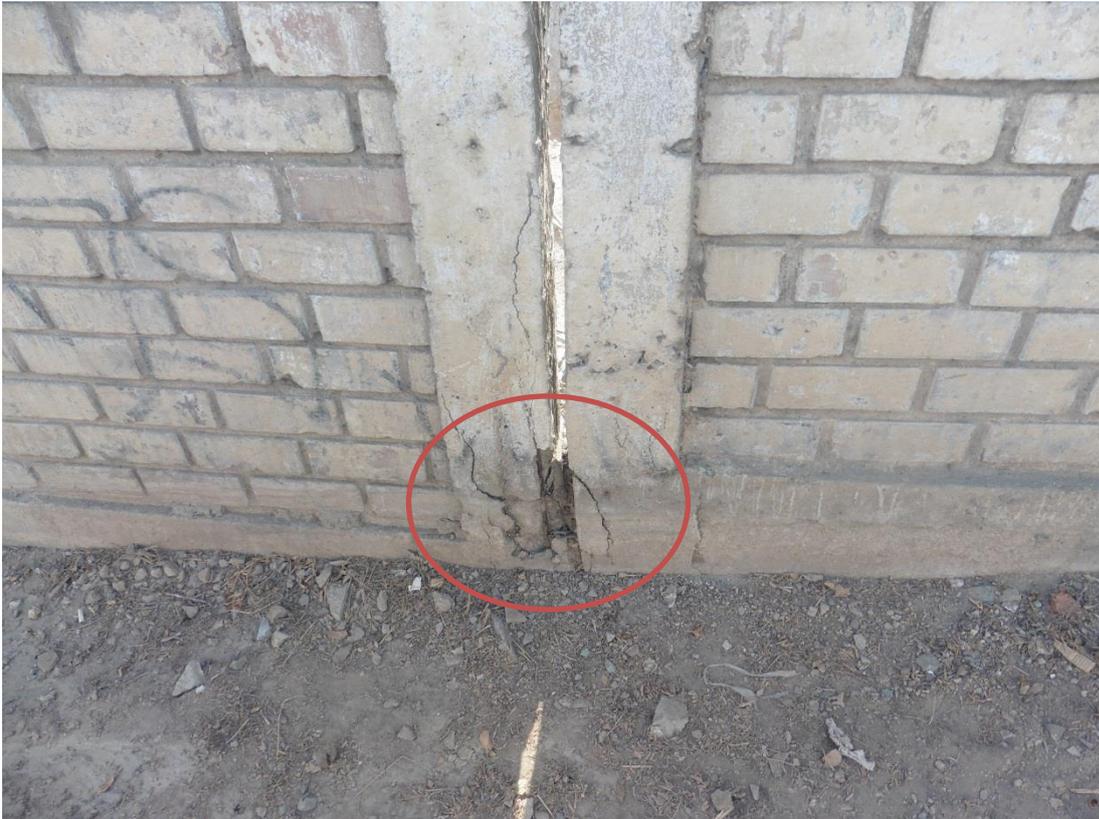
Fotografía 09: Patología grieta en la columna.

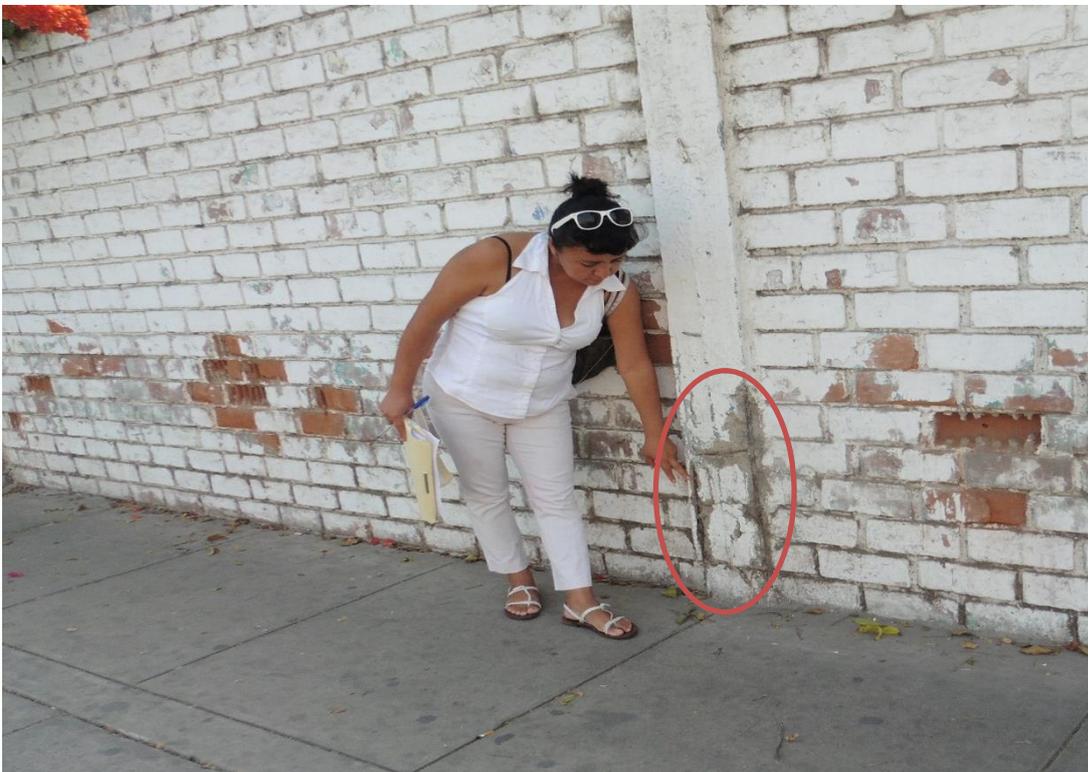
Fotografía 09: Patología Oxidación en la columna.

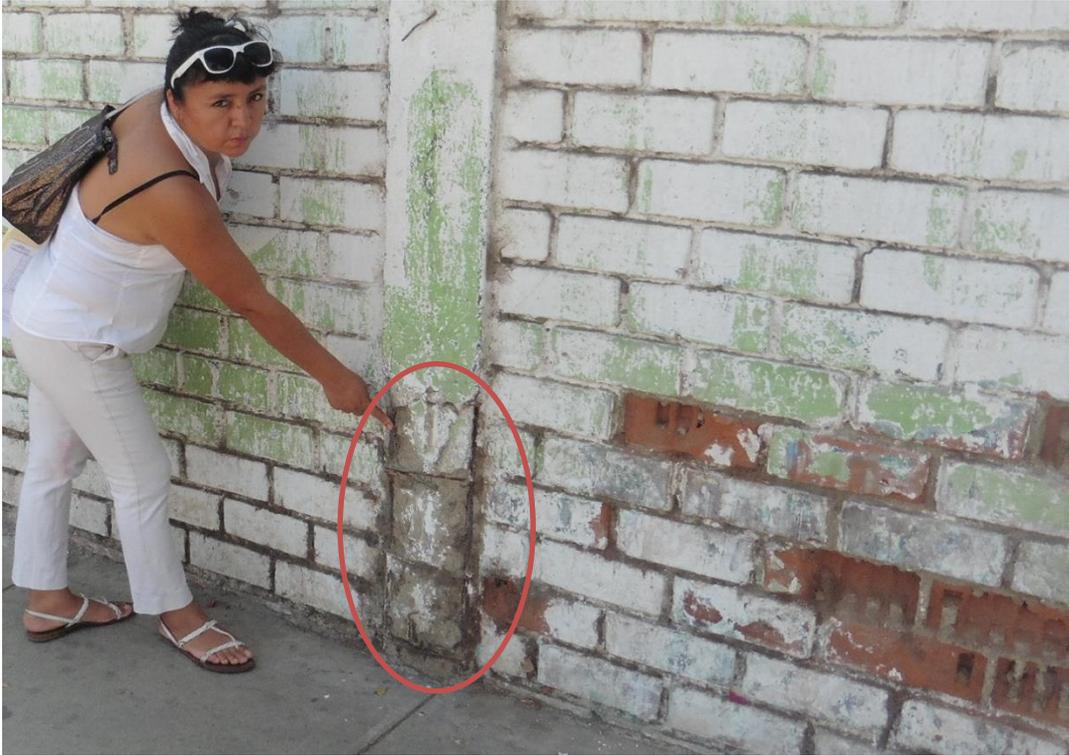
Fotografía 11: Patología corrosión en la columna.

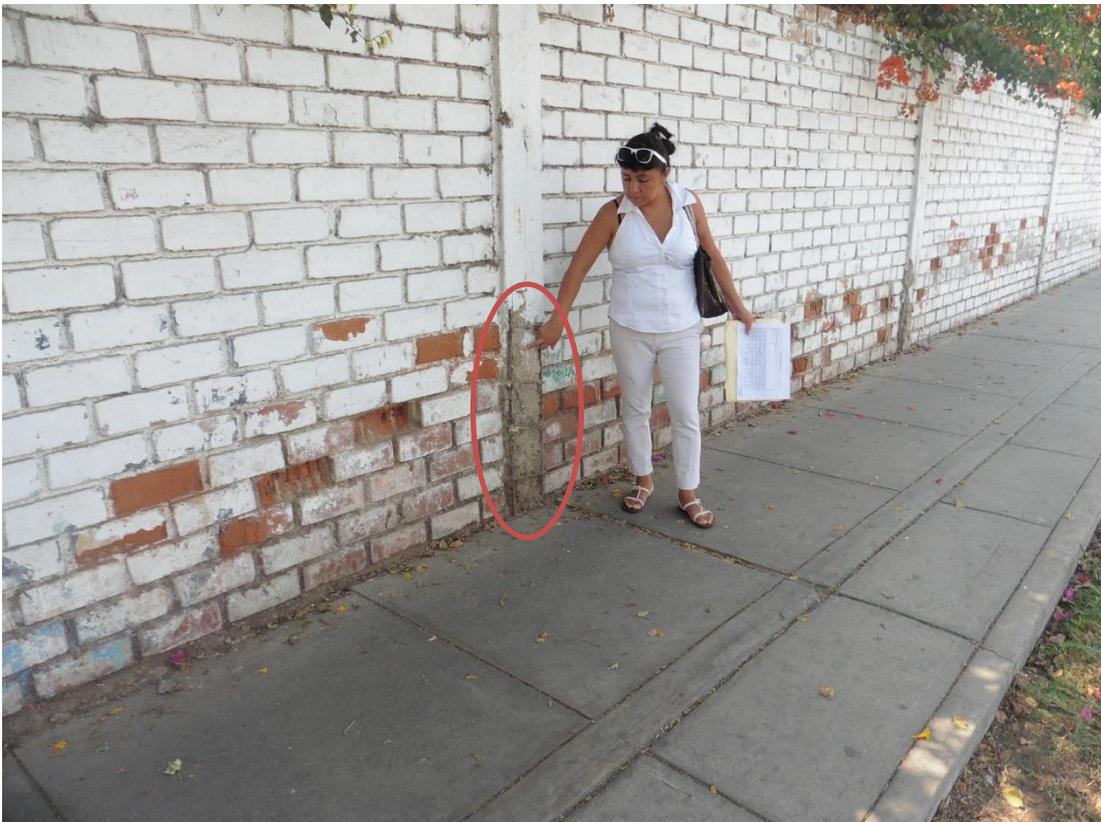
Fotografía 11: Patología corrosión en la columna.

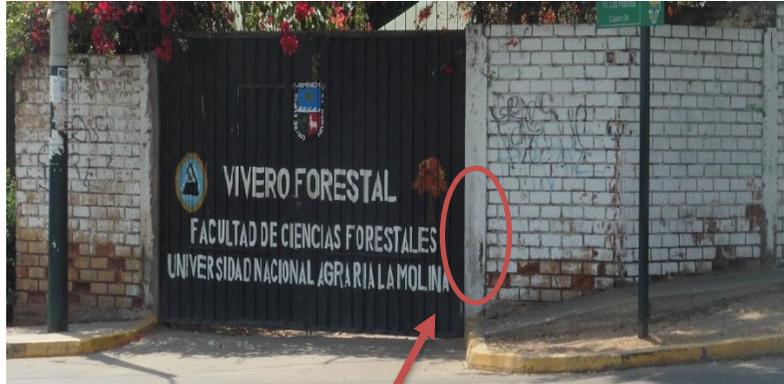
Reparar grieta de la columna de la unidad muestral 01

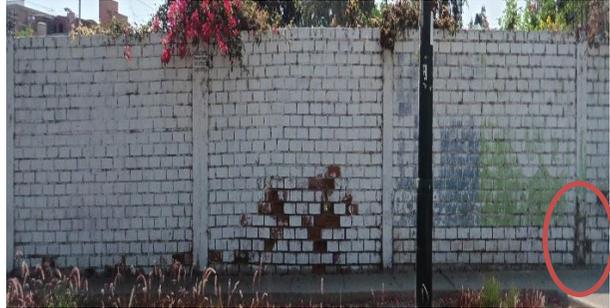
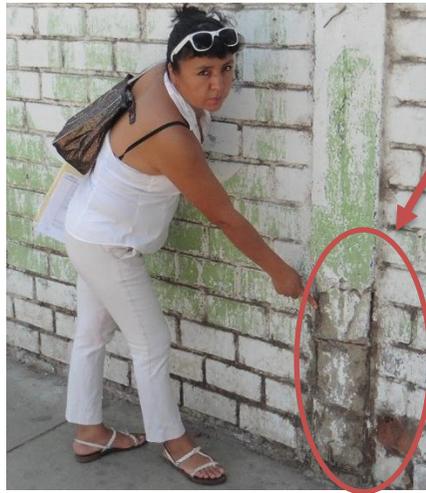
**Patología: Corrosión.****Descripción:**

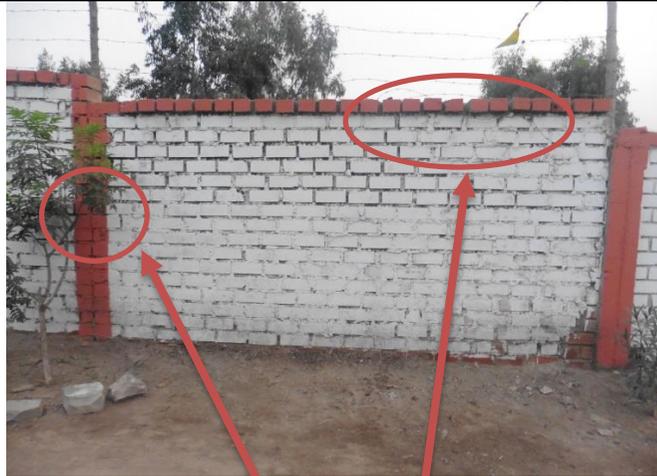
**Reparar muros no confinados adecuadamente
en la unidad muestral 13**
