UNIVERSIDAD CATÓLICA LOS ÁNGELES  
CHIMBOTE

DETERMINACIÓN Y EVALUACIÓN DE LAS  
PATOLOGÍAS DEL CONCRETO EN VIGAS, COLUMNAS,  
SOBRECIMIENTO Y MUROS DE ALBAÑILERÍA DEL  
CERCO PERIMÉTRICO DEL LOCAL COMUNAL GOLFO  
PÉRSICO, DISTRITO NUEVO CHIMBOTE, PROVINCIA  
DEL SANTA, REGIÓN ANCASH, AGOSTO – 2019

**TESIS PARA OPTAR EL TÍTULO PROFESIONAL DE**  
**INGENIERO CIVIL**

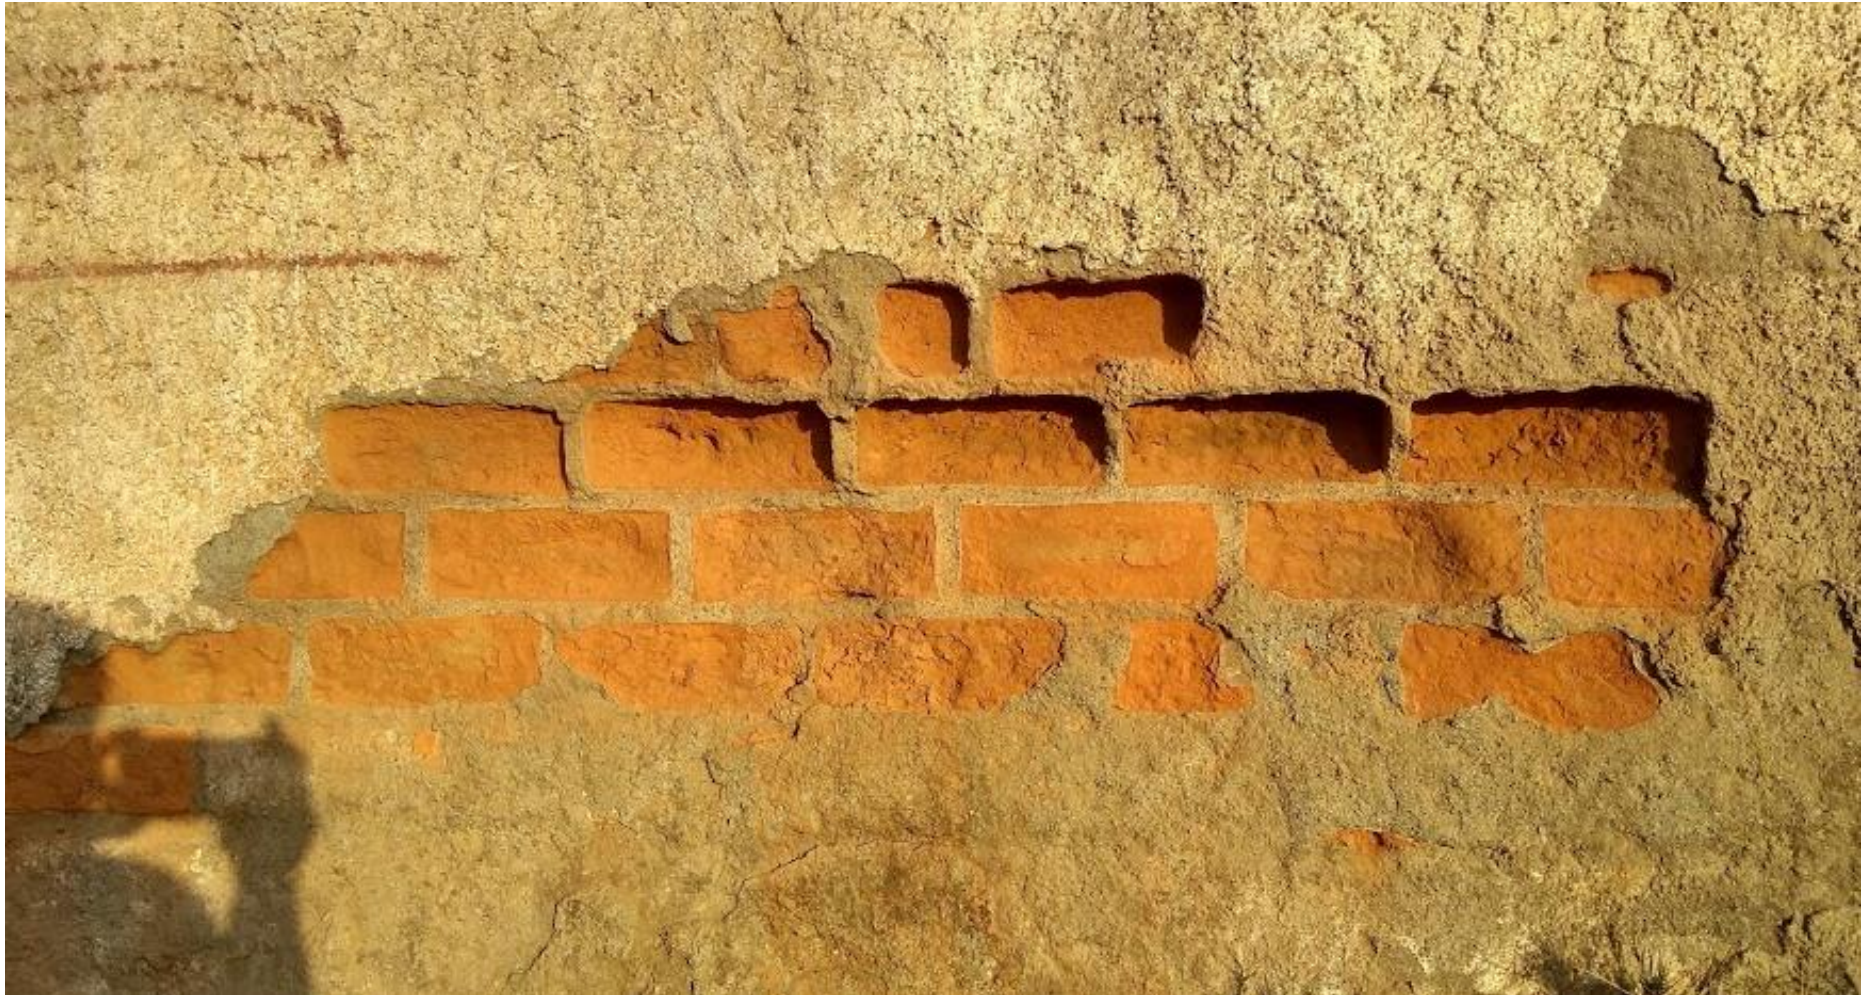
**Fotografía 06:** Muro afectado por erosión química en la unidad muestral 15 con un porcentaje de área afectada por esta patología de 17.97%. El nivel de severidad de esta área en específica es alto.

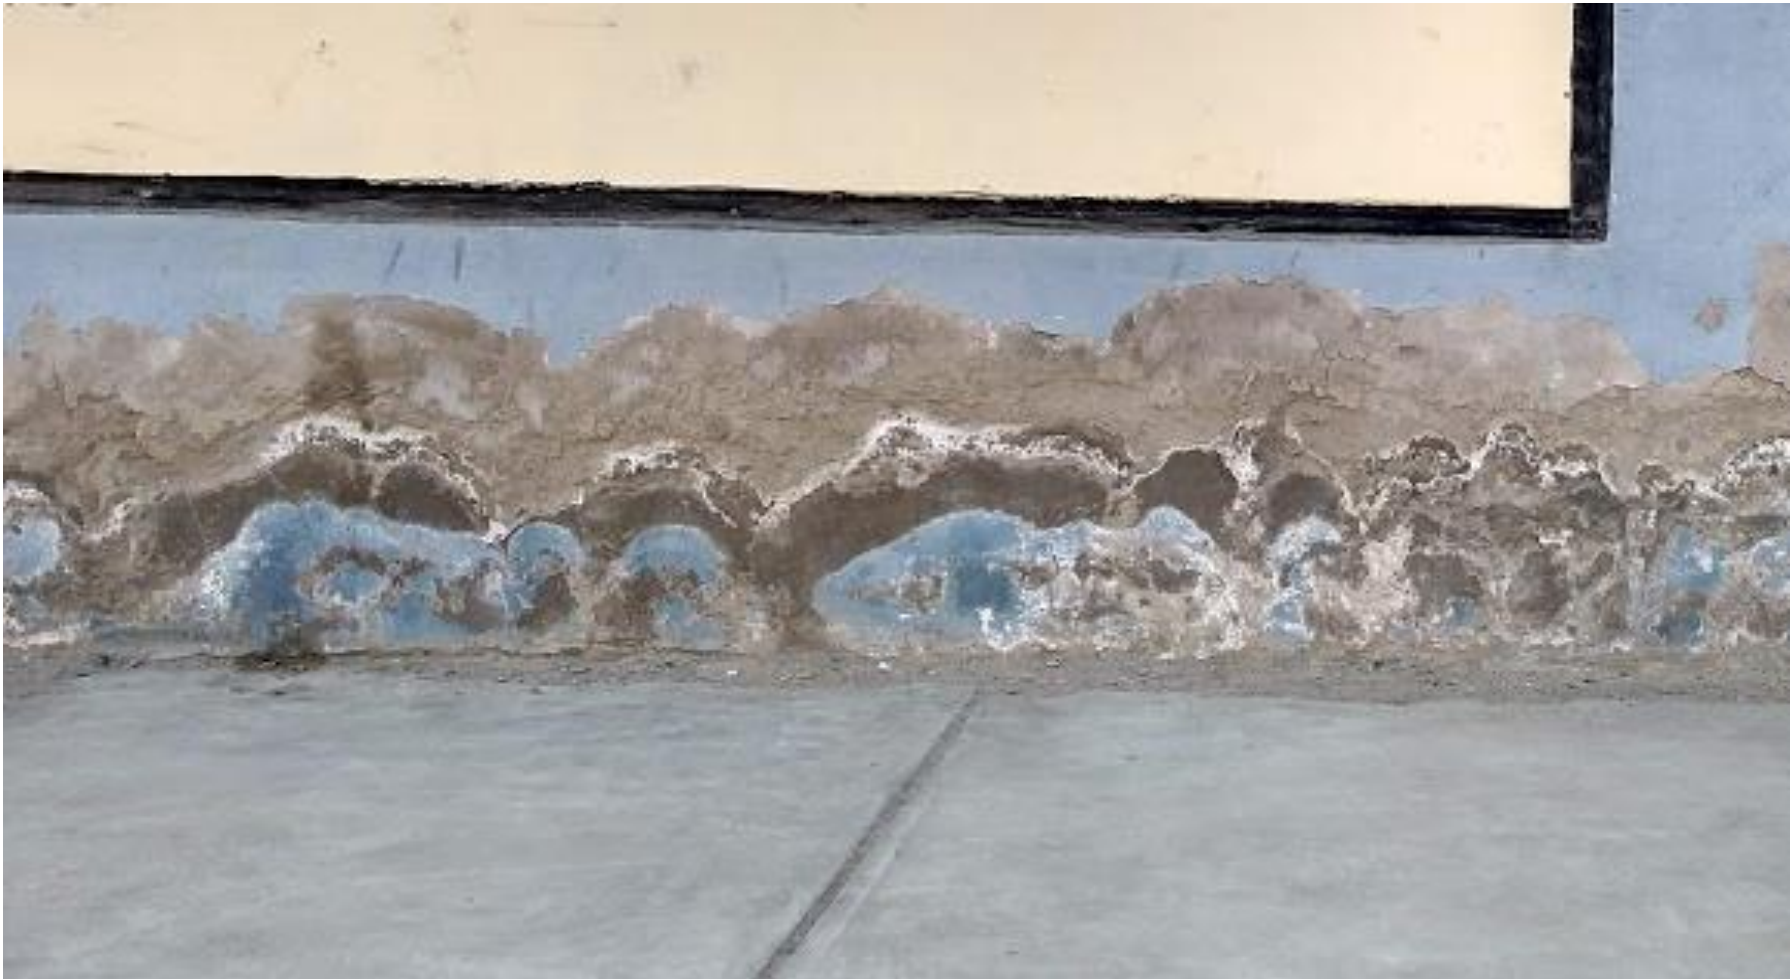
**Fotografía 07:** Sobrecimiento y muro de albañilería afectado por eflorescencia (velo grueso) en la unidad muestral 05 con un porcentaje de área afectada por esta patología de 12.30%. El nivel de severidad de esta área en específica es alto.

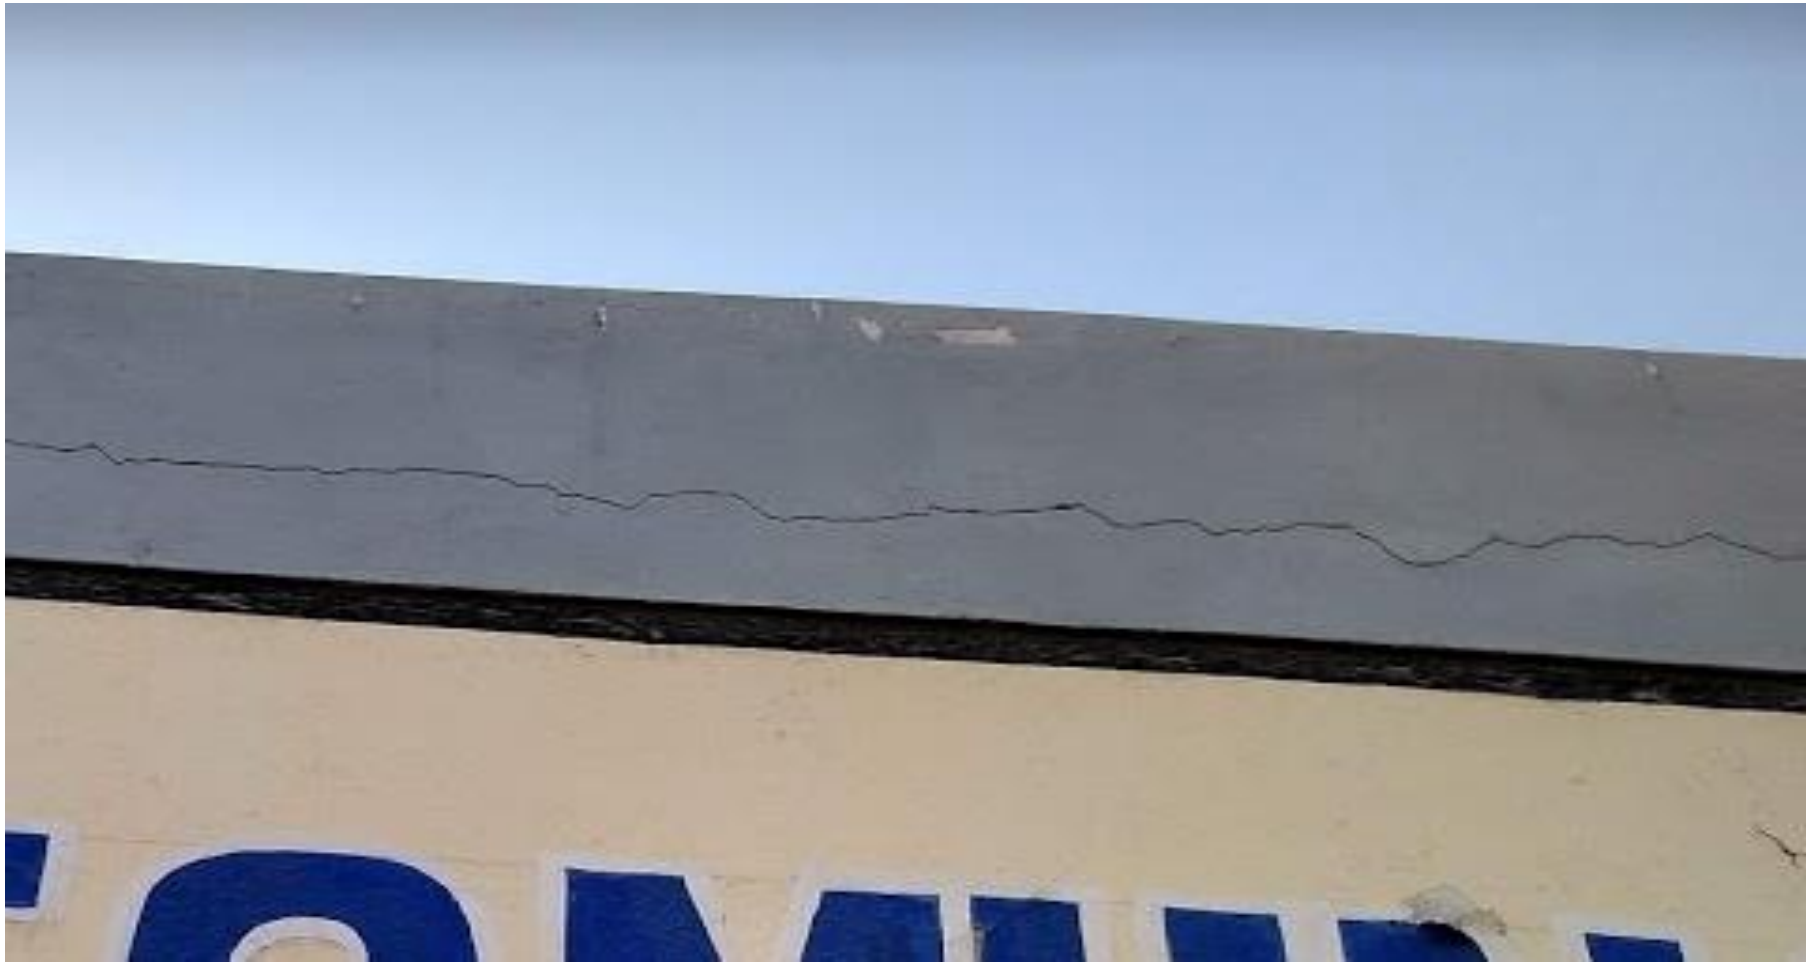
**Fotografía 08:** Muro de albañilería afectado por fisura en la unidad muestral 06 con un porcentaje de área afectada por esta patología de 2.58%. El nivel de severidad de esta área en específica es moderado.

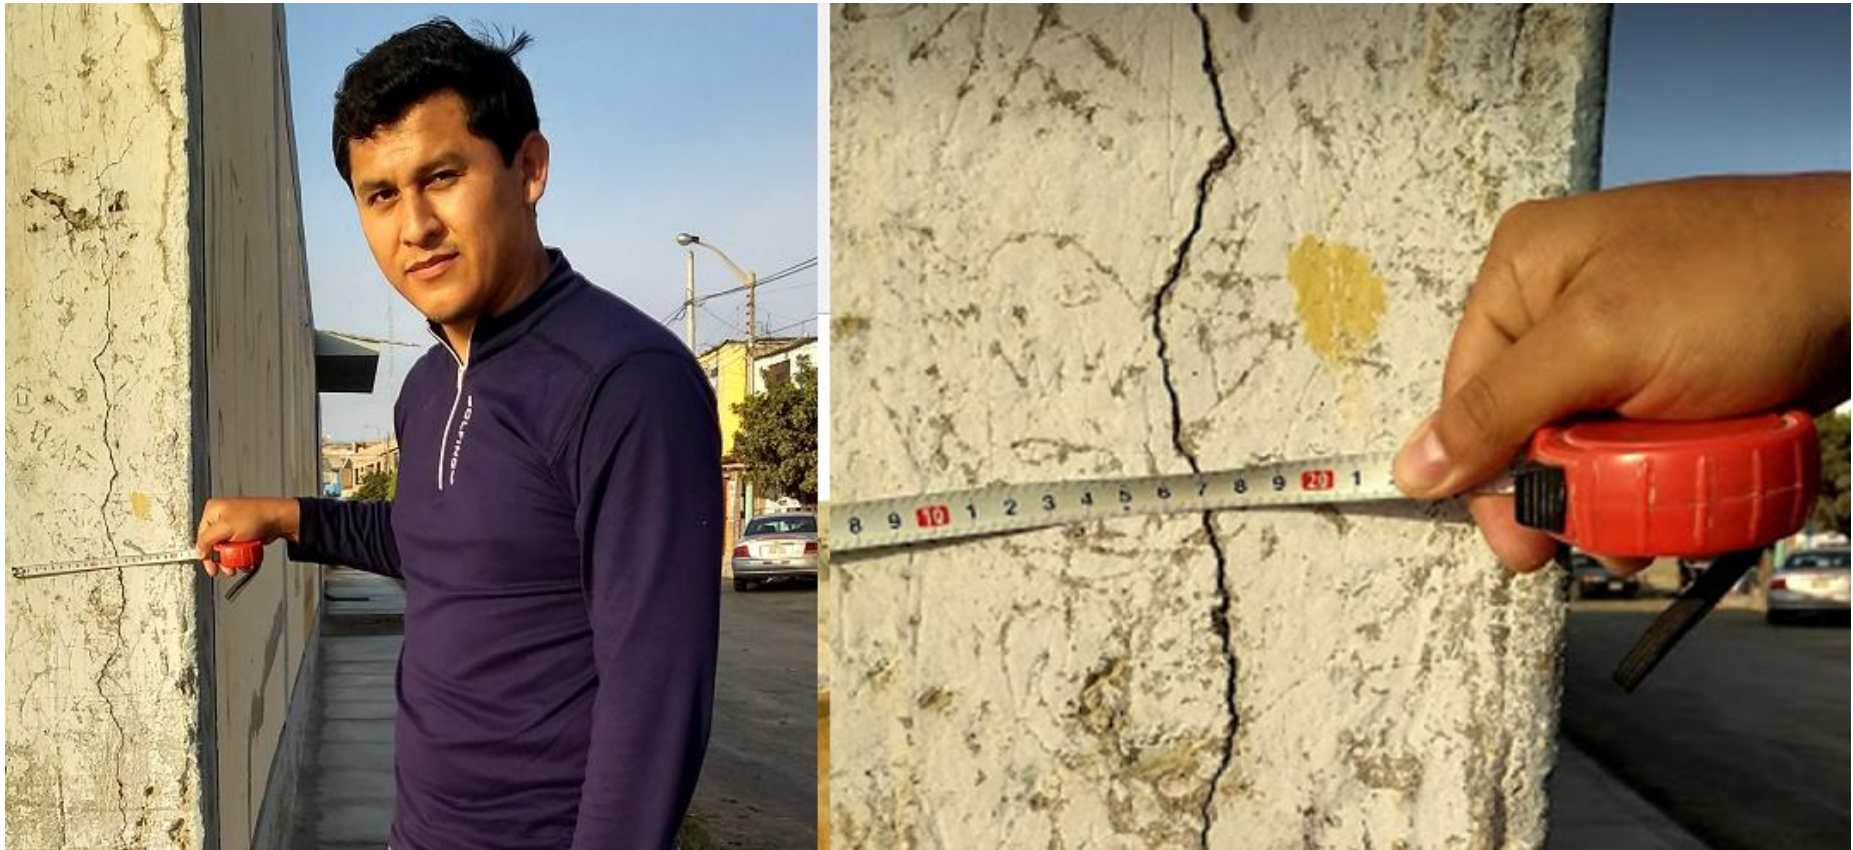
**Fotografía 09:** Columna afectada por grieta en la unidad muestral 04 con un porcentaje de área afectada por esta patología de 2.40%. El nivel de severidad de esta área en específica es moderado.

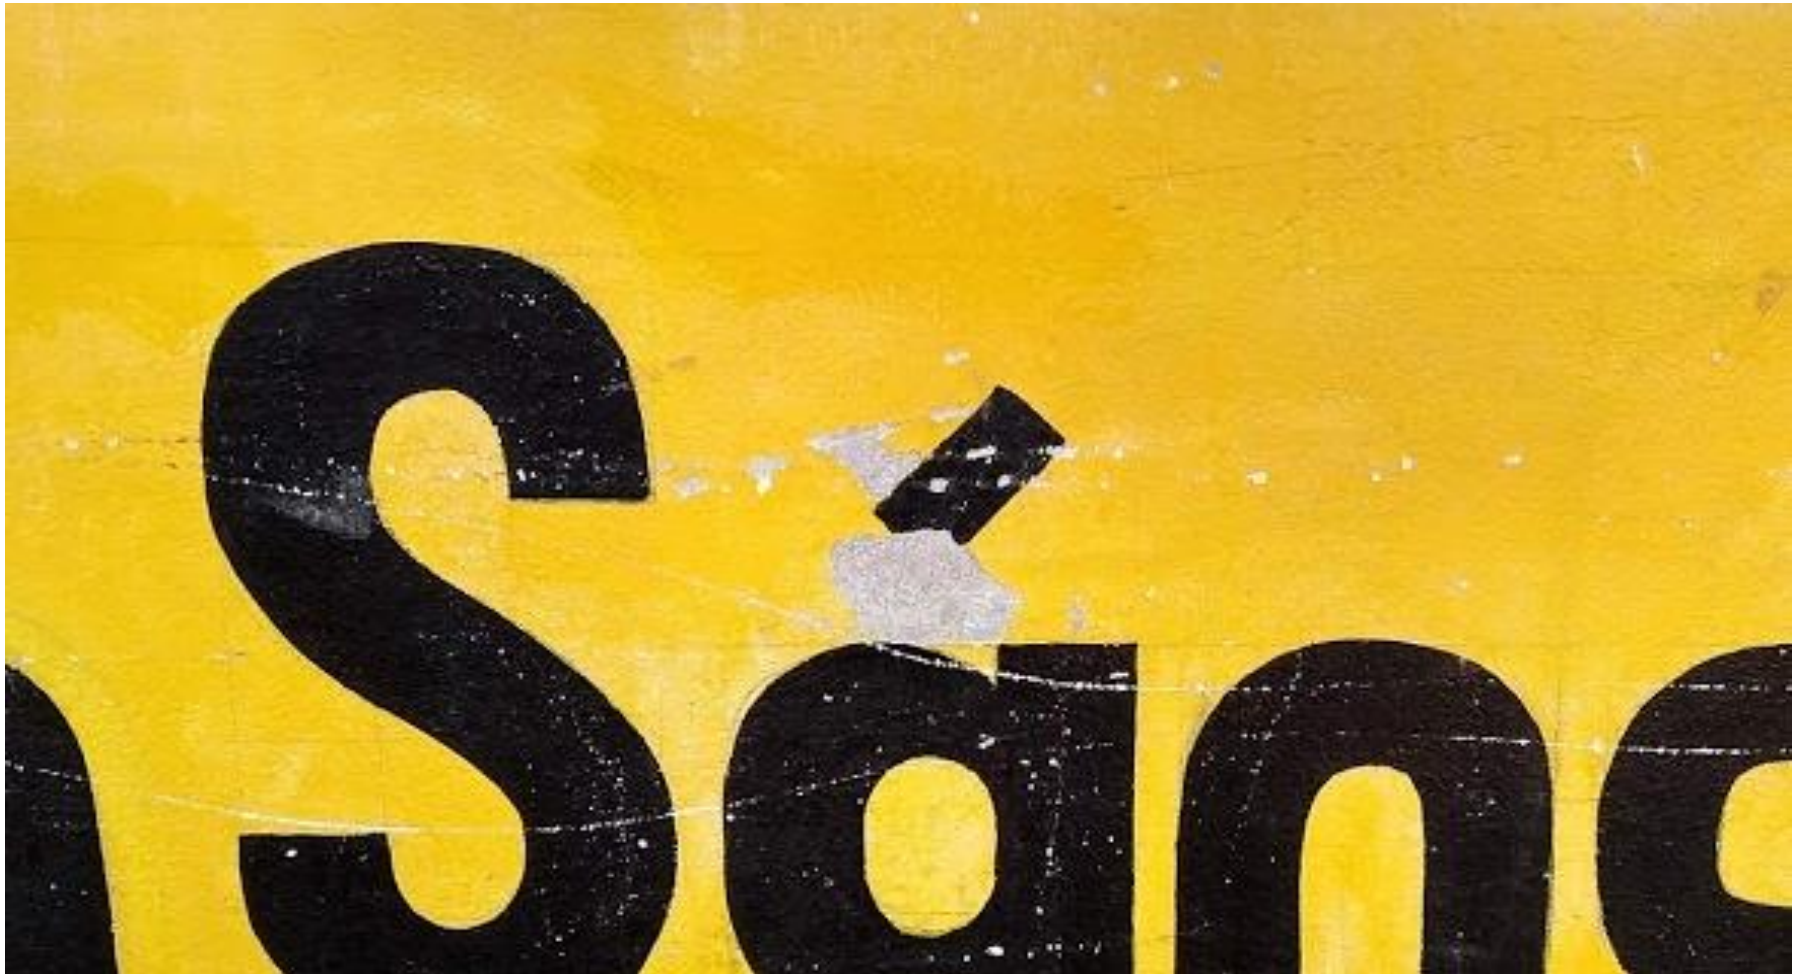
**Fotografía 10:** Muro de albañilería afectado por descascamiento en la unidad muestral 06 con un porcentaje de área afectada por esta patología de 0.07%. El nivel de severidad de esta área en específica es leve.

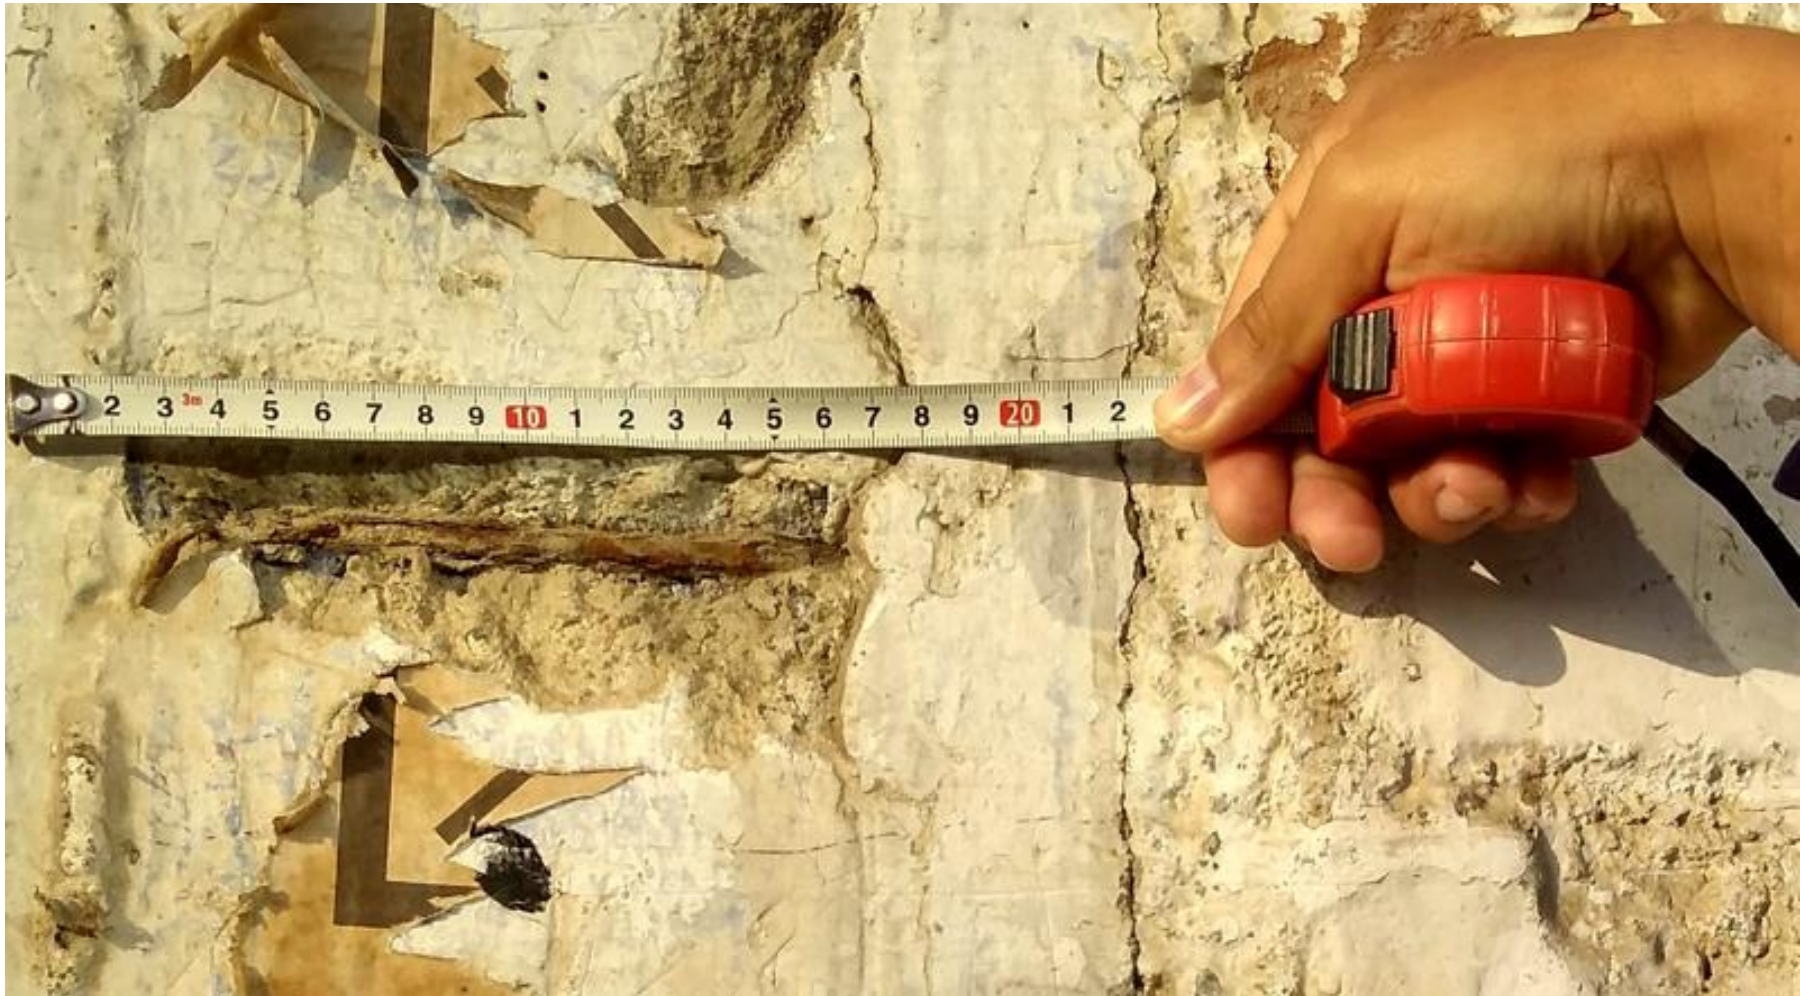
**Fotografía 11:** Columna afectada por corrosión en la unidad muestral 04 con un porcentaje de área afectada por esta patología de 0.17%. El nivel de severidad de esta área en específica es alto.

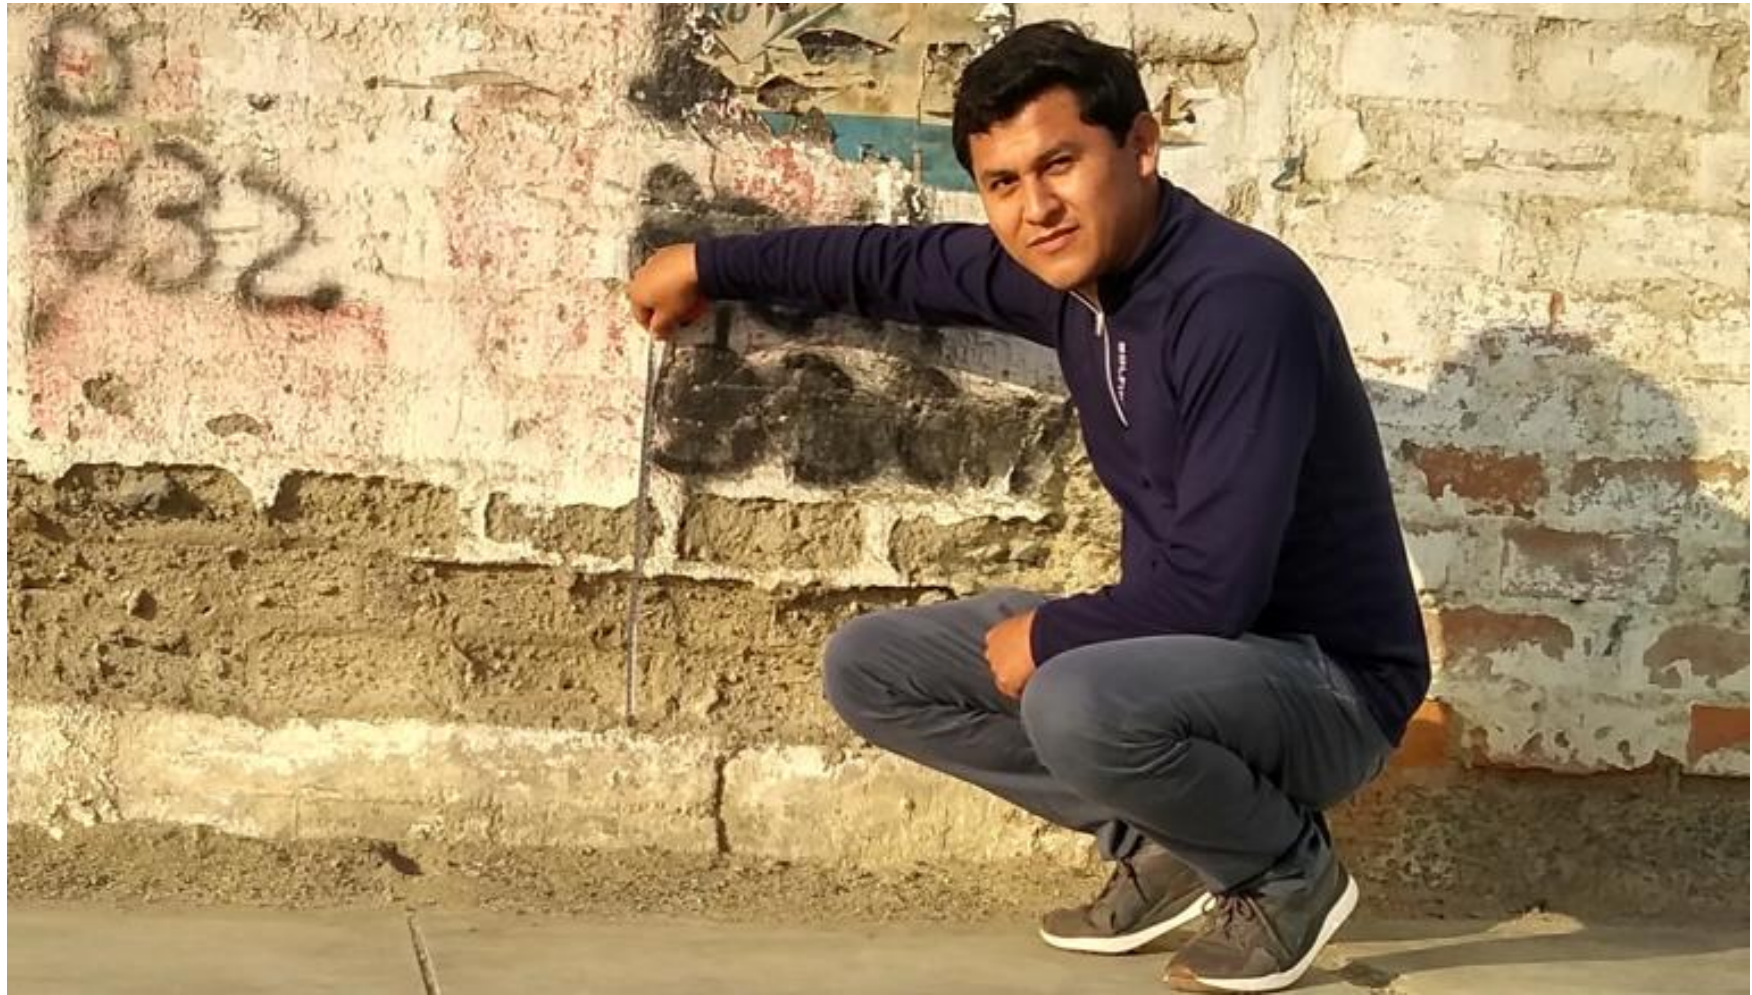
**Fotografía 12:** Muro de albañilería afectado por erosión química en la unidad muestral 04 con un porcentaje de área afectada por esta patología de 16.30%. El nivel de severidad de esta área en específica es alto.

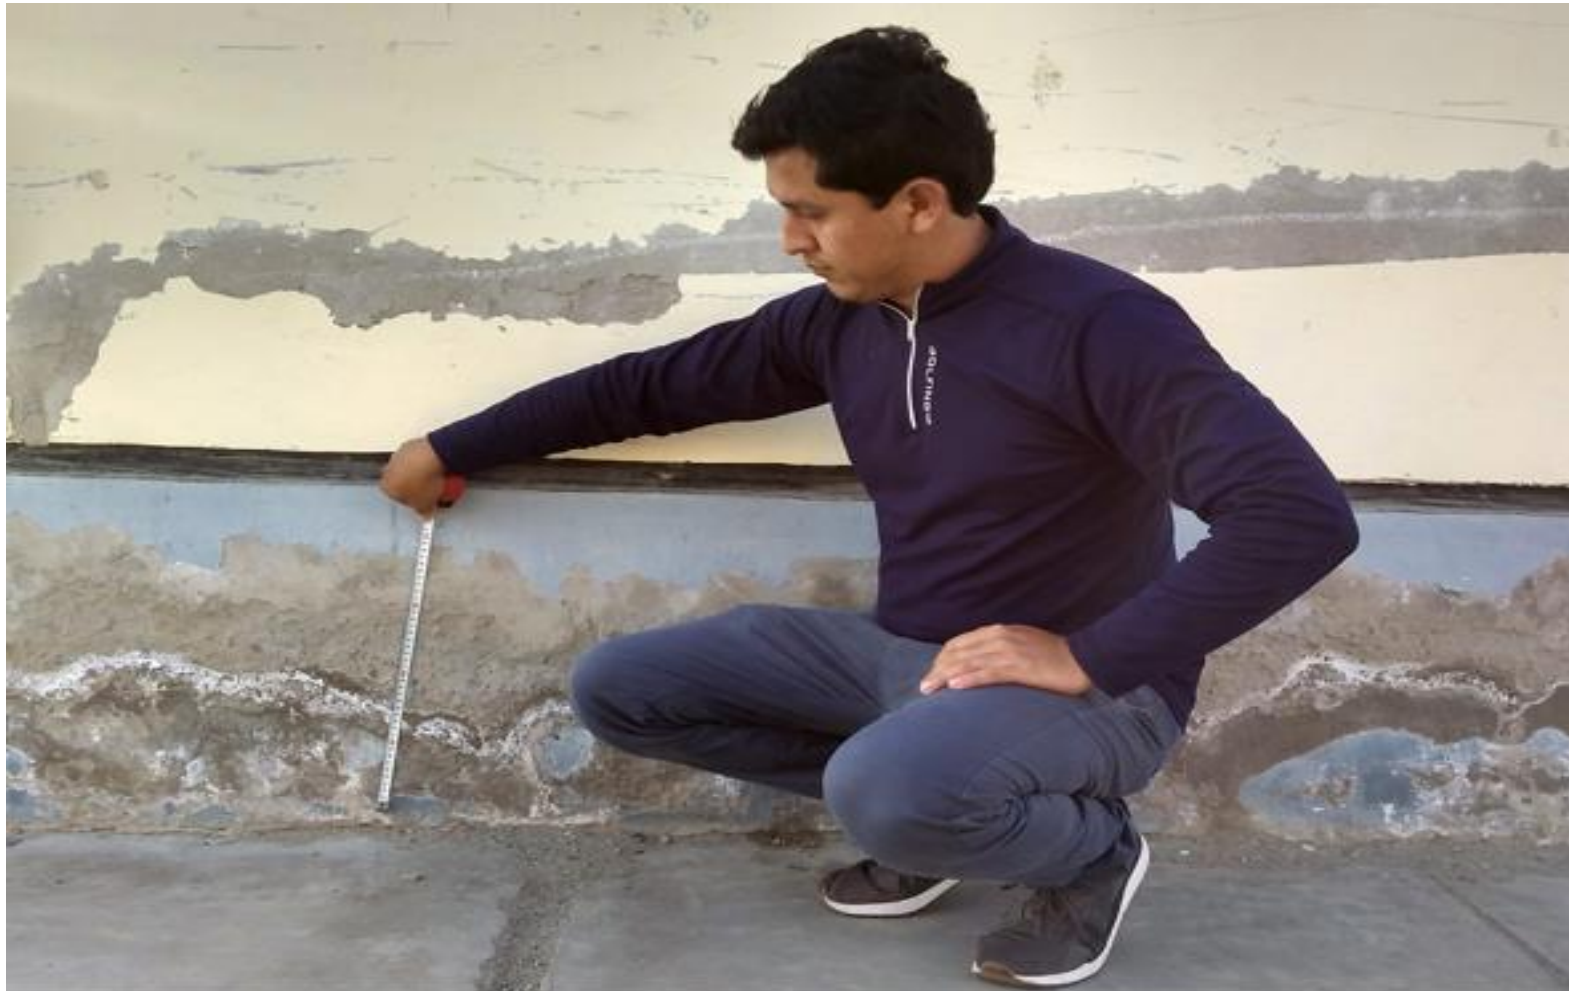
**Fotografía 13:** Sobrecimiento y muro de albañilería afectado por eflorescencia (velo grueso) en la unidad muestral 06 con un porcentaje de área afectada por esta patología de 11.43%. El nivel de severidad de esta área en específica es alto.

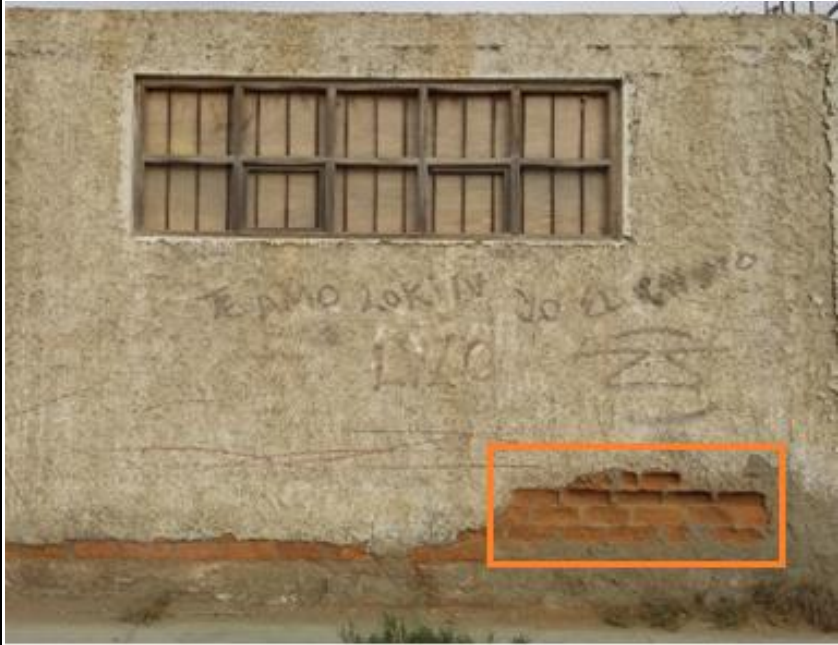
<b>Descripción:</b> La erosión afecta al muro de albañilería con una profundidad de desgaste de aproximadamente 4 cm.
	<b>Causa:</b> Esto se dio por consecuencia de la humedad (el terreno antiguamente era pantanoso, riego constante cerca de la zona, napa freática elevada), siendo los más afectados los ladrillos.
	<b>Reparación:</b> Cuando la erosión provoca un desgaste de material en nivel de profundidad leve, ya sea en muro de ladrillo o elemento de concreto se optará por aplicar un recubrimiento con aditivo hidrofugante a toda la zona afectada nivelándolo con ayuda de una plancha, todo esto se llevará a cabo previo a una adecuada limpieza del área afectada con ayuda de una escoba o brocha. Considerando que los ladrillos y juntas tengan una profundidad de daño severo por consecuencia de esta patología se procederá a retirar los ladrillos dañados con ayuda de un cincel y comba picando las zonas que conforman los ladrillos afectados, luego se tendrá que hacer una limpieza eliminando partículas que estén alterando la superficie del elemento con ayuda de una escoba o brocha; seguidamente se tendrán que asentar los nuevos ladrillos (elaborados con componentes hidrofugantes) siguiendo el procedimiento básico de asentamiento con juntas de mortero hidrófugo. Finalmente se aplicará un sellador hidrofugante en base a agua a través del método de pulverización o con una brocha para generar una protección del material frente a la humedad.

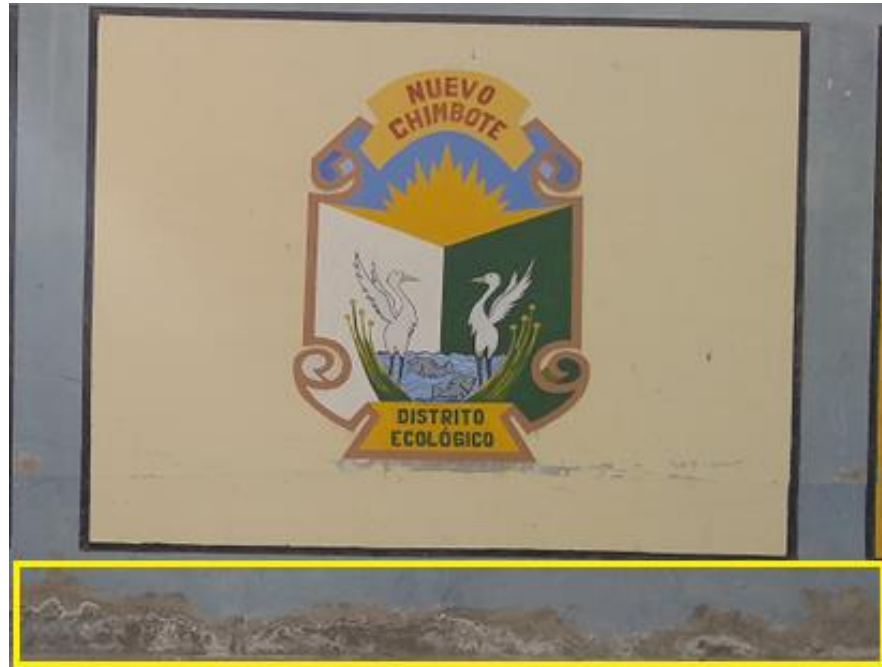
**Descripción:** La eflorescencia (velo grueso) se dio en toda la unidad muestral afectando al todo sobrecimiento y parte del muro de albañilería.

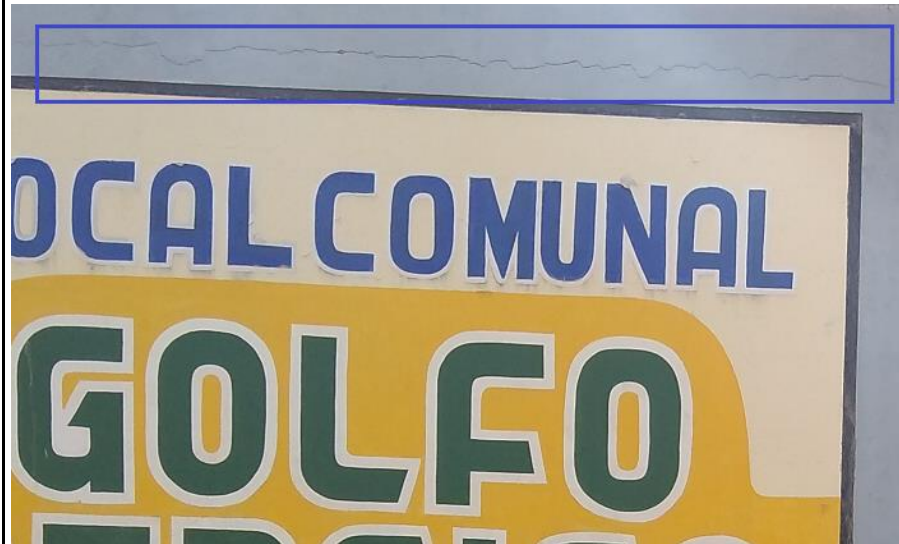
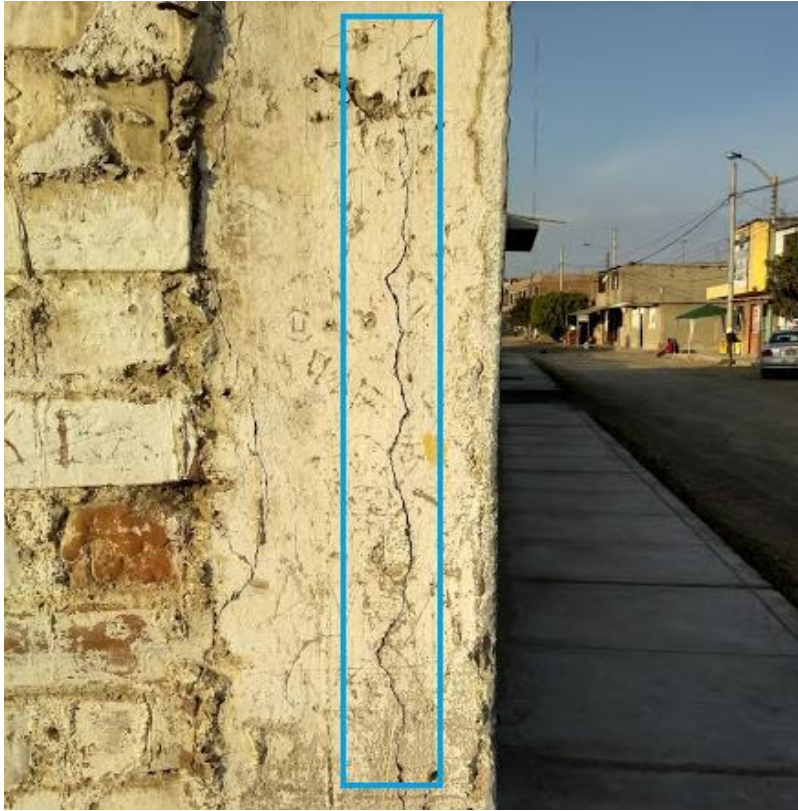
**Patología:** Grieta en la unidad muestral 04

**Descripción:** La grieta se dio de forma vertical afectando la columna.
