DETERMINACIÓN Y EVALUACIÓN DE LAS PATOLOGÍAS  
DEL CONCRETO DEL CERCO DE ALBAÑILERÍA DEL  
C.E.B.E FÉ Y ALEGRÍA 42 DEL PUEBLO JOVEN SAN  
JUAN, DISTRITO DE CHIMBOTE, PROVINCIA DEL  
SANTA, REGIÓN ANCASH, AGOSTO – 2019.

TESIS PARA OPTAR EL TÍTULO PROFESIONAL DE  
INGENIERO CIVIL

Determinación y evaluación de las patologías del concreto del cerco de albañilería del C.E.B.E Fé y alegría 42 del Pueblo Joven San Juan, distrito de Chimbote, provincia del Santa, región Áncash, agosto – 2019.

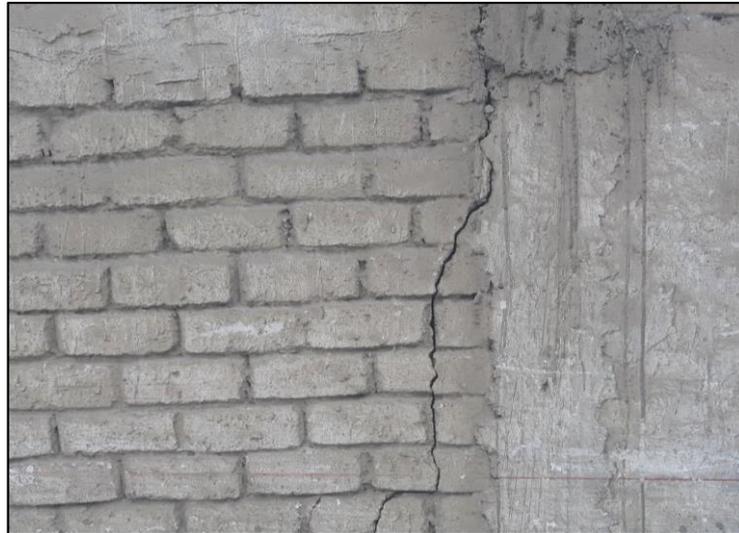
**Figura 22.** Aparición de grieta en forma diagonal en muro de albañilería.

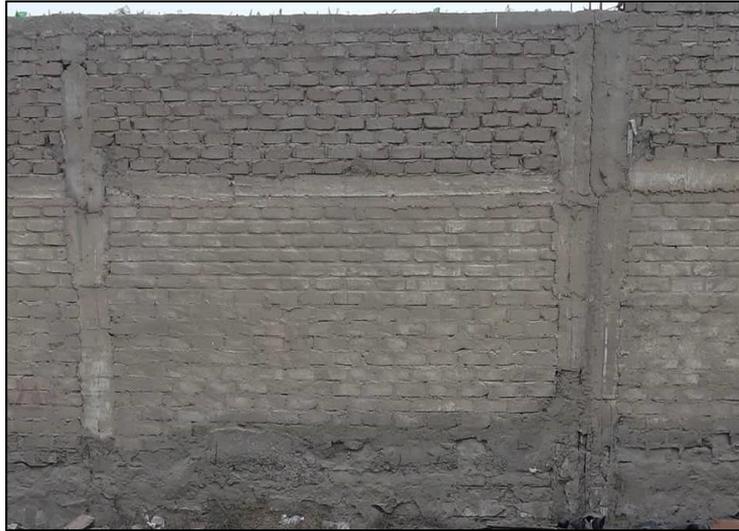
**Figura 23.** Desprendimiento en muro de albañilería.  
Nota. Fuente: Elaboración propia (2019).

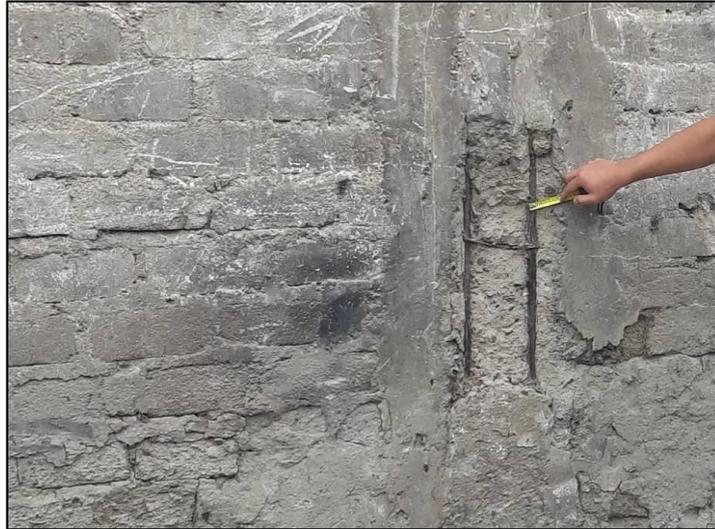
**Figura 26.** Corrosión en columna de concreto.  
Nota. Fuente: Elaboración propia (2019).

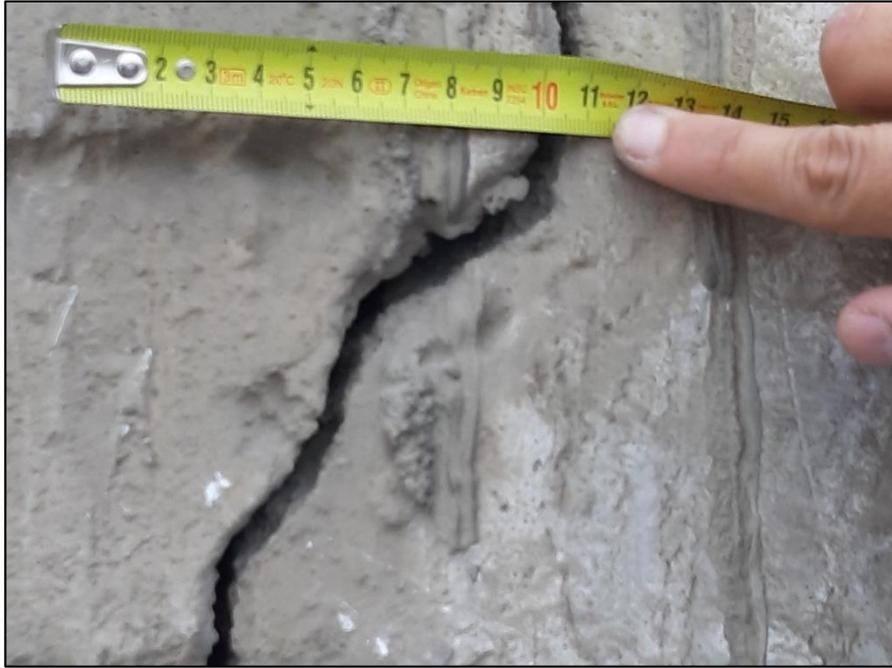
**Fotografía 07.** Muro afectado por grieta presentado en la unidad muestral 35 con un ancho de abertura de 7.50 mm y un nivel de severidad alto, se tomó la medida con Wincha.

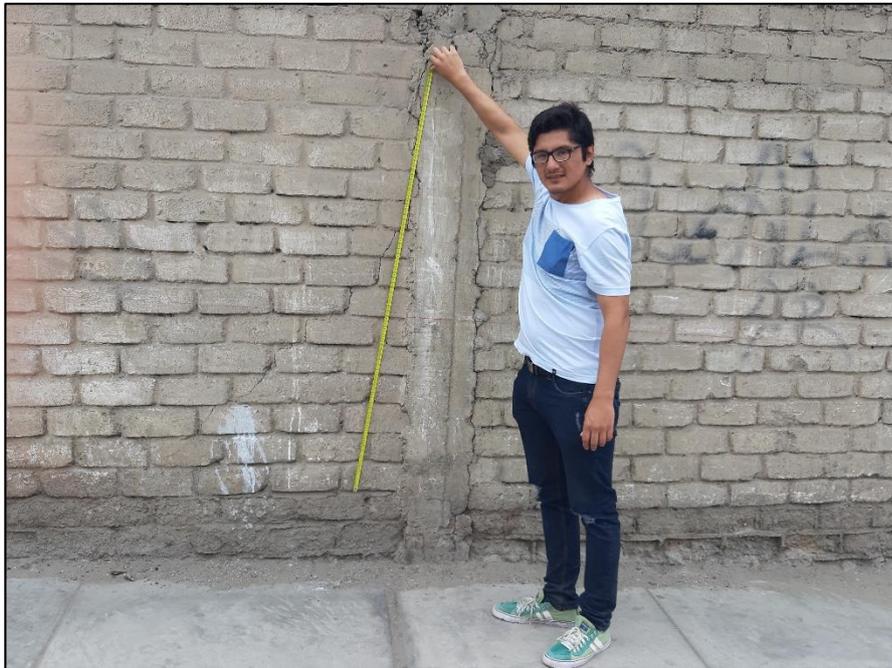
**Fotografía 08.** Toma de medida longitudinalmente de grieta presentado en la unidad muestral 35, con una longitud de 2.10m de forma diagonal.

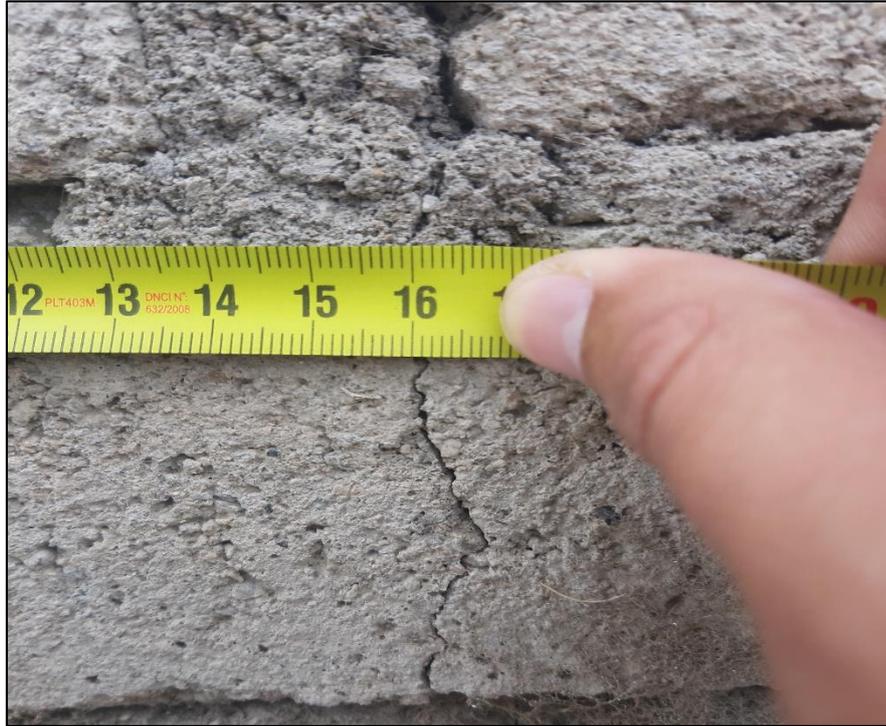
**Fotografía 09.** Columna afectada por fisura presentada en la unidad muestral 27 con un ancho de abertura de 0.30 mm y un nivel de severidad moderado, se tomó la medida con Wincha.

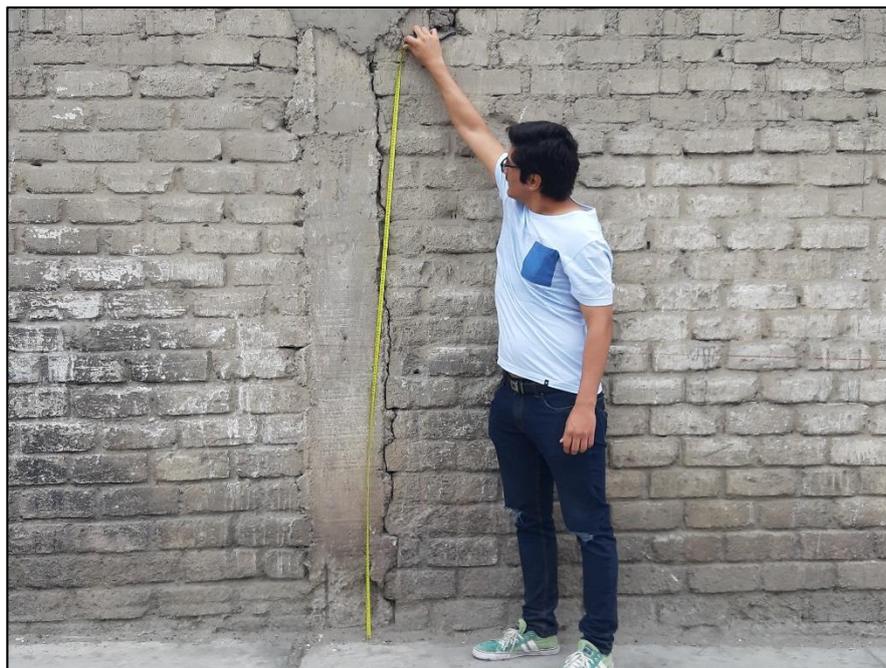
**Fotografía 10.** Toma de medida longitudinalmente de grieta presentado en la unidad muestral 33, con una longitud de 1.90m de forma vertical.

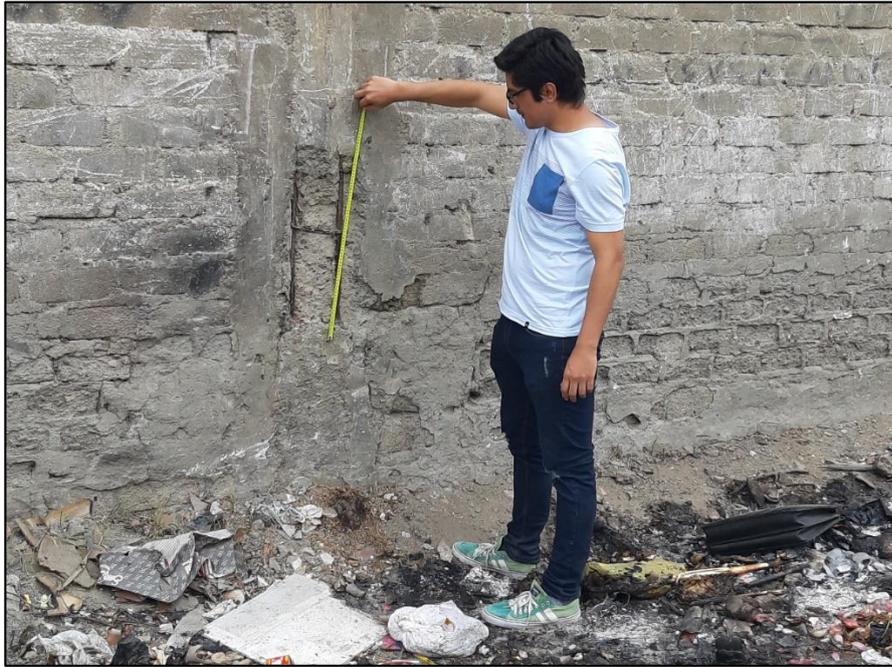
**Fotografía 11.** Columna afectada por corrosión, presentada en la unidad muestral 03 con un porcentaje de afectación de 21.26% y un nivel de severidad alto.

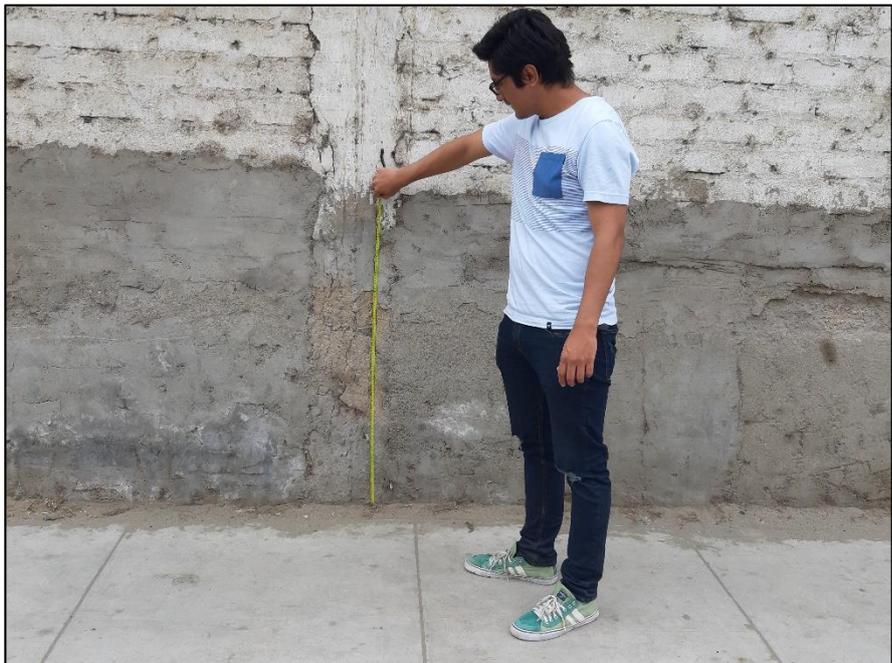
**Fotografía 12.** Columna afectada por desprendimiento en la unidad muestral 22, con un área afectada de 37.10% y un nivel de severidad alto.
