**DETERMINACIÓN Y EVALUACIÓN DE LAS
PATOLOGÍAS DEL CONCRETO EN COLUMNAS,
VIGAS, SOBRECIMIENTOS Y MUROS DE
ALBAÑILERÍA CONFINADA DEL CERCO DE LA
INSTITUCIÓN EDUCATIVA INICIAL 1548 DEL
PUEBLO JOVEN SAN FRANCISCO DE ASÍS,
DISTRITO CHIMBOTE, PROVINCIA SANTA,
DEPARTAMENTO ANCASH, AGOSTO - 2019.**

**TESIS PARA OPTAR EL TÍTULO PROFESIONAL DE
INGENIERO CIVIL**

MARTINEZ CASTILLO, ERIC ALBAN

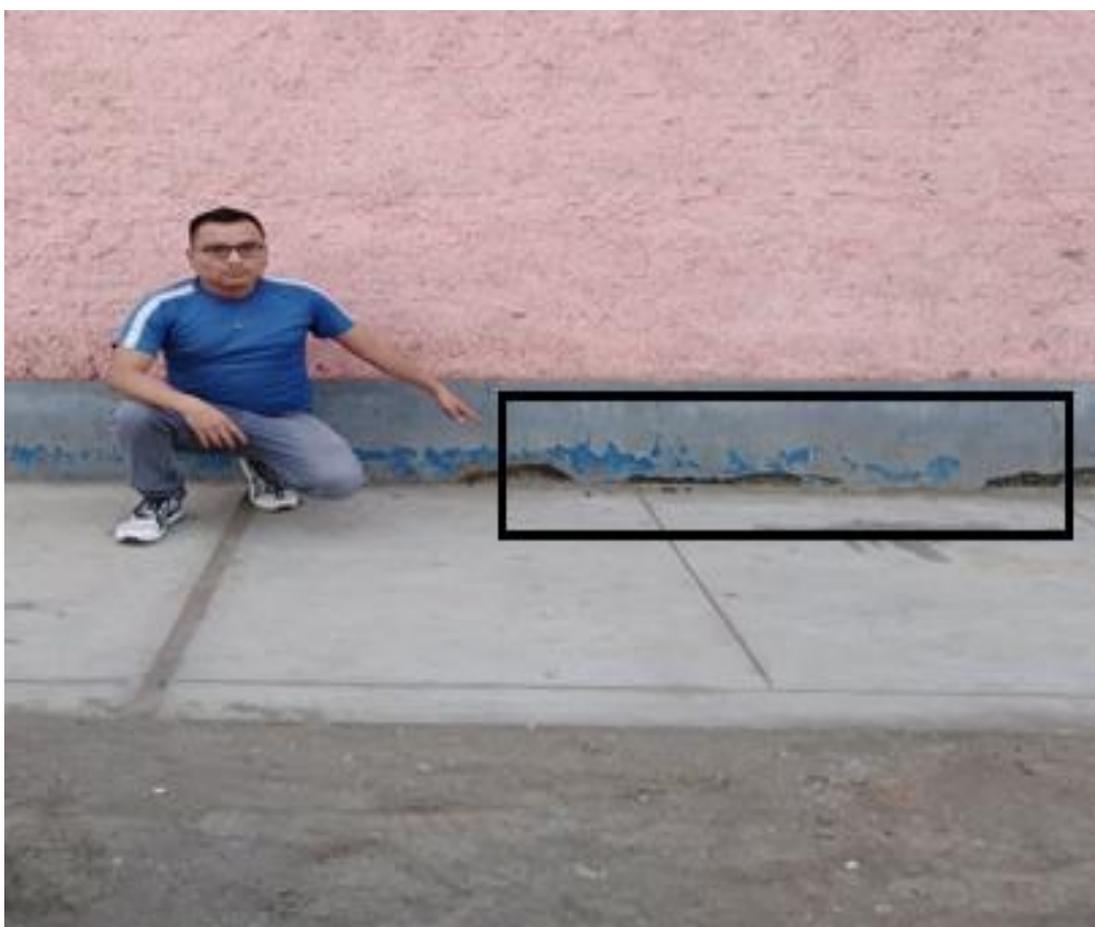
Fotografía 5: Patología Erosión en sobrecimientos en la Unidad de Muestra 5

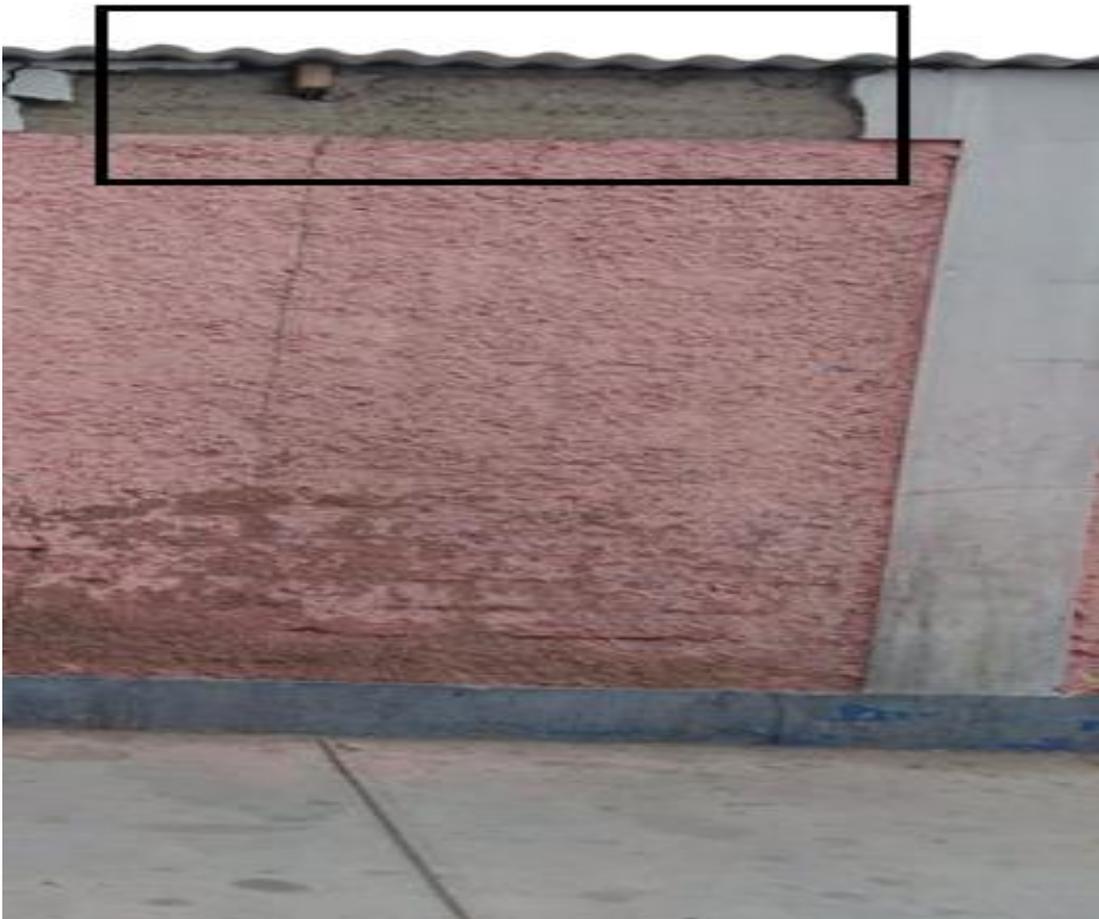
Fotografía 7: Patología Desprendimiento en vigas en la Unidad de Muestra 12

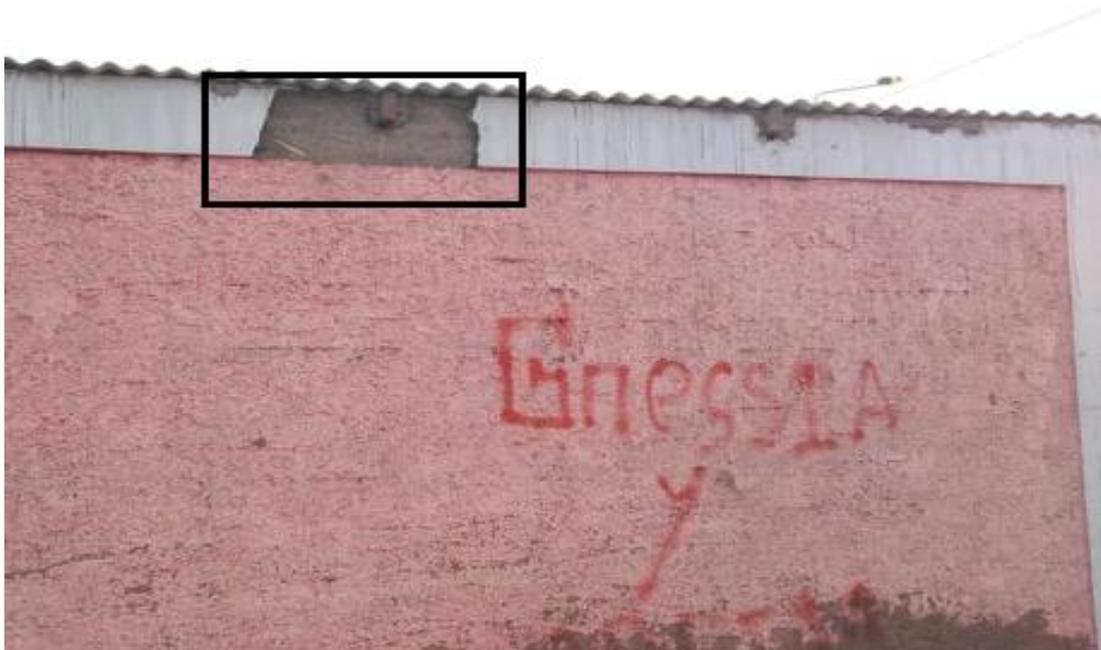
Fotografía 8: Patología Desprendimiento en vigas en la Unidad de Muestra 11

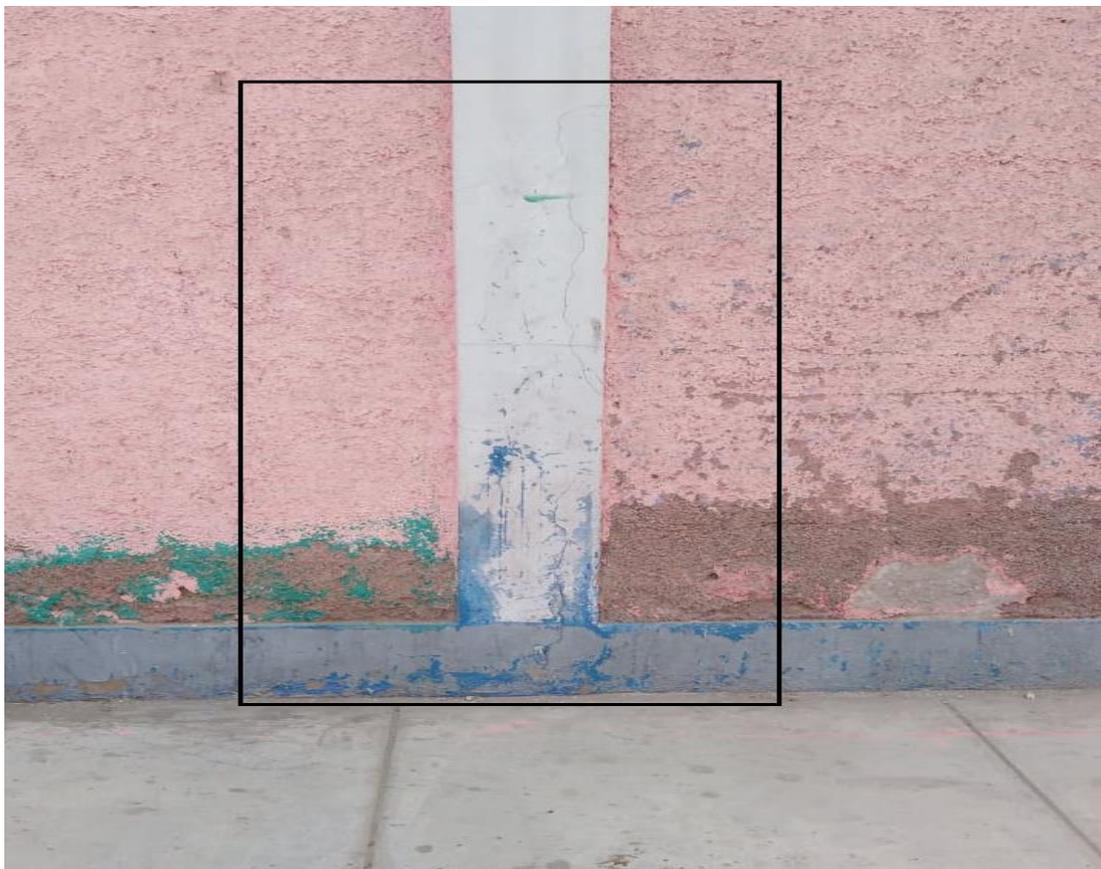
Fotografía 9: Patología Grieta en columna en la Unidad de Muestra 13

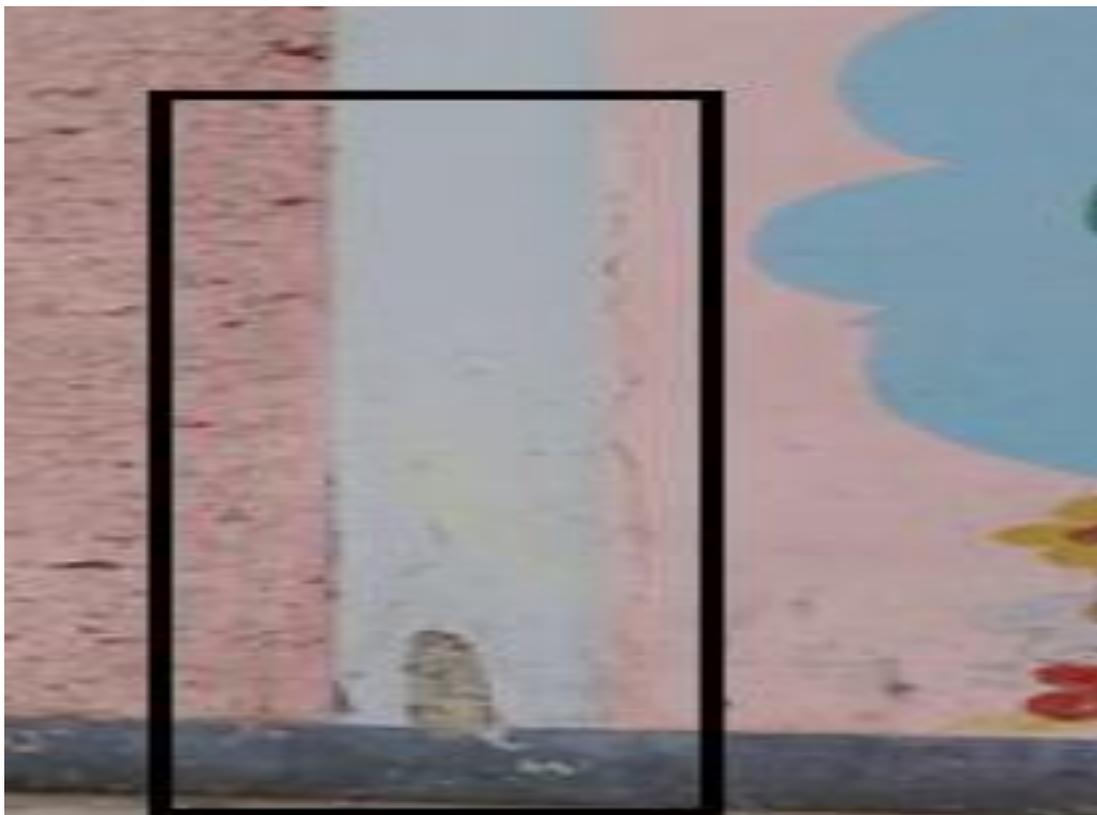
Fotografía 10: Patología Grieta en columna en la Unidad de Muestra 2

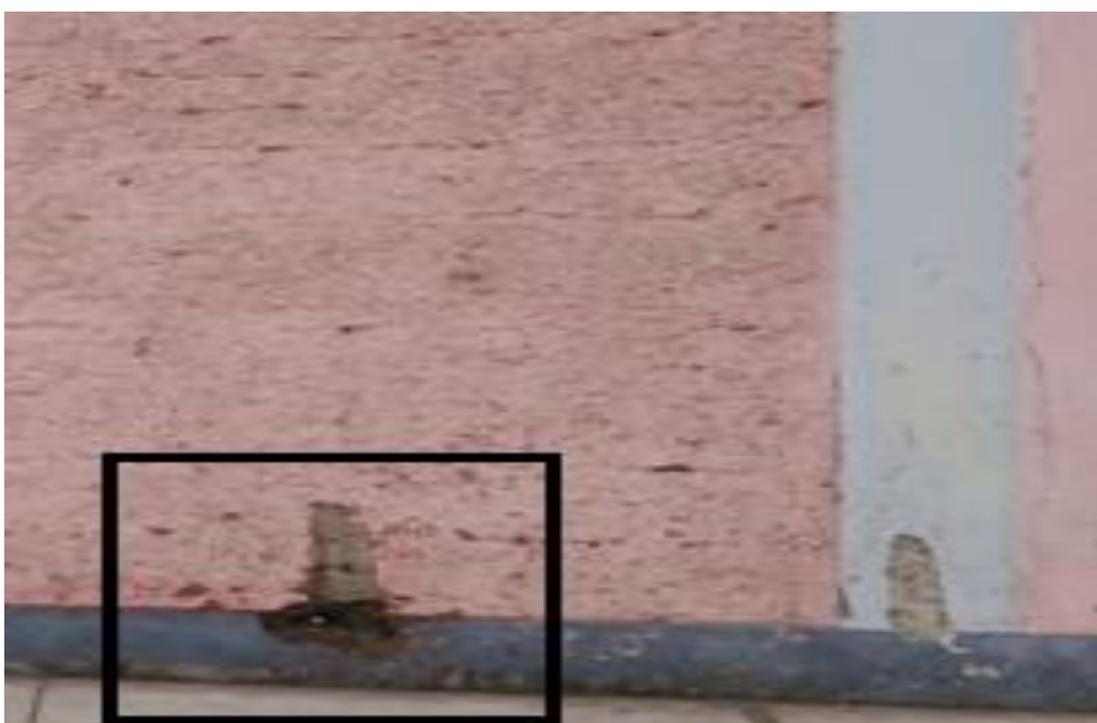
Fotografía 11: Patología Desintegración en sobrecimiento y muro en la Unidad de Muestra 2

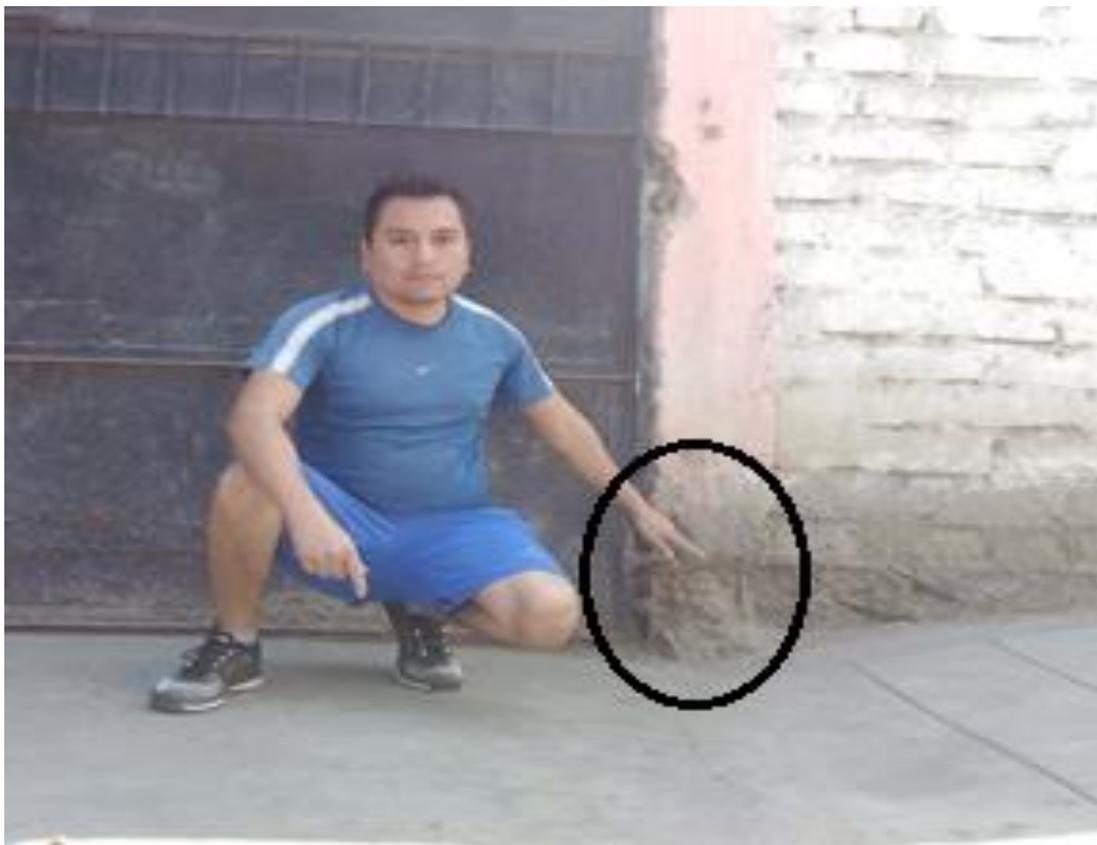
Fotografía 12 Patología Corrosión en columnas en la Unidad de Muestra 8

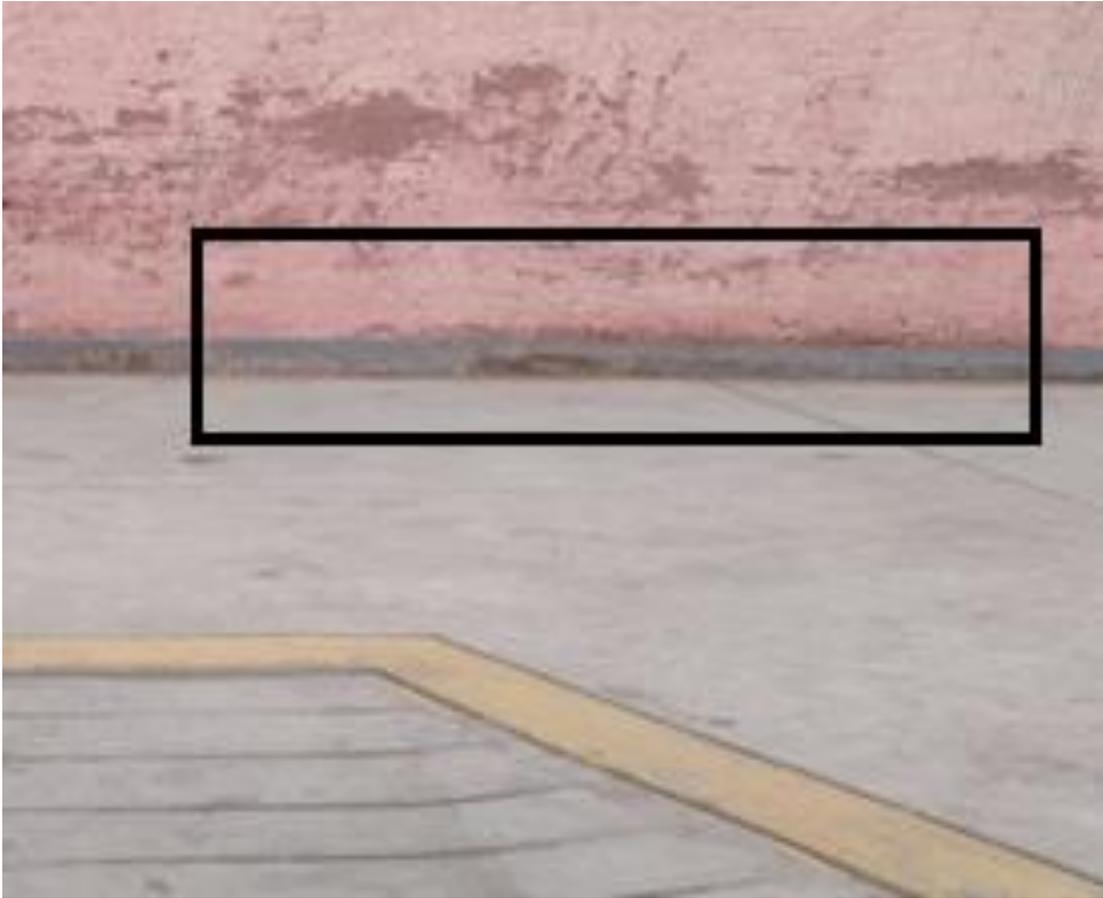
Fotografía 14: Patología Eflorescencia en columnas, muros y sobrecimientos en la Unidad de Muestra 1

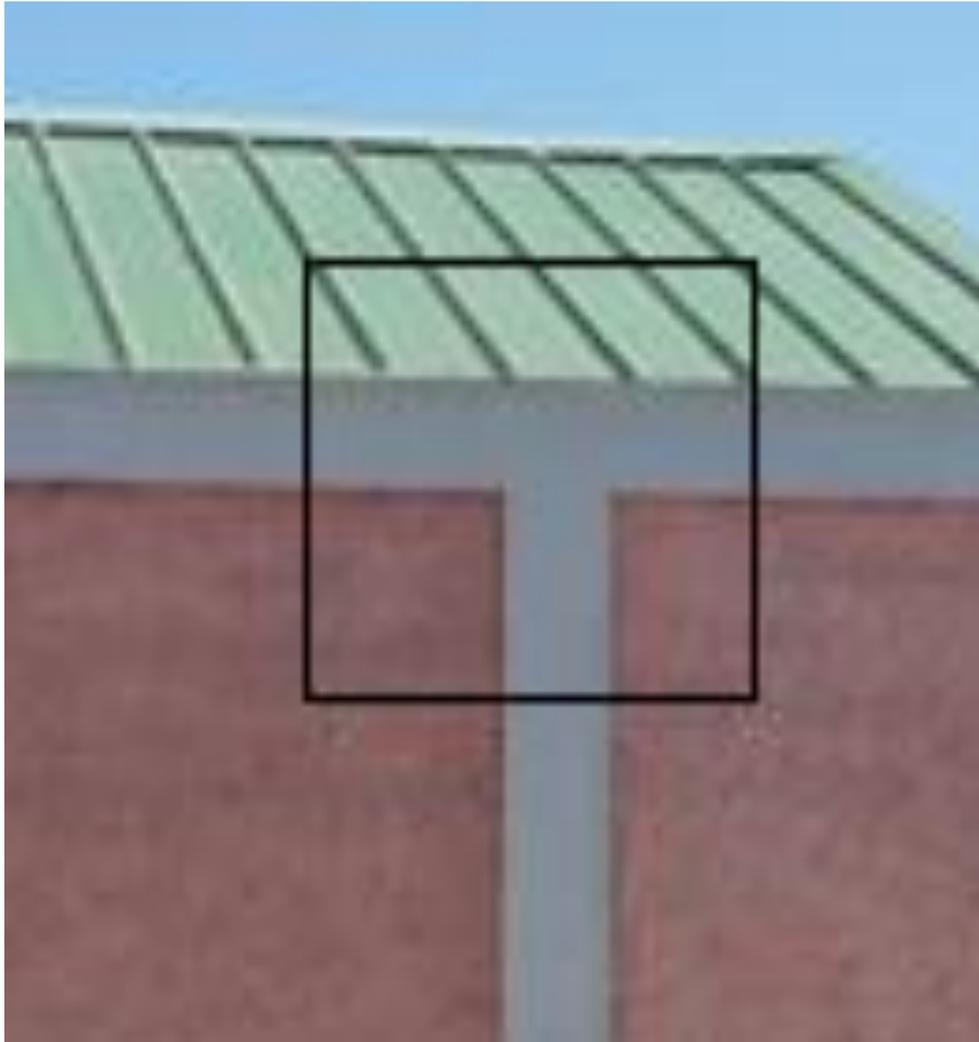
Fotografía de la Unidad de Muestra 14

Patología: Fisura

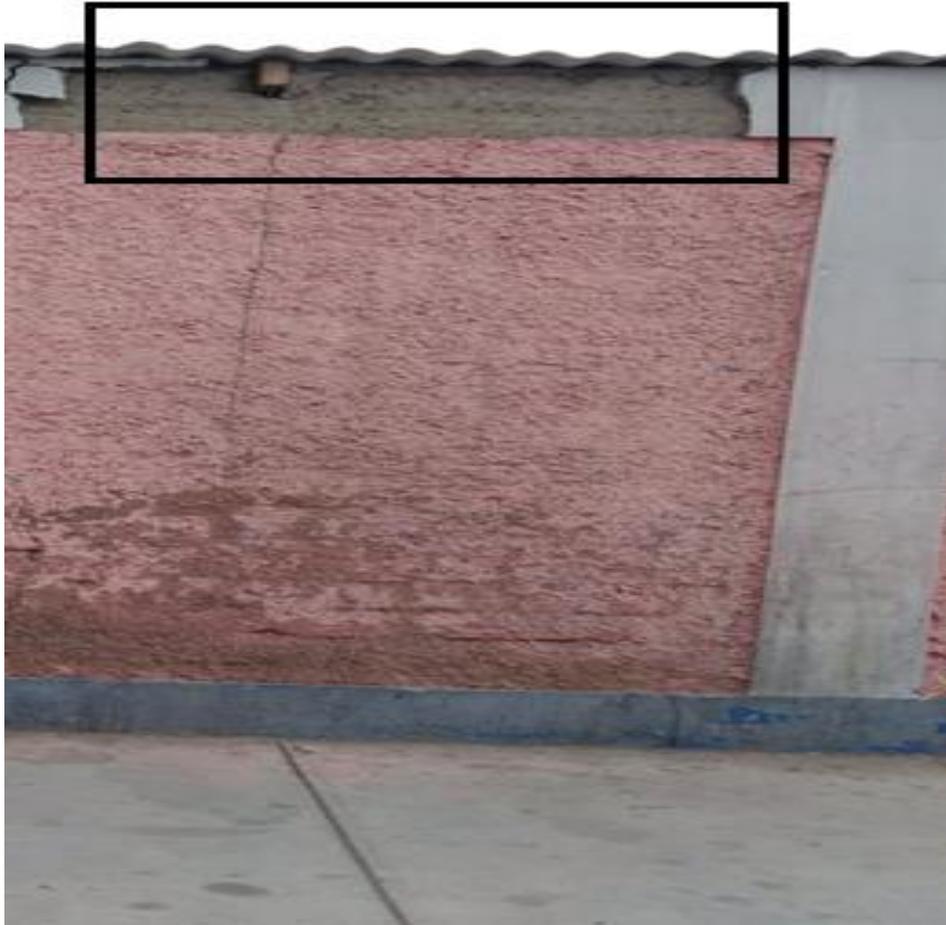
Fotografía de la Unidad de Muestra 13

Patología: Desprendimiento

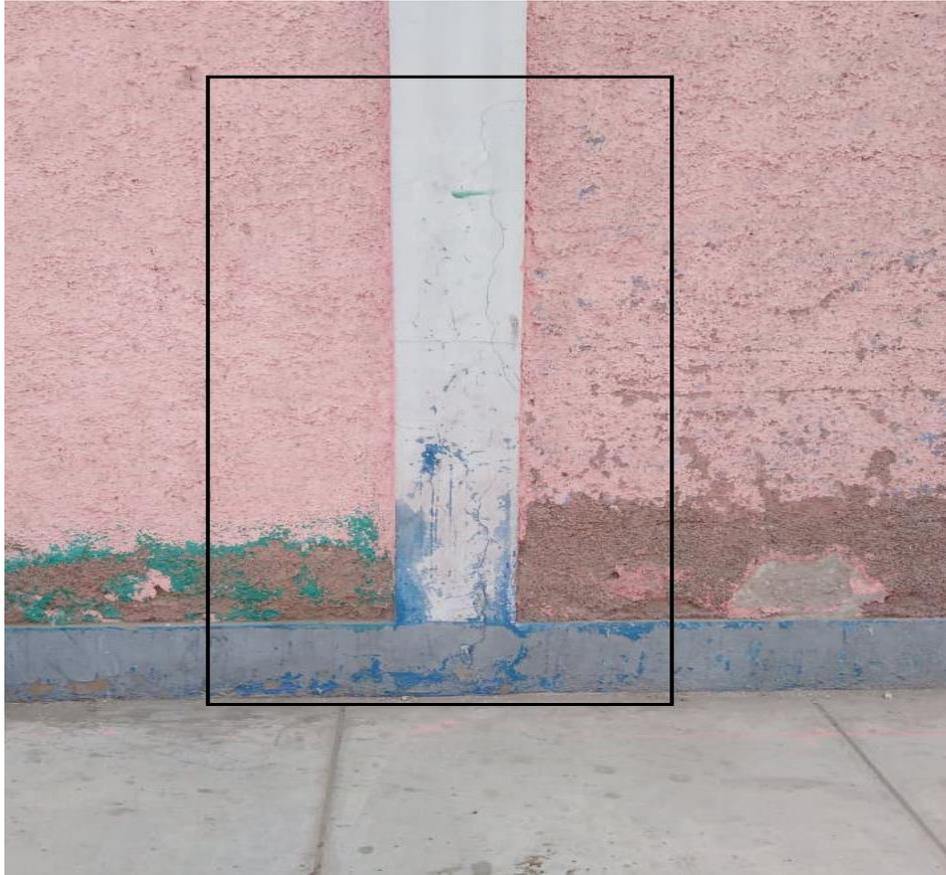
Fotografía de la Unidad de Muestra 13

Patología: Grieta

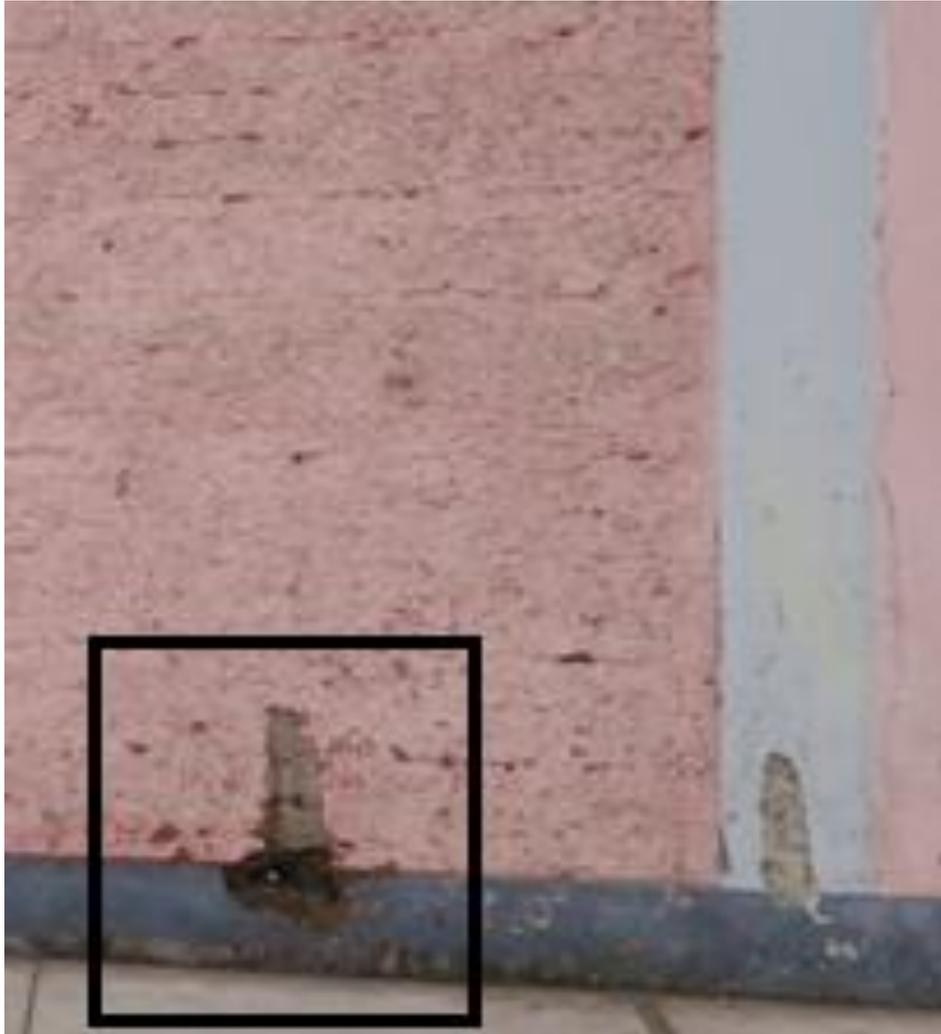
Fotografía de la Unidad de Muestra 2

Patología: Desintegración

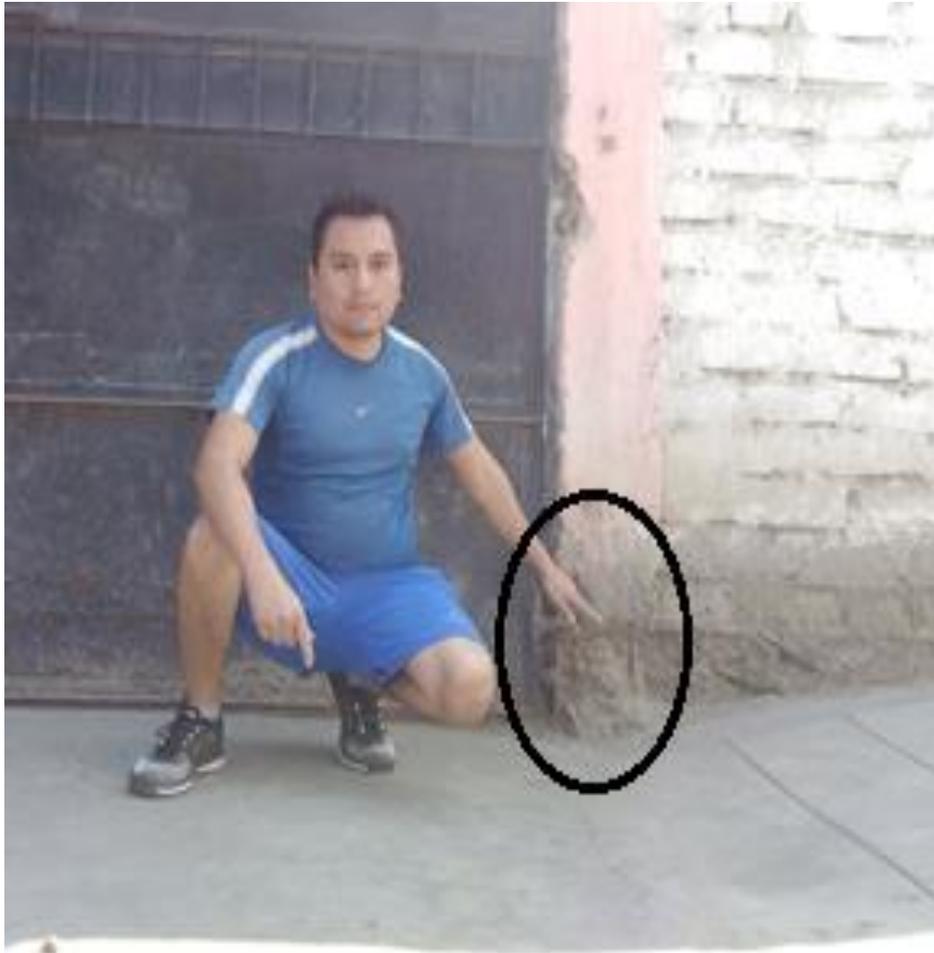
Fotografía de la Unidad de Muestra 8

Patología: Corrosión

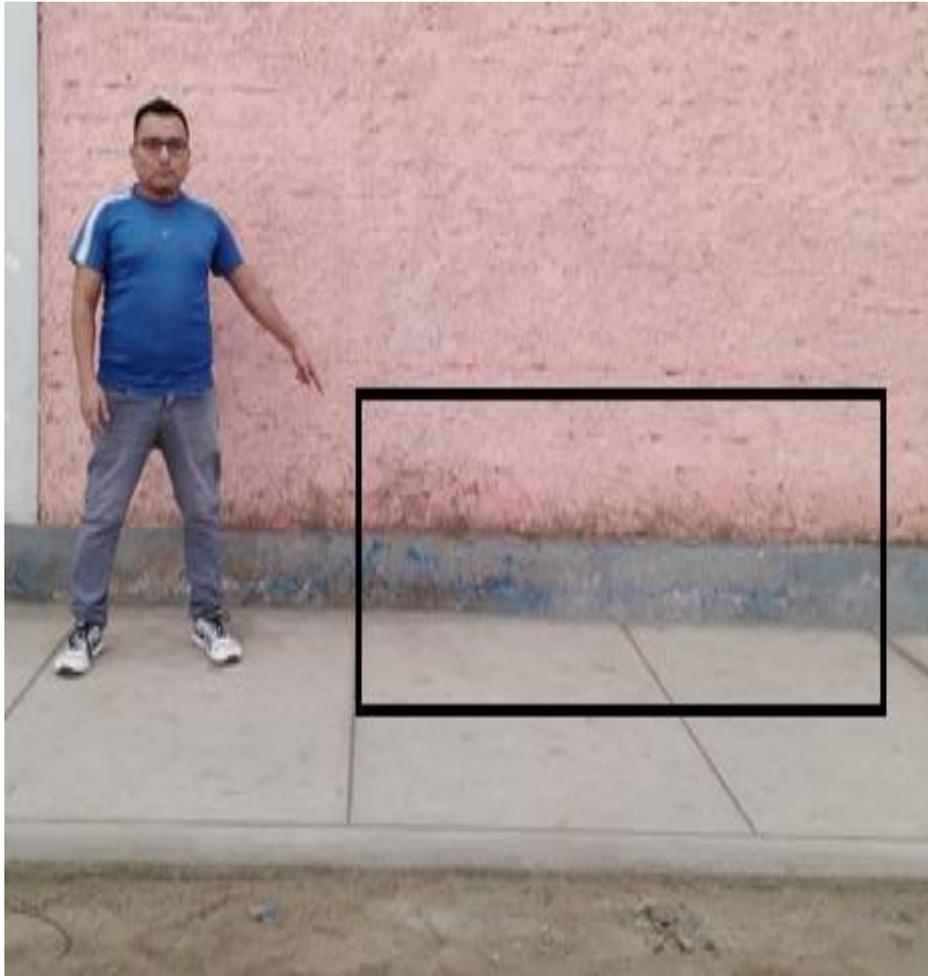
Fotografía de la Unidad de Muestra 4

Patología: Eflorescencia
