DETERMINACIÓN Y EVALUACIÓN DE PATOLOGÍAS  
DE LOS MUROS DE ALBAÑILERÍA, COLUMNAS,  
VIGAS, Y SOBRECIMIENTO DE CONCRETO DEL CERCO  
DE LA EMPRESA PESQUERA TASA, DISTRITO  
CHIMBOTE, PROVINCIA DEL SANTA, REGIÓN ANCASH  
- AGOSTO 2019.

**TESIS PARA OPTAR EL TÍTULO PROFESIONAL DE**  
**INGENIERA CIVIL**

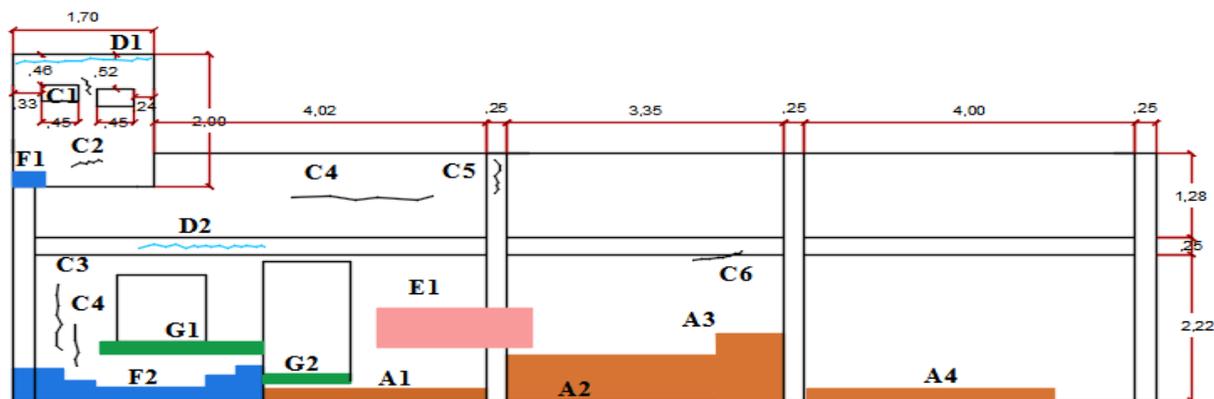
**PLANO DE ELEVACION CON LOS TIPOS DE PATOLOGIAS IDENTIFICADAS**

PATOLOGIAS ENCONTRADAS EN LA UNIDAD DE MUESTRA 1	ELEMENTOS A ANALIZAR EN LA UNIDAD DE MUESTRA 1											
	MURO			COLUMNA			VIGA			SOBRECIMIENTO		
	Área Afectada m2	% Área Afectada	Nivel de Severidad	Área Afectada m2	% Área Afectada	Nivel de Severidad	Área Afectada m2	% Área Afectada	Nivel de Severidad	Área Afectada m2	% Área Afectada	Nivel de Severidad
[A] Erosión	3.58	7.50%	Medio	0.00	0.00%	-	0.00	0.00%	-	0.00	0.00%	-
[B] Desconchamiento	0.00	0.00%	-	0.00	0.00%	-	0.00	0.00%	-	0.00	0.00%	-
[C] Fisura	1.02	2.13%	Medio	0.13	3.71%	Medio	0.11	3.28%	Bajo	0.00	0.00%	-
[D] Grieta	0.37	0.77%	Medio	0.00	0.00%	-	0.31	9.59%	Medio	0.00	0.00%	-
[E] Disgregación	0.87	1.83%	Medio	0.15	4.49%	Bajo	0.00	0.00%	-	0.00	0.00%	-
[F] Desintegración	0.97	2.04%	Medio	0.12	3.53%	Medio	0.00	0.00%	-	0.00	0.00%	-
[G] Eflorescencia	0.56	1.16%	Bajo	0.00	0.00%	-	0.00	0.00%	-	0.00	0.00%	-
[H] Corrosión	0.00	0.00%	-	0.00	0.00%	-	0.00	0.00%	-	0.00	0.00%	-

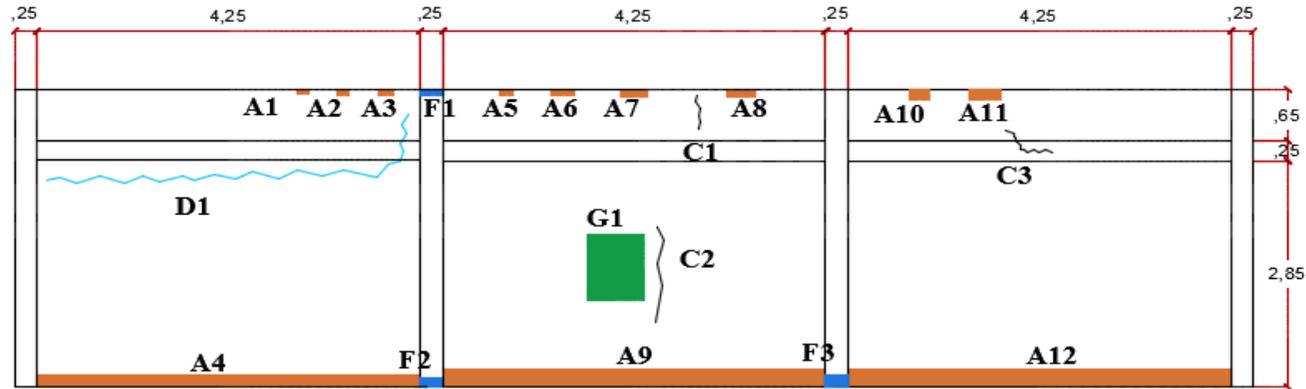
**PLANO DE ELEVACION CON LOS TIPOS DE PATOLOGIAS IDENTIFICADAS**

PATOLOGIAS ENCONTRADAS EN LA UNIDAD DE MUESTRA 2	ELEMENTOS A ANALIZAR EN LA UNIDAD DE MUESTRA 2											
	MURO			COLUMNA			VIGA			SOBRECIMIENTO		
	Área Afectada m2	% Área Afectada	Nivel de Severidad	Área Afectada m2	% Área Afectada	Nivel de Severidad	Área Afectada m2	% Área Afectada	Nivel de Severidad	Área Afectada m2	% Área Afectada	Nivel de Severidad
[A] Erosión	2.87	6.44%	Medio	0.00	0.00%	-	0.00	0.00%	-	0.00	0.00%	-
[B] Desconchamiento	0.00	0.00%	-	0.00	0.00%	-	0.00	0.00%	-	0.00	0.00%	-
[C] Fisura	0.42	0.95%	Bajo	0.00	0.00%	-	0.11	2.64%	Bajo	0.00	0.00%	-
[D] Grieta	0.91	2.04%	Medio	0.00	0.00%	-	0.07	1.60%	Medio	0.00	0.00%	-
[E] Disgregación	0.00	0.00%	-	0.00	0.00%	-	0.00	0.00%	-	0.00	0.00%	-
[F] Desintegración	0.00	0.00%	-	0.09	3.29%	Medio	0.00	0.00%	-	0.00	0.00%	-
[G] Eflorescencia	0.53	1.19%	Bajo	0.00	0.00%	-	0.00	0.00%	-	0.00	0.00%	-
[H] Corrosión	0.00	0.00%	-	0.00	0.00%	-	0.00	0.00%	-	0.00	0.00%	-

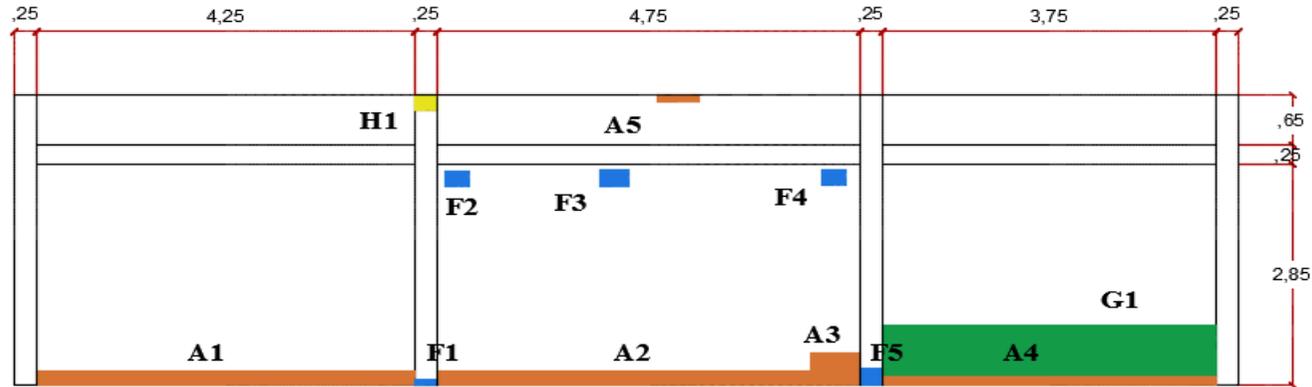
PATOLOGIAS ENCONTRADAS EN LA UNIDAD DE MUESTRA 3	ELEMENTOS A ANALIZAR EN LA UNIDAD DE MUESTRA 3											
	MURO			COLUMNA			VIGA			SOBRECIMIENTO		
	Área Afectada m2	% Área Afectada	Nivel de Severidad	Área Afectada m2	% Área Afectada	Nivel de Severidad	Área Afectada m2	% Área Afectada	Nivel de Severidad	Área Afectada m2	% Área Afectada	Nivel de Severidad
[A] Erosión	2.31	5.19%	Medio	0.00	0.00%	-	0.00	0.00%	-	0.00	0.00%	-
[B] Desconchamiento	0.00	0.00%	-	0.00	0.00%	-	0.00	0.00%	-	0.00	0.00%	-
[C] Fisura	0.00	0.00%	-	0.00	0.00%	-	0.00	0.00%	-	0.00	0.00%	-
[D] Grieta	0.00	0.00%	-	0.00	0.00%	-	0.00	0.00%	-	0.00	0.00%	-
[E] Disgregación	0.00	0.00%	-	0.00	0.00%	-	0.00	0.00%	-	0.00	0.00%	-
[F] Desintegración	0.00	0.00%	-	0.24	8.56%	Medio	0.00	0.00%	-	0.00	0.00%	-
[G] Eflorescencia	2.48	5.55%	Bajo	0.00	0.00%	-	0.00	0.00%	-	0.00	0.00%	-
[H] Corrosión	0.00	0.00%	-	0.05	0.00%	Bajo	0.00	0.00%	-	0.00	0.00%	-
RESUMEN DE LA UNIDAD DE MUESTRA 3

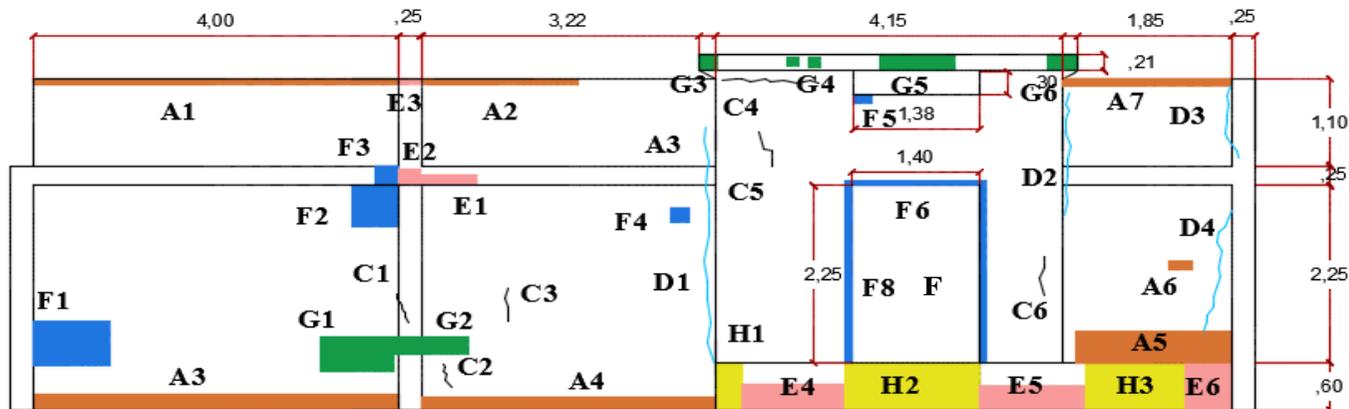
PATOLOGIAS ENCONTRADAS EN LA UNIDAD DE MUESTRA 5	ELEMENTOS A ANALIZAR EN LA UNIDAD DE MUESTRA 5											
	MURO			COLUMNA			VIGA			SOBRECIMIENTO		
	Área Afectada m2	% Área Afectada	Nivel de Severidad	Área Afectada m2	% Área Afectada	Nivel de Severidad	Área Afectada m2	% Área Afectada	Nivel de Severidad	Área Afectada m2	% Área Afectada	Nivel de Severidad
[A] Erosión	2.74	5.56%	Medio	0.00	0.00%	-	0.00	0.00%	-	0.00	0.00%	-
[B] Desconchamiento	0.00	0.00%	-	0.00	0.00%	-	0.00	0.00%	-	0.00	0.00%	-
[C] Fisura	0.66	1.33%	Bajo	0.07	3.24%	Bajo	0.00	0.00%	-	0.00	0.00%	-
[D] Grieta	1.35	2.73%	Medio	0.04	2.10%	Medio	0.11	5.03%	Medio	0.00	0.00%	-
[E] Disgregación	0.00	0.00%	-	0.07	3.24%	Bajo	0.08	3.61%	Bajo	1.04	28.86%	Medio
[F] Desintegración	1.26	2.55%	Medio	0.00	0.00%	-	0.06	2.54%	Medio	0.00	0.00%	-
[G] Eflorescencia	0.65	1.33%	Bajo	0.05	2.14%	Bajo	0.00	0.00%	-	0.00	0.00%	-
[H] Corrosión	0.00	0.00%	-	0.00	0.00%	-	0.00	0.00%	-	1.76	48.83%	Alto

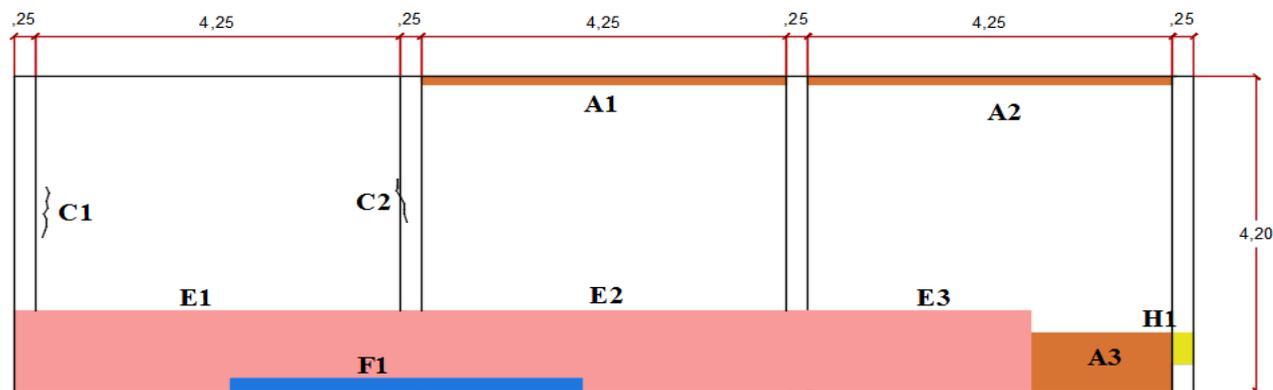
PATOLOGIAS ENCONTRADAS EN LA UNIDAD DE MUESTRA 6	ELEMENTOS A ANALIZAR EN LA UNIDAD DE MUESTRA 6											
	MURO			COLUMNA			VIGA			SOBRECIMIENTO		
	Área Afectada m2	% Área Afectada	Nivel de Severidad	Área Afectada m2	% Área Afectada	Nivel de Severidad	Área Afectada m2	% Área Afectada	Nivel de Severidad	Área Afectada m2	% Área Afectada	Nivel de Severidad
[A] Erosión	2.25	3.15%	Medio	0.00	0.00%	-	0.00	0.00%	-	0.00	0.00%	-
[B] Desconchamiento	0.00	0.00%	-	0.00	0.00%	-	0.00	0.00%	-	0.00	0.00%	-
[C] Fisura	0.24	0.34%	Medio	0.06	1.38%	Medio	0.00	0.00%	-	0.00	0.00%	-
[D] Grieta	0.00	0.00%	-	0.00	0.00%	-	0.00	0.00%	-	0.00	0.00%	-
[E] Disgregación	12.38	17.33%	Medio	0.77	18.21%	Medio	0.00	0.00%	-	0.00	0.00%	-
[F] Desintegración	0.69	0.97%	Bajo	0.05	1.07%	Bajo	0.00	0.00%	-	0.00	0.00%	-
[G] Florescencia	0.00	0.00%	-	0.00	0.00%	-	0.00	0.00%	-	0.00	0.00%	-
[H] Corrosión	0.00	0.00%	-	0.10	2.44%	Medio	0.00	0.00%	-	0.00	0.00%	-
