UNIVERSIDAD CATÓLICA LOS ÁNGELES
CHIMBOTE

DETERMINACIÓN Y EVALUACIÓN DE LAS PATOLOGÍAS
DEL CONCRETO EN COLUMNAS, VIGAS Y MUROS DE
ALBAÑILERÍA DEL CERCO, EN EL ALMACÉN UBICADO
EN LA URBANIZACIÓN INDUSTRIAL GRAN TRAPECIO,
KILÓMETRO 430, CARRETERA PANAMERICANA NORTE,
DISTRITO DE CHIMBOTE, PROVINCIA DEL SANTA,
REGIÓN ÁNCASH, JULIO-2019.

**TESIS PARA OPTAR EL TÍTULO PROFESIONAL DE
INGENIERA CIVIL**

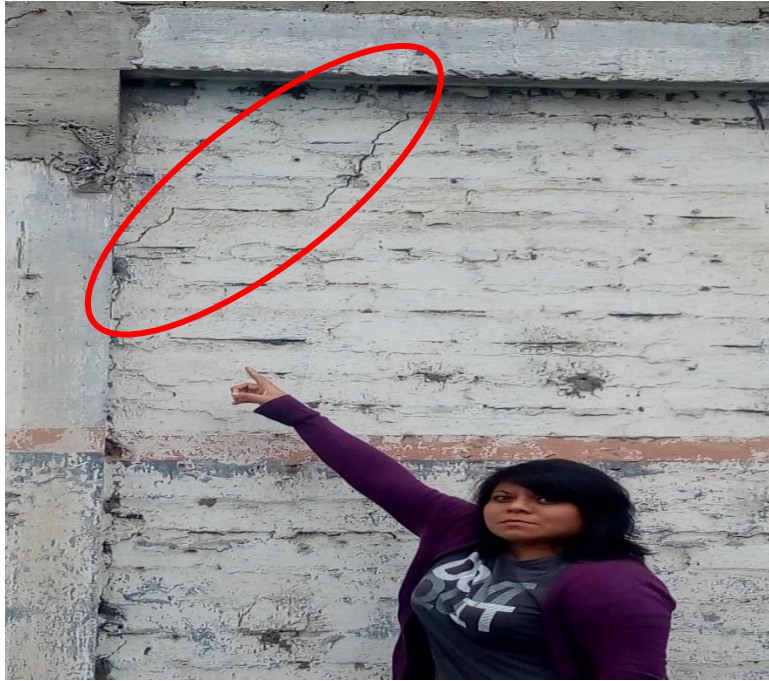
Fotografía 4: Muro de albañilería afectada por la patología tipo grieta en el paño de la unidad de muestra N° 13.

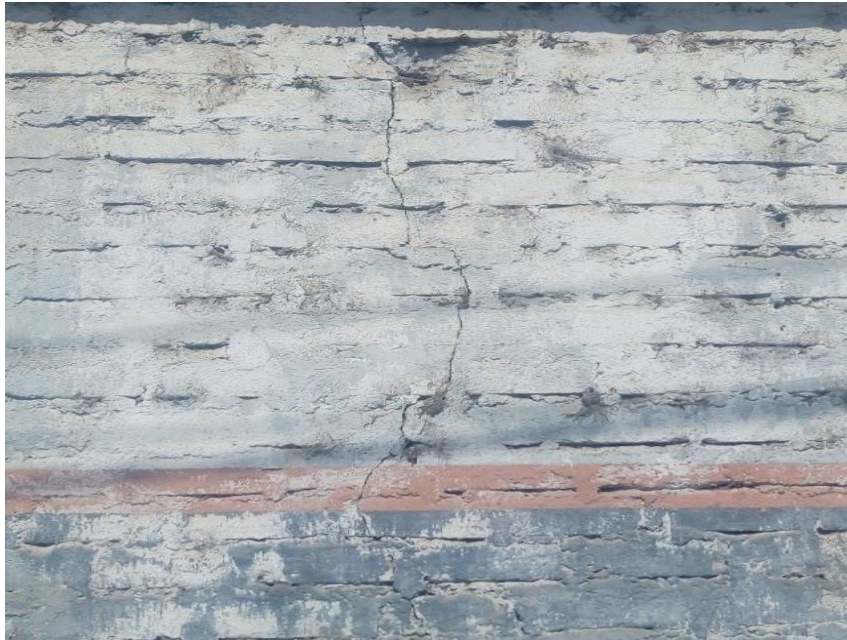
Fotografía 5: Muro de albañilería afectada por la patología tipo grieta en el paño de la unidad de muestra N° 08.

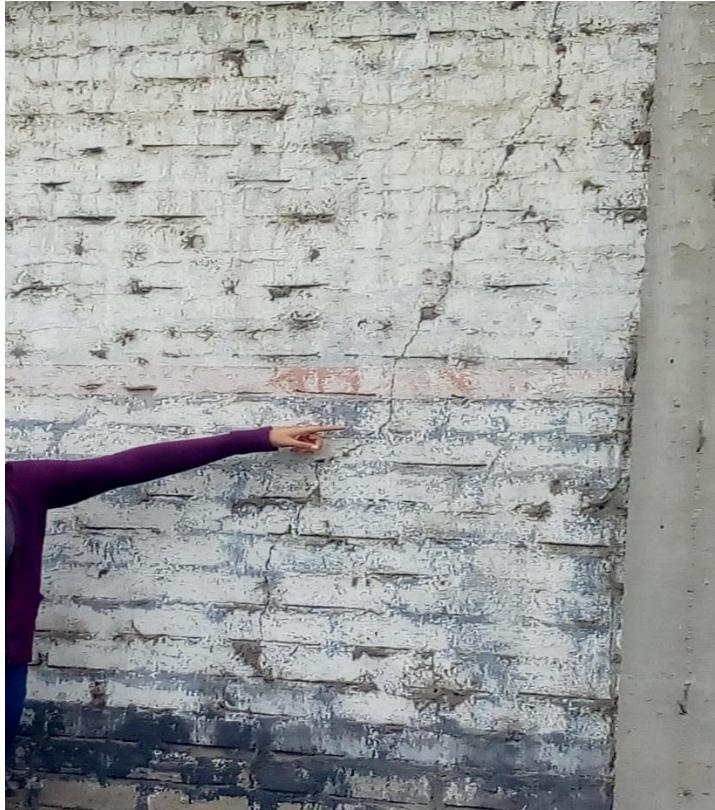
Fotografía 6: Muro de albañilería afectada por la patología tipo fisura en el paño de la unidad de muestra N° 12.

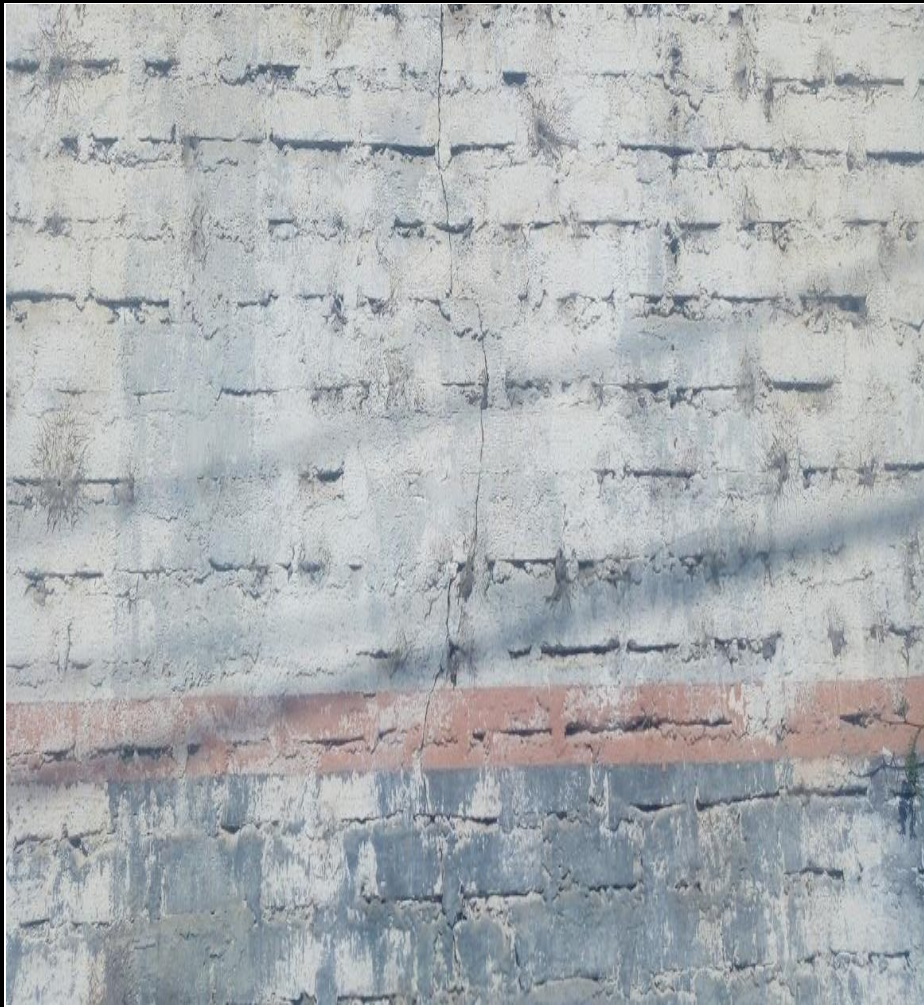
UNIDAD DE MUESTRA: 10	PATOLOGÍA: FISURA
Descripción

Se puede observar una abertura en el elemento muro.	
Causa	
Causada por la temperatura la cual genera una dilatación o contracción de los materiales, o por los mismos defectos de los materiales de construcción, como también se evidencia que se le adicionó peso mayor al que puede soportar.	
Intervención	
<ol style="list-style-type: none"> 1. Como primer paso la fisura será lavado con agua para así poder verificar el ancho real de la fisura, que en este caso serán en los muros principalmente. 	
<ol style="list-style-type: none"> 2. Hacer un trazado de 3cm al eje de la abertura de la fisura. 	
<ol style="list-style-type: none"> 3. Luego de haber limitado el área a reparar, picar con cincel el área afectada con el fin de agrandar el área a intervenir. 	
<ol style="list-style-type: none"> 4. Luego limpiar todo el área de trabajo con el fin de eliminar todo los residuos que queda en el muro.

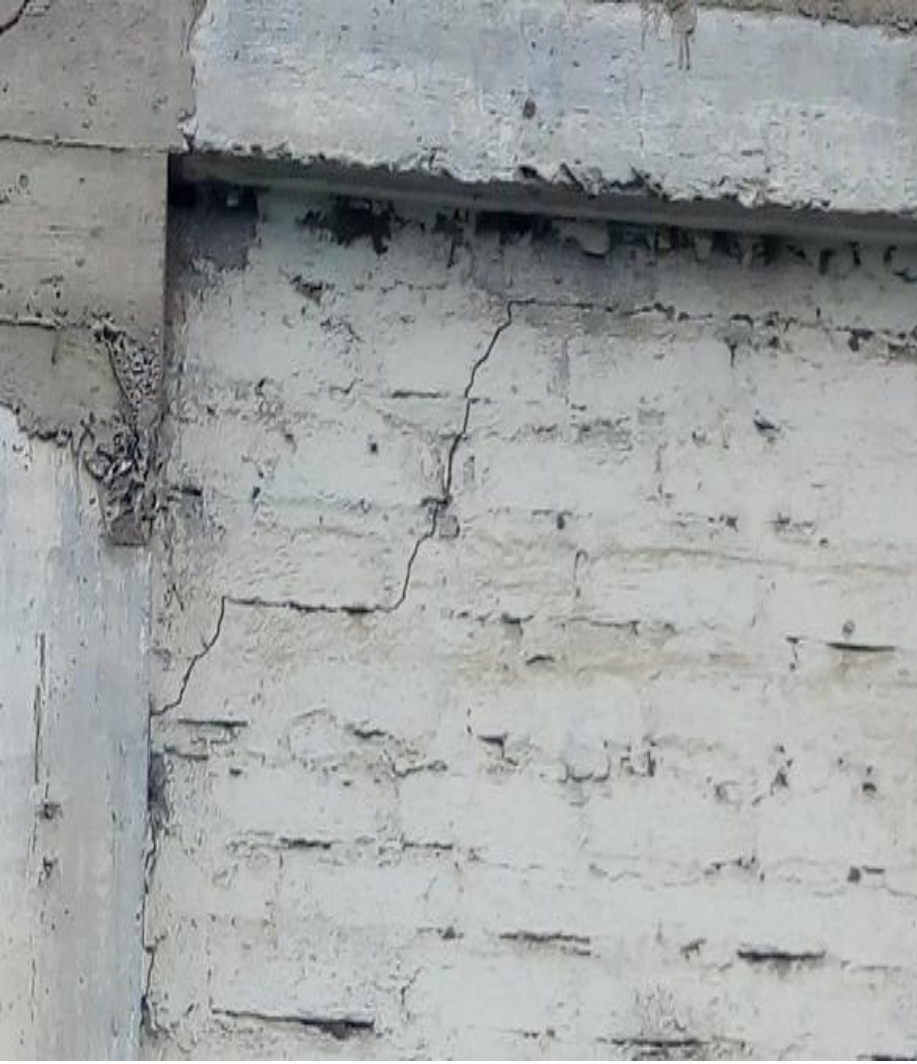
UNIDAD DE MUESTRA: 13	PATOLOGÍA: GRIETA
Descripción

Se puede observar una grieta en el elemento muro.	
Causa	
Manifestación de grieta por sobrecarga afectando la parte superior del elemento, ya que son sobre solicitados por cargas que no están en el diseño.	
Intervención	
<ol style="list-style-type: none"> 1. Se inicia el proceso de picado de la grieta, delimitando la zona afectada, es recomendable la utilización de cincel y comba para evitar daños al resto de la estructura, se debe quitar el mortero o sea el caso, parte del ladrillo, eliminando todo el material que esta suelto. 2. Lavar la zona picada con agua a presión dejando escurrir por uno 10 a 15min 3. Sea el caso de la viga, picar la zona afectada, de igual manera con cincel y comba para evitar daños al resto de estructura. 4. Se pueden reparar utilizando morteros de cemento, empleando una espátula o plancha de batir, siendo necesario aplicar un puente de adherencia epóxico, que va a permitir la unión del hormigón endurecido con el mortero fresco. 5. Como segunda opción se puede utilizar selladores, como las resinas epóxicas para unir las aberturas y lograr unificar el elemento, sea el caso de muro, viga, columna o sobrecimiento. 6. Sea el caso se procede a pintar la superficie reparada del mismo color de la pared para que logre un mejor acabado.

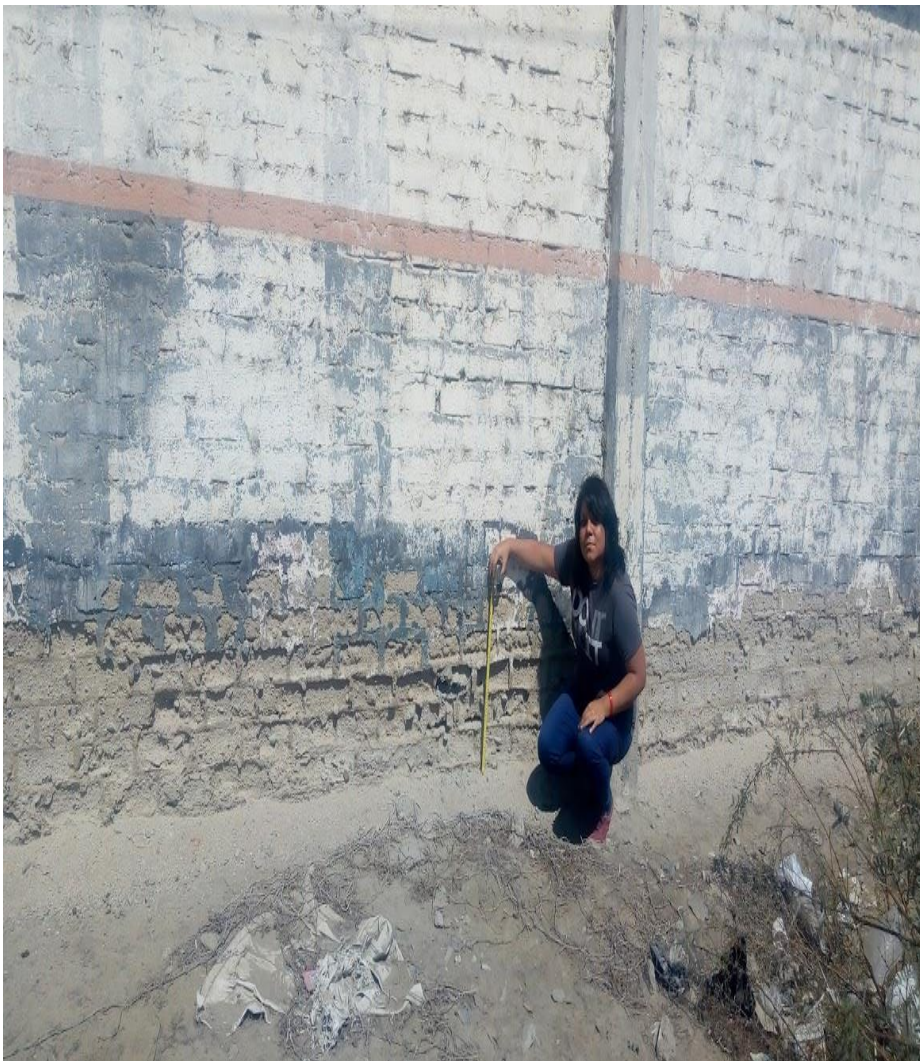
UNIDAD DE MUESTRA: 13	PATOLOGÍA: EROSIÓN
Descripción

Se puede observar pérdida del material en la parte inferior del elemento muro, con un área de 1.35 m2.	
Causa	
La causa de esta patología es por el mismo entorno húmedo ya que el agua asciende penetrando los ladrillos y mortero, y de esta manera activen las sales de los mismos materiales que al cristalizarse producen la erosión, como también es causa de los agentes climáticos.	
Intervención	
<ol style="list-style-type: none"> 1. Picar de manera manual con golpes superficiales en las áreas afectadas, sea de columna o muro, dependiendo de la profundidad del área en que se encuentra dañada, evitando dañar las zonas que se encuentran en buen estado. 	
<ol style="list-style-type: none"> 2. Usar el método del chorro de arena, empleando una máquina arenadora expulsando dicho material a una gran velocidad ayudando a disipar el área afectada. 	
<ol style="list-style-type: none"> 3. Retirar los elementos que se encuentren en mal estado para reemplazar por otro en óptimas condiciones.

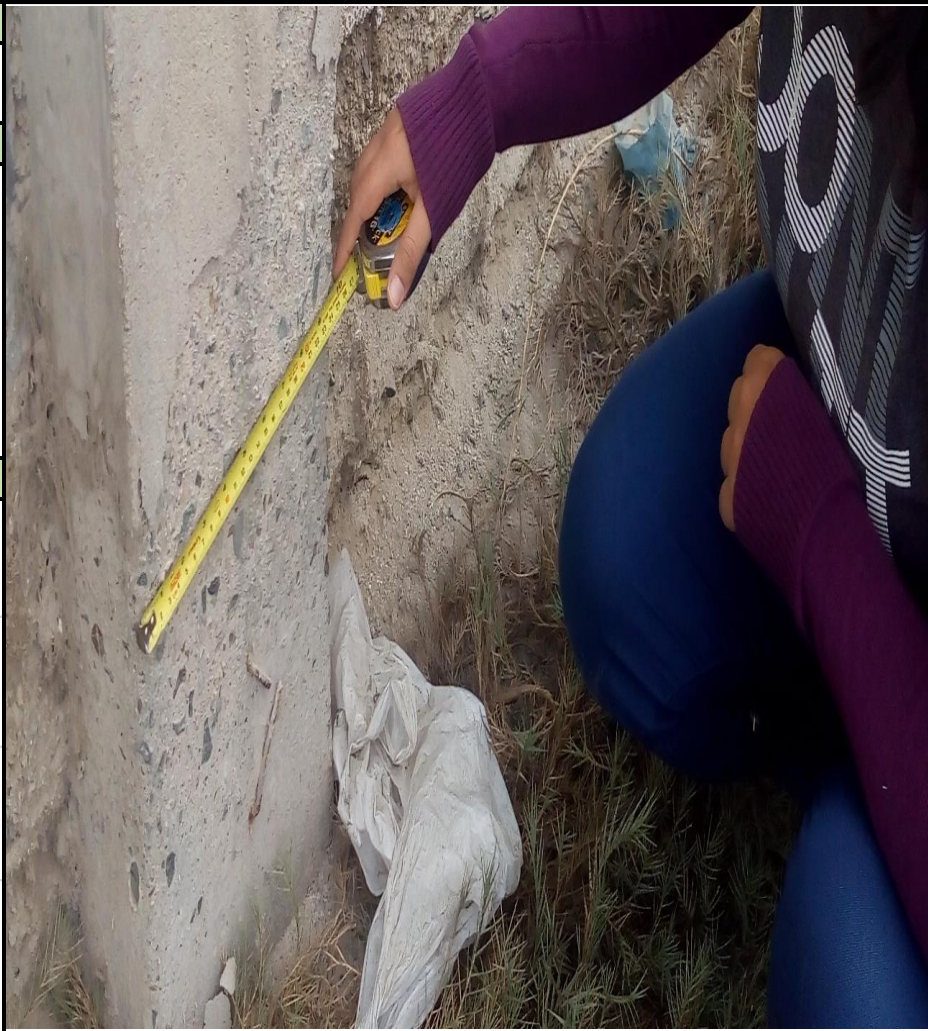
UNIDAD DE MUESTRA: 09	PATOLOGÍA: DESPRENDIMIENTO
Descripción

Se puede observar la patología tipo desprendimiento en la columna.	
Causa	
Pueden ocurrir defectos que surgen del mismo ladrillo por un mal diseño o fabricación, la baja calidad de los materiales que se han usado para la construcción, también por la corrosión del acero, la absorción del agua y de los ataques de sulfatos, ya que generan una reacción entre las sales de los ladrillos con los del mortero produciendo la formación de grietas y pues con el tiempo el desprendimiento de los ladrillos.	
Intervención
