**DETERMINACIÓN Y EVALUACIÓN DE LAS  
PATOLOGÍAS DEL CONCRETO EN VIGAS,  
COLUMNAS, MUROS Y SOBRECIMIENTOS DE  
ALBAÑILERÍA DEL CERCO DEL MOLINO SANTO  
DOMINGO DEL ASENTAMIENTO HUMANO SANTO  
DOMINGO, DISTRITO DE CHIMBOTE, PROVINCIA  
DEL SANTA, REGIÓN ÁNCASH, ENERO – 2019.**

**TESIS PARA OPTAR EL TÍTULO PROFESIONAL DE  
INGENIERO CIVIL**

**OBREGÓN FLORES, LENIN GEORGE**

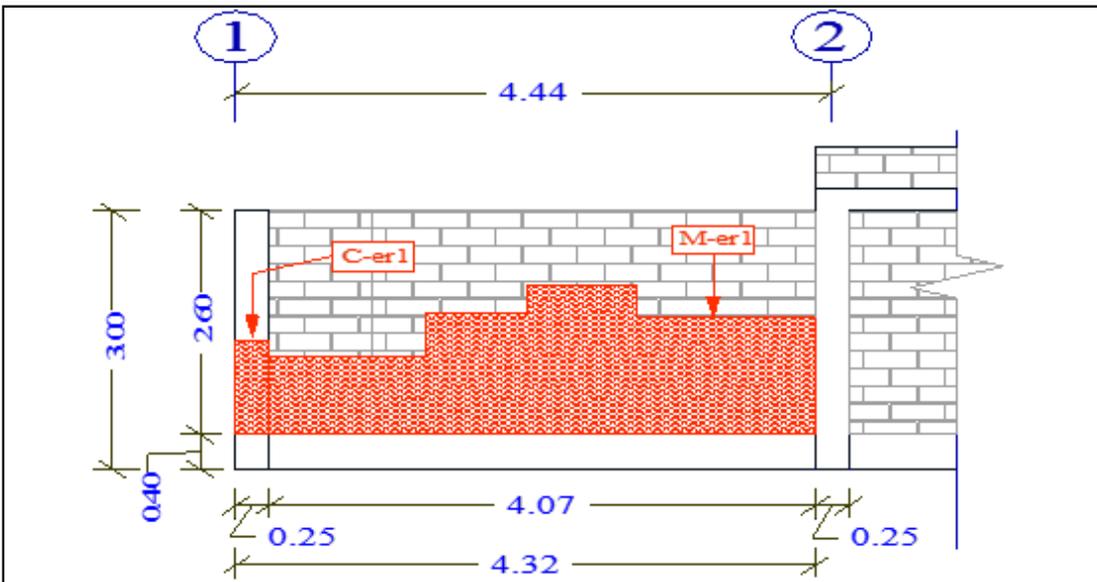
**PLANO PATOLÓGICO EN ELEVACIÓN DE LA UNIDAD MUESTRAL 01**

Ubicación de las patologías en los elementos estructurales	Código del elemento estructural	Tipos de patologías encontradas en la Unidad Muestral 01		Niveles de severidad
		Nombre y código	Representac.	
Vigas	(V)	Erosión (er)		Leve
Columnas	(C)	Desprendimiento (de)		Modera- do
Muros	(M)	Grieta (gr)		Severo
Sobrecimientos	(S)	Eflorescencia (ef)		
		Corrosión (co)

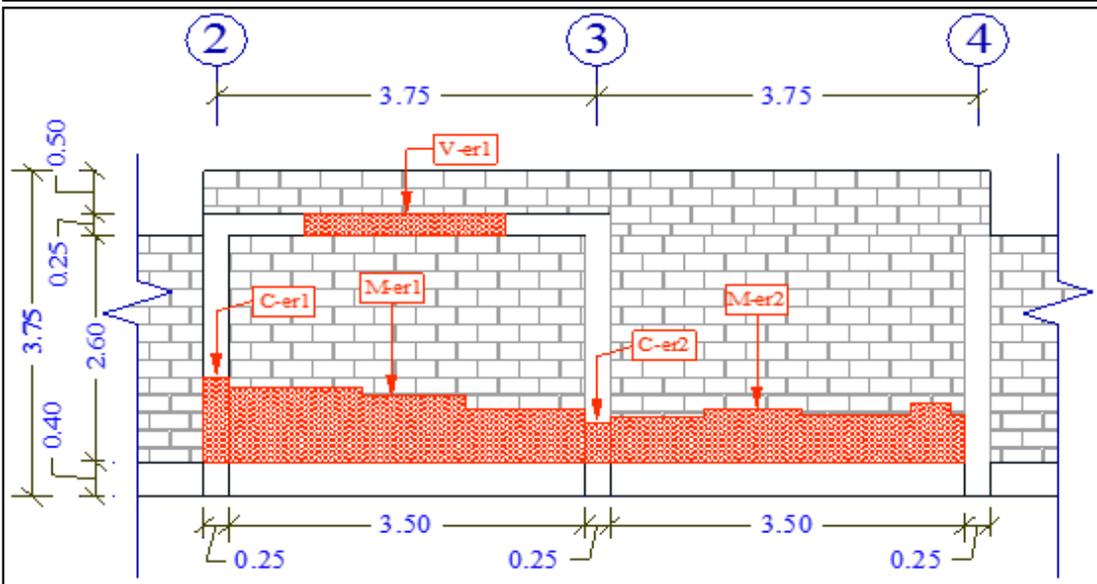
**PLANO PATOLÓGICO EN ELEVACIÓN DE LA UNIDAD MUESTRAL 02**

Ubicación de las patologías en los elementos estructurales	Código del elemento estructural	Tipos de patologías encontradas en la Unidad Muestral 02		Niveles de severidad
		Nombre y código	Representac.	
<b>Vigas</b>	(V)	Erosión (er)		Leve Moderado Severo
<b>Columnas</b>	(C)	Desprendimiento (de)		
<b>Muros</b>	(M)	Grieta (gr)		
<b>Sobrecimientos</b>	(S)	Eflorescencia (ef)		
		Corrosión (co)

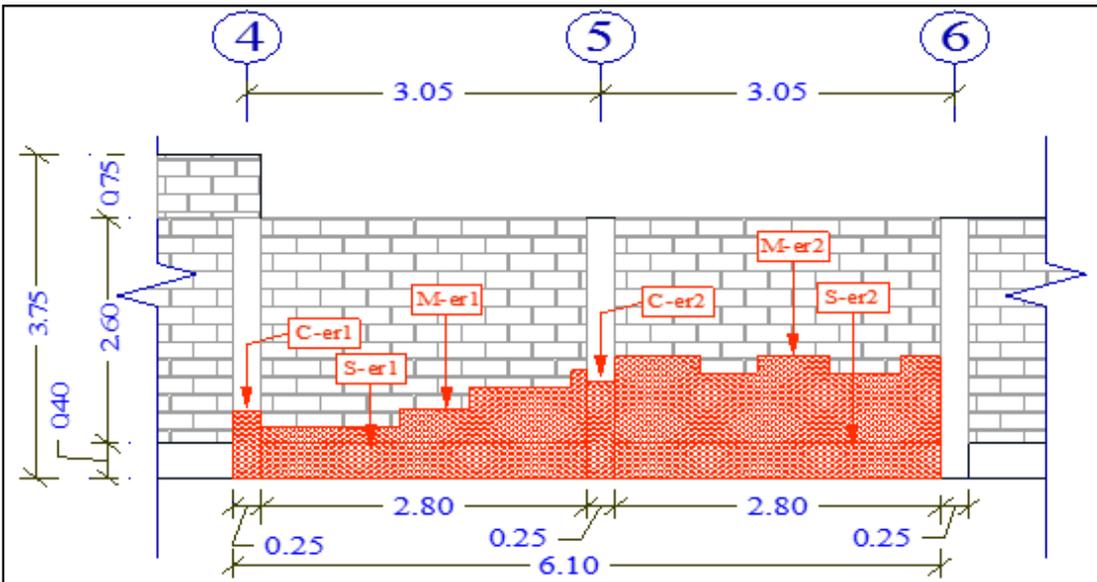
**PLANO PATOLÓGICO EN ELEVACIÓN DE LA UNIDAD MUESTRAL 03**

Ubicación de las patologías en los elementos estructurales	Código del elemento estructural	Tipos de patologías encontradas en la Unidad Muestral 03		Niveles de severidad
		Nombre y código	Representac.	
Vigas	(V)	Erosión (er)		Leve Moderado Severo
Columnas	(C)	Desprendimiento (de)		
Muros	(M)	Grieta (gr)		
Sobrecimientos	(S)	Eflorescencia (ef)		
		Corrosión (co)

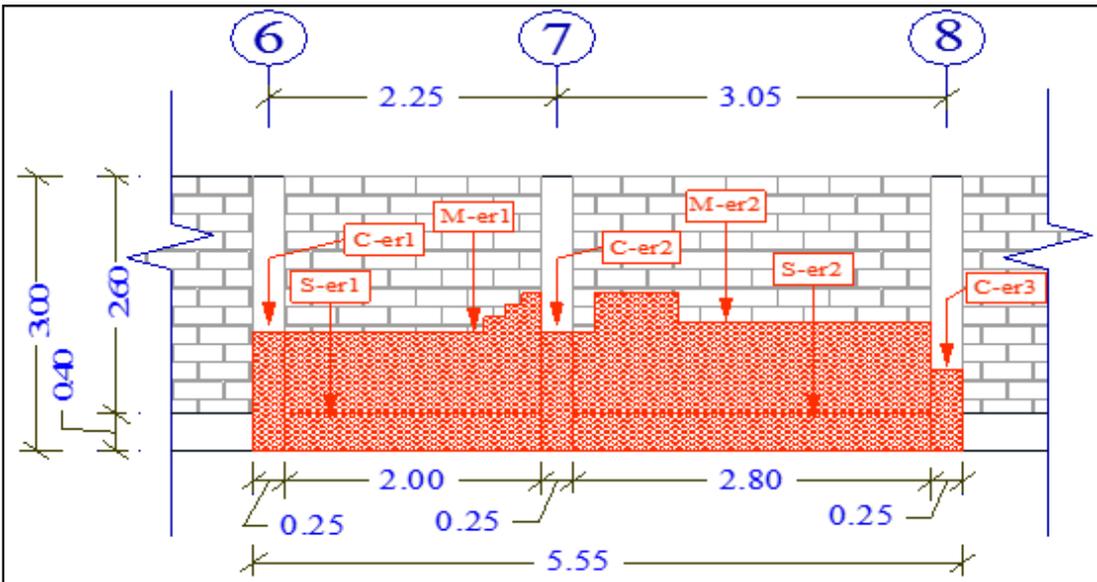
**PLANO PATOLÓGICO EN ELEVACIÓN DE LA UNIDAD MUESTRAL 04**

Ubicación de las patologías en los elementos estructurales	Código del elemento estructural	Tipos de patologías encontradas en la Unidad Muestral 04		Niveles de severidad
		Nombre y código	Representac.	
Vigas	(V)	Erosión (er)		Leve
Columnas	(C)	Desprendimiento (de)		
Muros	(M)	Grieta (gr)		Mode- rado
Sobrecimientos	(S)	Eflorescencia (ef)		Severo
		Corrosión (co)

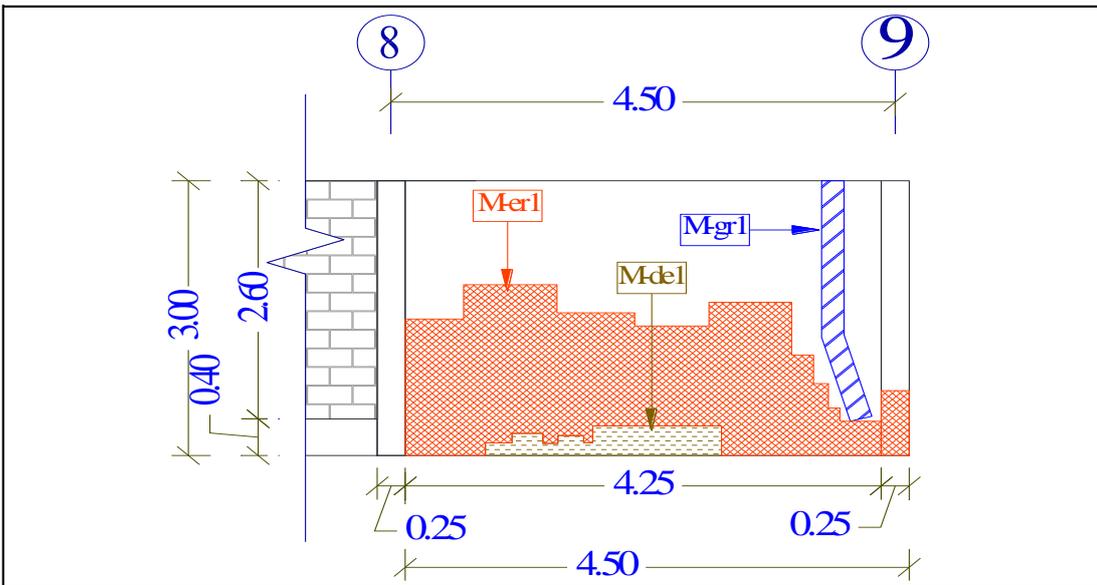
**PLANO PATOLÓGICO EN ELEVACIÓN DE LA UNIDAD MUESTRAL 05**

Ubicación de las patologías en los elementos estructurales	Código del elemento estructural	Tipos de patologías encontradas en la Unidad Muestral 05		Niveles de severidad
		Nombre y código	Representac.	
Vigas	(V)	Erosión (er)		Leve
Columnas	(C)	Desprendimiento (de)		
Muros	(M)	Grieta (gr)		Modera- do
Sobrecimientos	(S)	Eflorescencia (ef)		Severo
		Corrosión (co)

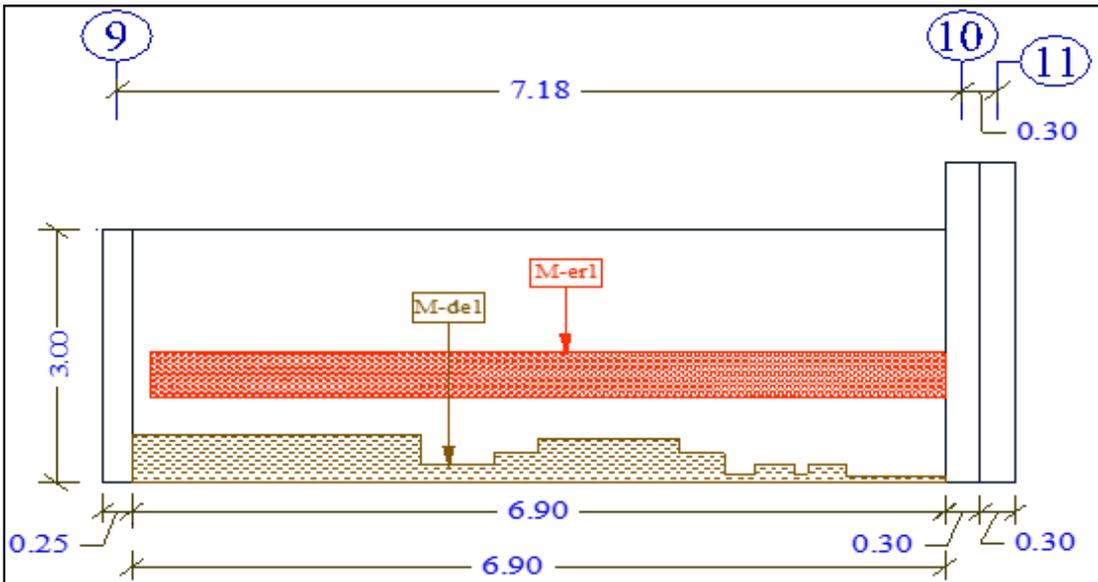
**PLANO PATOLÓGICO EN ELEVACIÓN DE LA UNIDAD MUESTRAL 06**

Ubicación de las patologías en los elementos estructurales	Código del elemento estructural	Tipos de patologías encontradas en la Unidad Muestral 06		Niveles de severidad
		Nombre y código	Representac.	
Vigas	(V)	Erosión (er)		Leve Moderado Severo
Columnas	(C)	Desprendimiento (de)		
Muros	(M)	Grieta (gr)		
Sobrecimientos	(S)	Eflorescencia (ef)		
		Corrosión (co)

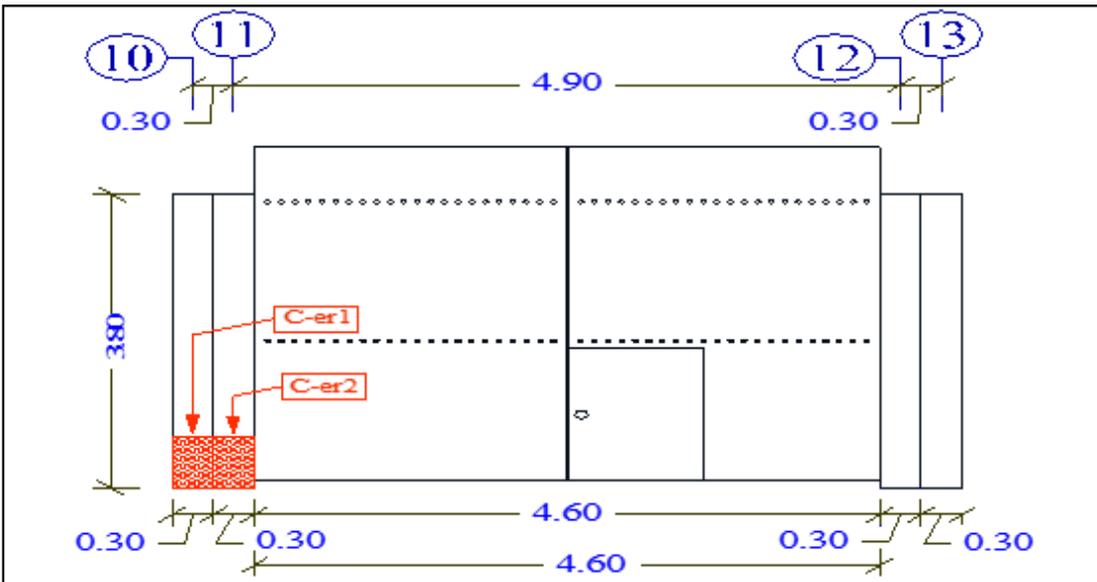
**PLANO PATOLÓGICO EN ELEVACIÓN DE LA UNIDAD MUESTRAL 07**

Ubicación de las patologías en los elementos estructurales	Código del elemento estructural	Tipos de patologías encontradas en la Unidad Muestral 07		Niveles de severidad
		Nombre y código	Representac.	
Vigas	(V)	Erosión (er)		Leve
Columnas	(C)	Desprendimiento (de)		
Muros	(M)	Grieta (gr)		Mode- rado
Sobrecimientos	(S)	Eflorescencia (ef)		Severo
		Corrosión (co)

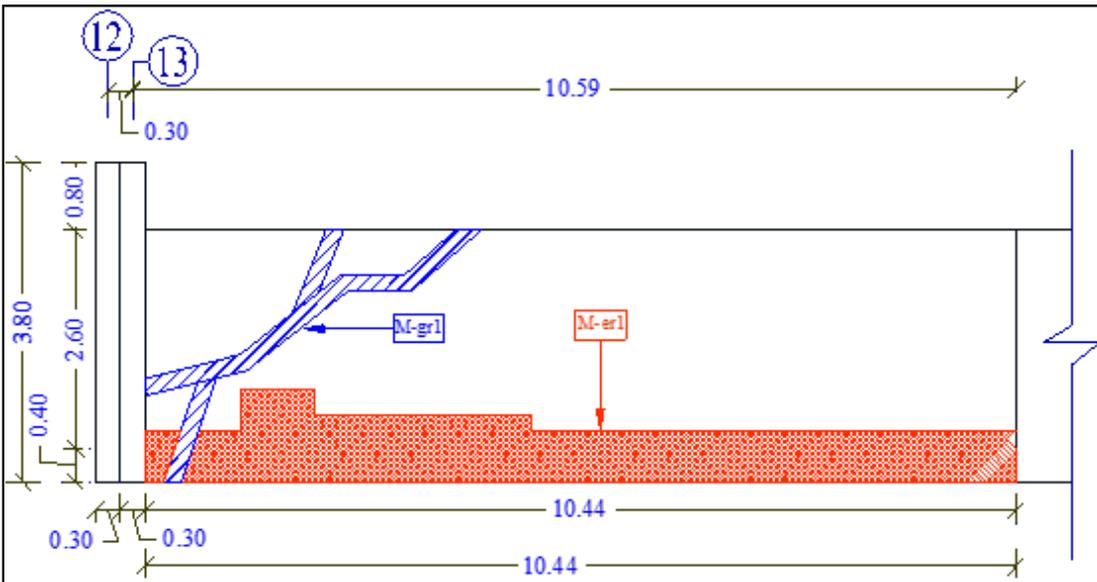
**PLANO PATOLÓGICO EN ELEVACIÓN DE LA UNIDAD MUESTRAL 08**

Ubicación de las patologías en los elementos estructurales	Código del elemento estructural	Tipos de patologías encontradas en la Unidad Muestral 08		Niveles de severidad
		Nombre y código	Representac.	
Vigas	(V)	Erosión (er)		Leve
Columnas	(C)	Desprendimiento (de)		
Muros	(M)	Grieta (gr)		Mode- rado
Sobrecimientos	(S)	Eflorescencia (ef)		Severo
		Corrosión (co)

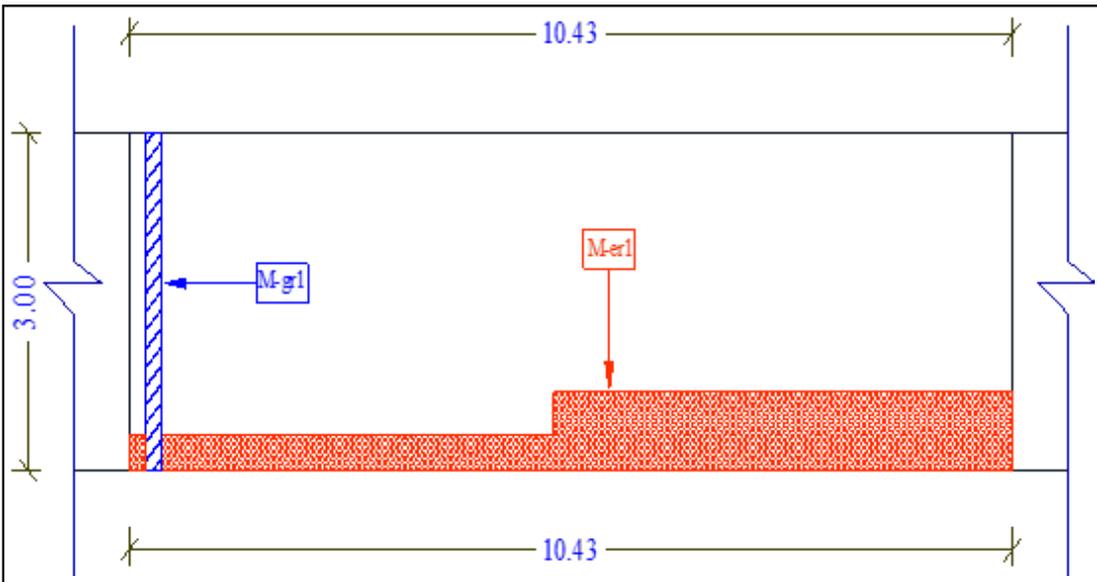
**PLANO PATOLÓGICO EN ELEVACIÓN DE LA UNIDAD MUESTRAL 09**

Ubicación de las patologías en los elementos estructurales	Código del elemento estructural	Tipos de patologías encontradas en la Unidad Muestral 09		Niveles de severidad
		Nombre y código	Representac.	
Vigas	(V)	Erosión (er)		Leve Moderado Severo
Columnas	(C)	Desprendimiento (de)		
Muros	(M)	Grieta (gr)		
Sobrecimientos	(S)	Eflorescencia (ef)		
		Corrosión (co)

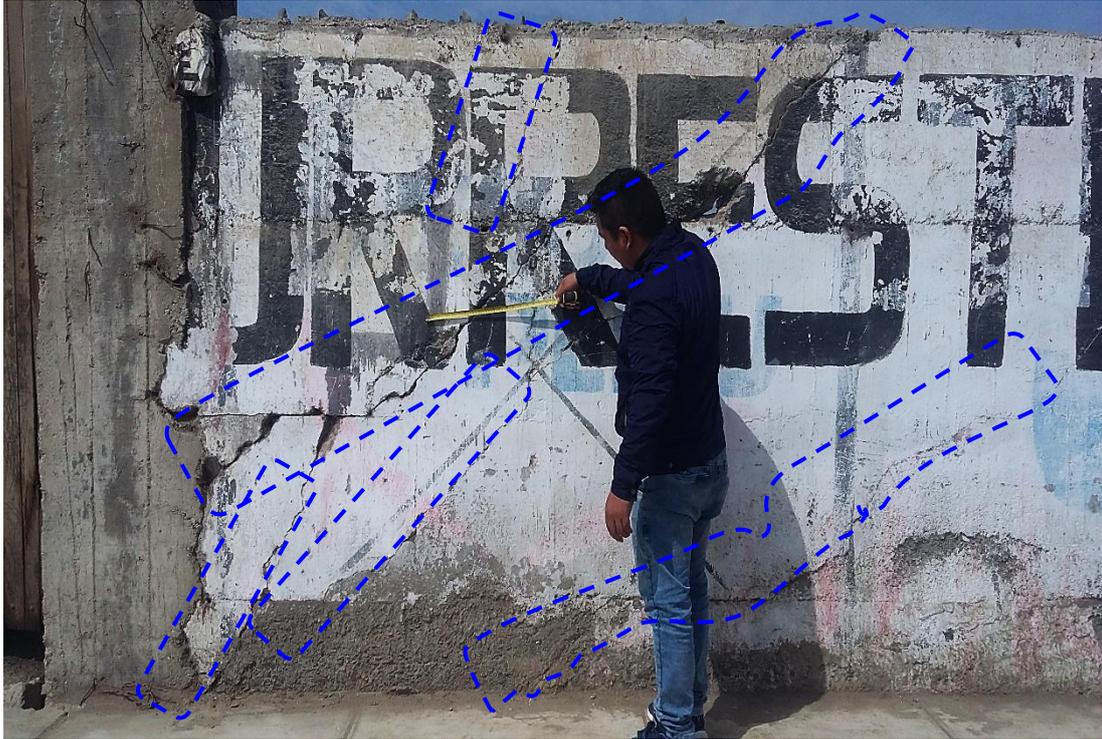
**Fotografía 08:** Muro de concreto afectado por la grieta en la Unidad Muestral 08.

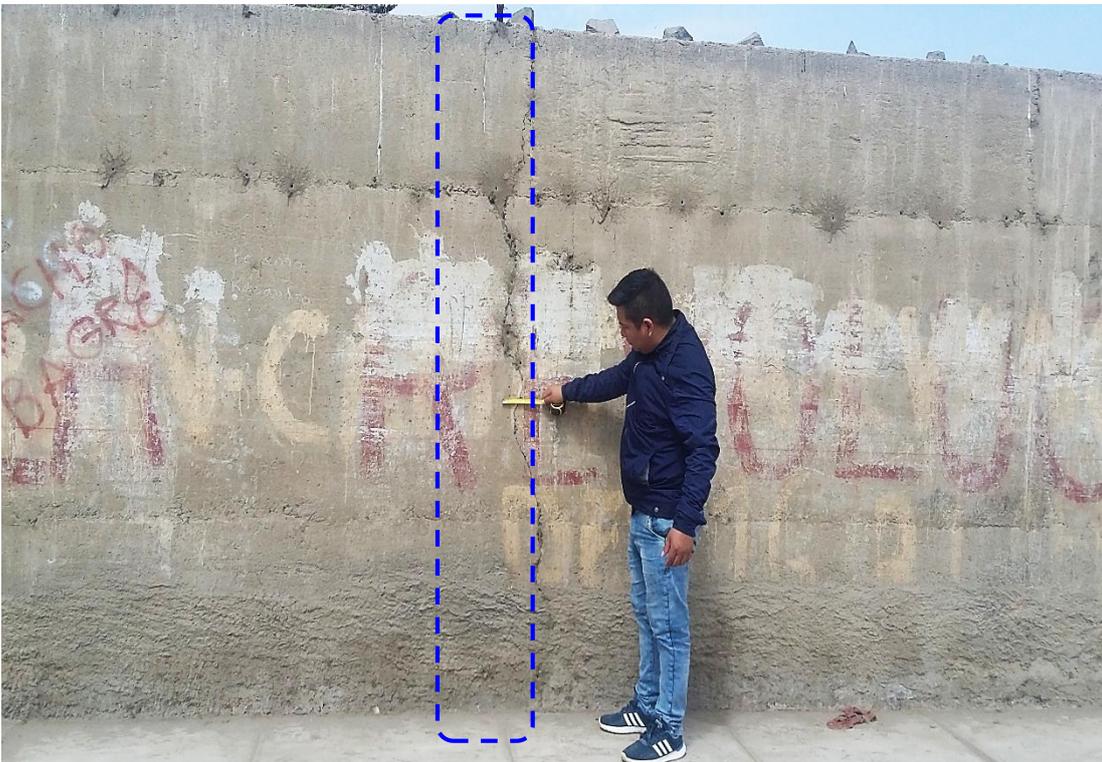
**Fotografía 09:** Muro de concreto afectado por la grieta en la Unidad Muestral 13.

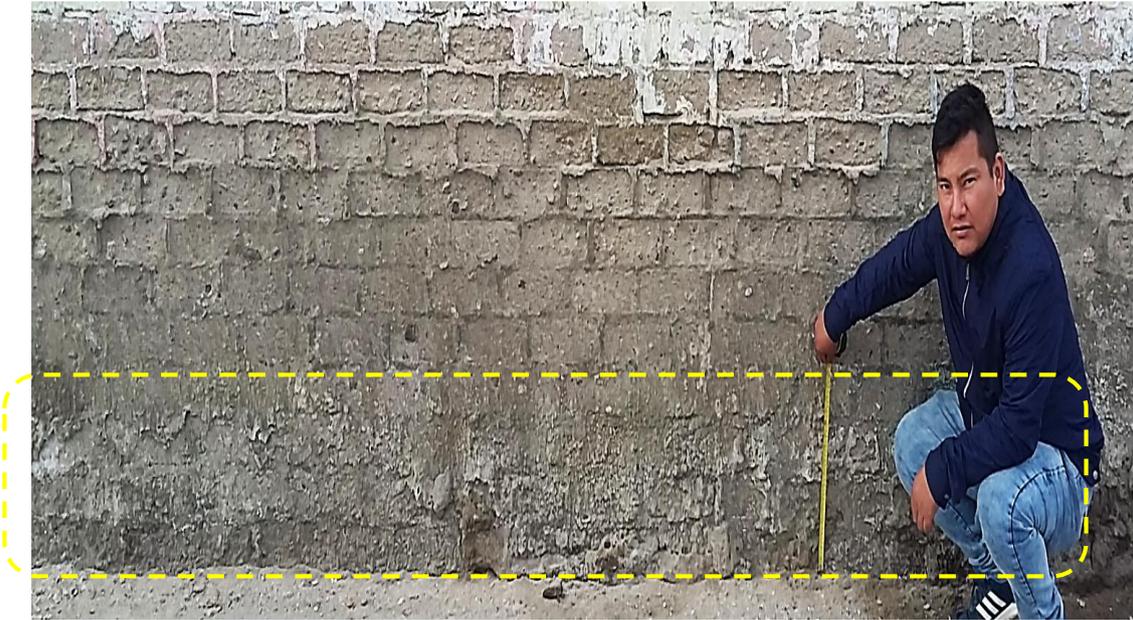
**Fotografía 10:** Muro de albañilería afectado por la eflorescencia en la Unidad Muestral 19.

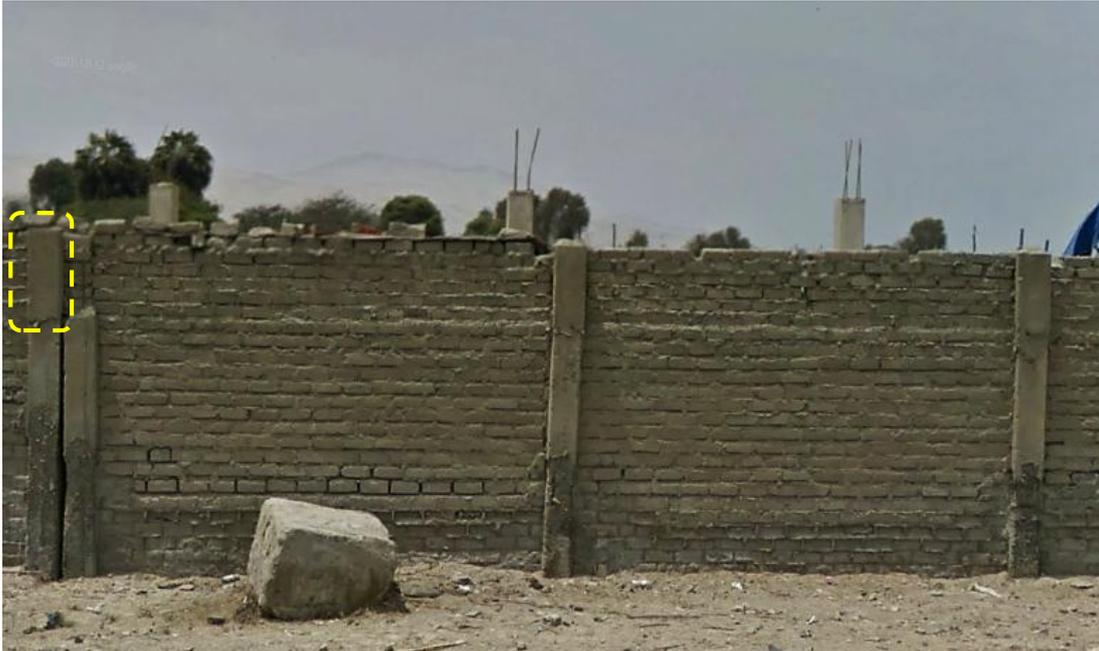
**Fotografía 12:** Columna de confinamiento afectado en la parte superior por la corrosión del acero de refuerzo en la Unidad Muestral 19.

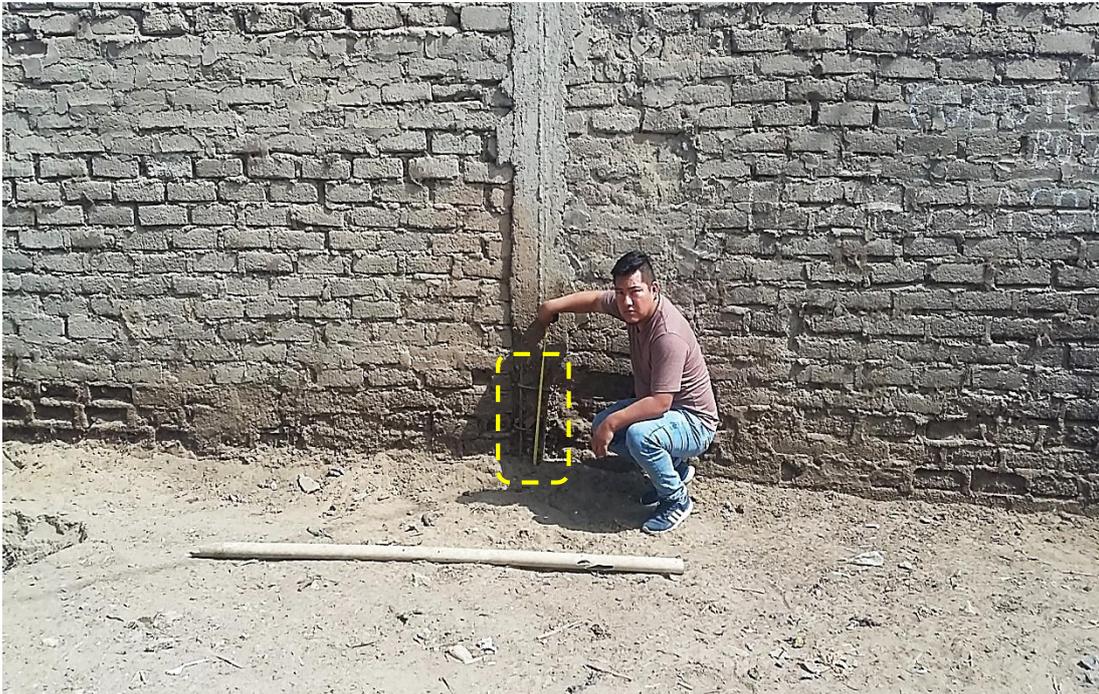
**Fotografía 13:** Columna de confinamiento afectado en la parte inferior por la corrosión del acero de refuerzo en la Unidad Muestral 21.

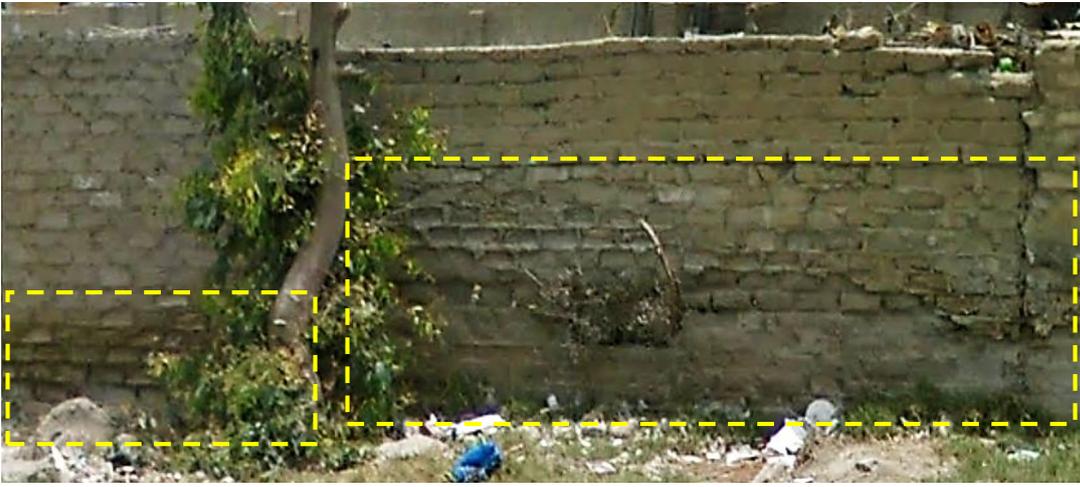
<b>UBICACIÓN: UNIDAD MUESTRAL 21</b>	
<b>DESCRIPCIÓN</b>	Se observa el deterioro parcial de las unidades de albañilería del muro.
<b>CAUSA</b>	Es causada por la humedad capilar del terreno natural. El agua asciende por capilaridad hacia el interior del muro reaccionando con los componentes del ladrillo, deteriorándolo periódicamente.
<b>INTERVENCIÓN</b>	Realizar la demolición del muro de albañilería de la unidad muestral usando combo y cincel. Preparar y aplicar mortero de proporción 1:5 + aditivo impermeabilizante y, finalmente, realizar el aparejo de ladrillos de iguales características a los retirados.
<b>RECOMENDACIÓN</b>	Se recomienda realizar un revestimiento de protección de 1.5 cm de espesor del paño de la unidad muestral con mortero de proporción 1:5 + aditivo impermeabilizante para protegerlo de la humedad. Se recomienda construir una vereda de circulación con concreto $F'c=175 \text{ kg/cm}^2$ como medida de protección entre el terreno natural y el muro. (Ver anexo 05)
