DETERMINACIÓN Y EVALUACIÓN DE LAS
PATOLOGÍAS DE CONCRETO EN COLUMNAS, VIGAS Y
MUROS DE ALBAÑILERÍA CONFINADA DEL CERCO
PERIMÉTRICO DEL ALMACÉN, DE LA HABILITACIÓN
URBANA PROGRESIVA VILLA MARÍA, DISTRITO DE
NUEVO CHIMBOTE, PROVINCIA DEL SANTA, REGIÓN
ÁNCASH, JUNIO 2019.

TESIS PARA OPTAR EL TÍTULO PROFESIONAL DE
INGENIERA CIVIL

BUENO PÉREZ, SANDRA MARICIELO

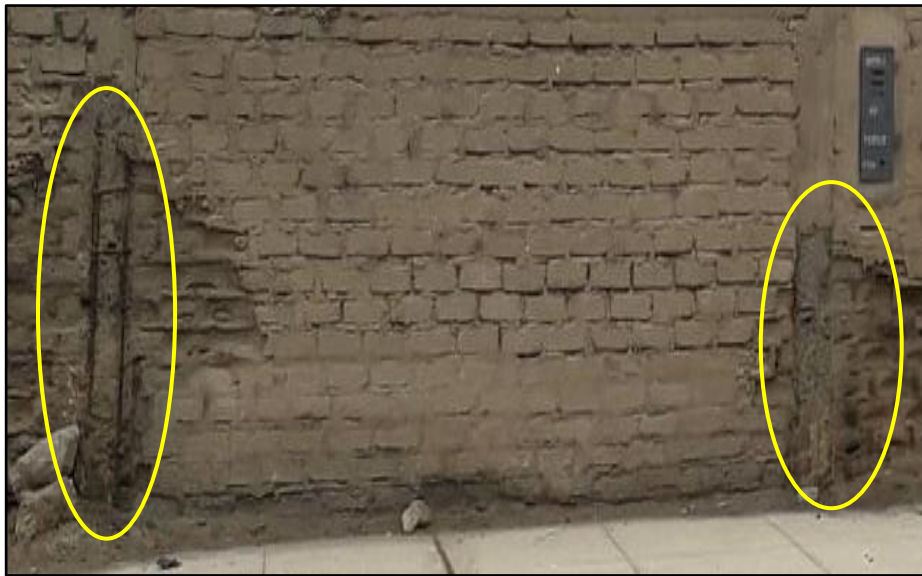
Imagen 05: Unidad muestral 01, presencia de corrosión en las columnas.

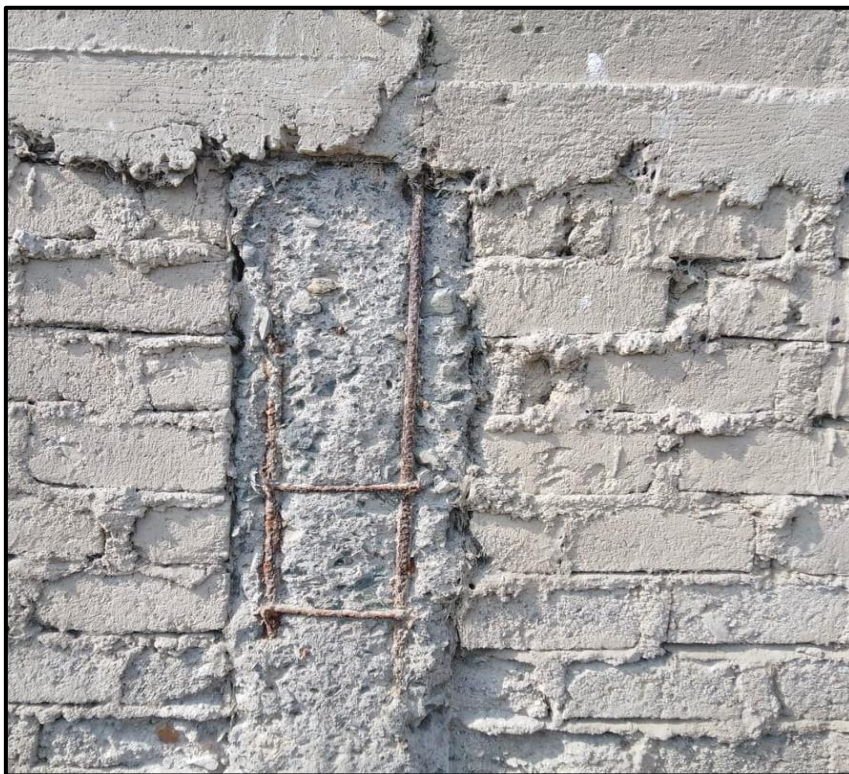
Imagen 06: Unidad muestral 05, presencia de corrosión en la columna.

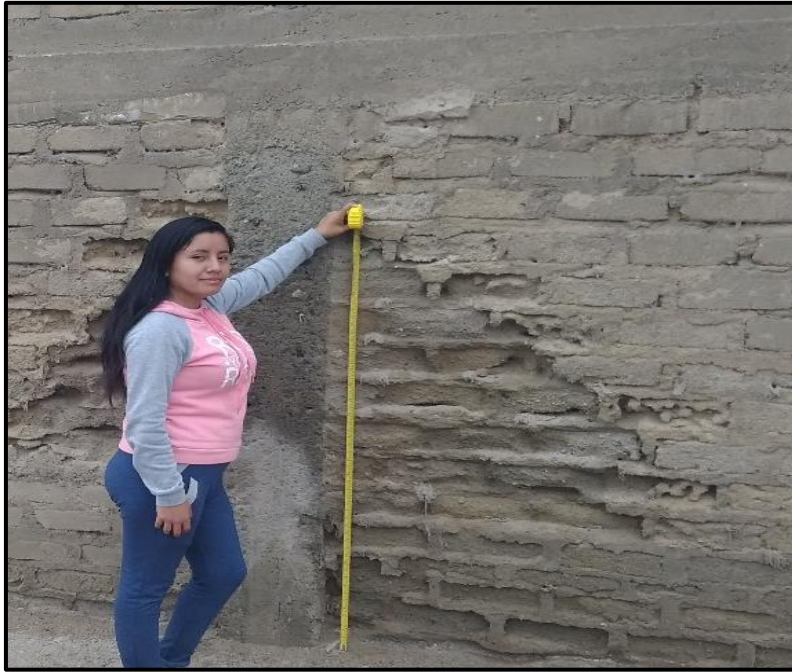
Imagen 07: Unidad muestral 04, presencia de desprendimiento en los muros.

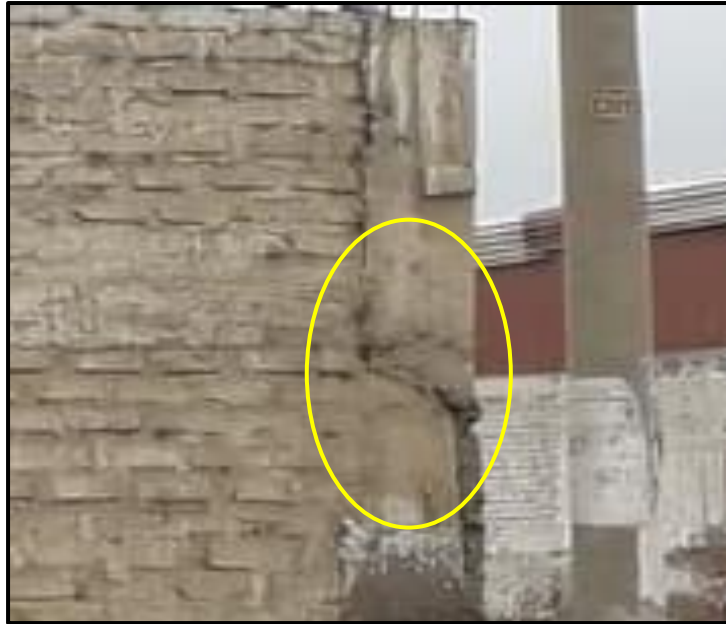
Imagen 15: Unidad muestraL 01, presencia de grieta en la columna

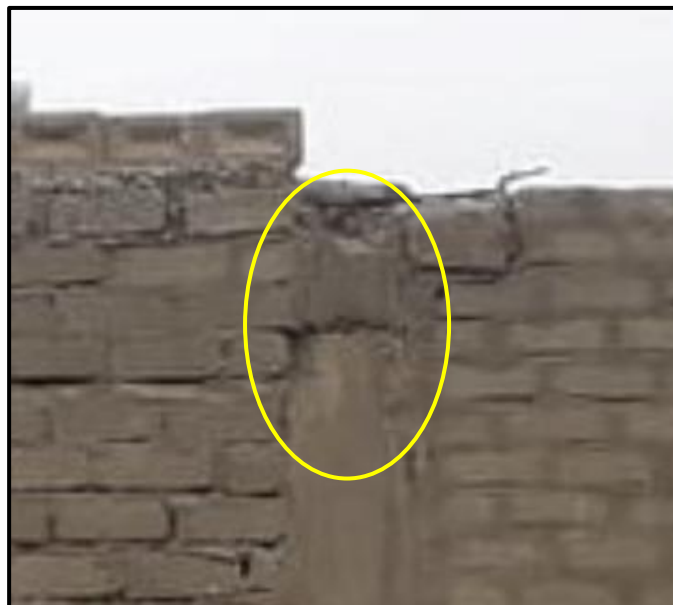
Imagen 16: Unidad muestral 05, presencia de grieta en la columna
