DETERMINACIÓN Y EVALUACIÓN DE LAS  
PATOLOGÍAS EN LA ESTRUCTURA DE ALBAÑILERIA  
CONFINADA DEL CERCO DEL CENTRO DE SALUD  
CONCHUCOS, DEL DISTRITO DE CONCHUCOS,  
PROVINCIA DE PALLASCA, DEPARTAMENTO DE  
ANCASH – AGOSTO 2019

**TESIS PARA OPTAR EL TÍTULO PROFESIONAL DE  
INGENIERA CIVIL**

FLORES BALTAZAR, AMALIA

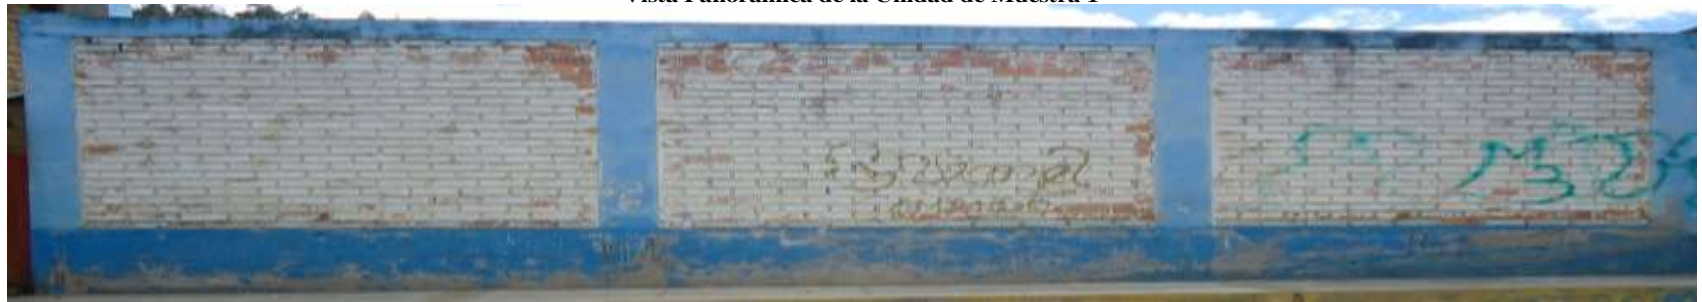
(1): Desconchamiento	(2): Desprendimiento		(5): Eflorescencia			
	(3): Fisuras					
	(4): Grietas					
Nivel de Severidad						
<b>Leve</b>	<b>Moderado</b>	<b>Alto</b>				
<b>Elementos</b>	<b>Columnas</b>	<b>Vigas</b>	<b>Sobre Cimiento</b>	<b>Muros</b>	<b>Area total de la Unidad de Muestra 1(m2)</b>	
<b>Area (m2)</b>	<b>3.93</b>	<b>1.92</b>	<b>4.75</b>	<b>19.53</b>	<b>30.13</b>	
Vista Panoramica de la Unidad de Muestra 1

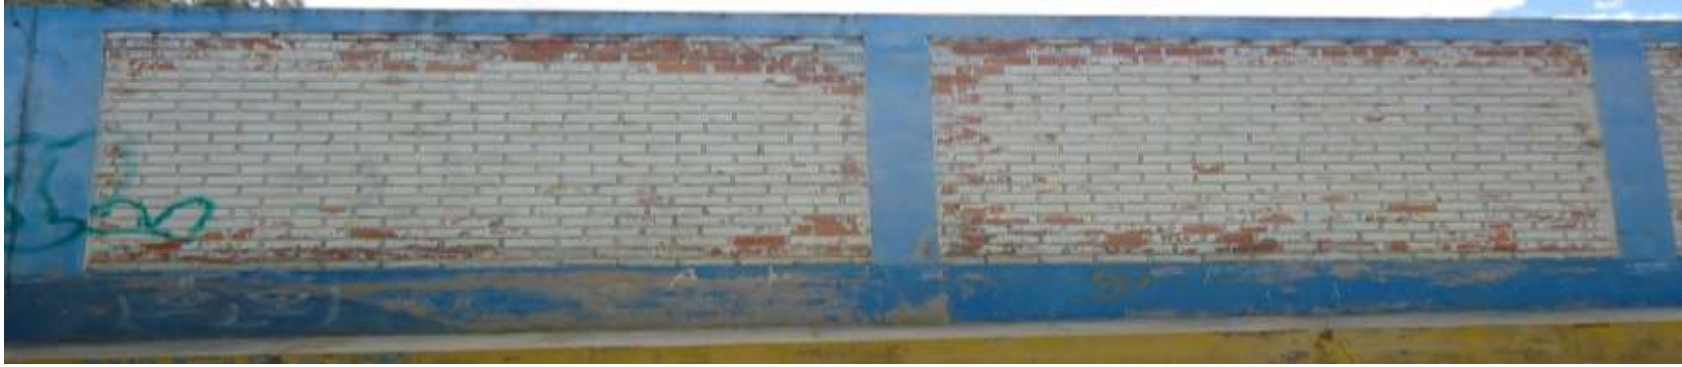
(1): Desconchamiento	(2): Desprendimiento		(5): Eflorescencia			
	(3): Fisuras					
	(4): Grietas					
Nivel de Severidad						
<b>Leve</b>	<b>Moderado</b>		<b>Alto</b>			
<b>Elementos</b>	<b>Columnas</b>	<b>Vigas</b>	<b>Sobre Cimiento</b>	<b>Muros</b>	<b>Area total de la Unidad de Muestra 2(m2)</b>	
<b>Area (m2)</b>	<b>3.08</b>	<b>1.63</b>	<b>4.03</b>	<b>16.58</b>	<b>25.31</b>	
Vista Panoramica de la Unidad de Muestra 2

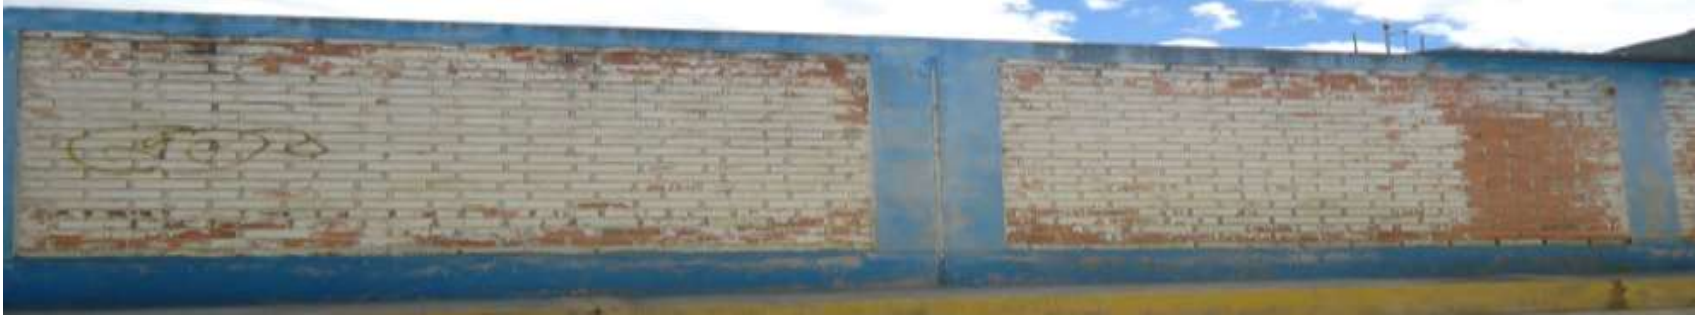
(1): Desconchamiento	(2): Desprendimiento		(5): Eflorescencia			
	(3): Fisuras					
	(4): Grietas					
Nivel de Severidad						
<b>Leve</b>	<b>Moderado</b>		<b>Alto</b>			
<b>Elementos</b>	<b>Columnas</b>	<b>Vigas</b>	<b>Sobre Cimiento</b>	<b>Muros</b>	<b>Area total de la Unidad de Muestra 3 (m2)</b>	
<b>Area (m2)</b>	2.74	1.53	3.78	15.56	23.60	
Vista Panorámica de la Unidad de Muestra 3

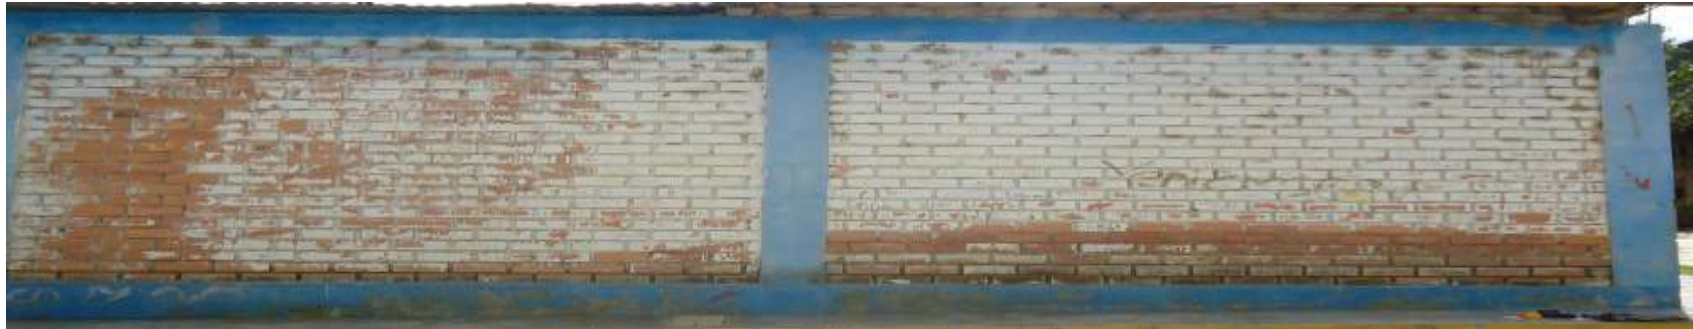
(1): Desconchamiento	(2): Desprendimiento	(5): Eflorescencia					
	(3): Fisuras						
	(4): Grietas						
<b>Nivel de Severidad</b>			<div style="border: 1px solid black; padding: 2px;">MUESTRA 4</div>				
Leve	Moderado	Alto					
<b>Elementos</b>	<b>Columnas</b>	<b>Vigas</b>			<b>Sobre Cimiento</b>	<b>Muros</b>	<b>Area total de la Unidad de Muestra 4 (m2)</b>
<b>Area (m2)</b>	<b>2.05</b>	<b>1.67</b>			<b>4.14</b>	<b>16.50</b>	<b>24.35</b>
<b>Vista Panoramica de la Unidad de Muestra 4</b>

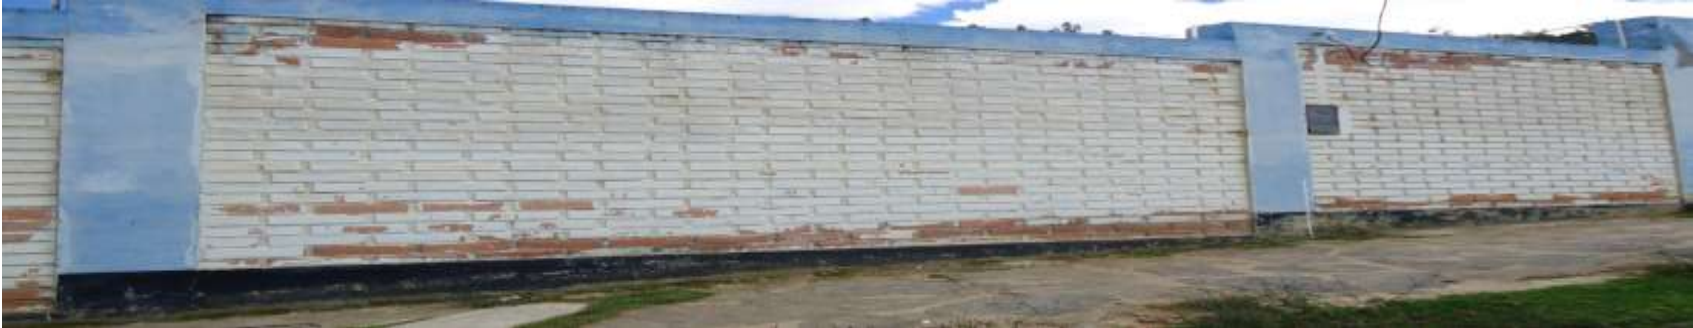
(1): Desconchamiento	(2): Desprendimiento	(5): Eflorescencia			
	(3): Fisuras				
	(4): Grietas				
<b>Nivel de Severidad</b>					
Leve	Moderado	Alto			
<b>Elementos</b>	<b>Columnas</b>	<b>Vigas</b>	<b>Sobre Cimiento</b>	<b>Muros</b>	<b>Area total de la Unidad de Muestra 8 (m2)</b>
<b>Area (m2)</b>	<b>2.32</b>	<b>1.57</b>	<b>3.89</b>	<b>16.21</b>	<b>24.00</b>
<b>Vista Panorámica de la Unidad de Muestra 8</b>

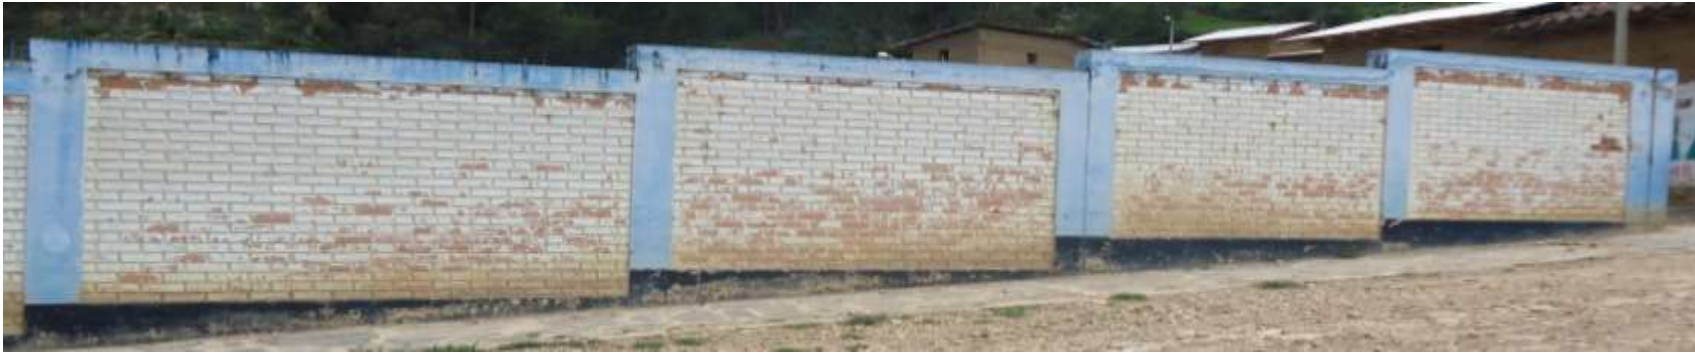
(1): Desconchamiento	(2): Desprendimiento (3): Fisuras (4): Grietas		(5): Eflorescencia				
<b>Nivel de Severidad</b>							
Leve		Moderado		Alto			
<b>Elementos</b>	<b>Columnas</b>	<b>Vigas</b>	<b>Sobre Cimiento</b>	<b>Muros</b>	<b>Area total de la Unidad de Muestra 1(m2)</b>		
<b>Area (m2)</b>	<b>6.20</b>	<b>3.44</b>	<b>6.69</b>	<b>35.49</b>	<b>51.82</b>		
<b>Vista Panoramica de la Unidad de Muestra 10</b>

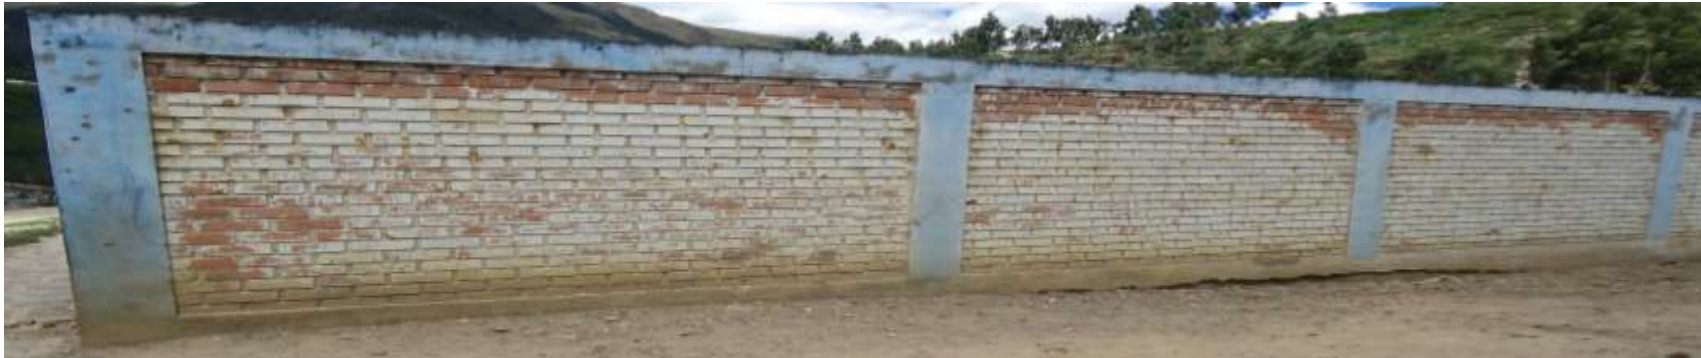
(1): Desconchamiento	(2): Desprendimiento		(5): Eflorescencia		
	(3): Fisuras				
	(4): Grietas				
Nivel de Severidad					
Leve	Moderado		Alto		
<b>Elementos</b>	<b>Columnas</b>	<b>Vigas</b>	<b>Sobre Cimiento</b>	<b>Muros</b>	<b>Area total de la Unidad de Muestra 11 (m2)</b>
<b>Area (m2)</b>	<b>4.22</b>	<b>2.41</b>	<b>6.76</b>	<b>24.80</b>	<b>38.19</b>
Vista Panoramica de la Unidad de Muestra 11

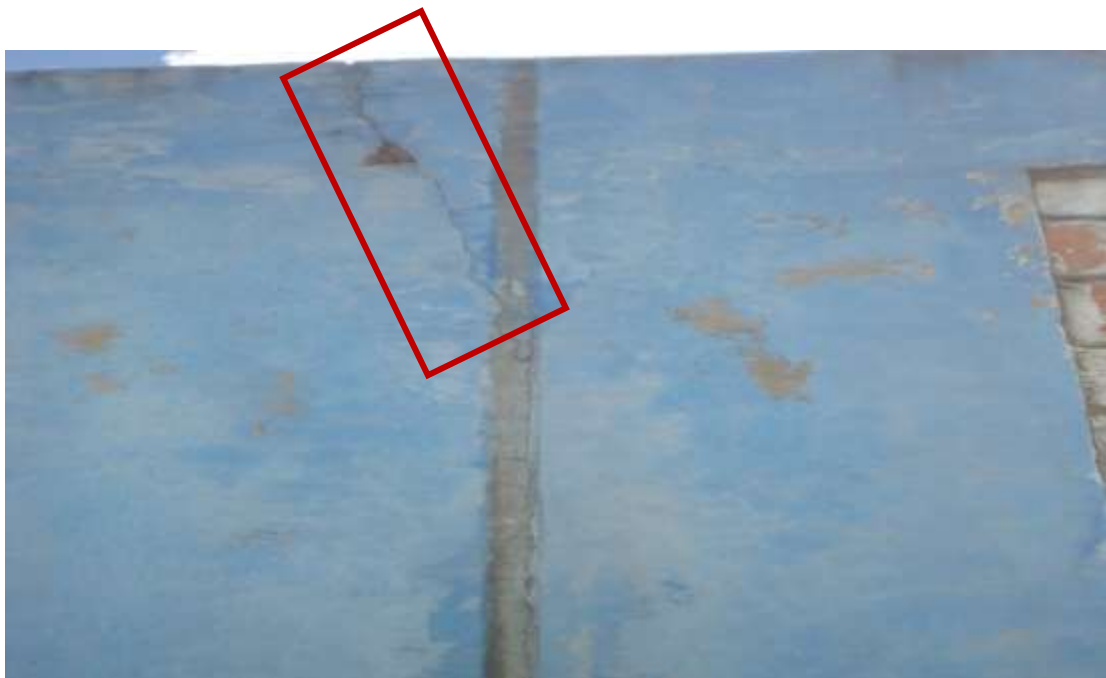
**Gráfico 89:** Columnas afectadas por Grietas en la unidad de muestra 2.

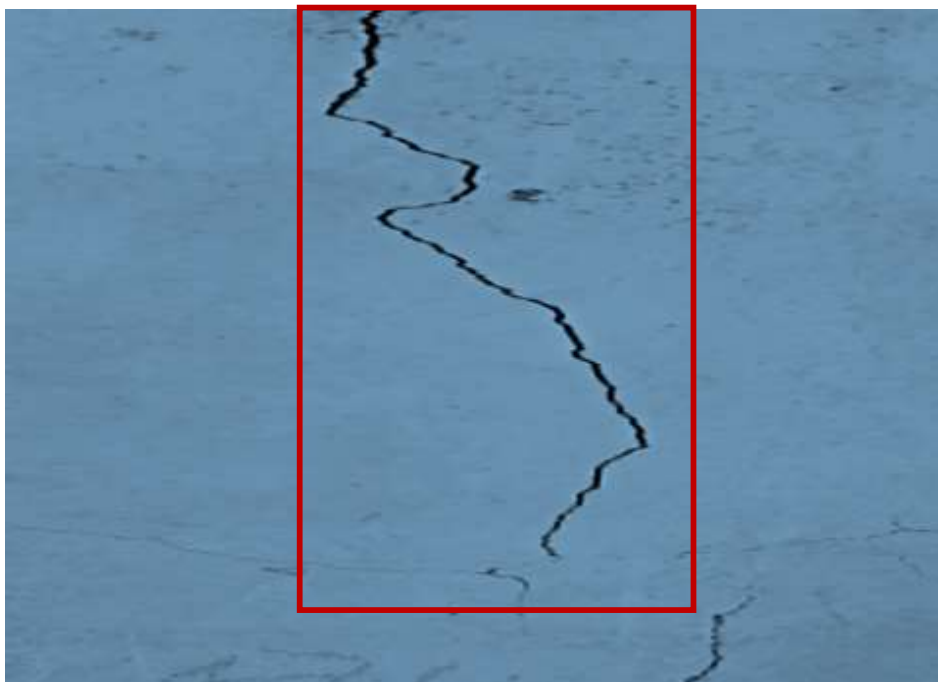
**Gráfico 90:** Columnas afectadas por Grietas en la unidad de muestra 8.

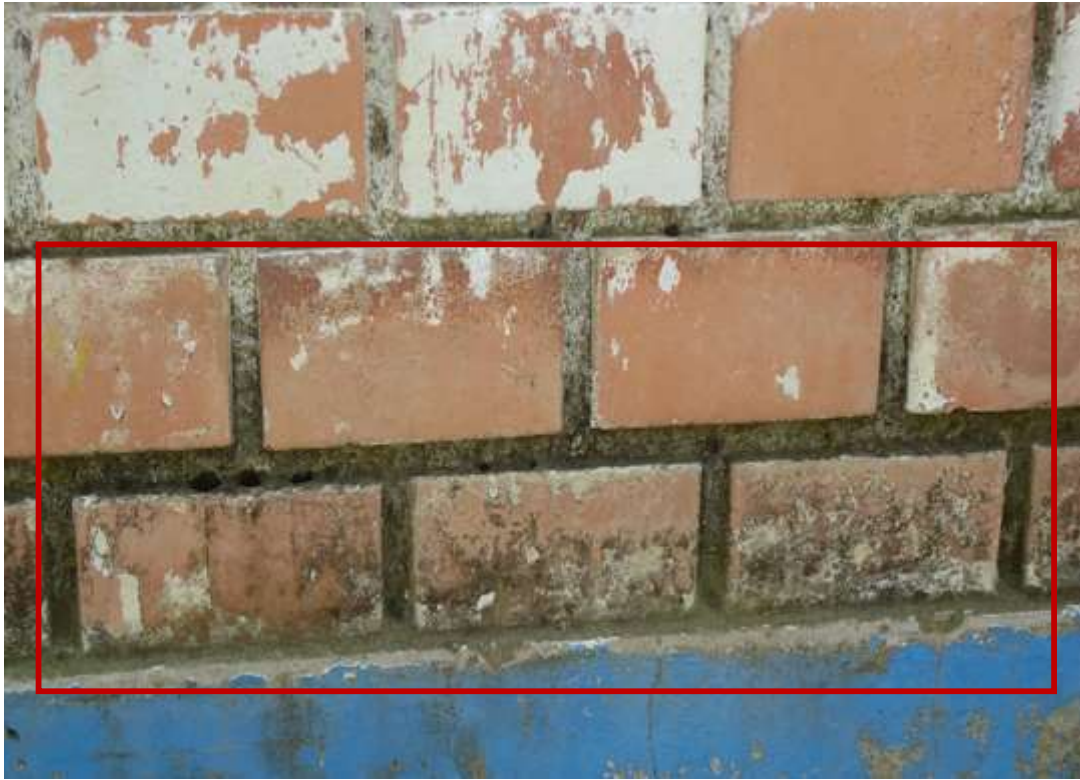
**Gráfico 91:** Muros afectadas por eflorescencia en la unidad de muestra 2.

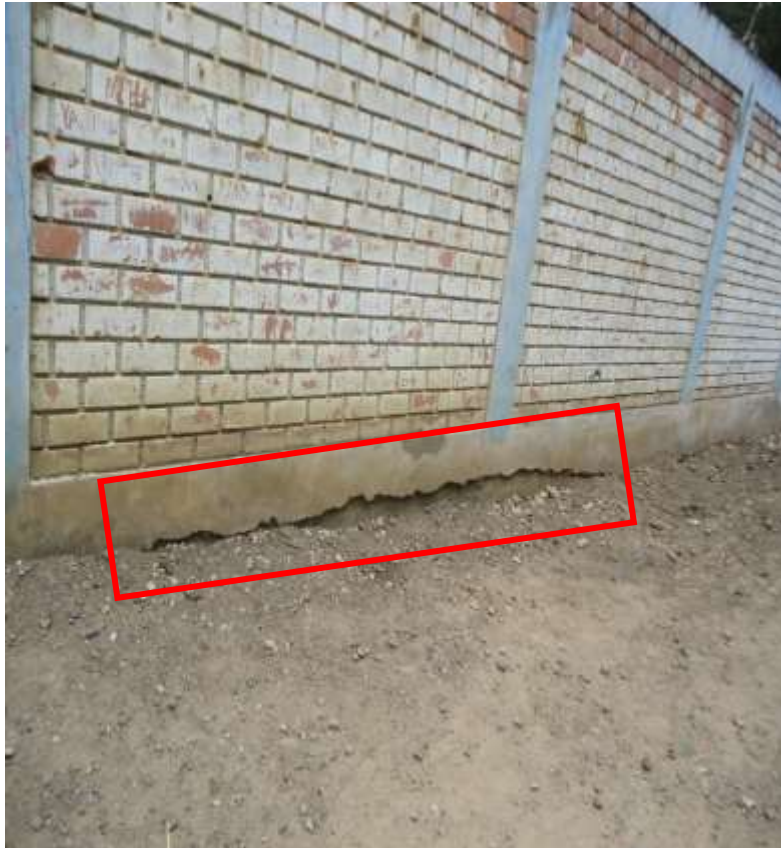
**Gráfico 100:** Desprendimiento.

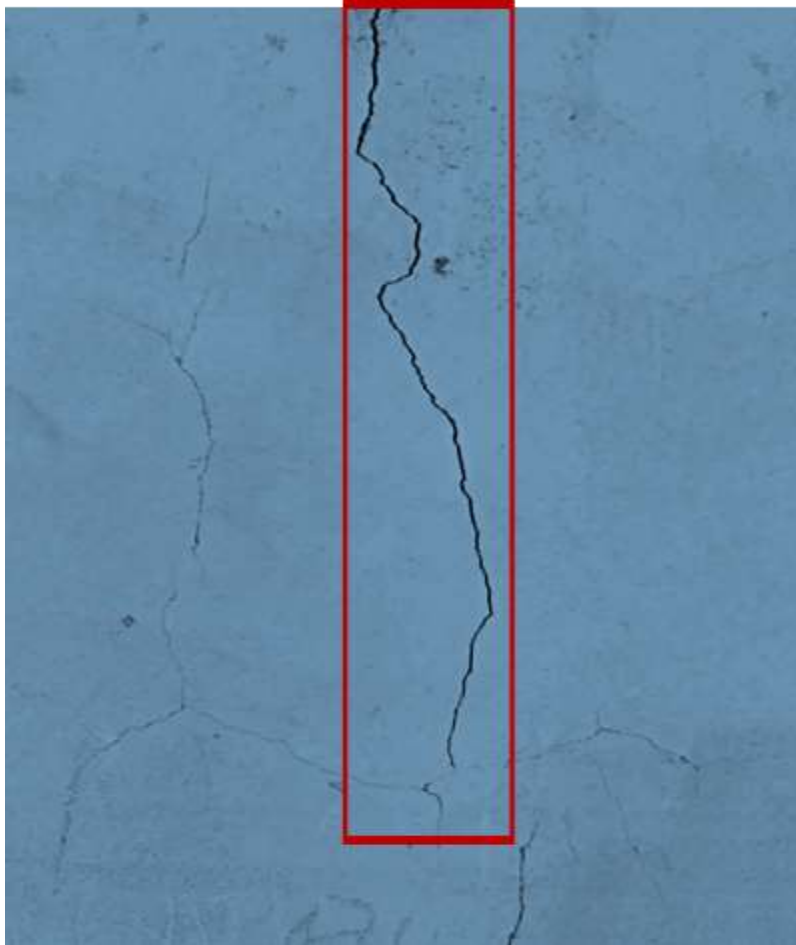
**Gráfico 102:** Grietas en columnas.

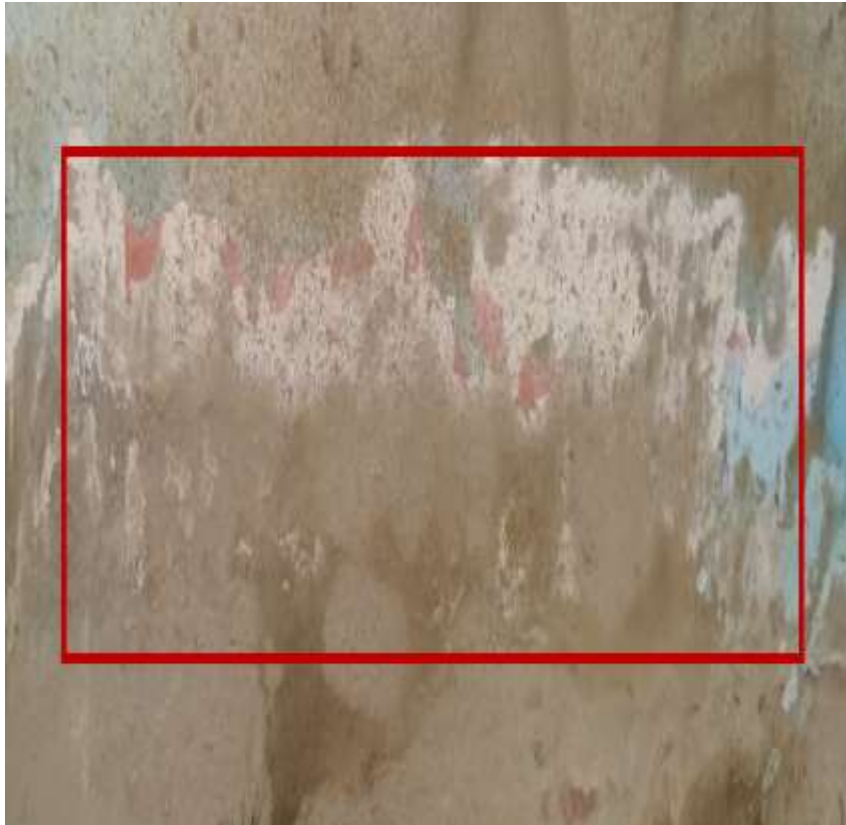
**Patología: Eflorescencia**
